## **I.1. Éboulement/Chutes de blocs :**

### **I.1.1. Éboulements et chutes de bloc en bordure des falaises carbonatés d'âge Rhétien à Héttangienne (première corniche encadrant la vallée de Lauroux)**

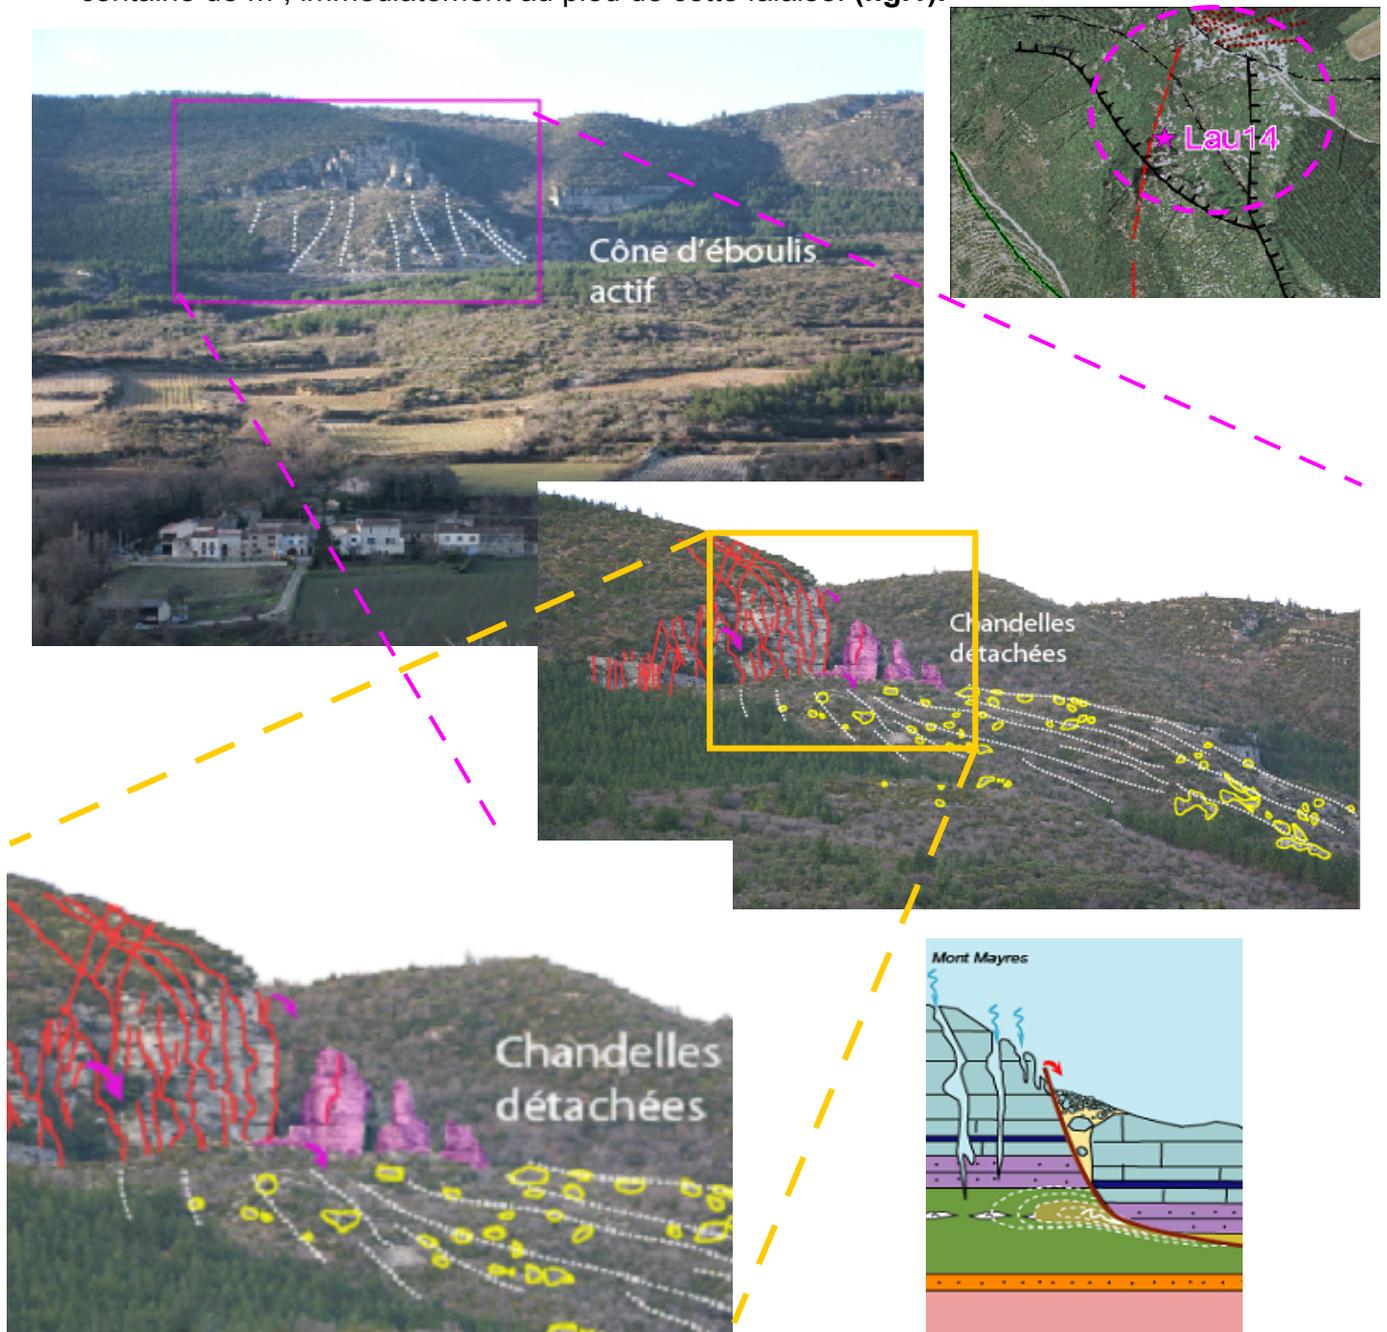
Au niveau du lieu dit "Mont Mayres", une fracture ouverte de plus de 200 m de long et de plus de 50m de largeur, de direction sub-parallèle à l'escarpement, délimite un pan de falaise entier. Ce pan de falaise complètement détaché du reste de la falaise héttangienne présente actuellement un mouvement de bascule dans le sens de la pente. Nombreuses autres fractures et fissures plus ou moins ouvertes et de tailles variables affectent aussi bien la falaise en place que le pan de falaise complètement détaché. Ces fractures délimitent ainsi, des instabilités (chandelles, dièdres, écaillés et surplomb) impliquant des volumes de moindre importance, qui alimentent de façon récurrente un cône d'éboulis vifs s'étalant sur plusieurs centaines de m<sup>2</sup>, immédiatement au pied de cette falaise. (fig.1).

**Figure 1 :** Eboulement/Chutes de blocs dans le secteur de Mont Mayres. Un pan de falaise entiers se trouve actuellement complètement désolidarisé du reste de la falaise et présente un début de mouvement de bascule dans le sens de la pente. Noter également le cône d'éboulis vifs qui se trouve immédiatement au pied de cette falaise.

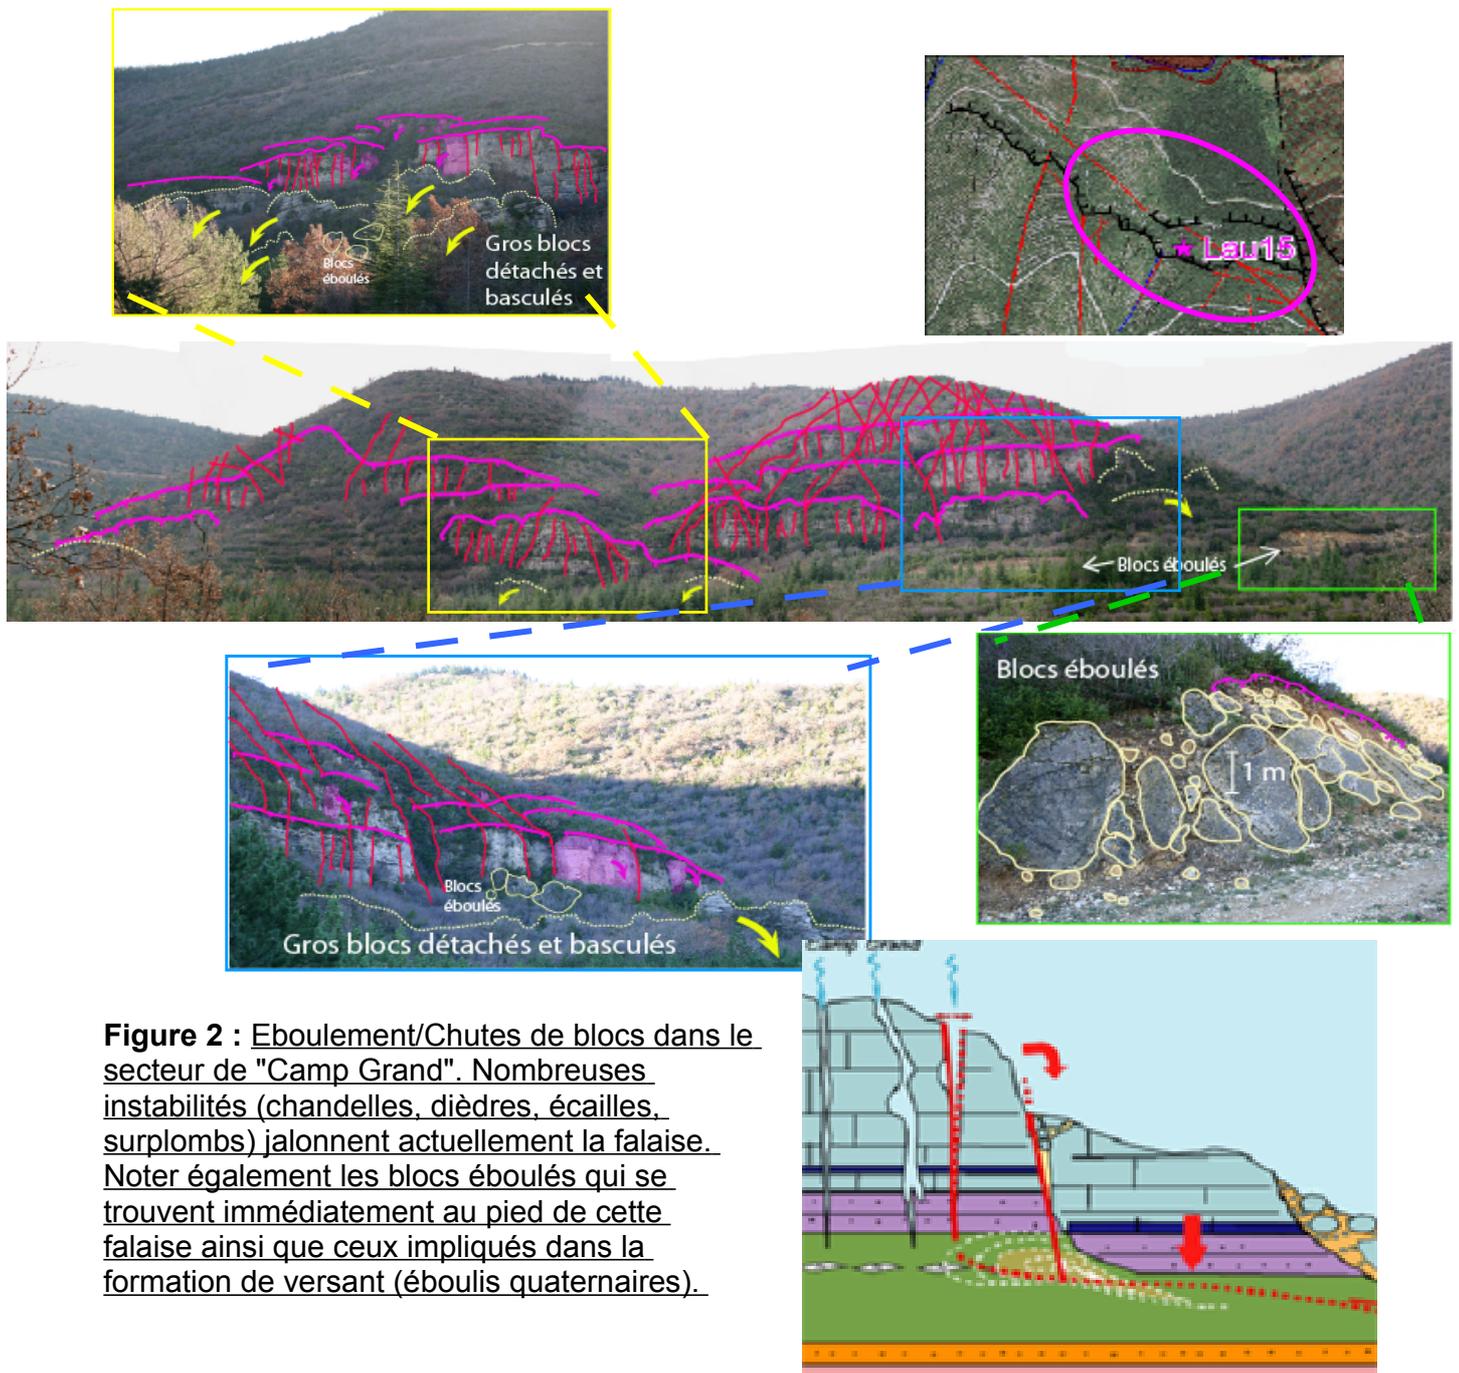
Au niveau du lieu dit "Camp Grand", un ensemble de fissures ouvertes parallèles au bord de la falaise délimitent des blocs de taille décamétrique qui se trouvent en équilibre instable. En effet, nombreuses instabilités (chandelles, dièdres, écailles et surplombs) jalonnent actuellement la falaise hettangienne sur environ 1000 m de long et alimentent de façon récurrente le versant s'étalant immédiatement au pied de cette falaise en éboulis. (**Fig. 2**).

Ainsi, nombreux blocs de taille variable s'étalent sur des longues distance sur l'ensemble du versant situé en aval de cette falaise. Certains blocs éboulés sont récents à très récents, on y observe encore sur la paroi rocheuse, des empreintes fraîches correspondant aux zones d'arrachement de certains d'entre eux. La plupart de ces blocs se trouvent souvent piégé par la végétation arborescente dense du versant. D'autres blocs éboulés sont par contre anciens et constituent l'élément dominant de la formation de pente quaternaire qui tapisse ce versant. Cette formation atteint par endroit une dizaine de mètres et englobe souvent des blocs d'échelle métrique à décimétrique (**fig. 2**).

**Figure 2 :** Eboulement/Chutes de blocs dans le secteur de "Camp Grand". Nombreuses instabilités (chandelles, dièdres, écailles, surplombs) jalonnent actuellement la falaise. Noter également les blocs éboulés qui se trouvent immédiatement au pied de cette falaise ainsi que ceux impliqués dans la formation de versant (éboulis quaternaires).

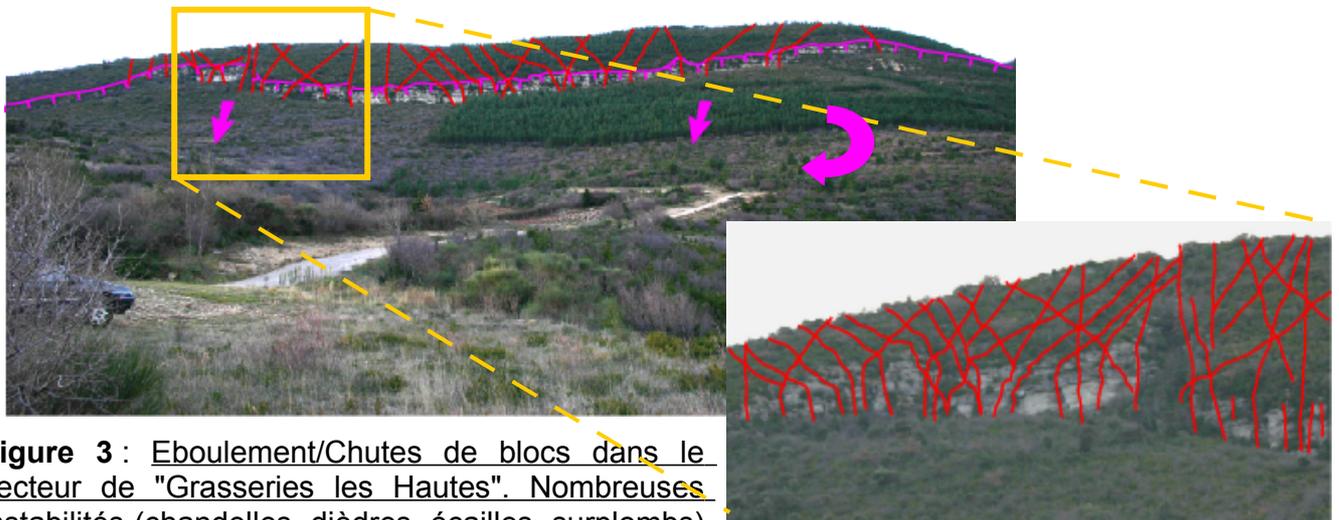
Au niveau du lieu dit "Grasseries les Hautes", une fracture ouverte de direction sub-parallèle à l'escarpement. Cette fracture de plus de 1000 m de long et de 10 à 50m de largeur d'Est en Ouest, délimite un pan de falaise entier et indiquant un mouvement rotationnel du bloc impliqué. Nombreuses autres fractures et fissures plus ou moins ouvertes et de tailles variables affectent aussi bien la falaise en place que le pan de falaise complètement détaché. Ces fractures délimitent ainsi, des instabilités (chandelles, dièdres, écailles et surplomb) impliquant des volumes de moindre importance, qui alimentent de façon récurrente le versant situé immédiatement au pied de cette falaise. (fig.3).

**Figure 3 :** Eboulement/Chutes de blocs dans le secteur de "Grasseries les Hautes". Nombreuses instabilités (chandelles, dièdres, écailles, surplombs) jalonnent actuellement la falaise.

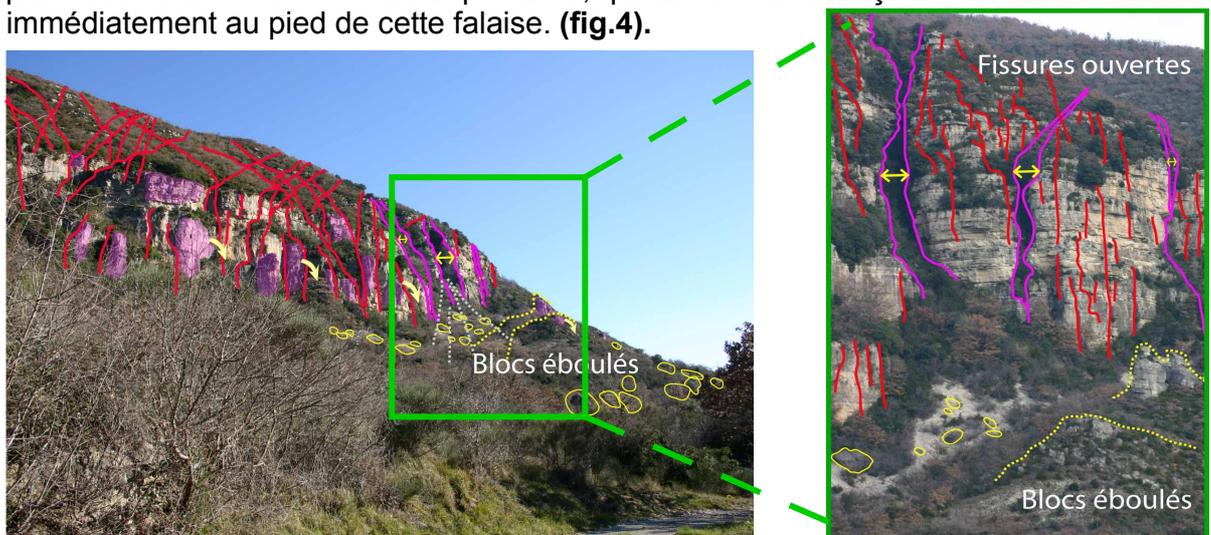
Au niveau du lieu dit "la Resclauze", un panneau délimité par de grandes fissures ouvertes présente une potentialité importante d'éboulement (fig. 4). Au pied de ce panneau on y observe un panneau écroulé, recouvert par endroit par des éboulis vifs. Nombreuses autres fractures et fissures souvent ouvertes et de tailles variables affectent la falaise hettangienne. Ces fractures délimitent ainsi, des instabilités (chandelles, dièdres, écailles et surplombs) impliquant des volumes de moindre importance, qui alimentent de façon récurrente le versant situé immédiatement au pied de cette falaise. (fig.4).

**Figure 4 :** Eboulement/Chutes de blocs dans le secteur de "la Resclauze". Un pan de falaise entier est actuellement en équilibre précaire. Un autre pan écroulé (historiquement) se trouve immédiatement au pied de cette même falaise.

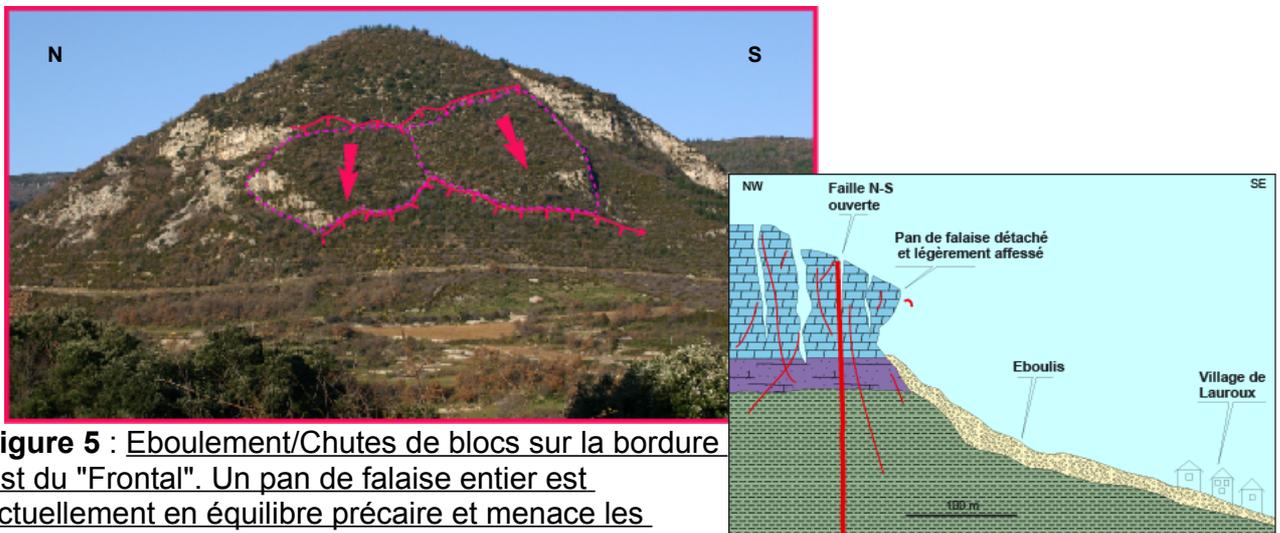
Sur la bordure Est du Frontal, délimité par une grande faille de direction Nord-Sud, nombreux blocs, voir des pans rocheux entiers, se trouvent actuellement écroulés au niveau du versant situé immédiatement en aval de cet escarpement. Deux pans de falaise, délimité au Nord et au Sud par deux glissements de versant et à l'Ouest par la faille géologique de direction N-S, se trouvent actuellement en équilibre précaire et présente un début de mouvement de bascule générale vers l'Est (fig.5).

**Figure 5 :** Eboulement/Chutes de blocs sur la bordure Est du "Frontal". Un pan de falaise entier est actuellement en équilibre précaire et menace les habitations en contrebas.

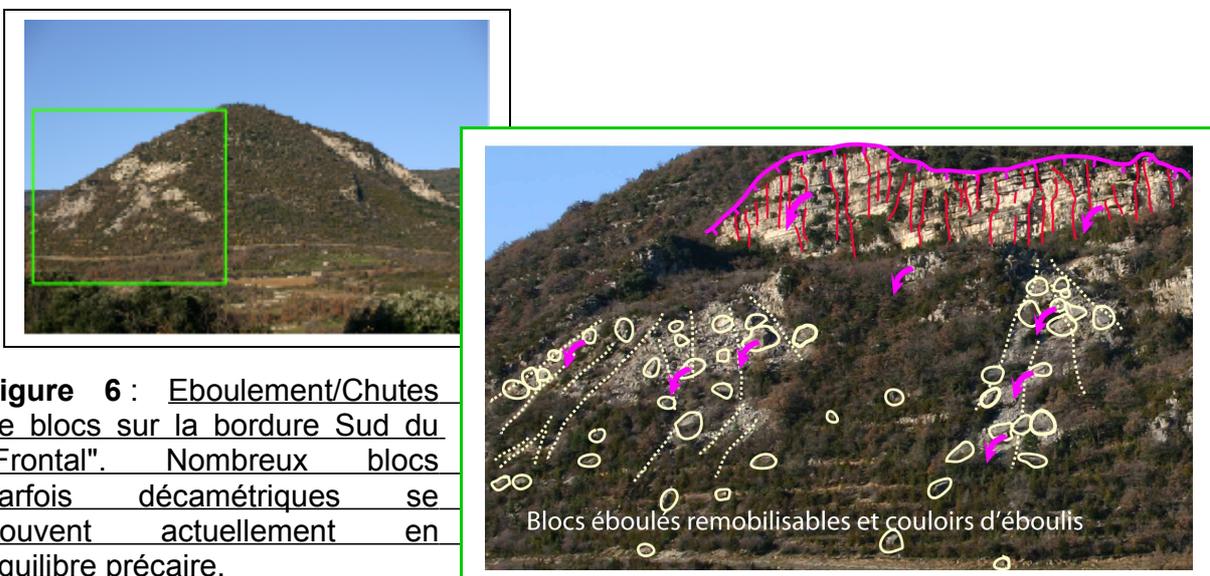
Sur la bordure Sud du Frontal, on y observe également un ensemble de pans et de blocs de tailles métriques à décamétrique, délimités par des fissures ouvertes de direction sub-parallèle au bord de la falaise. L'ensemble de ces blocs présente un début de mouvement de bascule et sont pour la plupart en équilibre précaire. Nombreux blocs et pans éboulés tapissent l'ensemble du versant. Nombreux cônes d'éboulis vifs viennent souvent se superposer ou encore contourner les blocs et pans éboulés (fig.6).

**Figure 6 :** Eboulement/Chutes de blocs sur la bordure Sud du "Frontal". Nombreux blocs parfois décamétriques se trouvent actuellement en équilibre précaire.

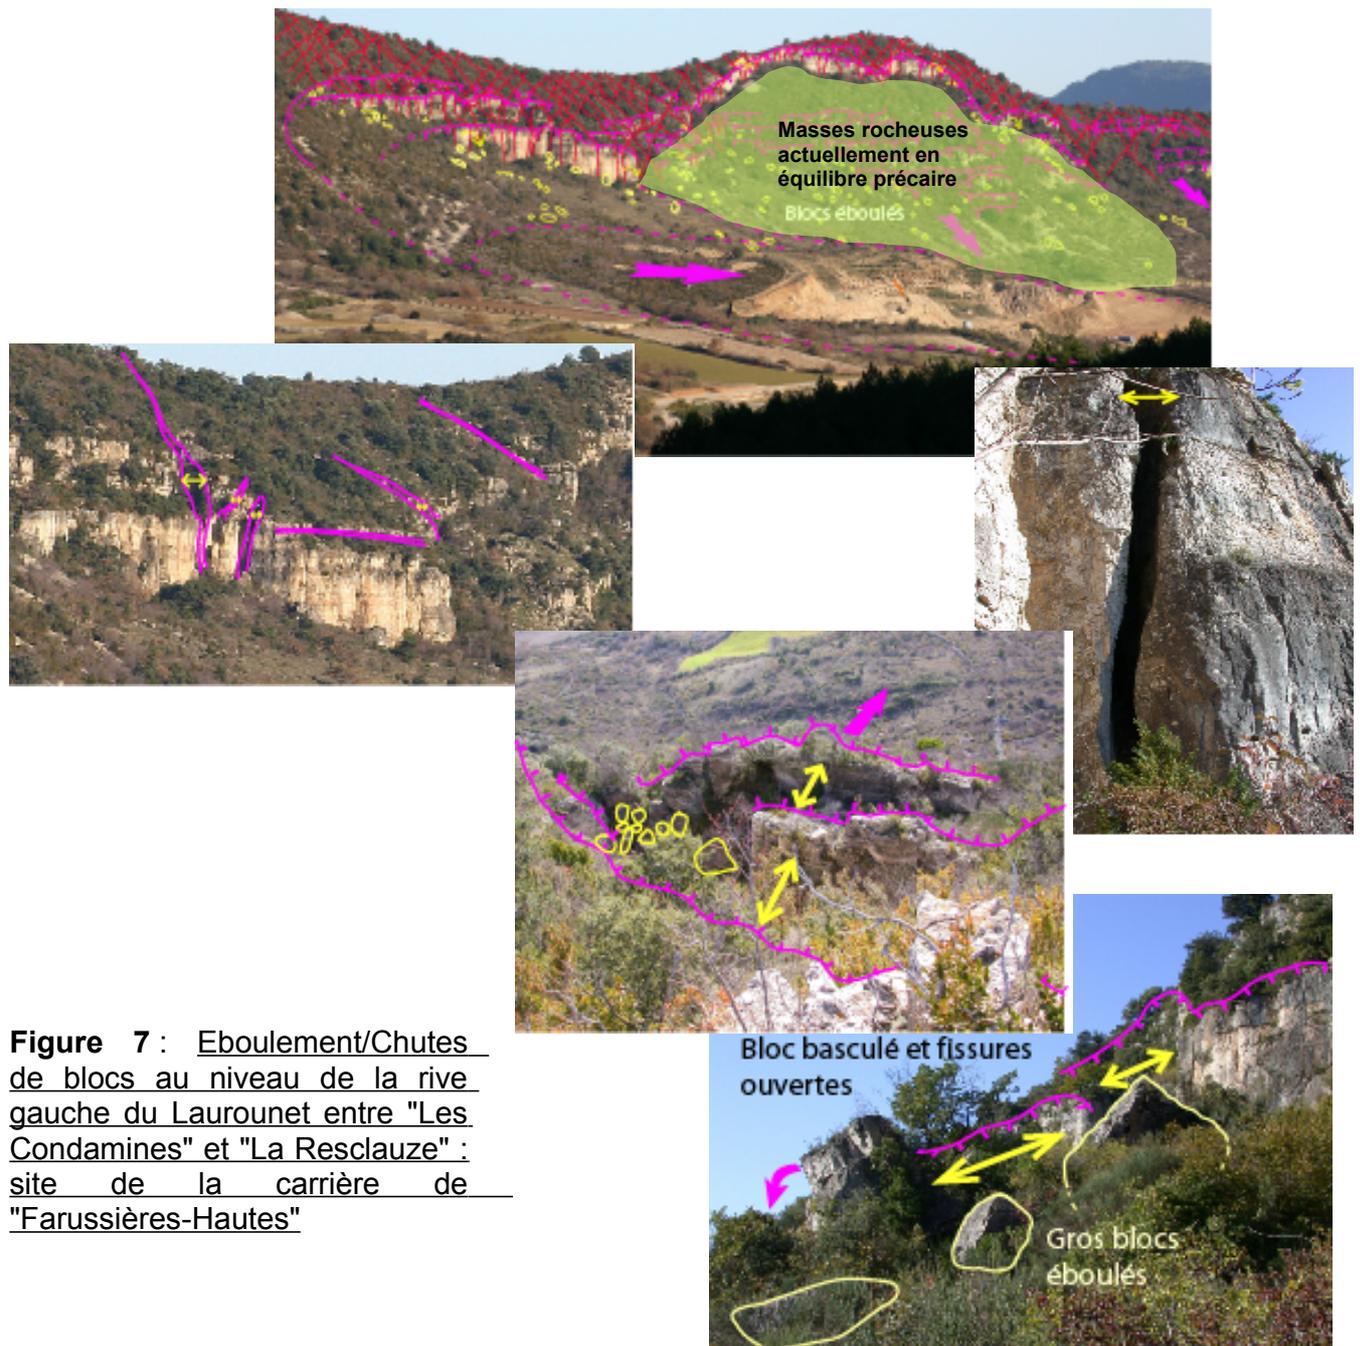
En rive gauche du Laurounet, au Nord du hameau des Condamines et seulement à quelques dizaines de mètres au NE du site de la carrière de "Farussières-Hautes", une grande fissure en zigzag délimite un volume rocheux important qui se trouve actuellement en équilibre instable (**fig.7**). Cette fissure ouverte d'une dizaine de mètres par endroit, est bien marquée morphologiquement aussi bien en photographies aériennes que dans le paysage. Elle délimite un ensemble de pans et de blocs de tailles métriques à décamétrique. L'ensemble de ces blocs présente actuellement un début de mouvement de bascule, avec un affaissement très net dans le sens du versant. Nombreux autres blocs et pans éboulés tapissent l'ensemble du versant (**fig.7**)... Des cônes d'éboulis vifs viennent souvent se superposer ou encore contourner les blocs et pans éboulés.

**Figure 7 :** Eboulement/Chutes de blocs au niveau de la rive gauche du Laurounet entre "Les Condamines" et "La Resclauze" : site de la carrière de "Farussières-Hautes"

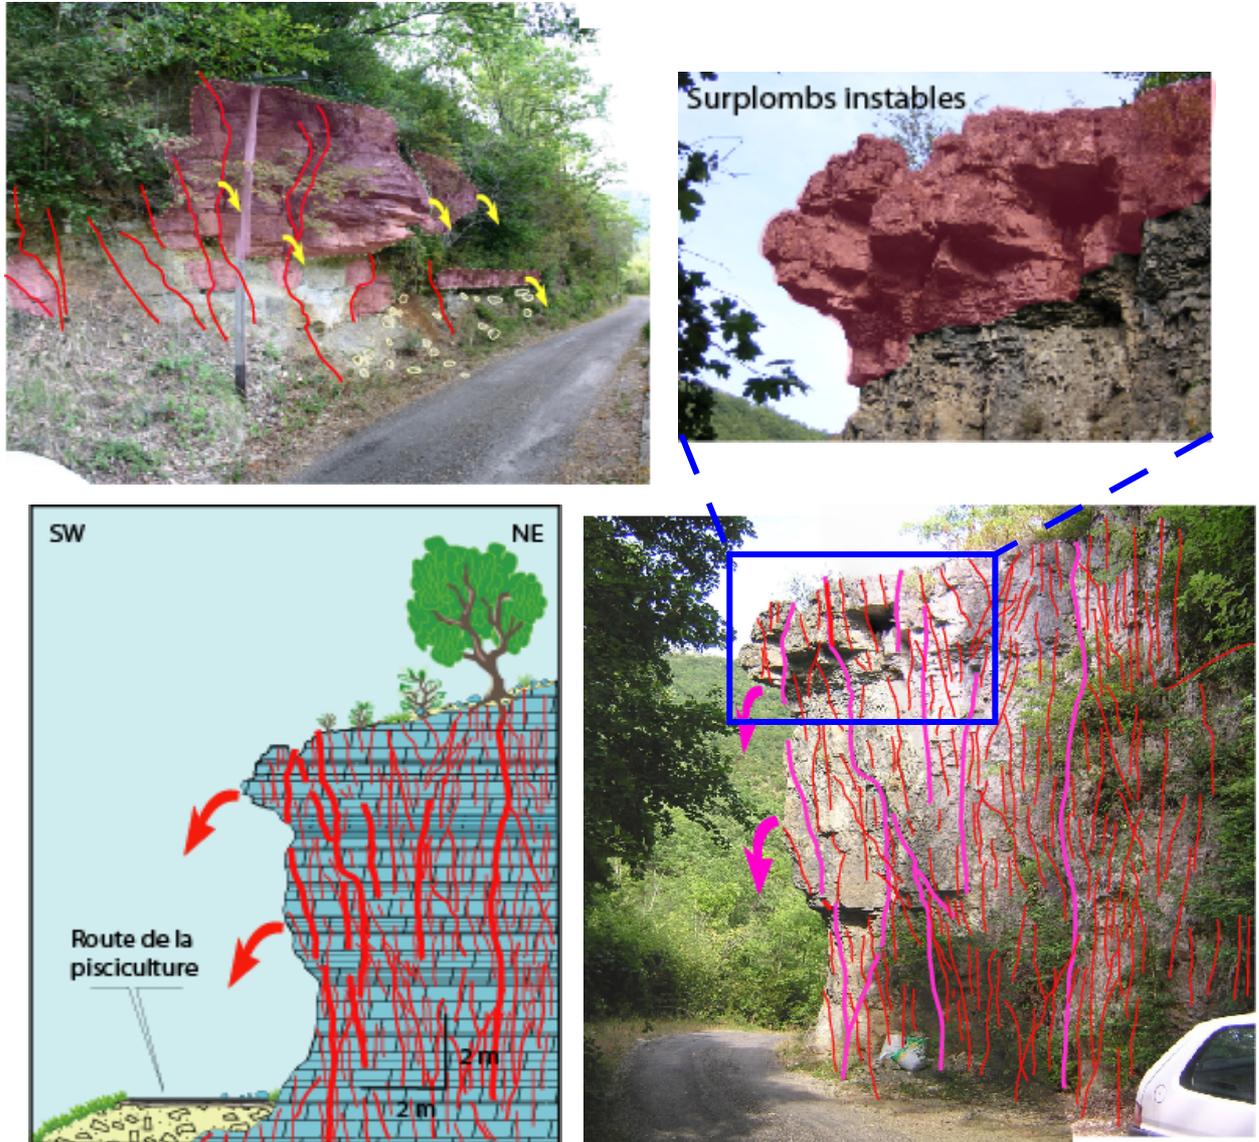
Le talus dolomitique ou grés-dolomitique d'âge Rhétien à Jurassique surplombant le chemin menant à la pisciculture est parcouru par un intense réseau de fracturation. Ces fractures d'échelle et de direction variable associées à la stratification délimitent de nombreux surplombs, chandelles, dièdres et écaillés de taille décimétrique à décamétriques (**fig. 8**). Certaines de ces instabilités se trouvent actuellement en équilibre précaire et menacent de tomber sur le chemin.

**Figure 8** : Eboulement/Chutes de blocs au niveau du talus surplombant le chemin menant à la pisciculture. Nombreux surplombs (parfois décamétriques) se trouvent actuellement en équilibre précaire.

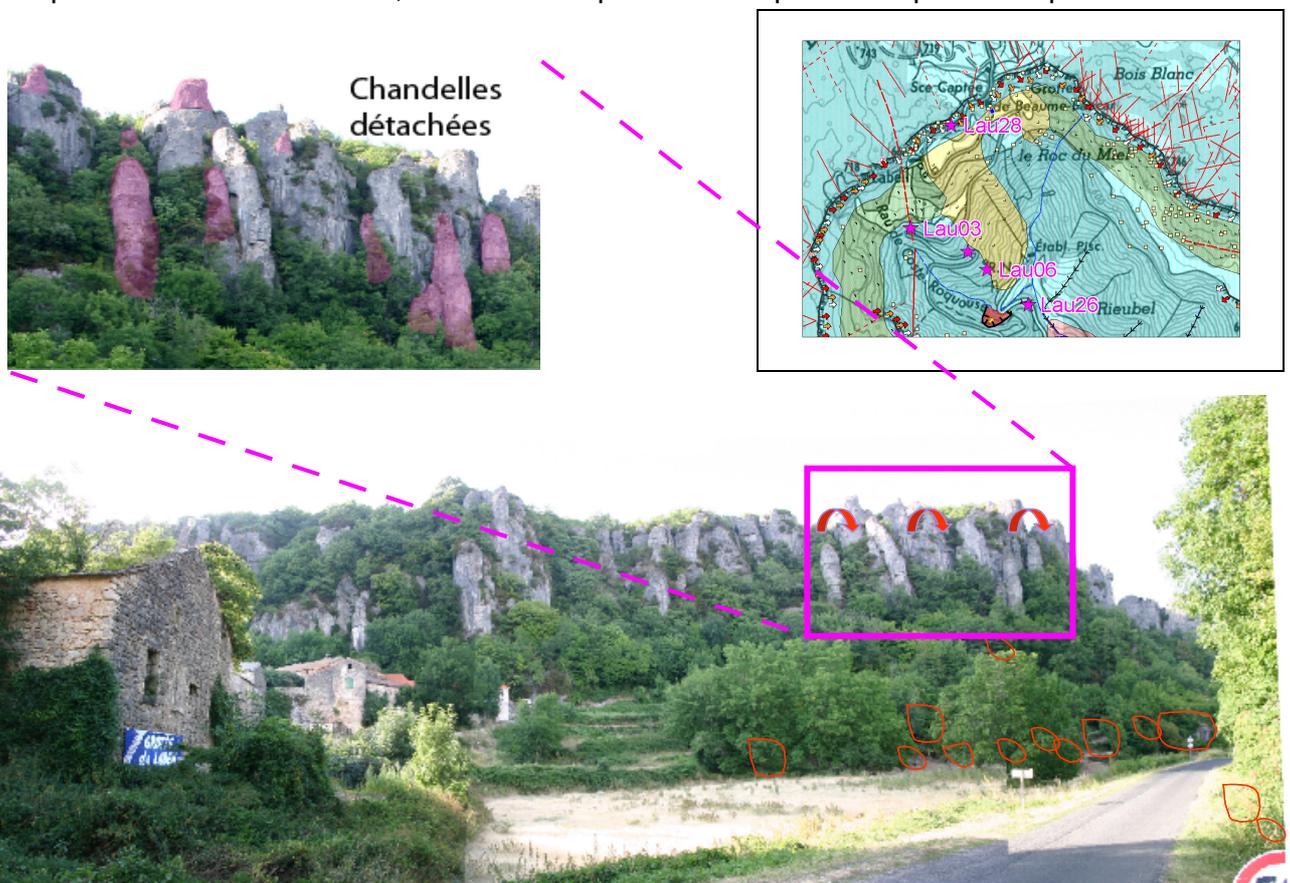
Pour la commune de Lauroux, les éboulements et chutes de blocs concernant cette falaise sont particulièrement visibles au niveau du hameau de Labeil (fig. 9). Dans ce secteur des chandelles de plus de 15 m de haut, jalonnent la falaise bathonienne. Nombreux blocs éboulés (métrique à pluri-métriques) issus du démantèlement de cette falaise se trouvent actuellement sur le plateau s'étendant au pied de cette dernière. Certains blocs se trouvent à une longue distance de cette falaise. En effet, certains blocs se trouvent de l'autre côté de la route qui monte vers le hameau, au niveau du point de vue panoramique du cirque de Labeil.

**Figure 9 :** Eboulement/Chutes de blocs au niveau de la falaise Bathonienne surplombant le hameau de Labeil. Nombreuses chandelles (souvent décamétriques) se trouvent actuellement en équilibre précaire.

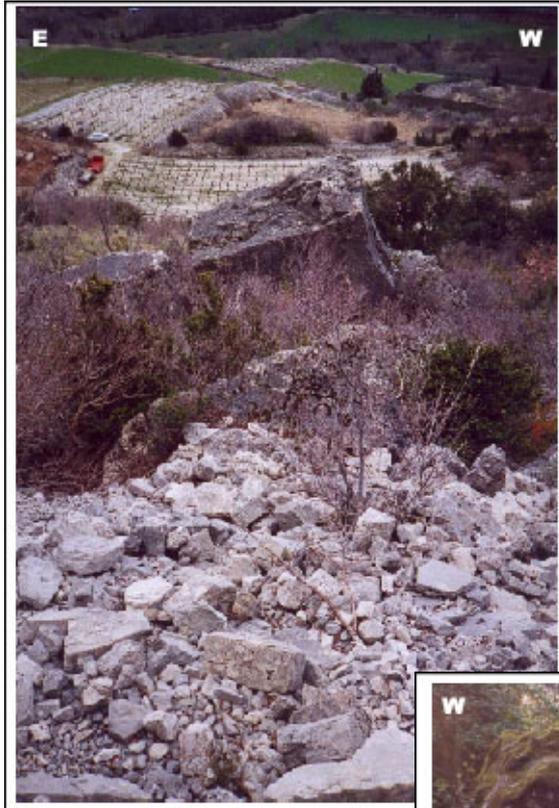
**Figure 10** : Chutes de petits blocs et de pierres nourrissant un cône d'ébouli actif au pied du Cabanis.

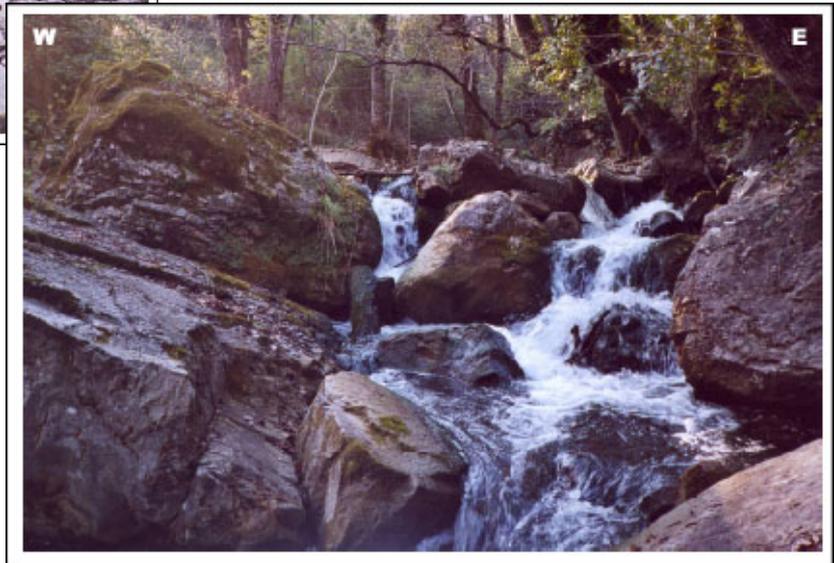
**Figure 11** : Lit du Laurounet encombré par des gros blocs issus du démantèlement des formations de pente encadrant souvent ce cours d'eau.

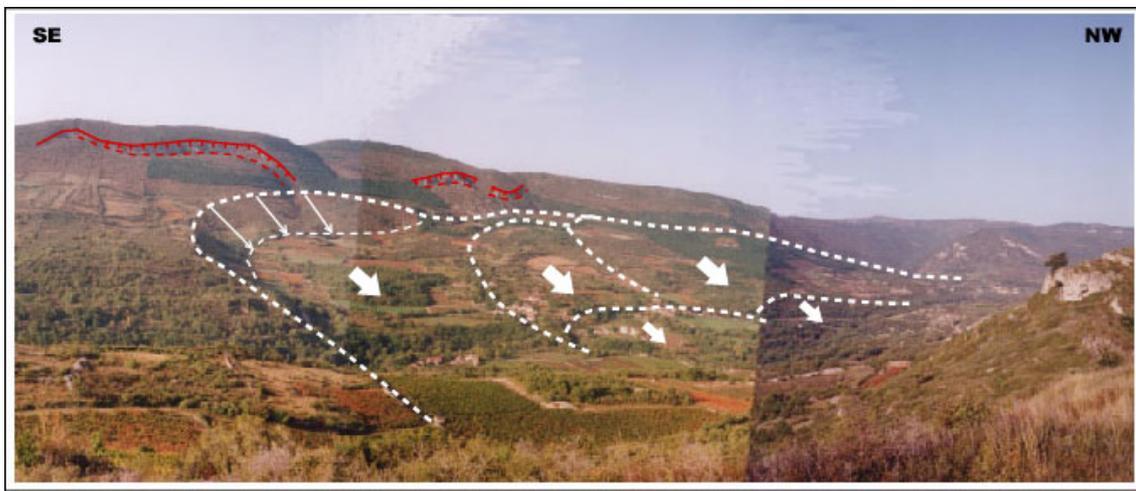
**Figure 13 :** Vue panoramique de la rive droite du Laurounet montrant un ensemble de glissement de versant plus ou moins emboîtée.

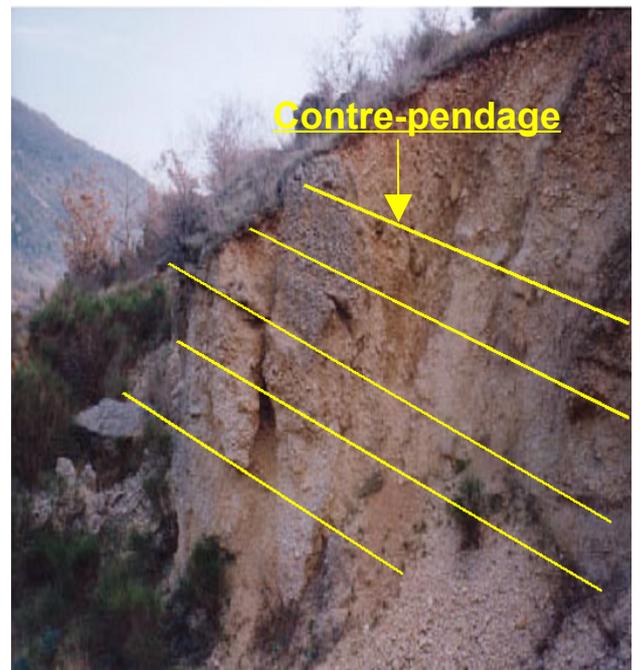
**Figure 14 :** Formation de pente présentant un cotre-pendage (ancienne carrière à l'entrée du village de Lauroux, en rive droite du Laurounet).

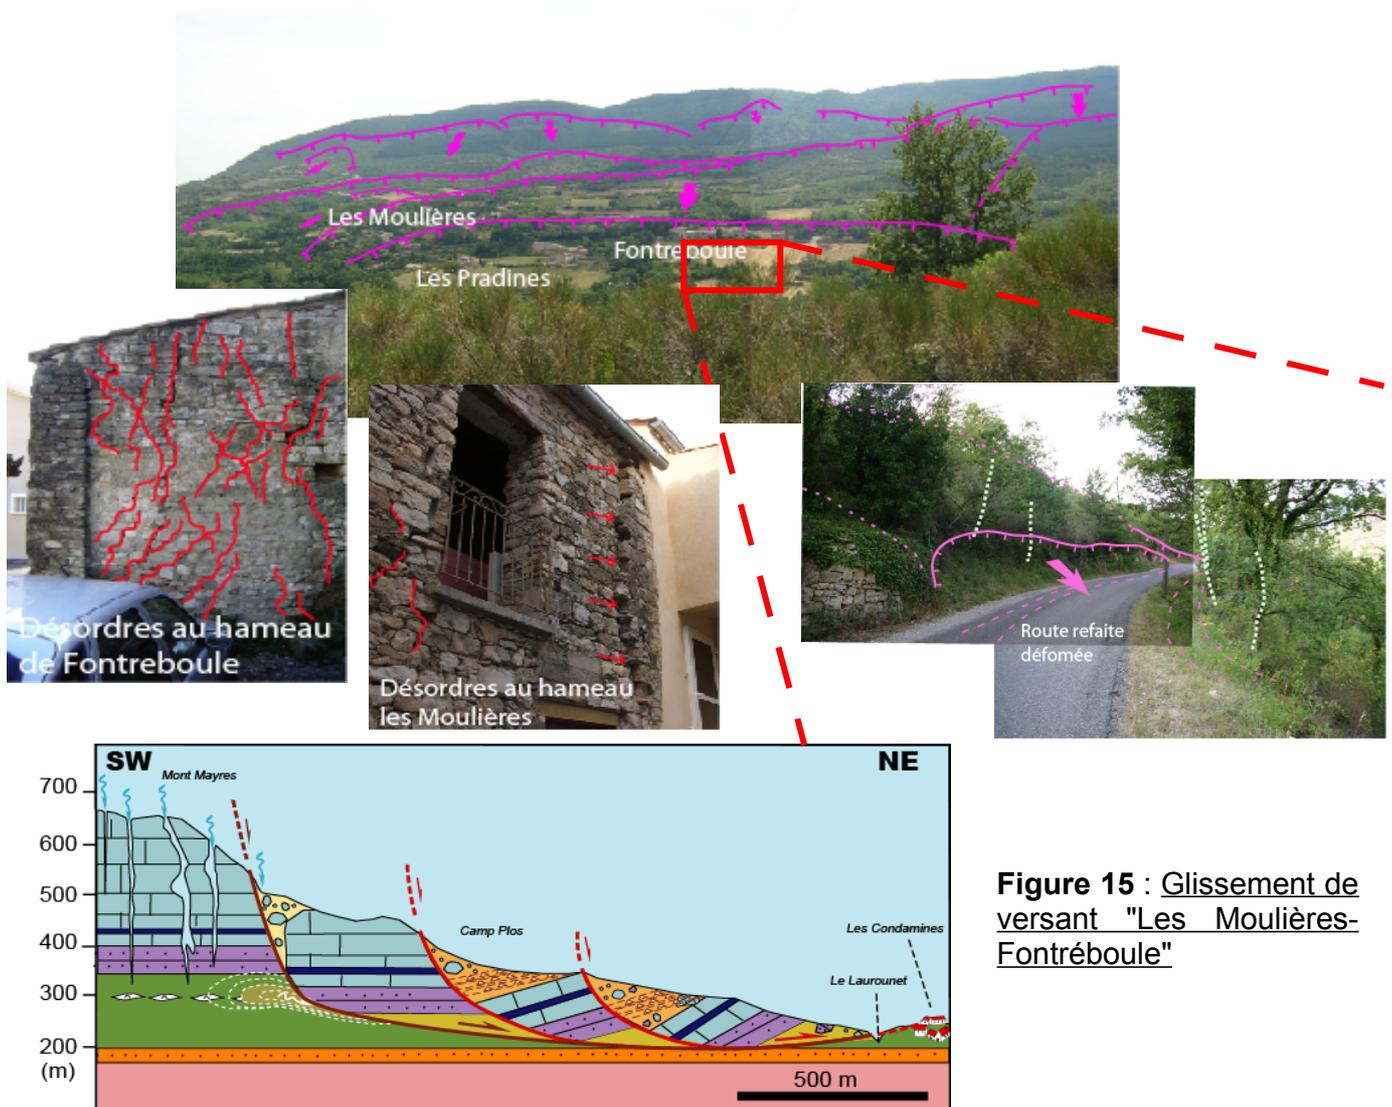
Figure 15 : Glissement de versant "Les Moulières-Fontréboule"

Cette zone de glissement en rive droite du Laurounet est un grand ensemble de glissements emboîtés (plus de 5 générations). Le pied de la falaise hettangienne constitue la zone d'arrachement du glissement-éboulement la plus externe (**fig.15**). Cette falaise est en effet jalonnée en contre bas par des panneaux d'hettangien d'échelle hectométrique qui émergent au milieu des éboulis de pente. La bordure Sud Est de la zone du glissement et la plus externe a fonctionnée au moins à deux reprises et montre un rejet cumulé très importants (plus de 20 m). Les niches d'arrachements des deux premières générations de glissement concernant cette bordure (au niveau du Mont Mayres ou des Grasseries) sont également très importantes (plusieurs dizaines de mètres de hauteur), ce qui indique que les plans de glissements sont profonds (**fig.15**).

Par ailleurs, la présence d'importantes quantité d'éboulis vifs et l'absence de végétation en amont de ces glissement et (au niveau du Mont-Mayres et des Grasseries) montrent que ces têtes de ces glissements sont actifs.

Les glissements emboîtés qui présentent les morphologies les plus fraîches sont situés pour la plupart, en aval du glissement majeur le long du Laurounet. C'est à ce niveau que se situent les hameaux des Moulières, Fontréboule et Les Pradines dont les constructions anciennes présentent également des petites fissurations.

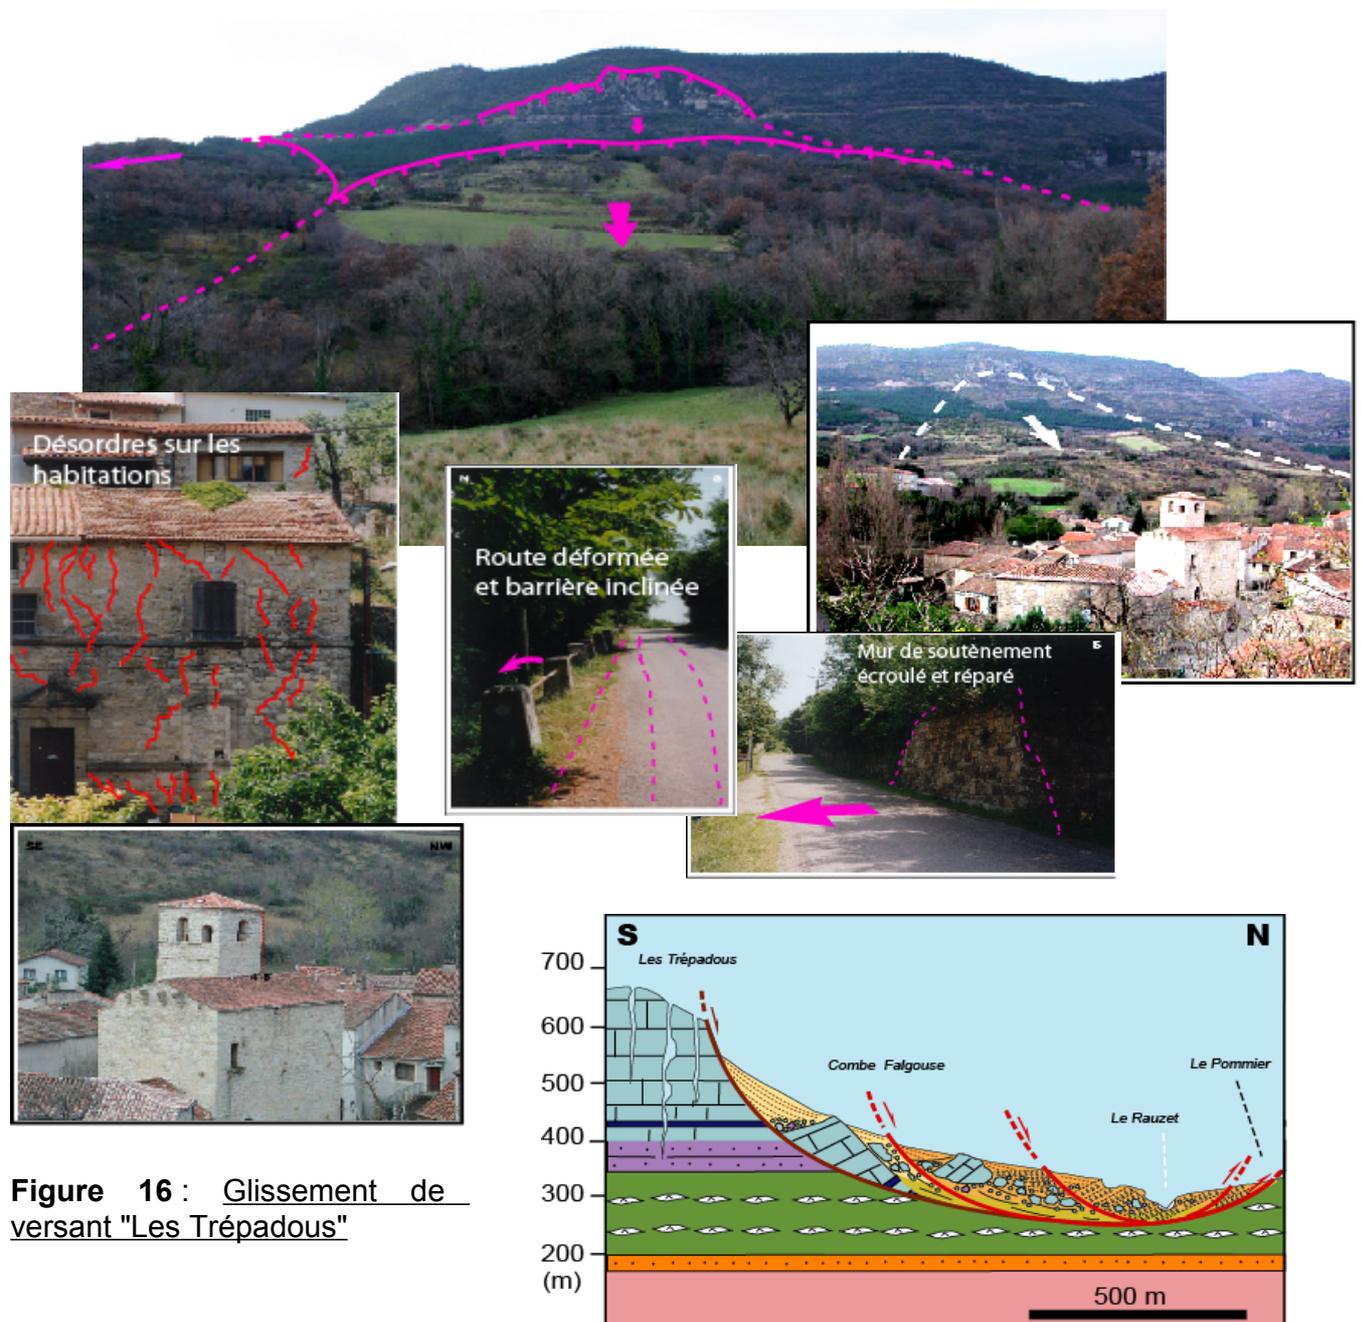
**Figure 16 :** Glissement de versant "Les Trépadous"

C'est un ensemble de trois générations de glissements emboîtés qui se situent en rive droite du Rauzet immédiatement à l'Ouest du village de Lauroux, La bordure orientale des glissements qui suit la trace d'une faille ancienne traverse le village de Lauroux où on a pu observer de nombreux désordres dans les constructions (constructions fissurées, clocher de l'église légèrement incliné, chaussée déformée, etc.) ; ce qui atteste de leur fonctionnement récent (**fig. 16**).

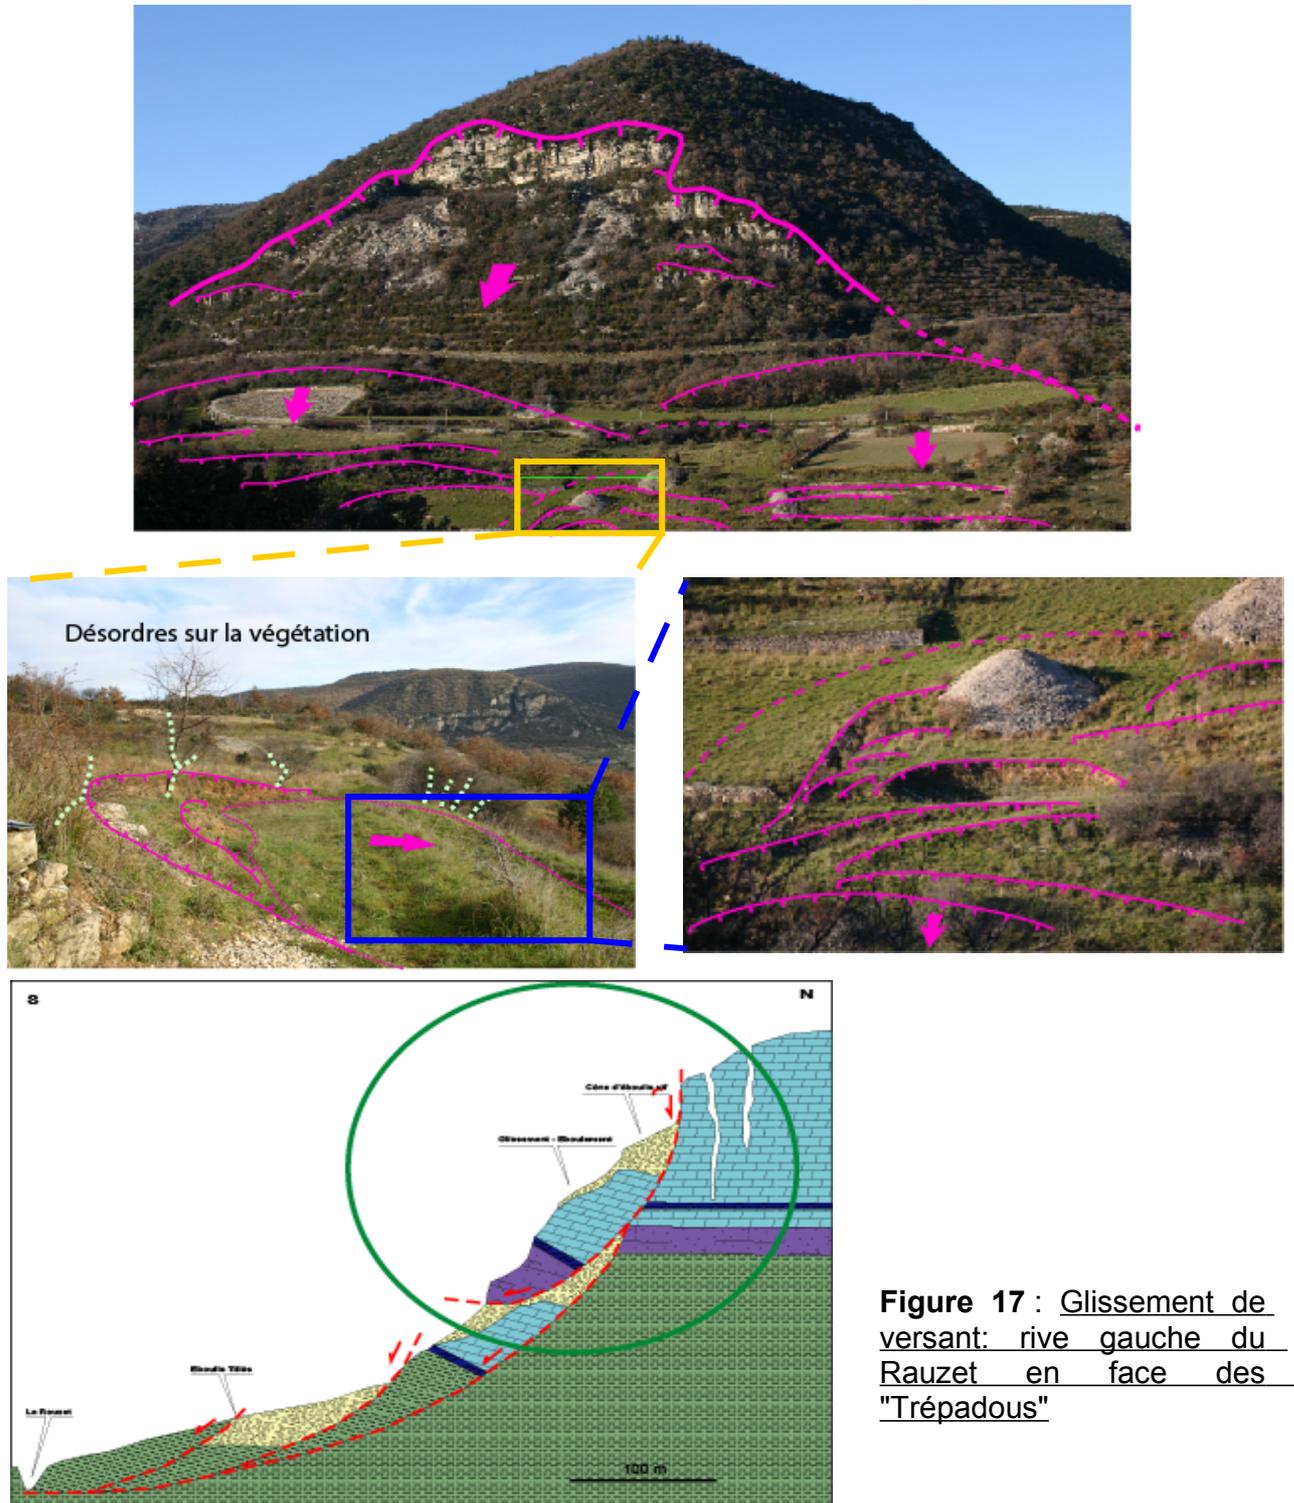
**Figure 17 :** Glissement de versant: rive gauche du Rauzet en face des "Trépadous"

Cette zone de glissement en rive gauche du Rauzet est le symétrique de la précédente. Comme la zone précédente, c'est également un grand ensemble de glissements emboîtés. Le pied de la falaise hettangienne constitue la zone d'arrachement du glissement-éboulement la plus externe (fig.17). Cette falaise est en effet jalonnée en contre bas par des panneaux d'hettangien d'échelle décamétrique qui émergent au milieu des éboulis de pente. Par ailleurs la présence d'importantes quantité d'éboulis vifs et l'absence de végétation en amont de ces glissement smontrent que ces têtes de ces glissements sont actifs.
