## **I.1. Éboulement/Chutes de blocs :**

### **I.1.1. Éboulements et chutes de bloc en bordure des falaises carbonatés d'âge Rhétien à Héttangienne (première corniche encadrant la vallée de Lauroux)**

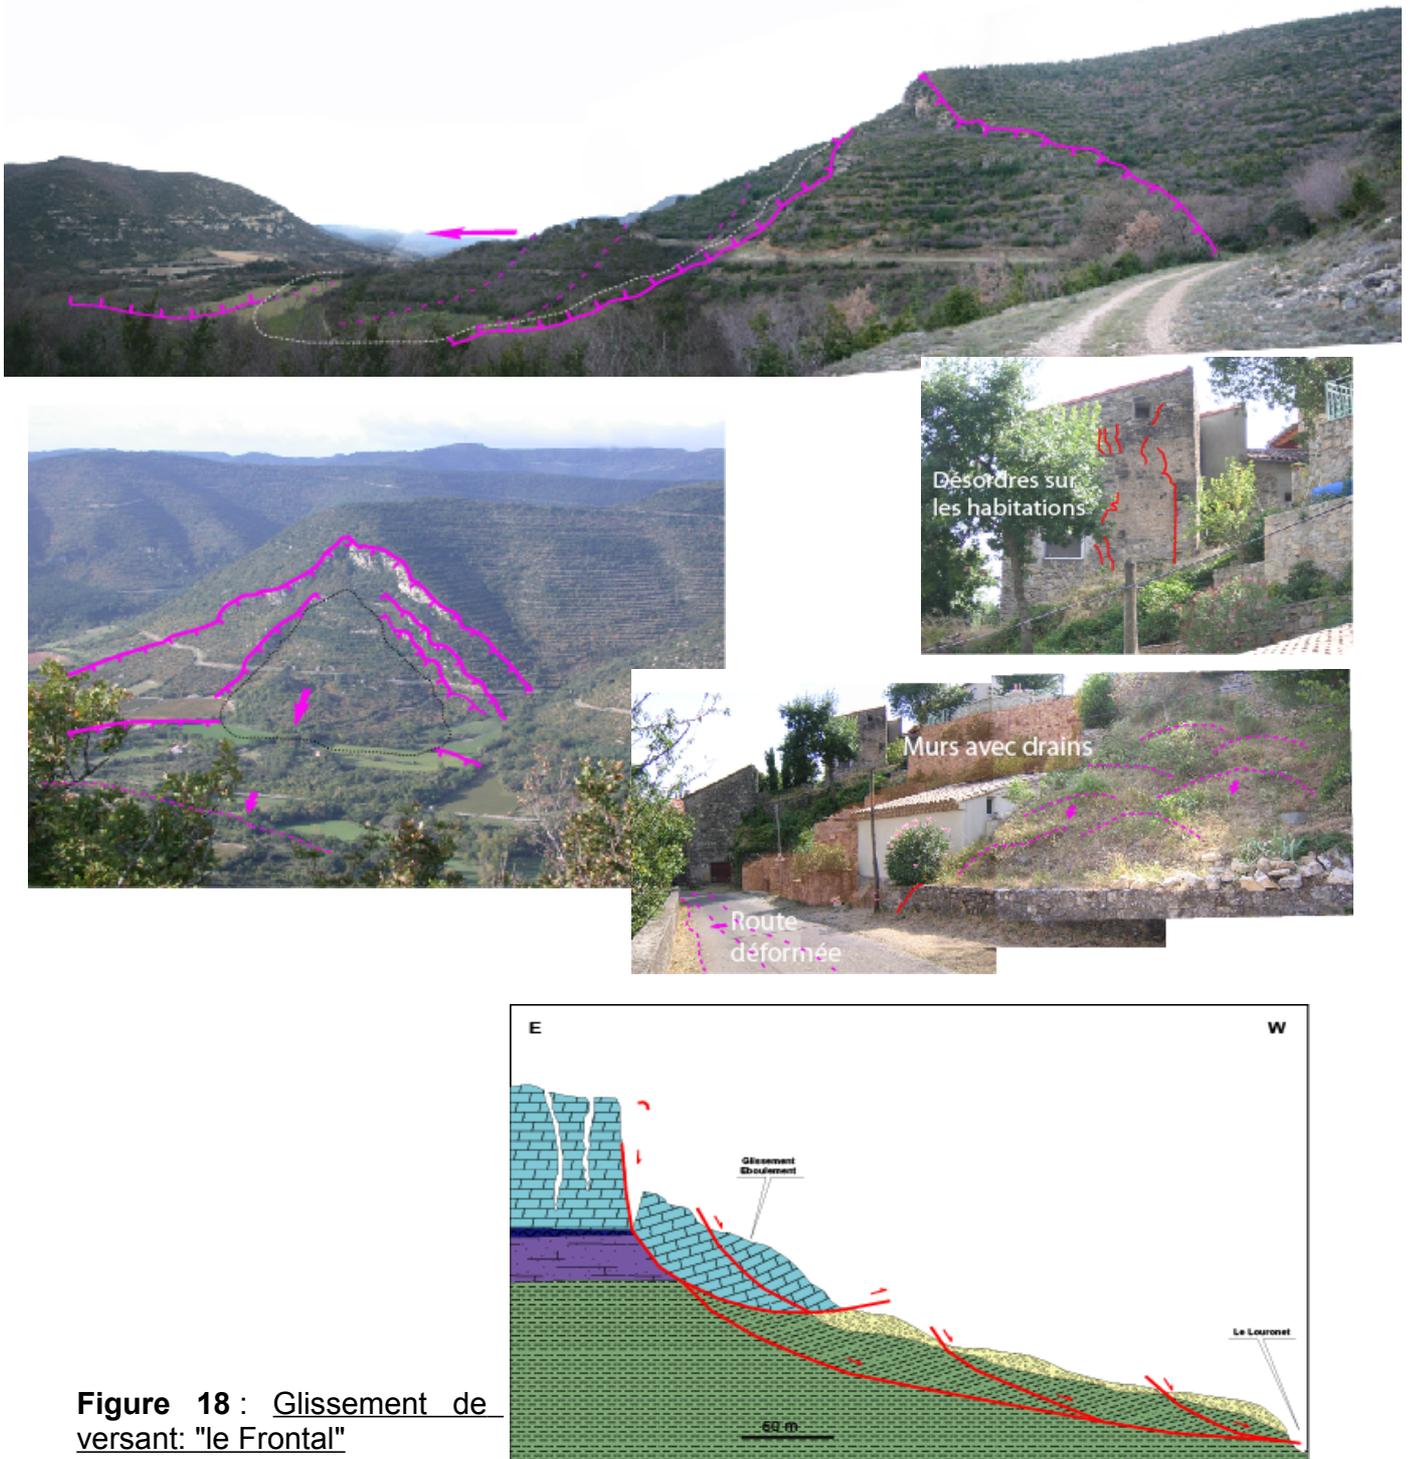
Figure 18 : Glissement de versant: "le Frontal"

Ce glissement est situé en rive droite du Laurounet quelques centaines de mètres en amont du village de Lauroux. Cette zone correspond à un ensemble de glissements emboîtés associés à un éboulement de falaise (fig. 18). La zone d'arrachement du glissement correspond au passage de l'une des failles principales NS de la zone d'étude. Les habitations anciennes situées au pied de la zone de glissement sont fissurées.

Ce glissement est très marqué morphologiquement dans le paysage, c'est d'ailleurs l'un des glissement les plus marqué et les plus actif de la commune (zones d'arrachement nettes et encore ouvertes, désordres sur versant chemins, végétation et construction, ... etc.).

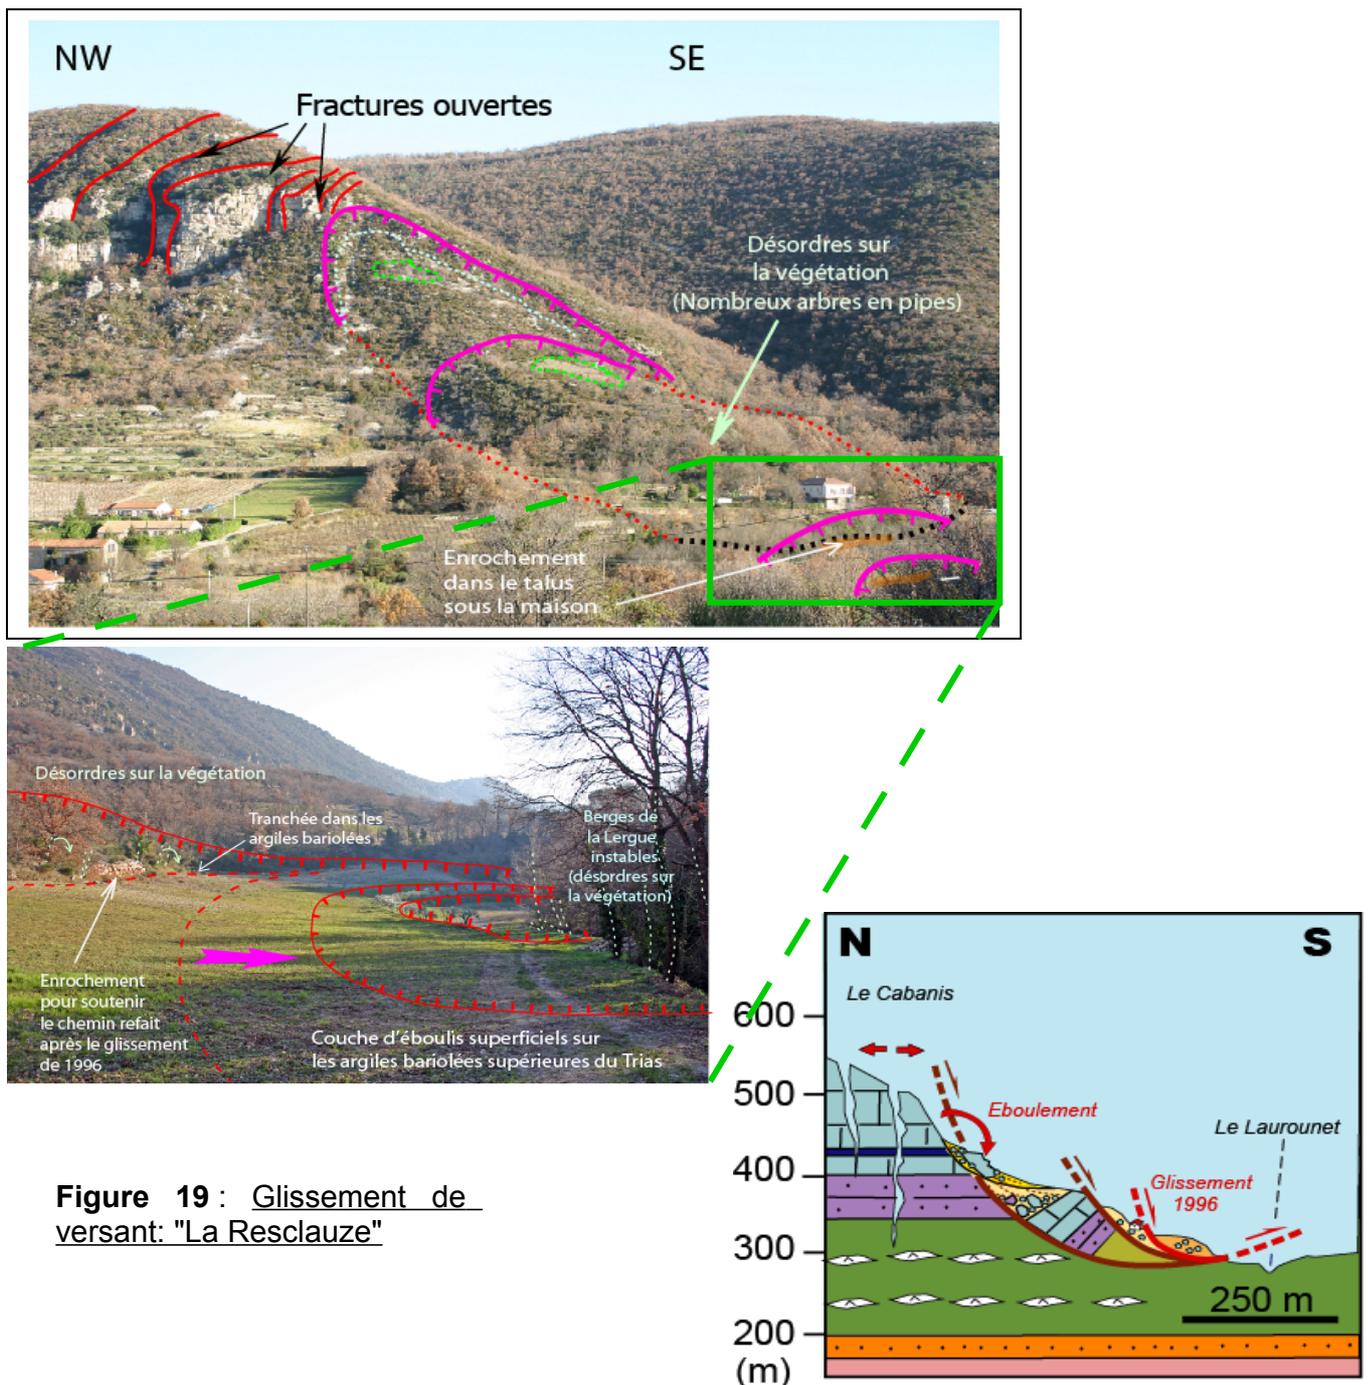
Figure 19 : Glissement de versant: "La Resclauze"

En 1996, l'ancienne route de Poujols à été emportée par un glissement occasionnés lors des travaux de construction avec un léger déblai. Une partie de la route (RD151E) ainsi que quelques parcelles en aval ont été endommagées. Une maison située seulement à quelques mètres en amont de la tête de glissement se trouve menacée. Des confortements ont été effectués par la DDE34 (enrochement). Ce petit glissement qui affecte des éboulis de pentes recouvrant des argiles bariolées du Trias s'inscrit dans un glissement beaucoup plus important. (fig. 19) Celui-ci est morphologiquement très marqué dans le paysage, il est lui-même contenu dans un autre glissement plus important dont la niche d'arrachement se situe pratiquement au pied de la falaise. L'arrachement est partiellement recouvert par un éboulement de falaise. Il faut par ailleurs noter que ce glissement se situe au droit d'une paléo-vallée qui continue à drainer l'eau en période de forte pluie augmentant ainsi l'aléa glissement. L'activation de ce glissement en 1996 s'inscrit en effet dans une période particulièrement pluvieuse de cette région (voir § Données climatiques).

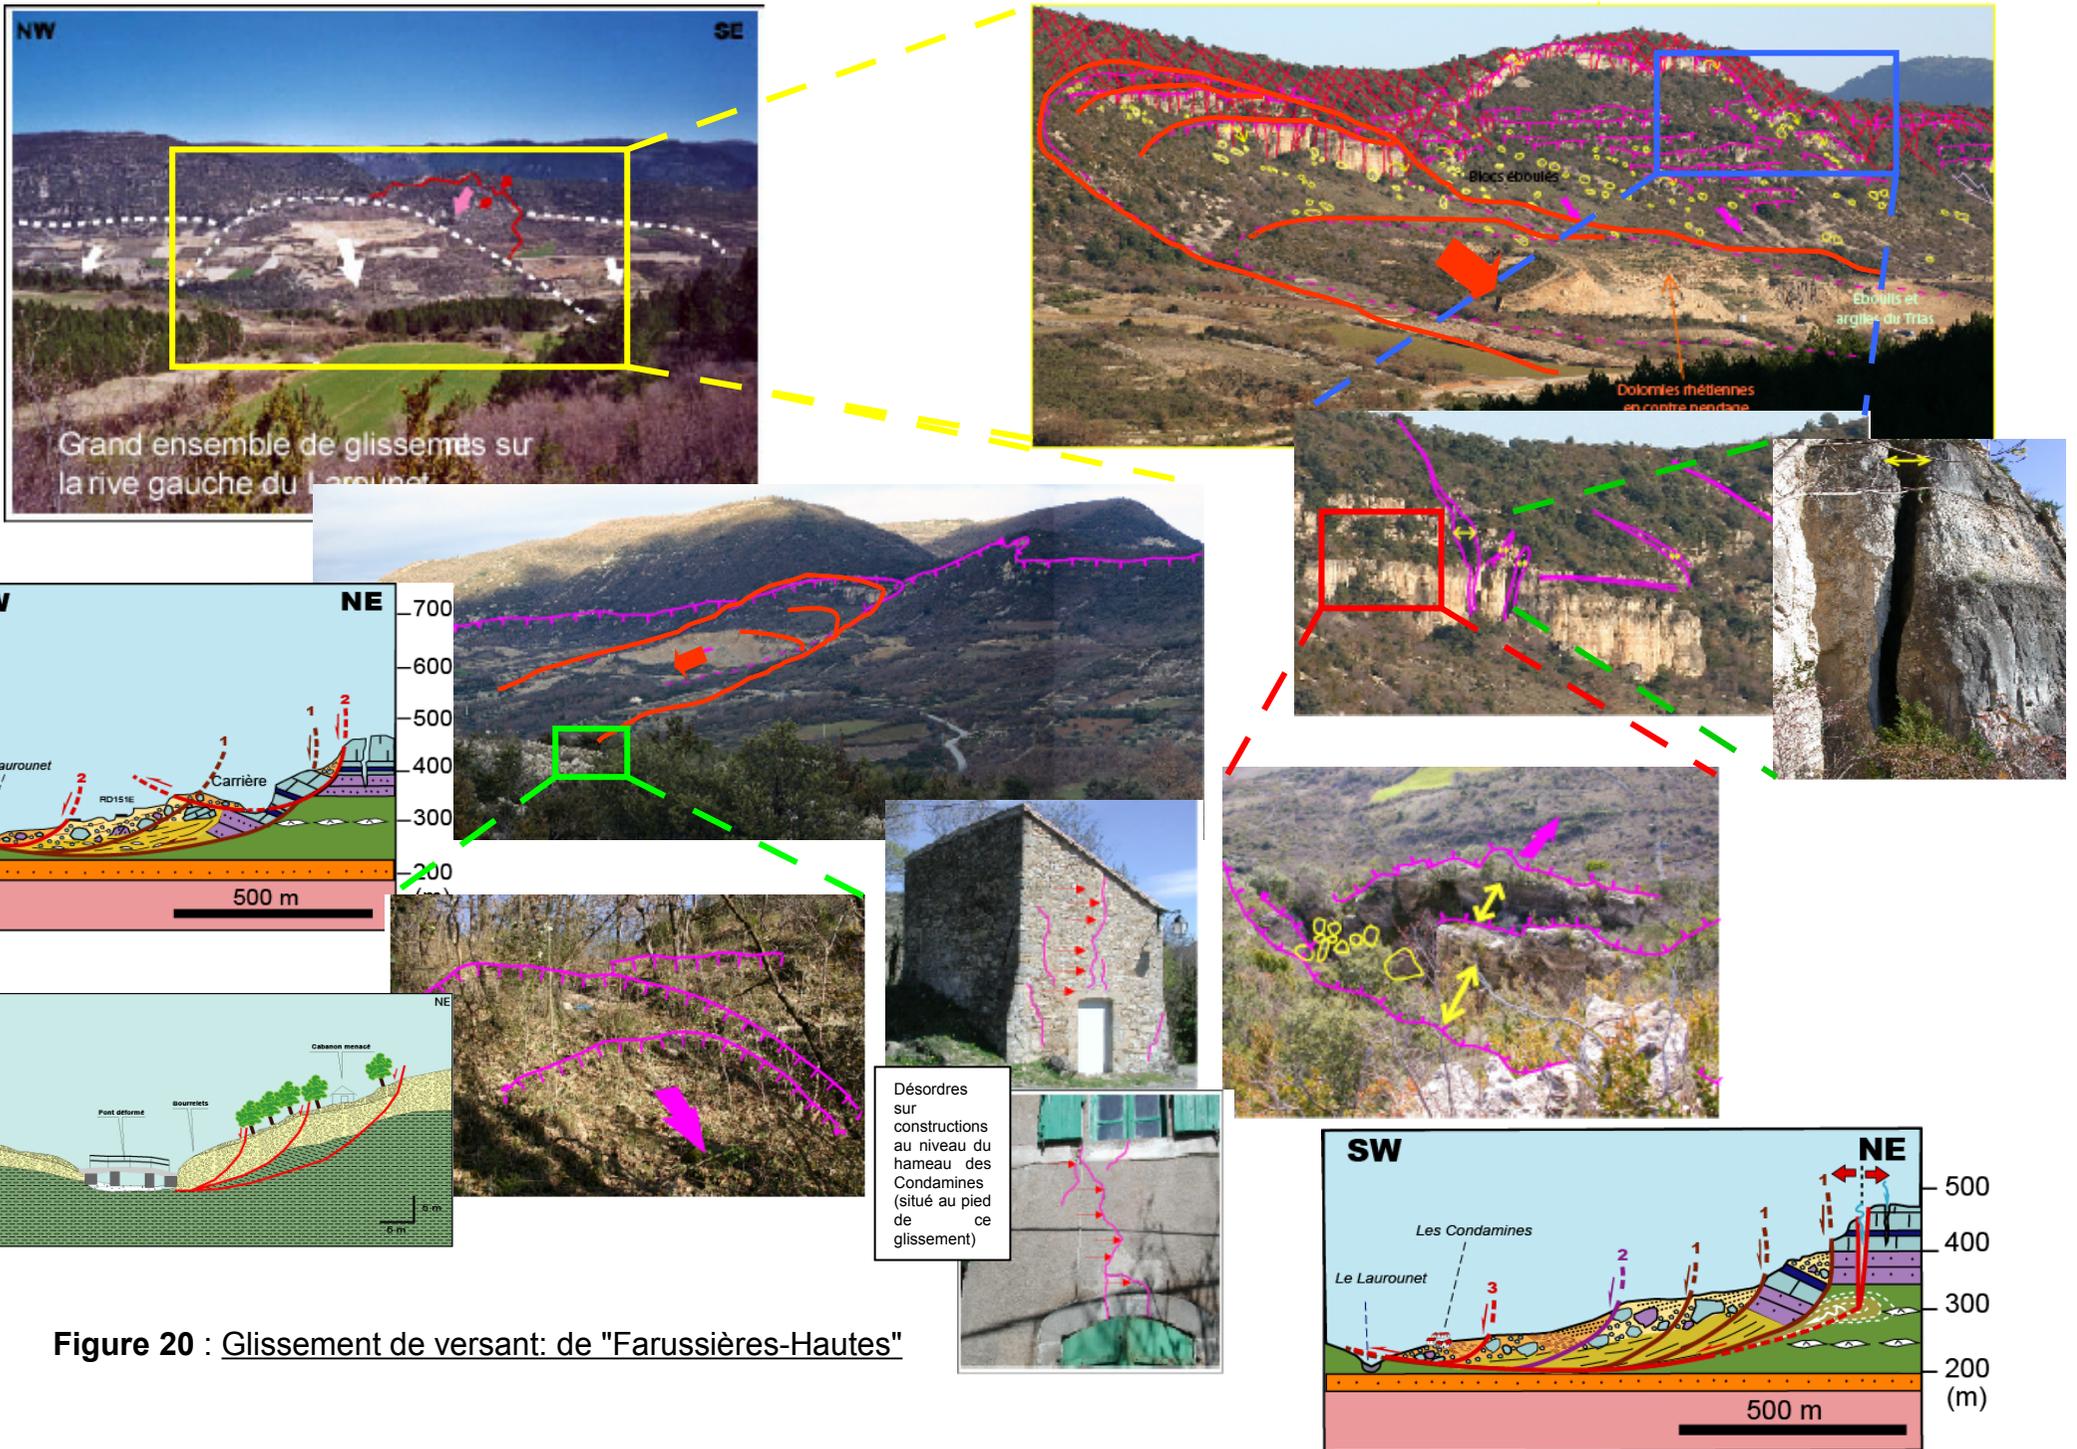
Figure 20 : Glissement de versant: de "Farussières-Hautes"

C'est un grand ensemble de glissements emboîtés qui intéressent plus de la moitié de la vallée en rive gauche du Laurounet entre Les Condamines et La Resclauze (**fig. 20**). Le pied de la falaise hettagienne constitue la zone d'arrachement du glissement le plus externe. La surface de rupture de celui-ci, se situe au niveau de la semelle triasique (argiles bariolées du Trias), et vient s'amortir au toit de la barre de grès médian triasique. Les glissements emboîtés qui présentent les morphologies les plus fraîches sont situés pour la plupart en aval du glissement majeur le long du Laurounet. La bordure Est de la zone de glissement se branche dans sa partie amont (au Nord du lieu dit "Montlau") sur de grandes fissures ouvertes fraîches en zigzag. Les fractures ouvertes rejoignent à leur tour plus au Nord la zone d'arrachement d'un glissement relativement récent au pied duquel se trouve la carrière (**fig. 20**). L'ensemble de la masse de terrain située en aval des fissures ouvertes présente une forte potentialité de mobilisation (par éboulement et glissement associé). Les habitations du hameau des Condamines qui est situé sur le prolongement de cette bordure active présentent de nombreuses fissurations dont certaines très récentes (**fig.20**).

Bien que ces différentes expertises **s'accordent** sur la présence de glissements de terrains sur l'ensemble du versant, les conclusions sont **contradictoires** en ce qui concerne leur activité actuelle ou encore potentielle.

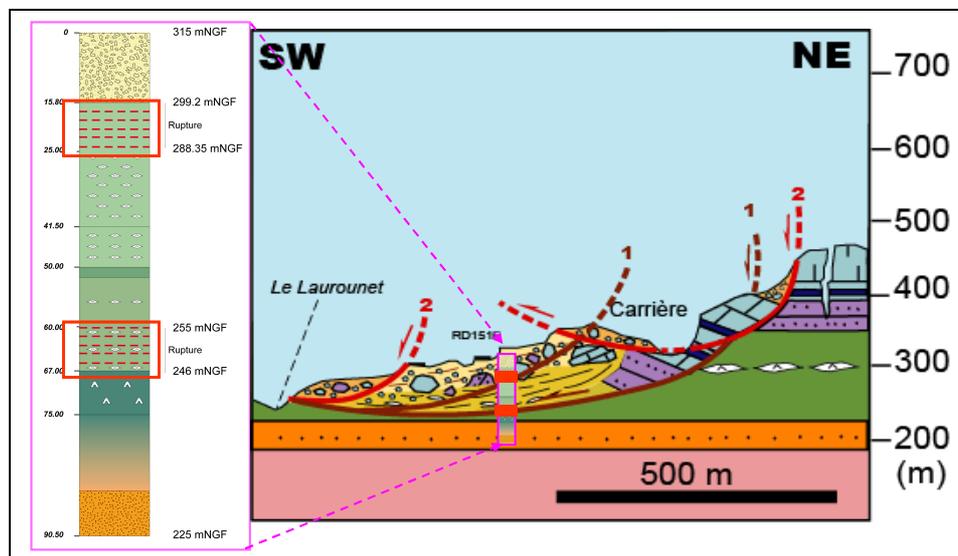
Les sondages ont montré l'existence de deux zones de ruptures nettes (CETE, Rapport du 1e Septembre, 2003). Ces zones de ruptures sont identifiables sur les carottes prélevées sur le SC2 (**fig. 22**). La première zone de rupture se situe entre 15.80 et 26.65 m (juste sous la couverture d'éboulis de pente) et la deuxième, entre 60.00 et 69.00m.

Les deux zones de ruptures identifiables au niveau du SC2, sont parfaitement, concordantes avec celles issus de notre analyse de terrain (**fig. 22**).

**Figure 22** : Log stratigraphique issue du sondage carotté réalisé dans le cadre du PPR sur le site de "Farussières-Hautes". Ce log montre deux zones de broyage correspondant à deux plans de ruptures [l'un entre 28m et 34m de profondeur (sondage SD3), l'autre à entre 60m et 69m de profondeur (sondage SC2)]. Noter la bonne correspondance géométrique entre les plans de ruptures mise en évidence sur une coupe synthétique du secteur réaliser par simple expertise de terrain et les plans de ruptures issues de la campagne de sondage (CETE, Rapport du 1<sup>e</sup> Septembre, 2003)

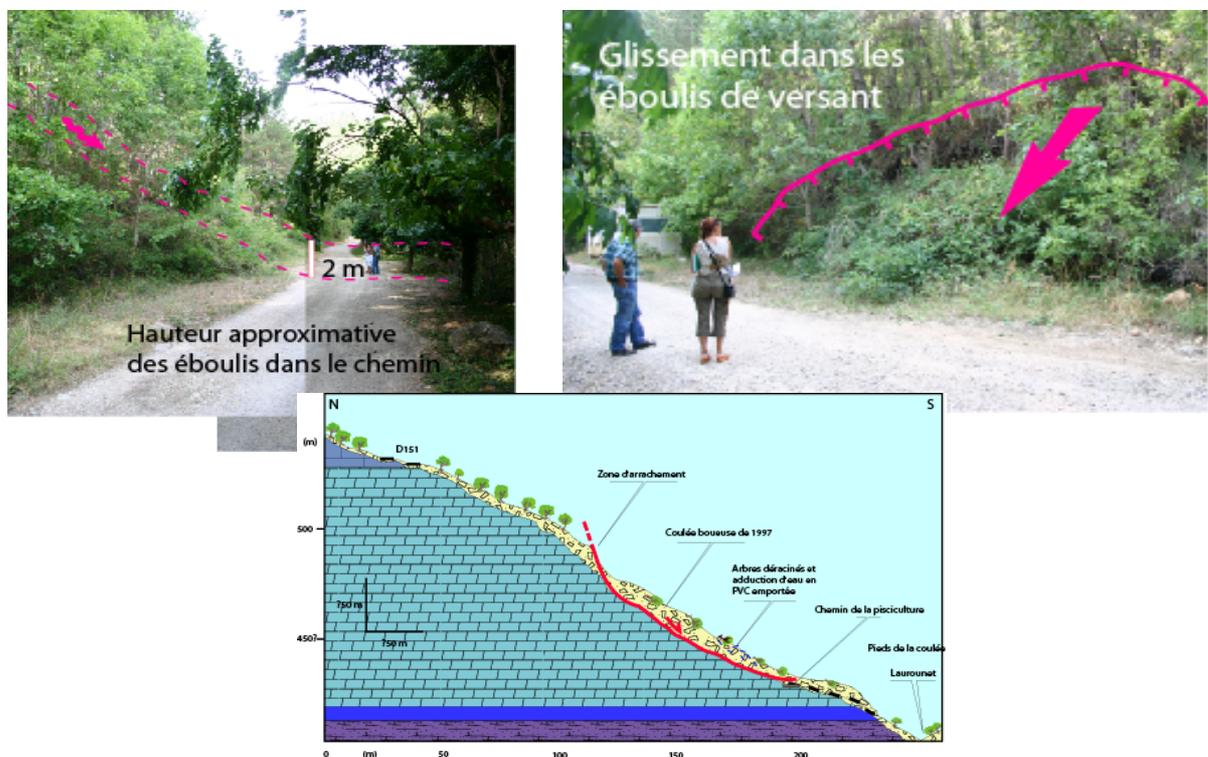
Le 16 décembre 1997, suite à de fortes pluies, une coulée boueuse mobilisant plus de 500 m<sup>3</sup> de matériaux (éboulis de pente, arbres, arbustes, ...) a coupé le chemin d'accès à l'établissement de la Pisciculture. La zone d'arrachement se situe immédiatement en contrebas du virage en épingle à cheveux de la RD151 en montant vers Labeil, à environ 80 m en amont du chemin desservant la Pisciculture. Les matériaux ainsi mobilisés se sont propagés dans un talweg étroit (largeur de l'ordre de 2 à 4 m, pour une profondeur de 1 à 2 m), déjà marqué dans la topographie du versant mais, qui s'est trouvé décapé et sur-créusé par le passage de la coulée (**fig. 23**). Deux bassins situés immédiatement en amont de la pisciculture ont été comblés par les éboulis. Cette coulée est survenue à quelques mètres seulement d'un "mobil-home", heureusement inoccupé à ce moment. Suite à cet événement, un arrêté de déclaration de catastrophe naturelle a été prise sur la commune (arrêté catastrophe naturelle du 9 Avril 1998).

Actuellement, ce même site montre de nombreux indices d'instabilités. En effet, immédiatement au-dessus du chemin menant à la pisciculture un escarpement de plus de 50 m de long et d'environ 50 cm de dénivelé, délimite une masse désolidarisée du versant, qui menace de partir en emportant les nombreux pins qui se trouvent actuellement en équilibre instable en bordure de cet escarpement. D'autres fissures ouvertes de moindre importance sont observables dans le versant. Des sources et suintements en nombreuses localités ont été constaté même en période sèche. Par ailleurs, des éboulements réguliers de petits blocs ont été signalés par le propriétaire de l'établissement.

Tous les indices sont réunis pour affirmer que l'aléa concernant ce site est fort à très fort à court et moyen terme.

**Figure 23 :** Coulée boueuse : Chemin d'accès à la pisciculture (dernière réactivation importante le 16 décembre 1997).

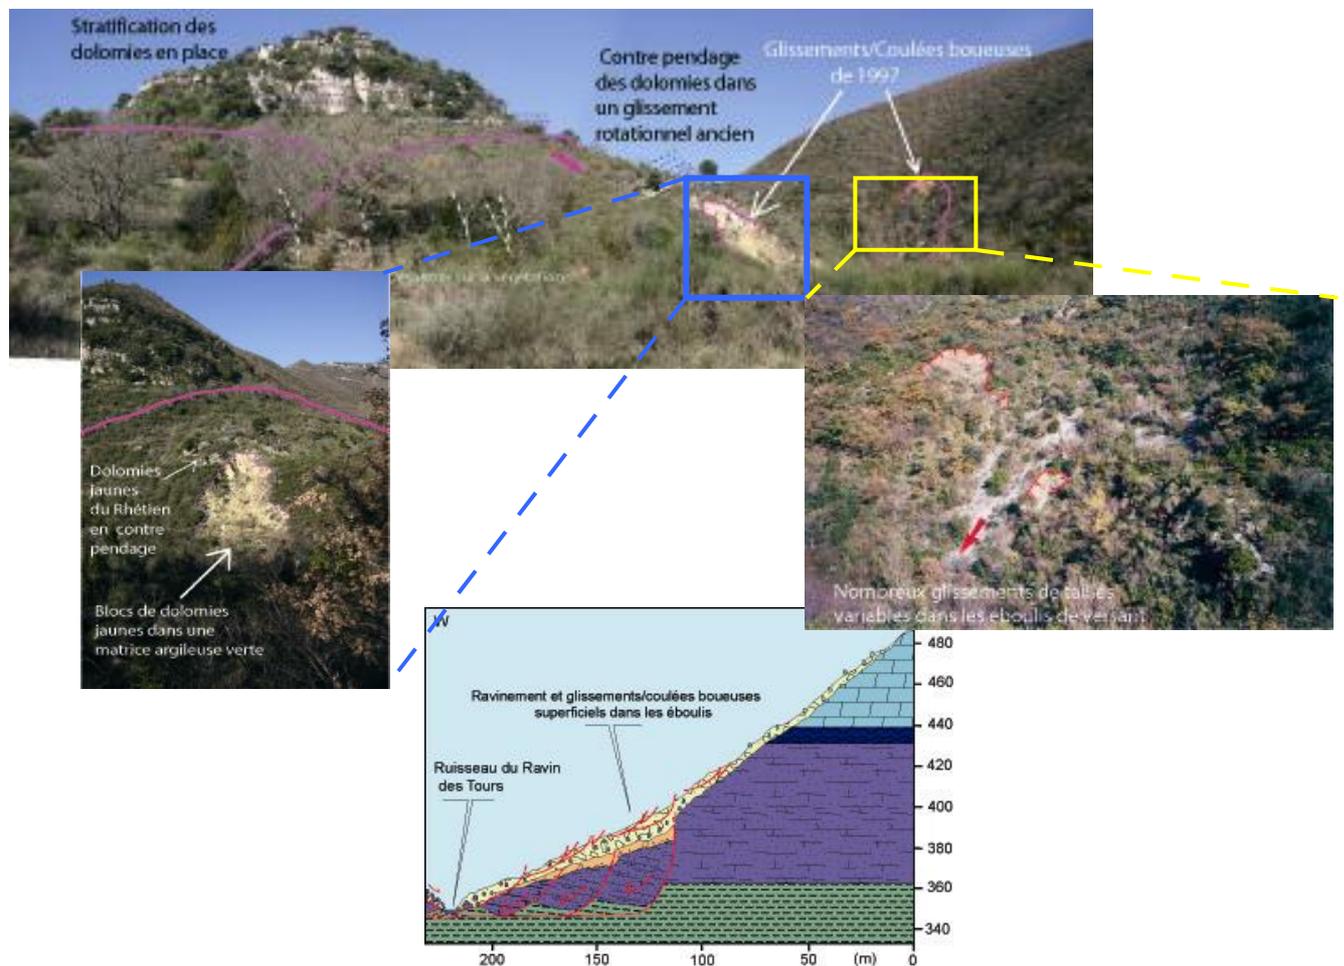
Deux petits glissements/coulées boueuses ont eu lieu le 16 décembre 1997 (en même temps que la précédente) de part et d'autre du ravin "de Tour". Les traces de ces deux coulées sont encore bien marquées dans le paysage. Ces deux petites coulées se situent dans un ensemble de glissements affectant l'ensemble du versant. Actuellement nombreuses autres loupes d'arrachement plus ou moins fraîches mais très superficielles sont observables sur le versant (fig. 24).

**Figure 24 :** Coulée boueuse : Ravin de 3Tour" (dernière réactivation importante le 16 décembre 1997).

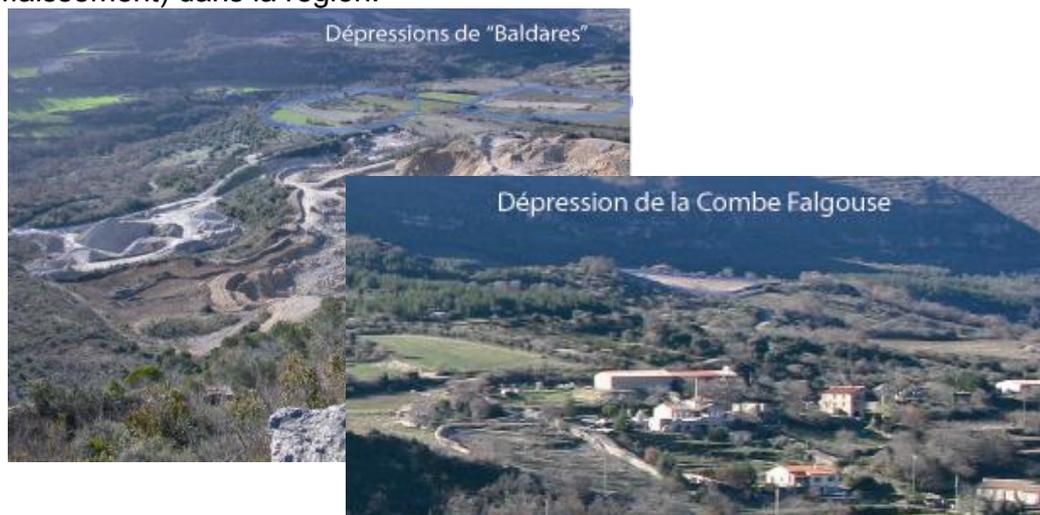
- Celle qui se trouve sur la rive gauche du Laurounet au sud de la carrière Baldares. Celle-ci est très bien marquée en photographie aérienne et présente un diamètre moyen de 200 m (**fig. 25**).

**Figure 25** : Exemple d'affaissement : secteur de "Baldares" et "Comble de Falgouse".
