COMMUNE	IDENTIFIANT	NATURE du PHENOMENE
Lodève	Lod01	Glissement de terrain
LOCALISATION		SOURCE de L'INFO
Lieu-dit les Boissières en amont du hameau de Campestre.		Terrain.

DESCRIPTION GENERALE DES INSTABILITES
Ensemble de glissements plus ou moins emboîtés affectant l'ensemble du versant. Nombreux indices d'activité récente sont observables sur le versant. Plusieurs maisons du hameau de Campestre (situé au pied de ce glissement) ont été ruinées.

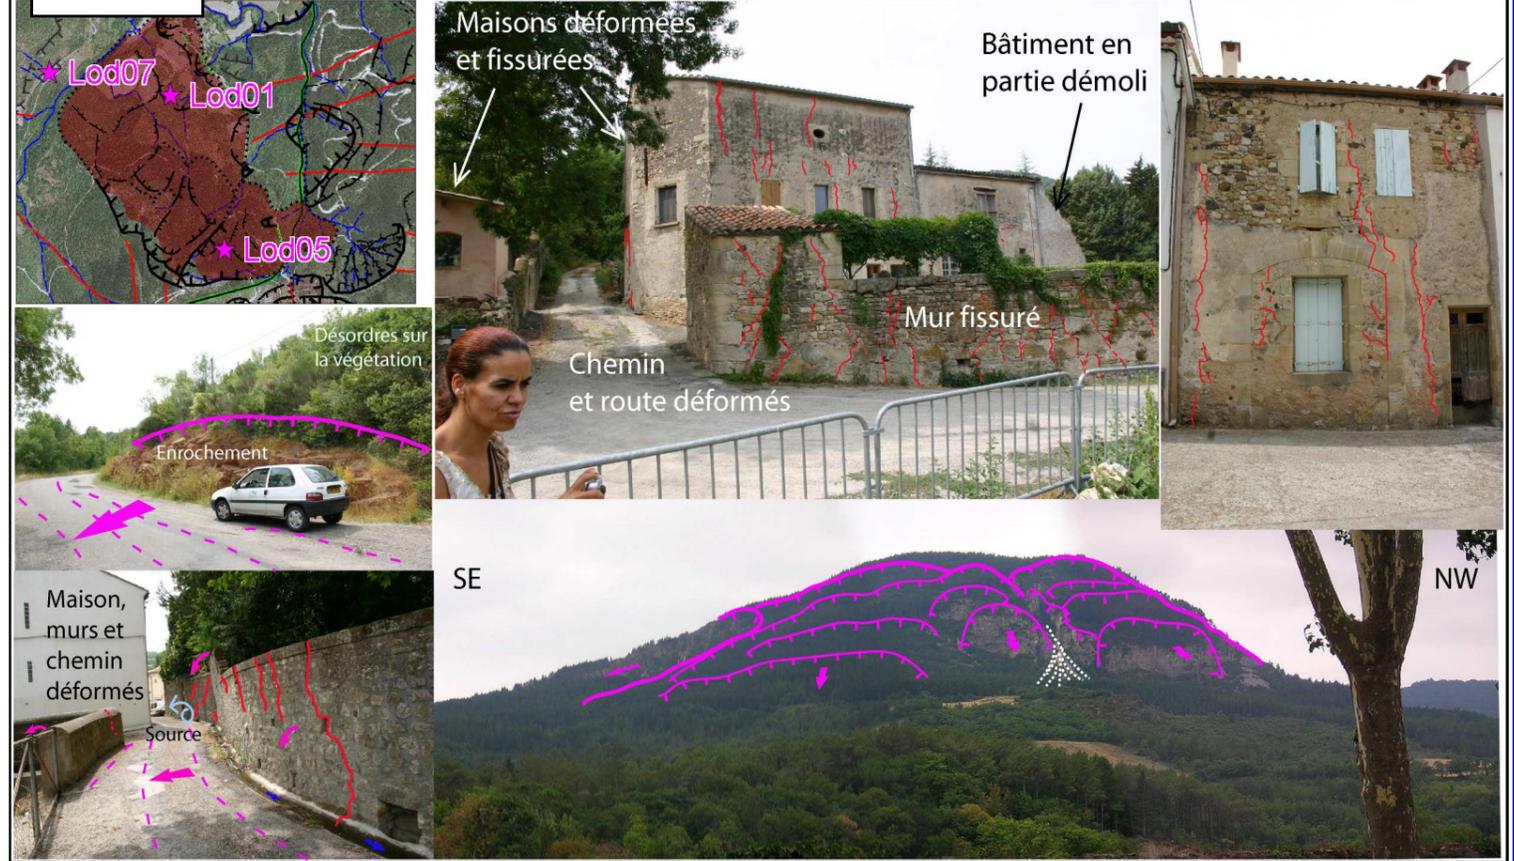
EVOLUTIONS/PHENOMENES INDUITS
Versant actif : nombreuses loupes d'arrachement récentes se trouvent en pied de ce glissement le long de la RD151.

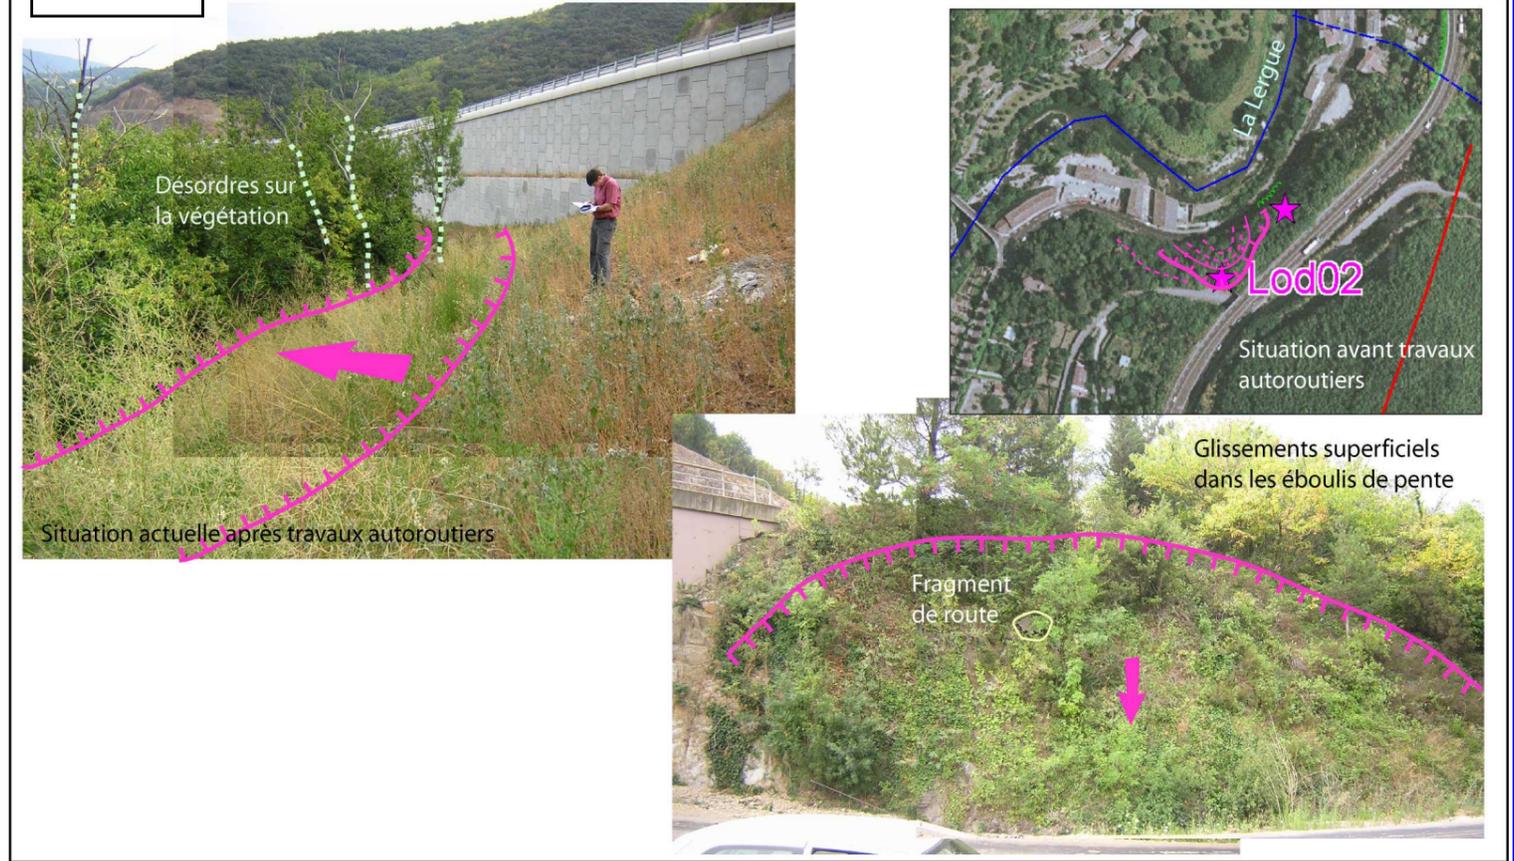
En février, 1996, apparition d'une fissuration très importante de la plate forme routière et du versant aval.

Réactivation	Position Topographique	Dommages
<input checked="" type="checkbox"/>	A mi-versant.	Plate-forme routière emportée en 1996.

Versant évolutif : nombreux indices d'instabilités sont visibles (désordres sur végétation, topographie moutonnée, trace d'arrachements récents).

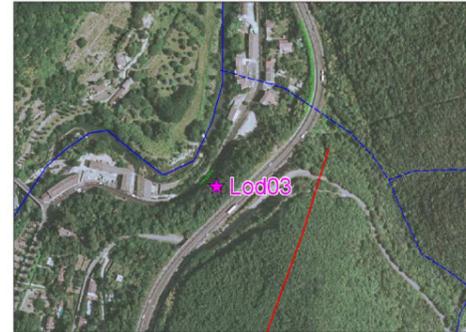
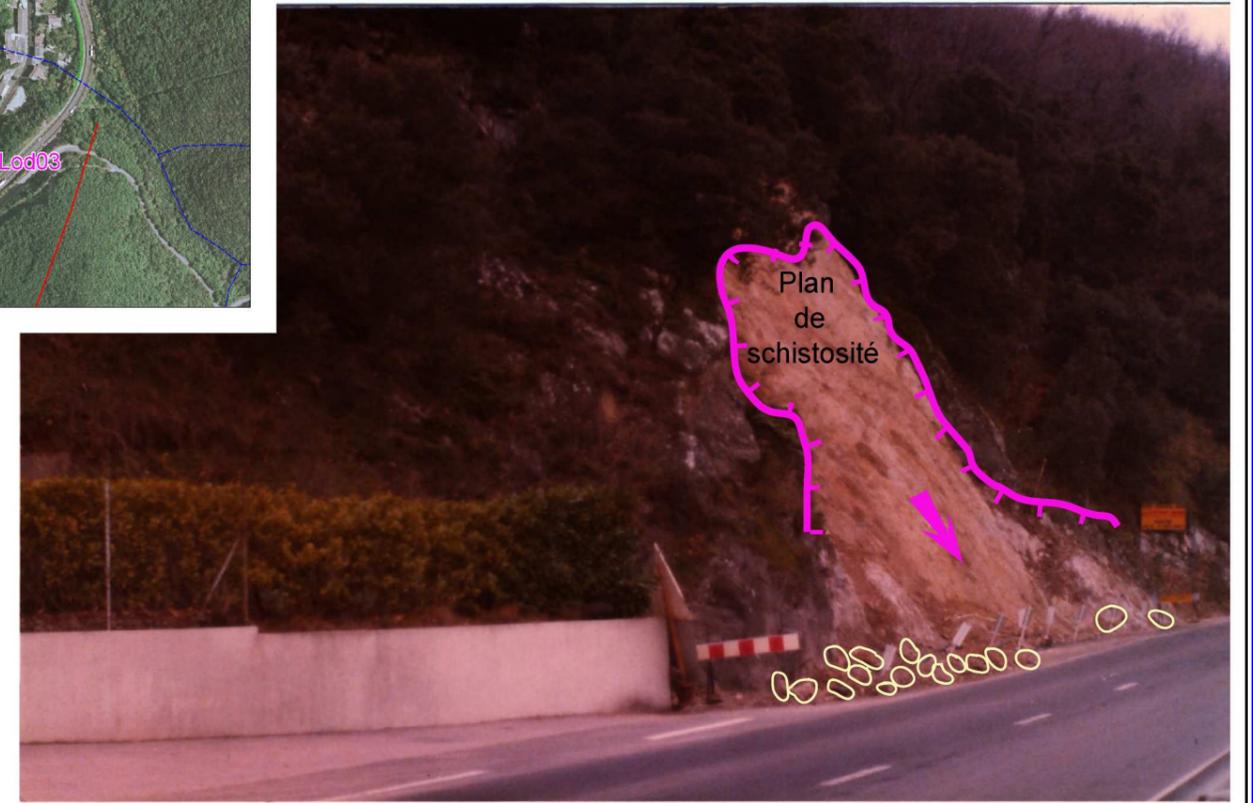
DESCRIPTION GENERALE DES INSTABILITES
En Nov., 1982, glissement suivant le plan de schistosité d'un dièdre représentant un volume total de plus de 25m³, lors des travaux de terrassement.

Réactivation	Position Topographique	Dommages
<input checked="" type="checkbox"/>	Toute la moitié inférieure du talus routier.	Route coupée, chaussée abîmée.

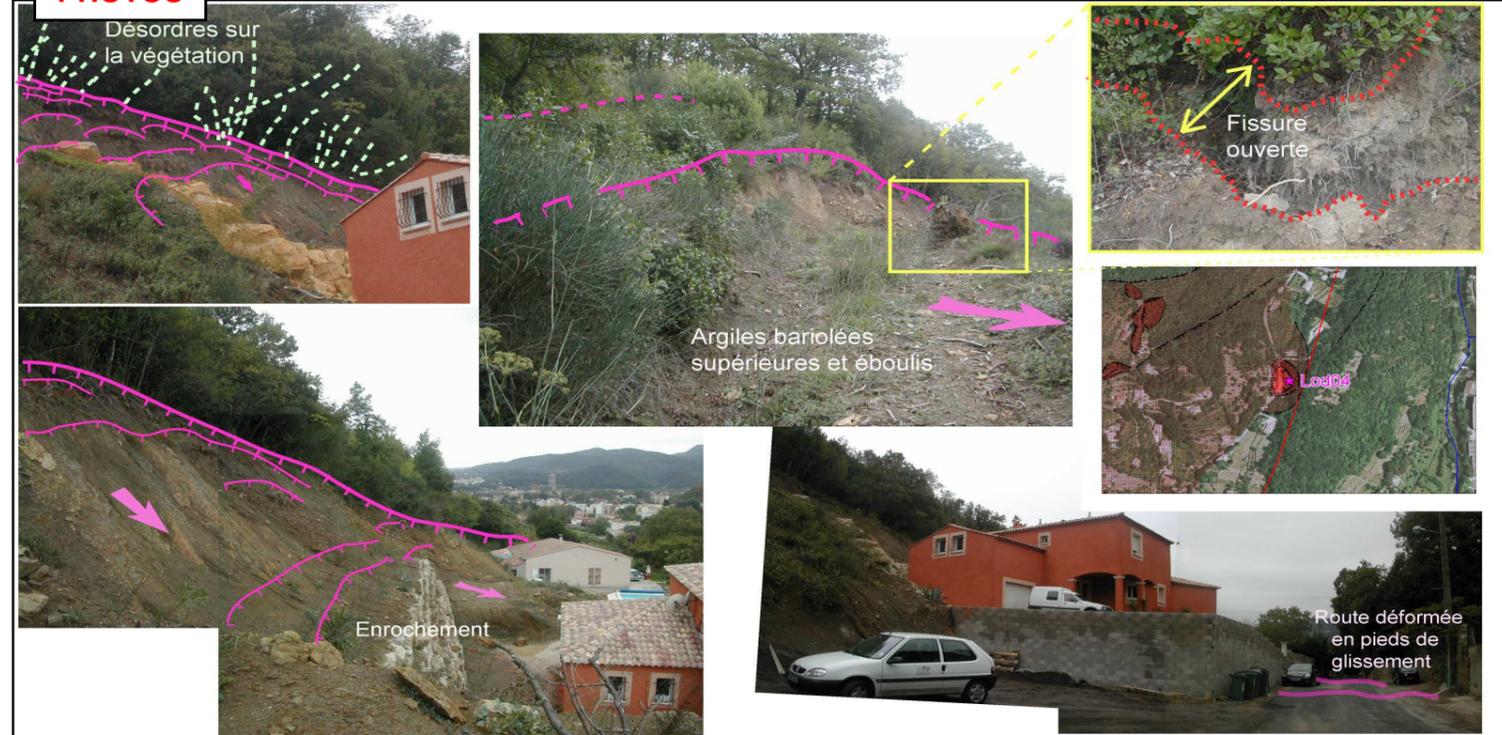
EVOLUTIONS/PHENOMENES INDUITS
 Versant évolutif : des fissures ouvertes délimitent des gros paquets d'argile instables en amont du dernier glissement et qui menace l'habitation en contrebas.

REMARQUES
 Réactivation en 2003 suite au terrassement pour la construction d'une maison. Actuellement des fissures ouvertes dans les argiles sont observables en amont de la maison à quelques mètres seulement de la tête d'arrachement du dernier glissement.

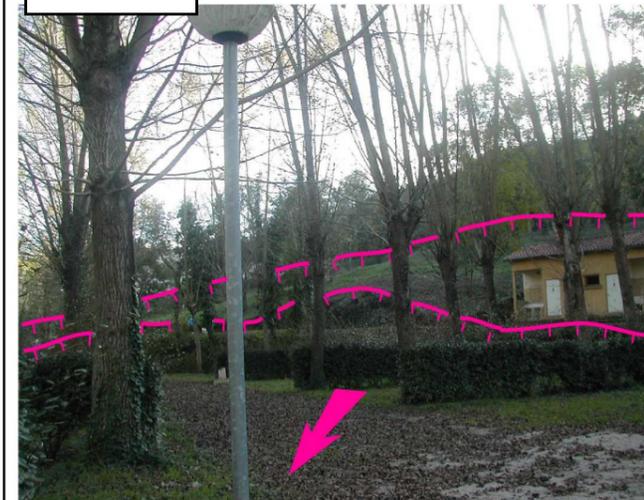
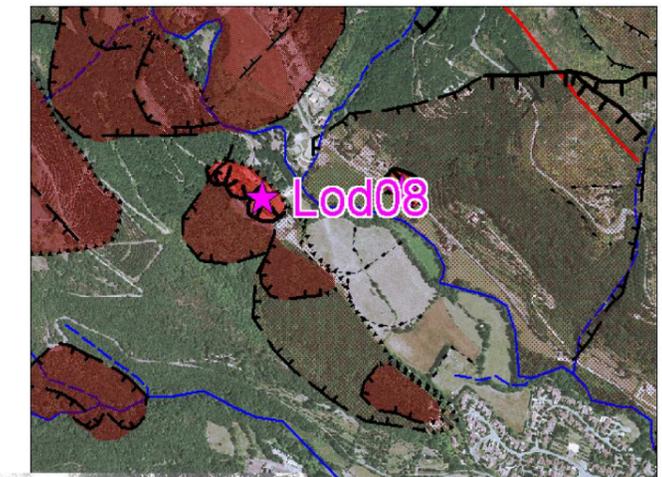
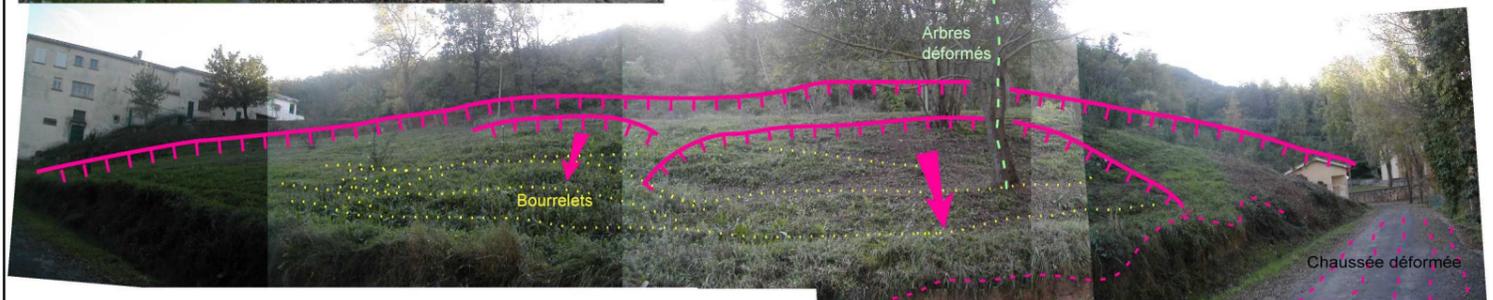
Glissement du talus amont le long du chemin entre les sanitaires et le bâtiment principal de la colonie, sur une 20e de mètres de long (hauteur max du talus subvertical: 2,5 m). Le bâtiment principal est affecté de multiples désordres.

Désordres dans le bât principal (dus vraisemblablement à des défauts de construction).

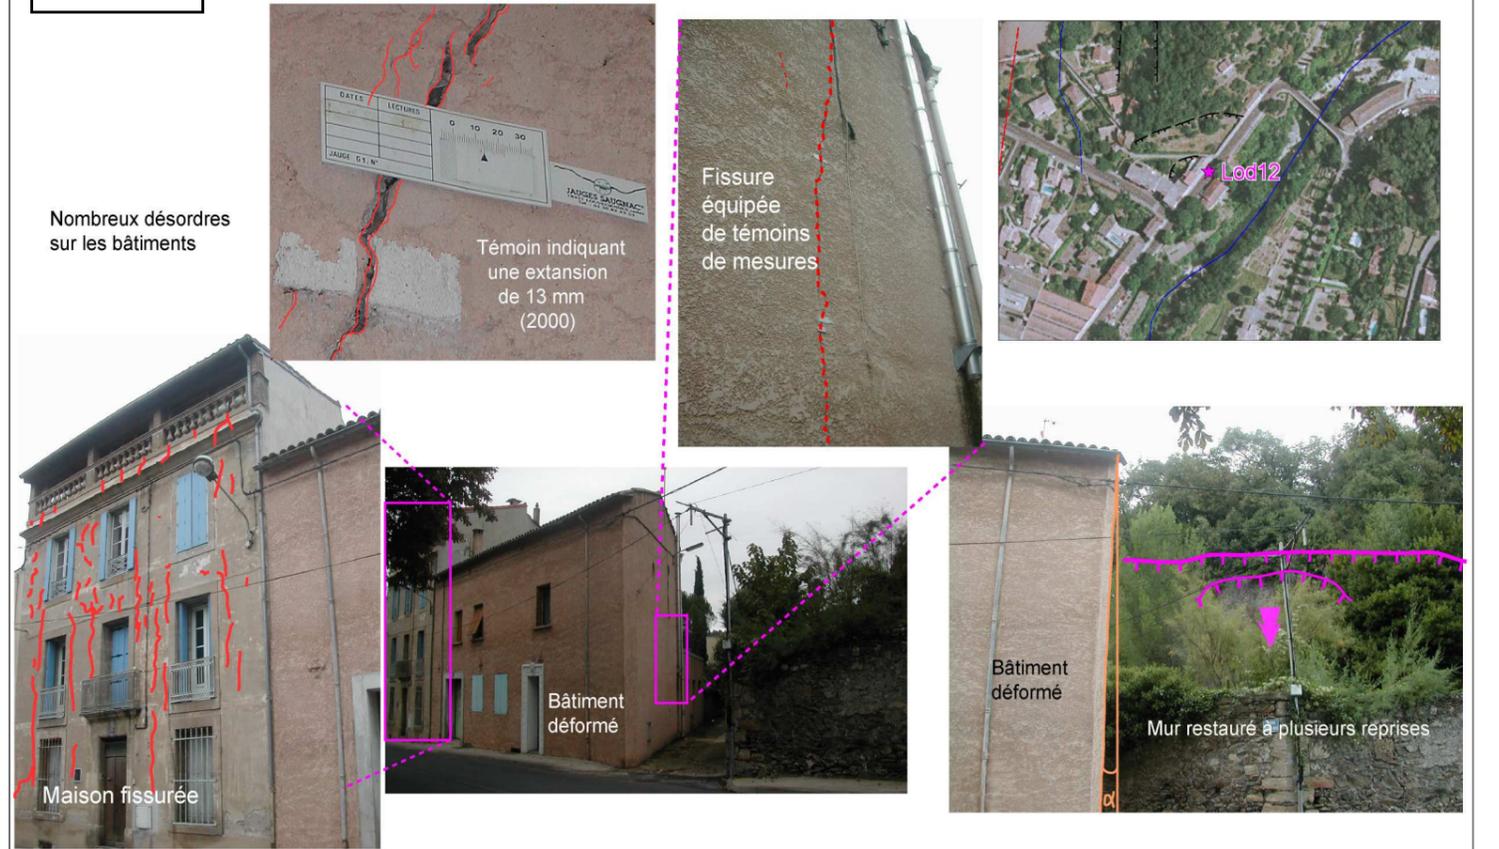
DESCRIPTION GENERALE DES INSTABILITES
Réseau de fissures ouvertes (2 à 3 cm) affectant une maison situé en bordure de la Lergue. Apparition des désordres en 2000-2001. Marquage et suivie de l'évolution de la fissuration en 2001.

EVOLUTIONS/PHENOMENES INDUITS
Fissuration en cours d'évolution (marqueur posé en 2001 affecté par la fissuration et décalé de plus de 2 cm).

REMARQUES
Ces désordres serait associés à un petit glissement et/ou retrait gonflement affectant la terrasse alluviale suite à l'érosion de berge de la lergue en contre-bas du site.

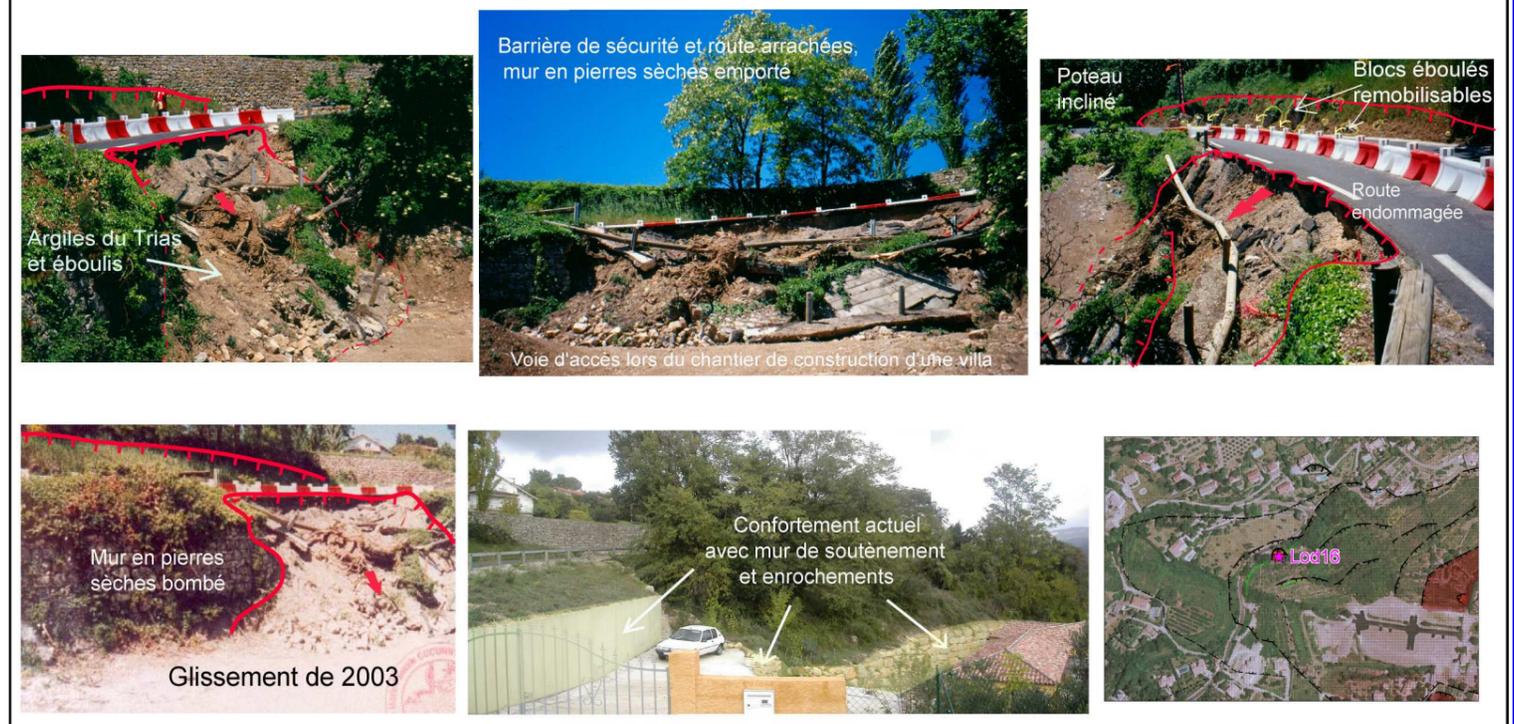
DESCRIPTION GENERALE DES INSTABILITES
 Mars 2003, un glissement de terrain est survenu dans une partie courbe de la route de Grézac sur une vingtaine de mètres : le talus bordant cette route est situé au dessus de la voie d'accès créée à l'occasion des travaux de construction d'une villa.

Glissement de terrain de la route de Grézac en 2003

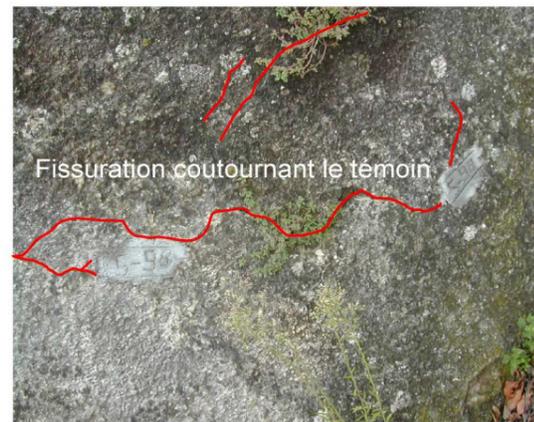
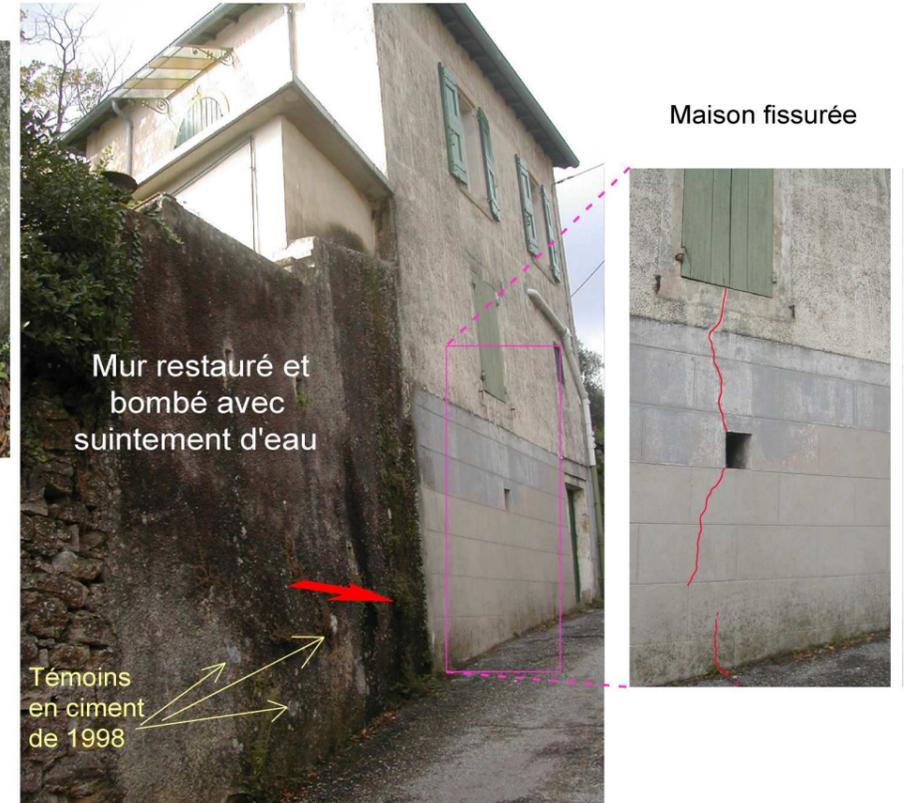
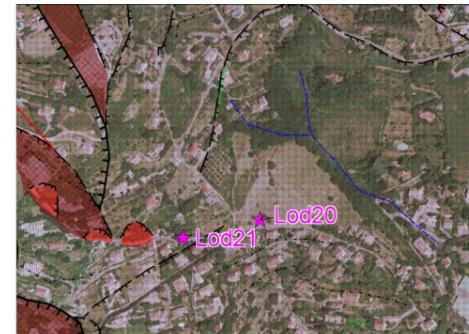
DESCRIPTION GENERALE DES INSTABILITES
Maison d'habitation fissurée avec un marquage datant de mai 1998. Fissures ouvertes de 2 à 3 cm. Actuellement, la fissure continue de se propager en contournant le marquage (témoin).

EVOLUTIONS/PHENOMENES INDUITS
Site évolutif : les fissurations sont postérieur au marquage.

REMARQUES
A proximité immédiate de cette construction, plusieurs murs en pierres situés de part et d'autre du chemin sont bombés, fissurés ou encore basculés.

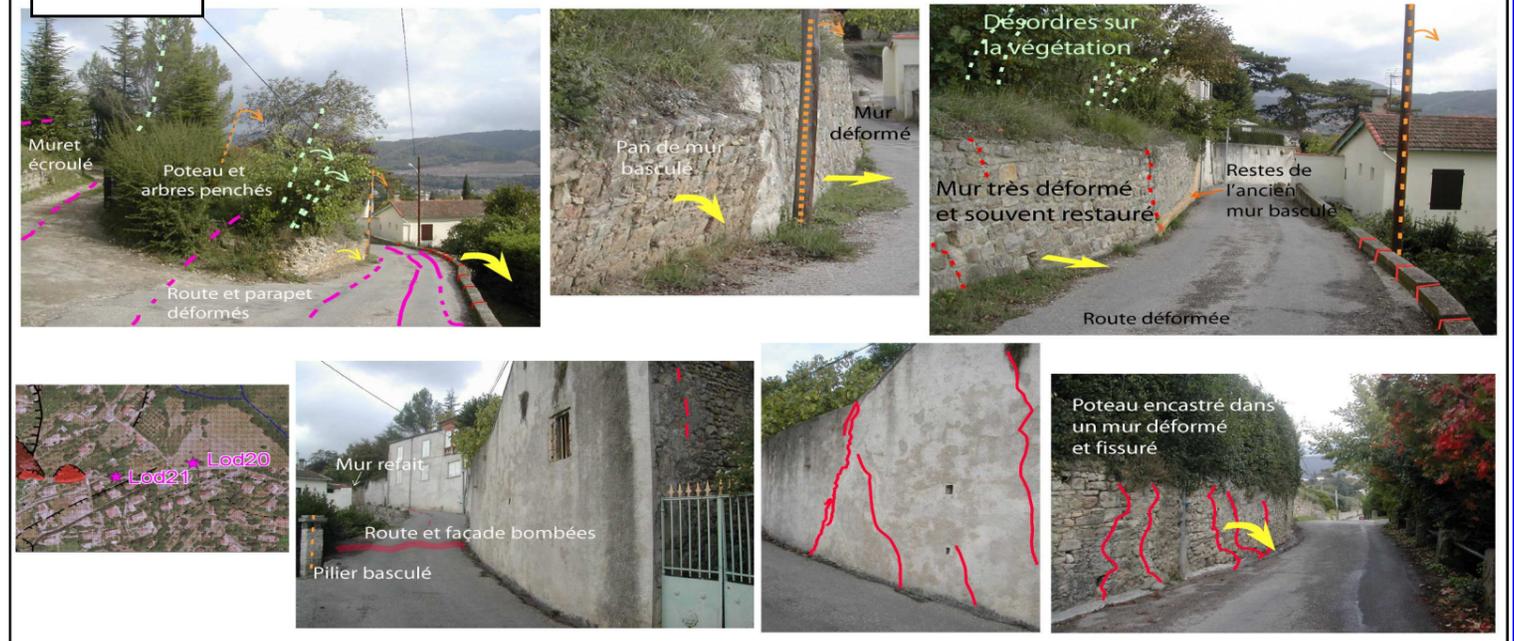
DESCRIPTION GENERALE DES INSTABILITES
 Mur en pierres déformé et fissuré sur plus de 100 m et éboulé en plusieurs endroits. Fissures colmatées à plusieurs reprises et actuellement réouvertes. Chaussée et parapet déformés. Une maison récemment recrépie est fissurée.

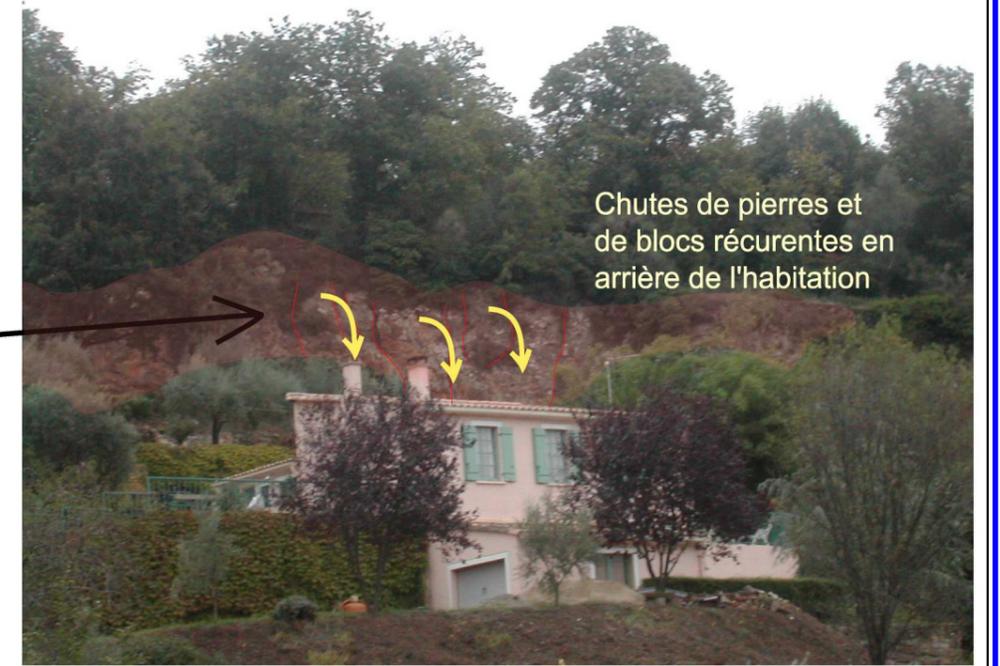
DESCRIPTION GENERALE DES INSTABILITES
Falaise surplombant une maison située en contre-bas du chemin des chaînes. De nombreux blocs éboulés se situent à quelques mètres derrière une habitation.

Escarpement constitué de schistes épimétamorphiques avec de nombreux blocs instables

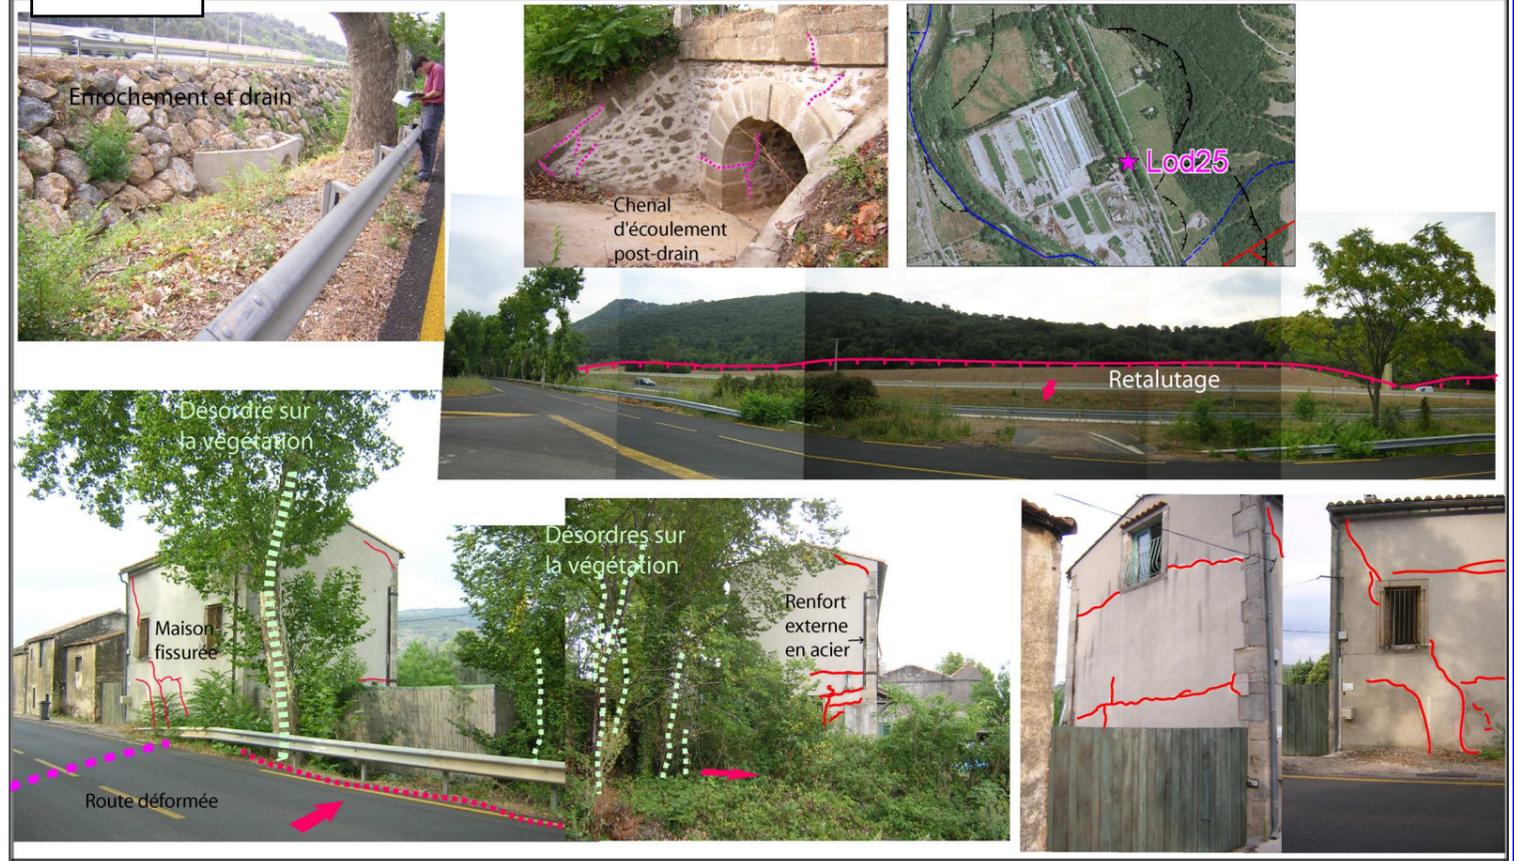
DESCRIPTION GENERALE DES INSTABILITES
Maison très fissurée et légèrement basculée vers la Lergue. Nombreux indices de déformation actuelle sont observable à proximité immédiate de cette habitation.

CAUSES DIRECTES DU MOUVEMENTS
Pluie importante et érosion du pied par la Lergue.
