<b>COMMUNE</b>	<b>IDENTIFIANT</b>	<b>NATURE du PHENOMENE</b>
Olmet et Villecun	Olm02	Glissement de terrain
<b>LOCALISATION</b>		<b>SOURCE de L'INFO</b>
Chemin du Mas Trinquier, 50 m avant le sentier menant à la source.		Terrain

COMMUNE	IDENTIFIANT	NATURE du PHENOMENE
Olmet et Villecun	Olm03	Glissement de terrain
LOCALISATION		SOURCE de L'INFO
Chemin du Mas Trinquier, secteur de Fournès		Terrain

<b>COMMUNE</b>	<b>IDENTIFIANT</b>	<b>NATURE du PHENOMENE</b>
Olmet et Villecun	Olm04	Glissement de terrain
<b>LOCALISATION</b>		<b>SOURCE de L'INFO</b>
Secteur de Côte Taillade		Terrain

<b>COMMUNE</b>	<b>IDENTIFIANT</b>	<b>NATURE du PHENOMENE</b>
Olmet et Villecun	Olm05	Glissement de terrain
<b>LOCALISATION</b>		<b>SOURCE de L'INFO</b>
Mas de Maynes		Terrain

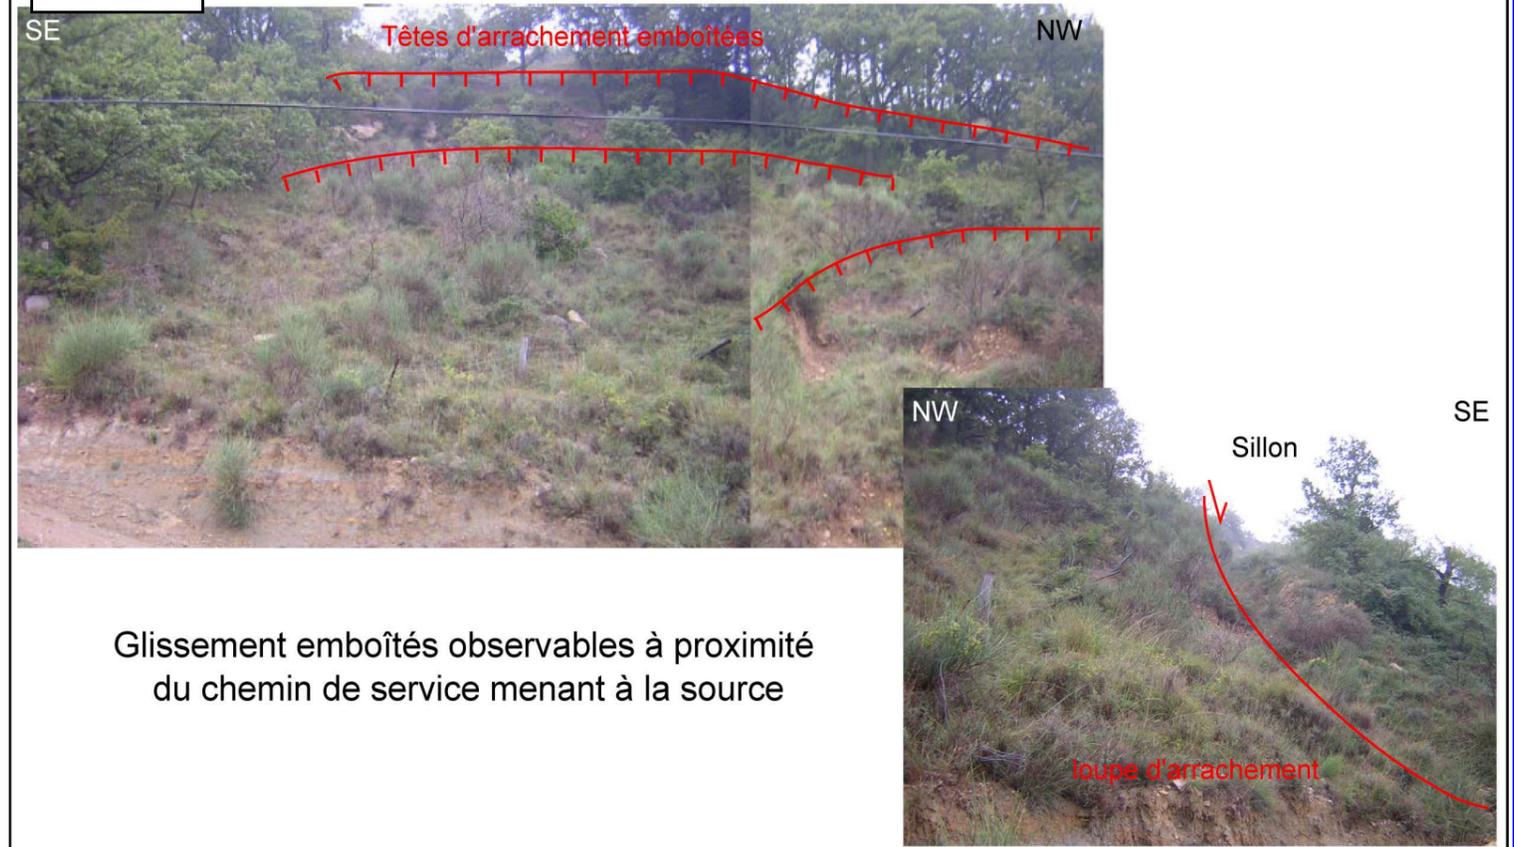
**DESCRIPTION GENERALE DES INSTABILITES**  
Plusieurs glissements rotationnels emboîtés affectent l'ensemble du versant. Leur activité est mise en évidence par une topographie très chahutée contrôlée par les zones d'arrachement.

<b>Réactivation</b>	<b>Position Topographique</b>	<b>Dommages</b>
<input checked="" type="checkbox"/>	Versant en pente raide	Dégradation de la chaussée

**EVOLUTIONS/PHENOMENES INDUITS**  
Zone très instable: mouvement de l'ensemble du versant

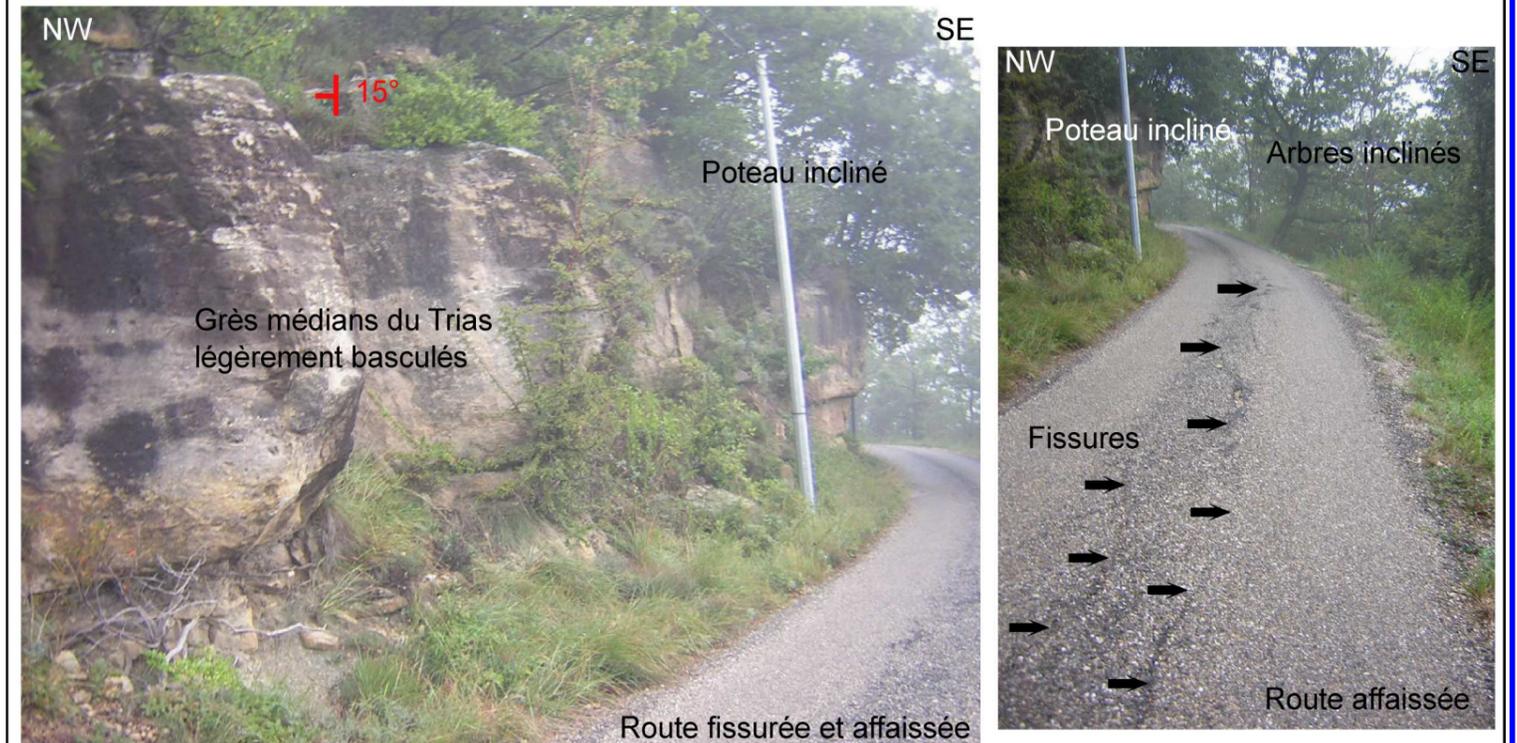
**DESCRIPTION GENERALE DES INSTABILITES**  
 Glissement de terrain s'initiant au sein des argiles supérieures du Trias, affectant la barre de grès et argiles inférieures du Trias. L'ensemble du secteur est destabilisé par le jeu de ces glissements.

Réactivation	Position Topographique	Dommages
<input checked="" type="checkbox"/>	Barre de grès bordant la route	Dégradation de la chaussée

Aléa glissement de terrain route du Mas Trinquier : barre de grès inclinée et chaussée dégradée

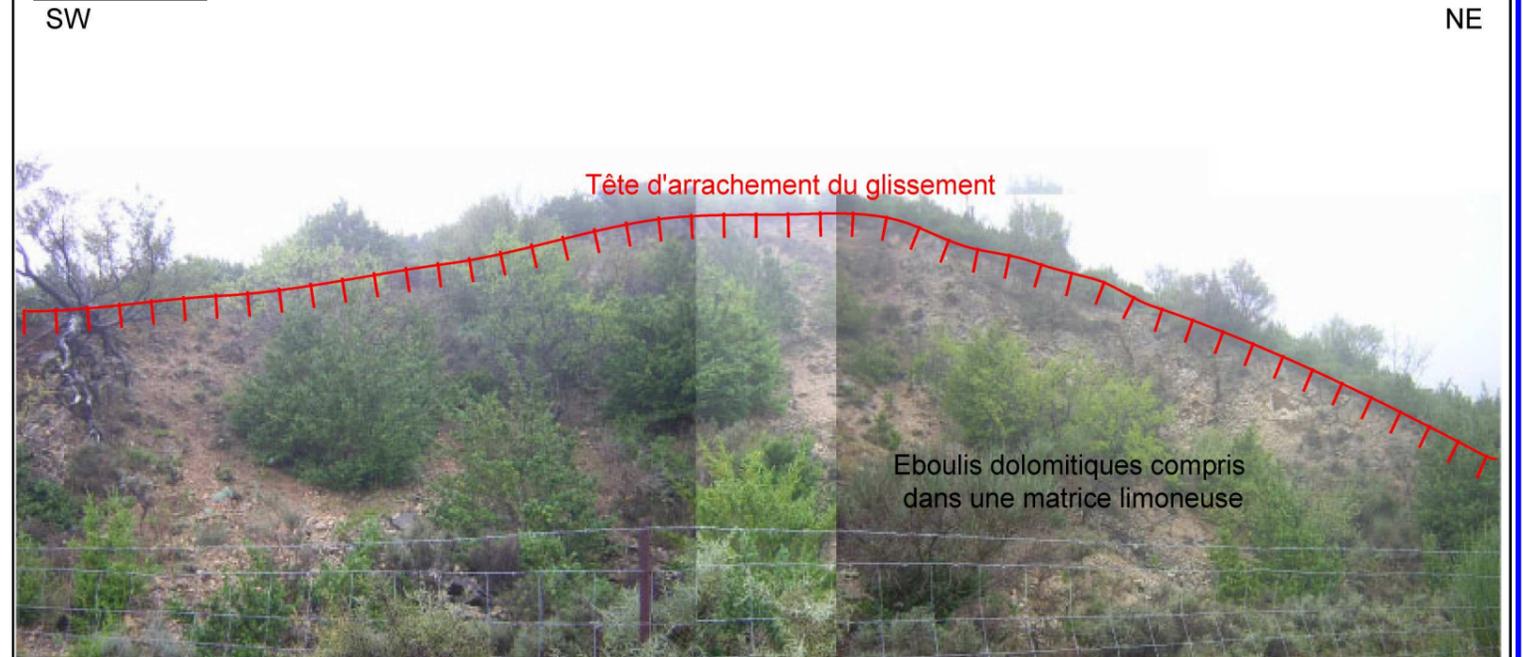
**DESCRIPTION GENERALE DES INSTABILITES**  
Arrachement affectant les éboulis issus du démantèlement des reliefs Hettangiens et les argiles inférieures du Trias. La tête de l'arrachement atteint 5 à 6 m de hauteur et la pied du glissement semble s'amortir sur la barre de grès médians.

Aléa glissement de terrain au sein des éboulis en bordure du GR7 (secteur de Côte Taillade)

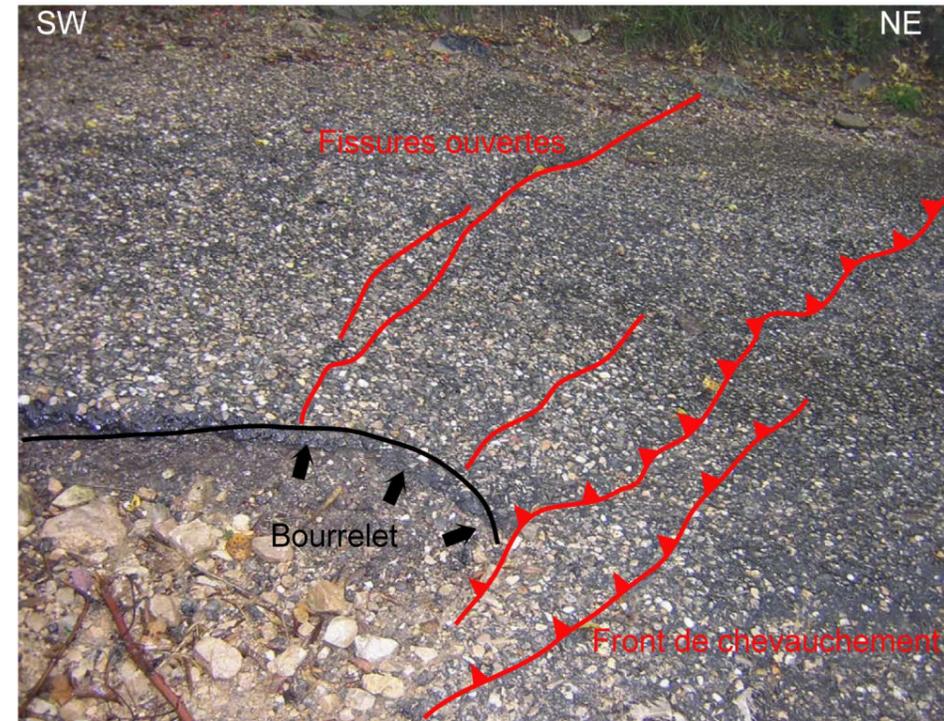
**DESCRIPTION GENERALE DES INSTABILITES**  
Deux glissements de terrain se rejoignant à la hauteur du Mas de Maynes. Des chevauchements sont initiés en limite latérale et conduisent au développement d'un bourrelet sur la chaussée.

**REMARQUES**  
Des fissures se sont ouvertes en 1996 suite à d'importants épisodes pluvieux. Depuis ces fissures n'ont pas montré de réactivation.

Fissure et bourrelet observables sur la chaussée en limite latérale du glissement du Mas de Maynes

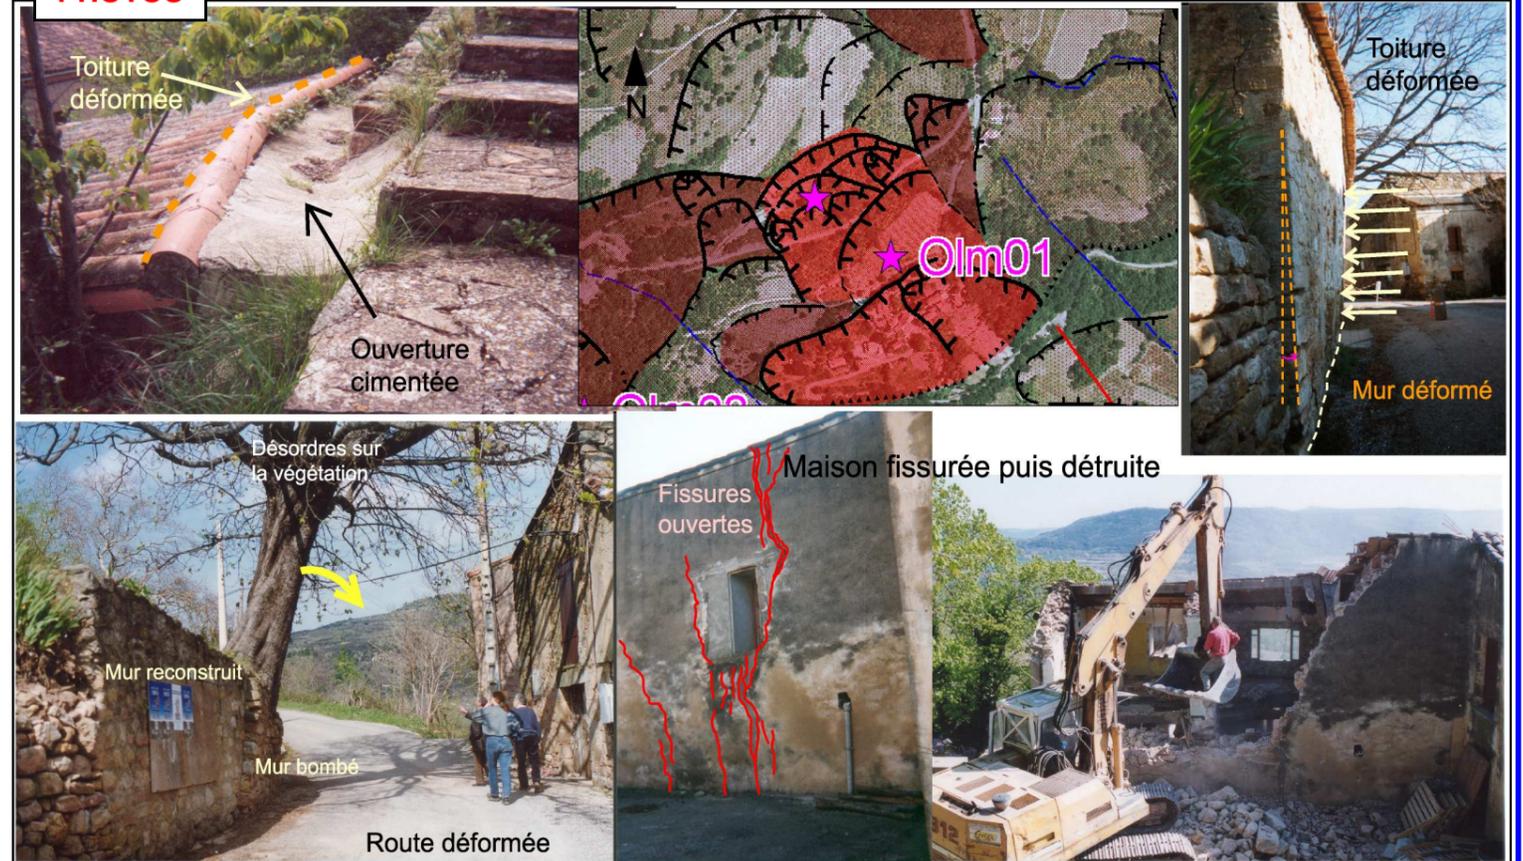
Glissement de terrain récurrent, provoquant des désordres sur les maisons dans la partie Nord du village. Surface affectée de plus de 3000m<sup>2</sup>. Réactivation connue en 1907, 1971, 1982 et en Janvier 1996.

Désordres (fissures et déformations) sur les maisons dans la partie Nord du village.

Confortement en 1975 et drainage.
