<b>COMMUNE</b>	<b>IDENTIFIANT</b>	<b>NATURE du PHENOMENE</b>
Poujols	Pou01	Eboulement/Chute de blocs
<b>LOCALISATION</b>		<b>SOURCE de L'INFO</b>
Près du réservoir.		Terrain.

COMMUNE	IDENTIFIANT	NATURE du PHENOMENE	SOURCE de L'INFO
Poujols	Pou02	Glissement de versant.	Terrain.
LOCALISATION			
Versant droite de la Lergue, entre le ruisseau le Ricardenc et le village : lieu dit Les Ressenques

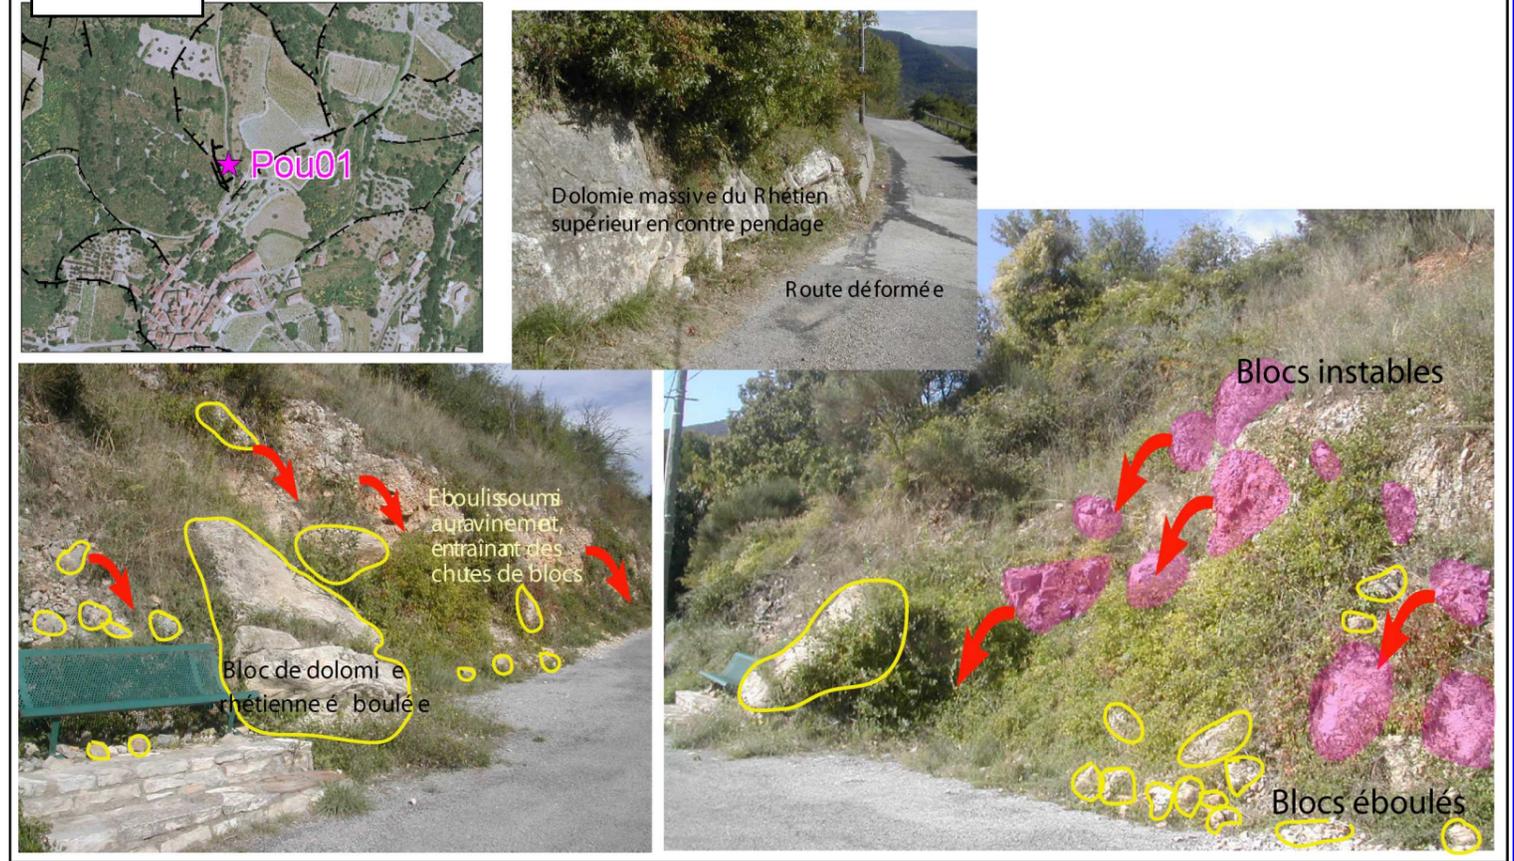
Chute de pierres et de blocs le long du talus surplombant le chemin allant du réservoir vers le lieu-dit "Lamallarède".

<b>Formation/Géologie</b>		
Eboulis de pente recouvrant des argiles bariolées du Trias.		
<b>Date du Mouvement</b>	<b>Type d'instabilité</b>	<b>Dimension/Volume</b>
Récurrent.	Blocs de tailles variables formant des éboulis.	Instabilité sur 15m de long et 2 à 3m de haut.
<b>Réactivation</b>	<b>Position Topographique</b>	<b>Dommages</b>
<input checked="" type="checkbox"/>	Talus surmontant la route.

Ravinement de la matrice argilo-sableuse par forte pluie.

<b>PROPAGATION</b>	<b>ARRÊTE-CAT-NAT</b>	<b>QUALIFICATION DE L'ALEA</b>
<input checked="" type="checkbox"/>	<input type="checkbox"/>	Aléa moyen à court et moyen terme.

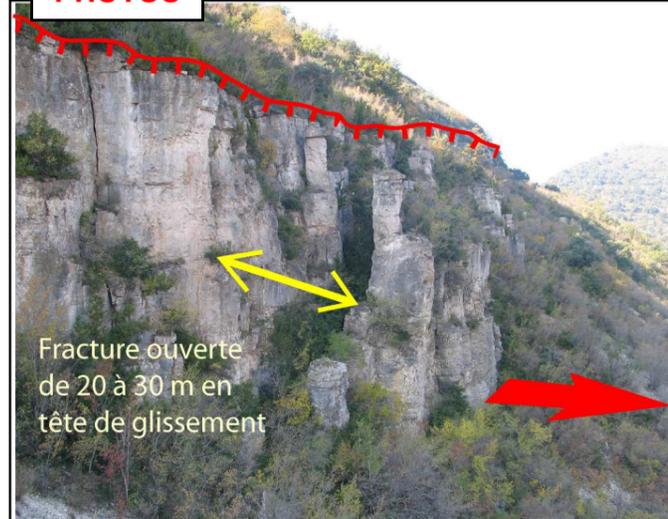
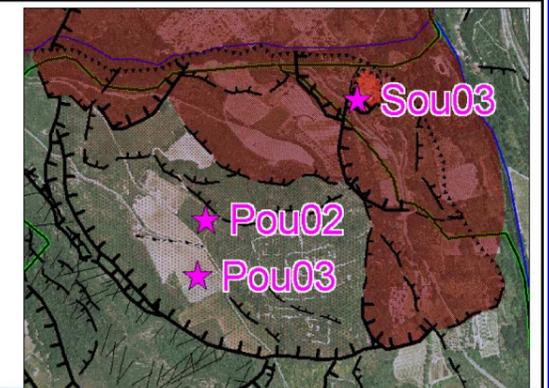
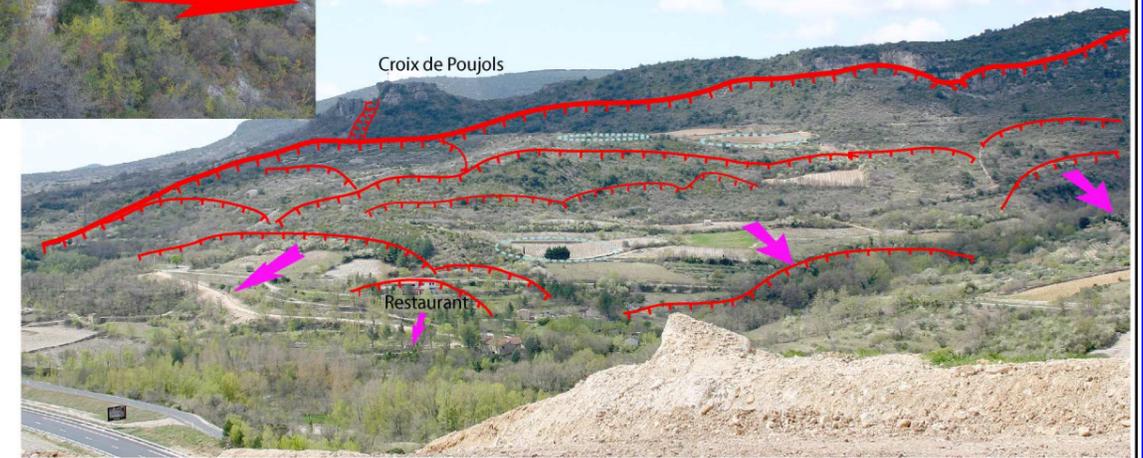
**DESCRIPTION GENERALE DES INSTABILITES**  
Glissement de versant récurrent à signature morphologique très nette et signalé sur la carte géologique. Nombreux désordres observables au pieds du glissement.

Formation/Géologie		
Eboulis de pente recouvrant des argiles bariolées du Trias.		
Date du Mouvement	Type d'instabilité	Dimension/Volume
Récurrent.	Plusieurs glissements de versant emboîtés depuis Poujols jusqu'à Soubès.	Plus de 400000m <sup>2</sup> de surface.
Réactivation	Position Topographique	Dommages
<input checked="" type="checkbox"/>	Concerne l'ensemble du versant.	Désordres sur les routes, sur les habitations et à Soubès (cf. Sou3) sur un restaurant situé au lieu-dit "les Rials".

**FRACTURATION**  
Une fracture ouverte de plus de 700m de long et de 20m de largeur en tête du glissement.

**CAUSES DIRECTES DU MOUVEMENTS**  
Glissement de versant à mouvements lents et récurrents qui s'accroissent en période de forte pluie.

PROPAGATION	ARRÊTE-CAT-NAT	QUALIFICATION DE L'ALEA
<input type="checkbox"/>	<input type="checkbox"/>	Moyen à fort à moyen terme.

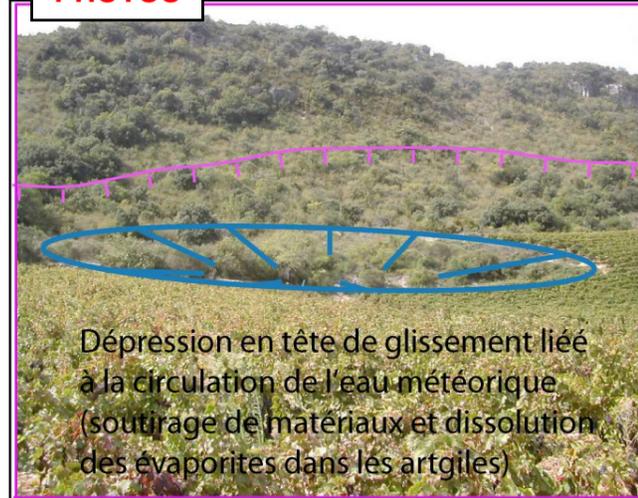
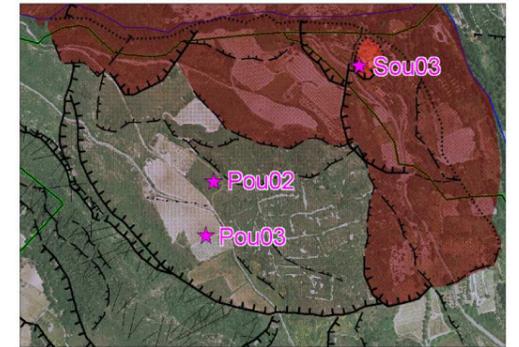
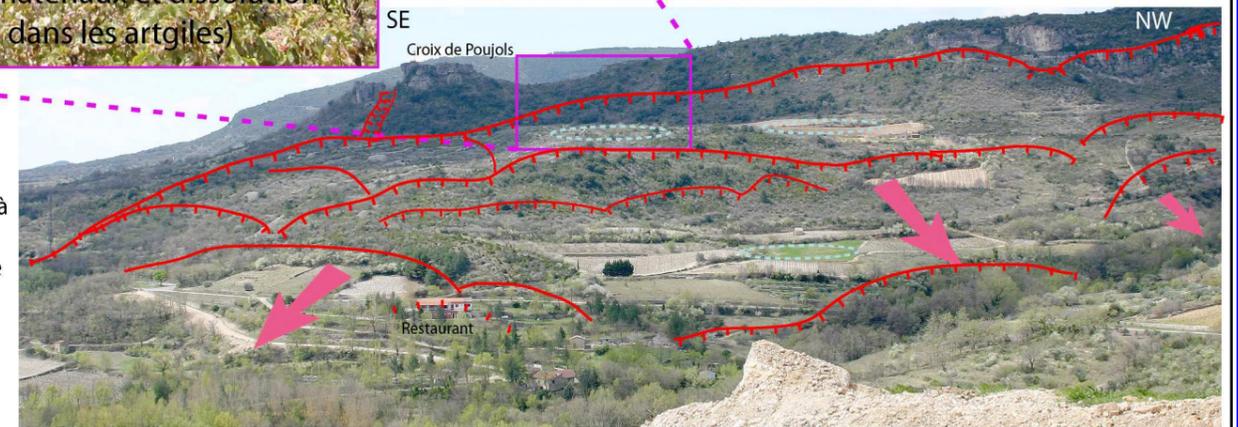
**DESCRIPTION GENERALE DES INSTABILITES**  
Dépression plus ou moins circulaire fermée, de plus de 200 m de diamètre, bien marquée dans le paysage et en photographie aérienne. Celle-ci résulterait de l'affaissement des éboulis de pente à la suite de la formation d'une cavité dans le sous sol.

**CAUSES DIRECTES DU MOUVEMENTS**  
Formation de cavité dans le sous sol par un phénomène de soutirage : dissolution et transport des év

<input type="checkbox"/>	<b>PROPAGATION</b>	<input type="checkbox"/>	<b>ARRÊTE-CAT-NAT</b>	<b>QUALIFICATION DE L'ALEA</b> Aléa fort à moyen à long terme
--------------------------	--------------------	--------------------------	-----------------------	--

Versant des Ressenques à mouvement d'ensemble en direction de la Lergue et du ruisseau Ricardenc au Nord

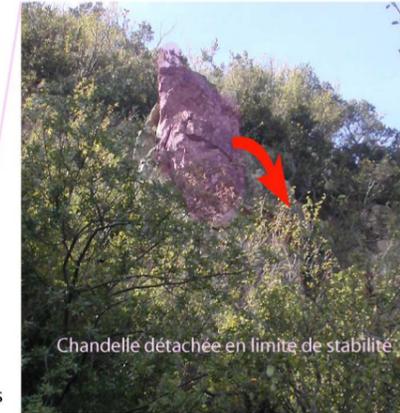
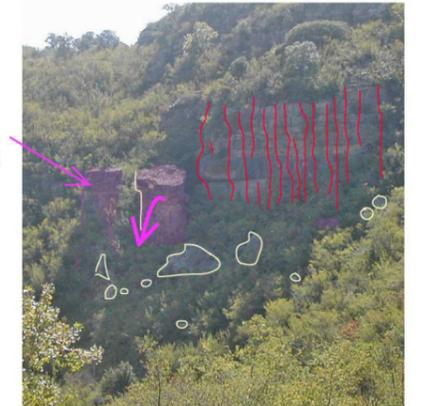
**DESCRIPTION GENERALE DES INSTABILITES**  
 Chutes de blocs récurrentes de l'escarpement carbonaté surmontant le chemin allant vers le Mas Murène, après des pluies exceptionnelles. Des blocs (quelques dizaines de m3) sont actuellement en équilibre instable (chandelles, écailles et surplomb).

Formation/Géologie		
Calcaires dolomitiques rhétien et hettangien, en bancs souvent massifs.		
Date du Mouvement	Type d'instabilité	Dimension/Volume
Récurrent.	Ecailles, chandelles, surplombs.	Sur plus de 250 m de long.
Réactivation	Position Topographique	Dommages
<input checked="" type="checkbox"/>	Sur toute la hauteur du Talus (10m).	Pierres et blocs qui atteignent la route et qui forment des obstacles.

Chandelles détachées et instables

PROPAGATION	ARRÊTE-CAT-NAT	QUALIFICATION DE L'ALEA
<input checked="" type="checkbox"/>	<input type="checkbox"/>	Fort à très fort à court terme.

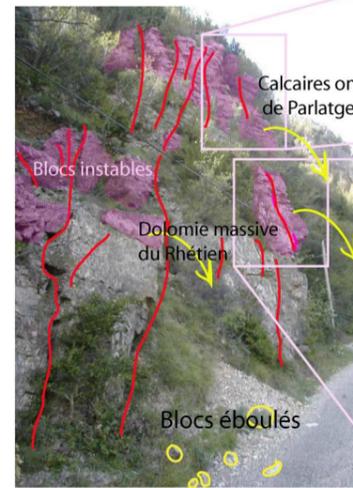
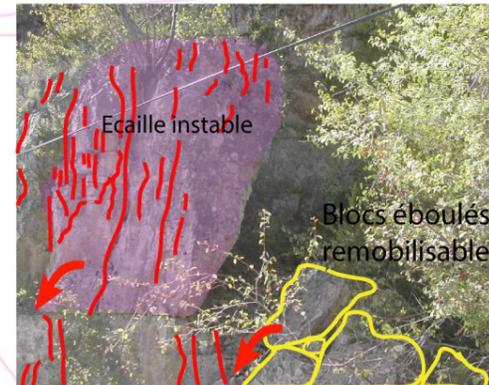
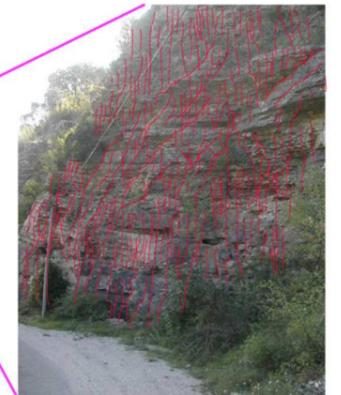
**FRACTURATION**  
 Réseau de fracturation intense affectant l'ensemble de l'escarpement. Nombreuses fractures sont ouvertes et délimitent des blocs en limite de stabilité.

Calcaires de Parlatges intensément fracturés

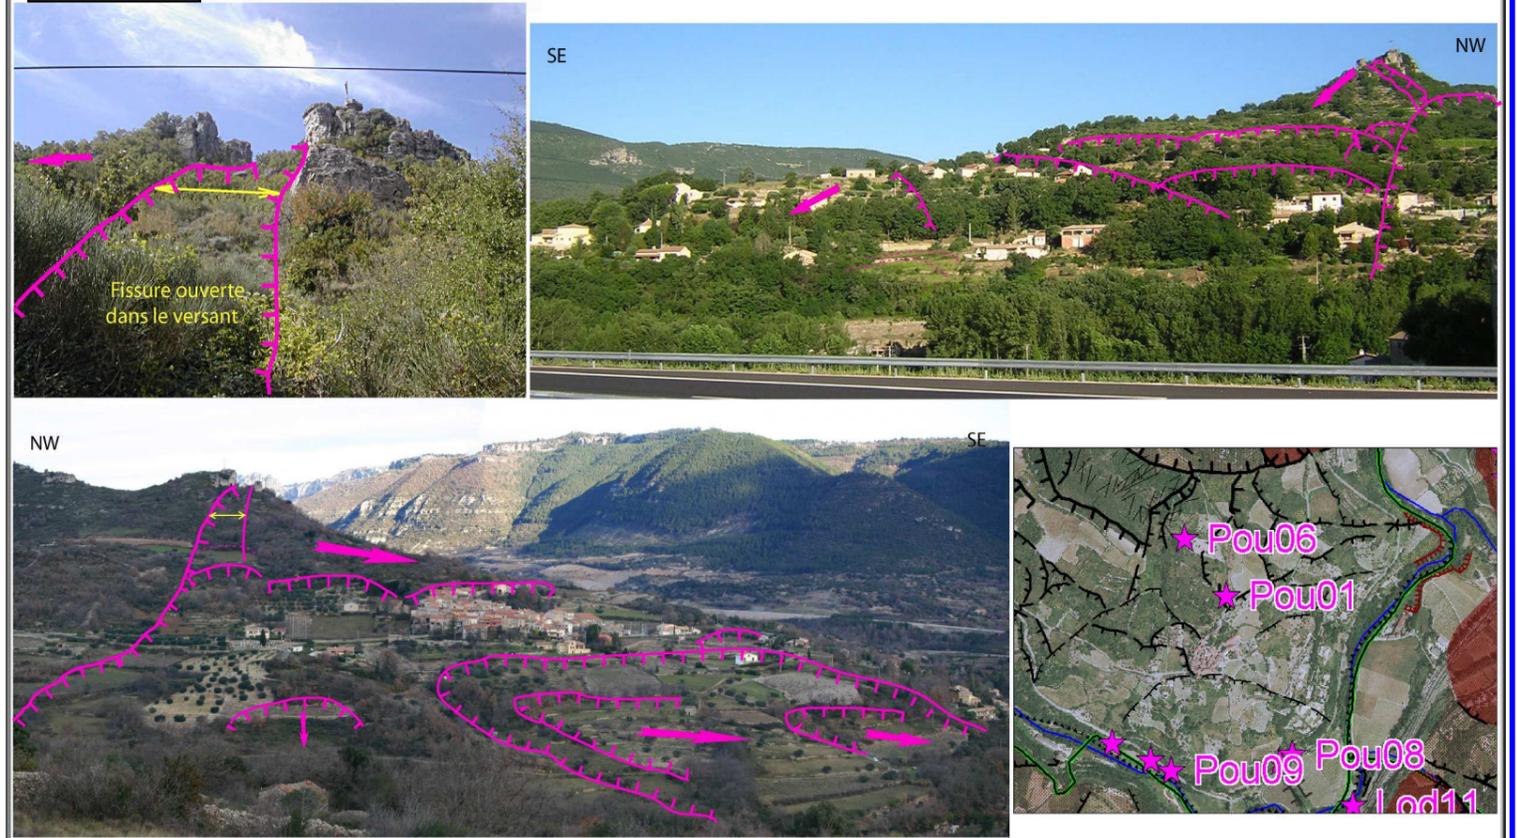
**DESCRIPTION GENERALE DES INSTABILITES**  
Ensemble de glissements plus ou moins emboîtés et plus ou moins actifs qui affectent l'ensemble du versant sur lequel se localise le village. La tête du glissement le plus externe se situe au niveau de la Croix du Calvaire.

Réactivation	Position Topographique	Dommages
<input checked="" type="checkbox"/>	Concerne l'ensemble du versant.	Nombreuses constructions déformées ou fissurées, mur éboulés, routes déformée.

**FRACTURATION**  
Grande fracture ouverte de plus de 400 m de long et présentant un décalage horizontal de plus de 20 m par endroit.

PROPAGATION	ARRÊTE-CAT-NAT	QUALIFICATION DE L'ALEA
<input checked="" type="checkbox"/>	<input type="checkbox"/>	Aléa moyen (à fort en pied) à moyen et long terme.

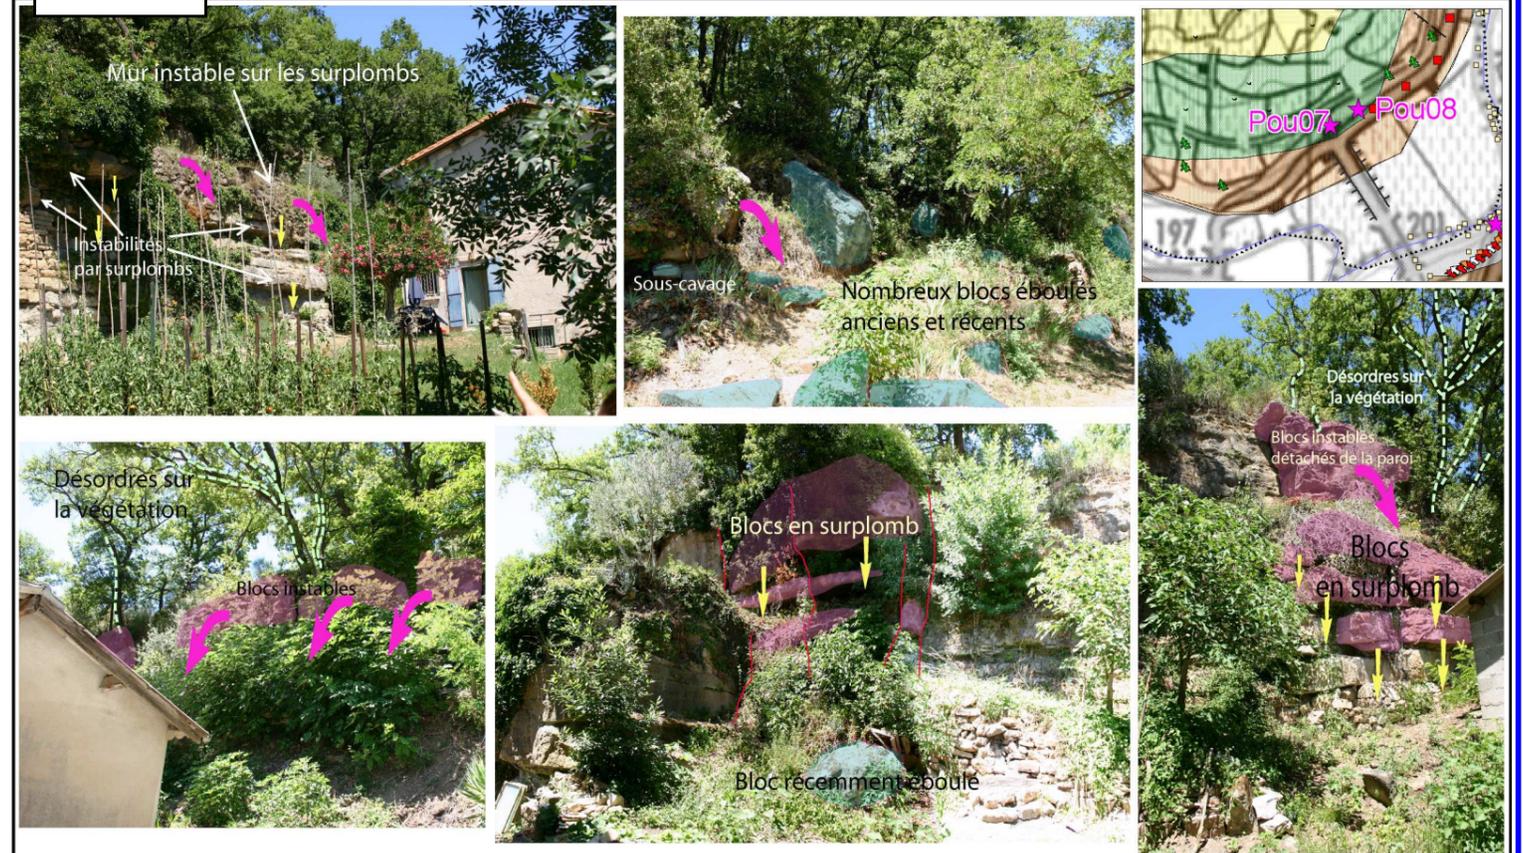
**DESCRIPTION GENERALE DES INSTABILITES**  
 Eboulements et chutes de blocs récurrentes qui se localisent le long de la barre de grès et qui affleurent surplombe une maison et son chemin d'accès. Actuellement de nombreux surplombs instables se trouvent à quelques mètres seulement derrière la maison.

Formation/Géologie		
Grès médians du Trias à intercalations de niveaux marneux.		
Date du Mouvement	Type d'instabilité	Dimension/Volume
2004 - 2005 - Récurrents.	Surplombs, dièdres écaillés.	Blocs décimétriques à métriques.
Réactivation	Position Topographique	Dommages
<input checked="" type="checkbox"/>	En haut du talus.	Chemin d'accès et terrain en arrière de la maison envahie par les blocs.

PROPAGATION	ARRÊTE-CAT-NAT	QUALIFICATION DE L'ALEA
<input checked="" type="checkbox"/>	<input type="checkbox"/>	Aléa fort à très fort à court et moyen terme.

**ETUDES/SURVEILLANCE**  
 A envisager.

**TRAVAUX**  
 A définir.

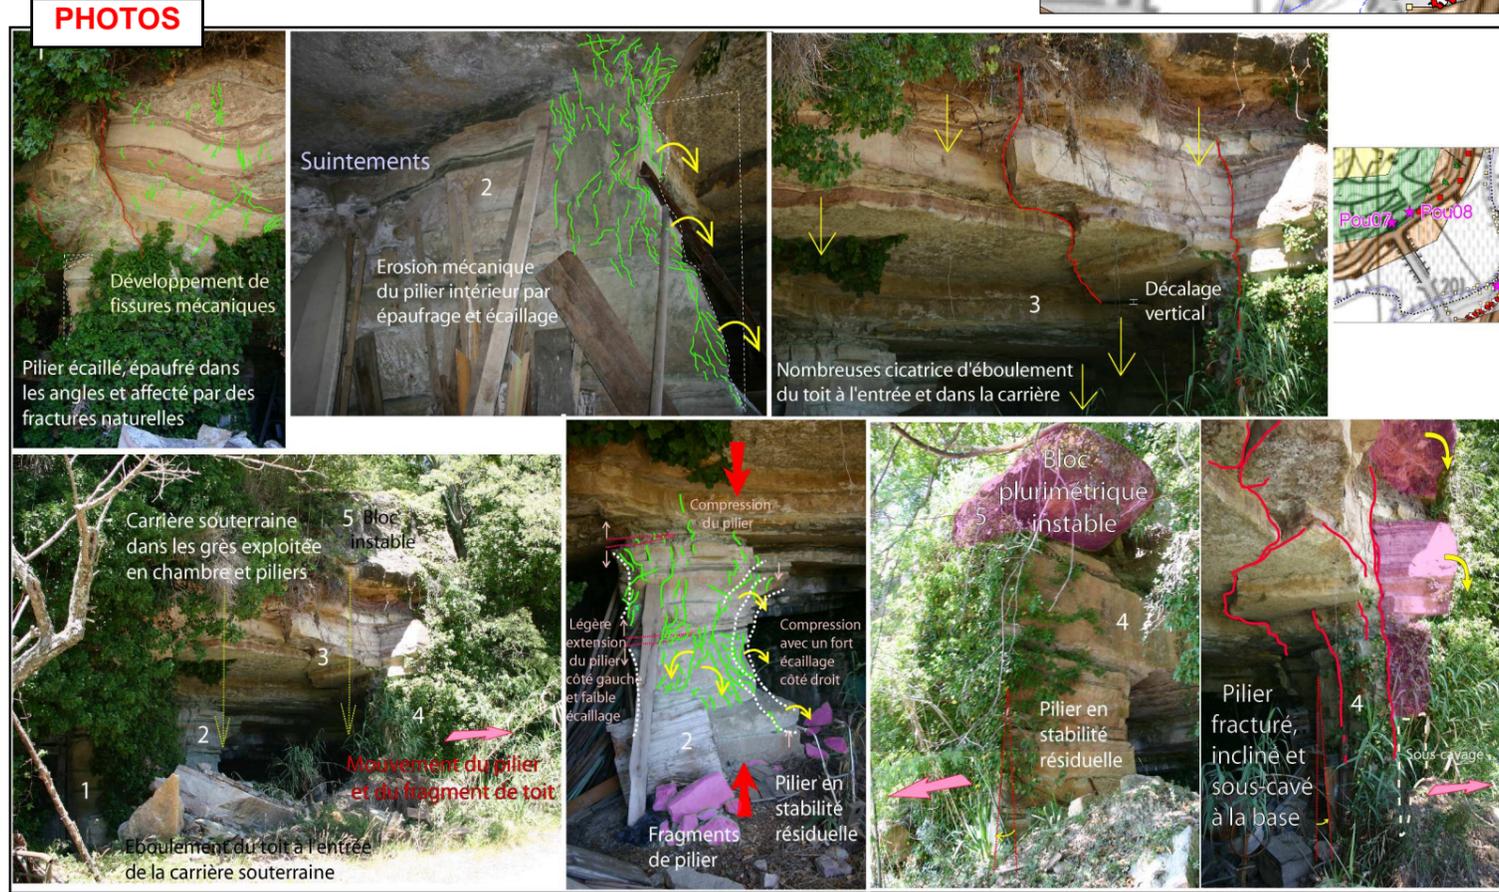
**DESCRIPTION GENERALE DES INSTABILITES**  
 En 2004 un effondrement de plusieurs m3 de roches s'est produit au niveau du toit et de l'entrée d'une ancienne carrière souterraine. Actuellement le rest du toit de la carrière menace de tomber.

<b>Formation/Géologie</b>		
Grès médians du Trias.		
<b>Date du Mouvement</b>	<b>Type d'instabilité</b>	<b>Dimension/Volume</b>
2004 - 2005 - Récurrent.	Chute de toit, écaillage et épaufrage des piliers.	Blocs décimétriques à plurimétriques.
<b>Réactivation</b>	<b>Position Topographique</b>	<b>Dommages</b>
<input checked="" type="checkbox"/>	Concerne la cavité et le talus situé au dessus.	Entrée de la carrière envahie par les blocs de taille décimétrique à métrique.

<b>PROPAGATION</b>	<b>ARRÊTE-CAT-NAT</b>	<b>QUALIFICATION DE L'ALEA</b>
<input checked="" type="checkbox"/>	<input type="checkbox"/>	Aléa fort à très fort à court terme.

**REMARQUES**  
 Cavité instable. De nombreux décolllements de dalles du toit sont visibles et les piliers tendent vers des stabilités résiduelles. Un gros bloc est en équilibre instable au dessus de l'entrée de la carrière souterraine.

**ETUDES/SURVEILLANCE**  
 A réaliser.

**TRAVAUX**  
 A définir.

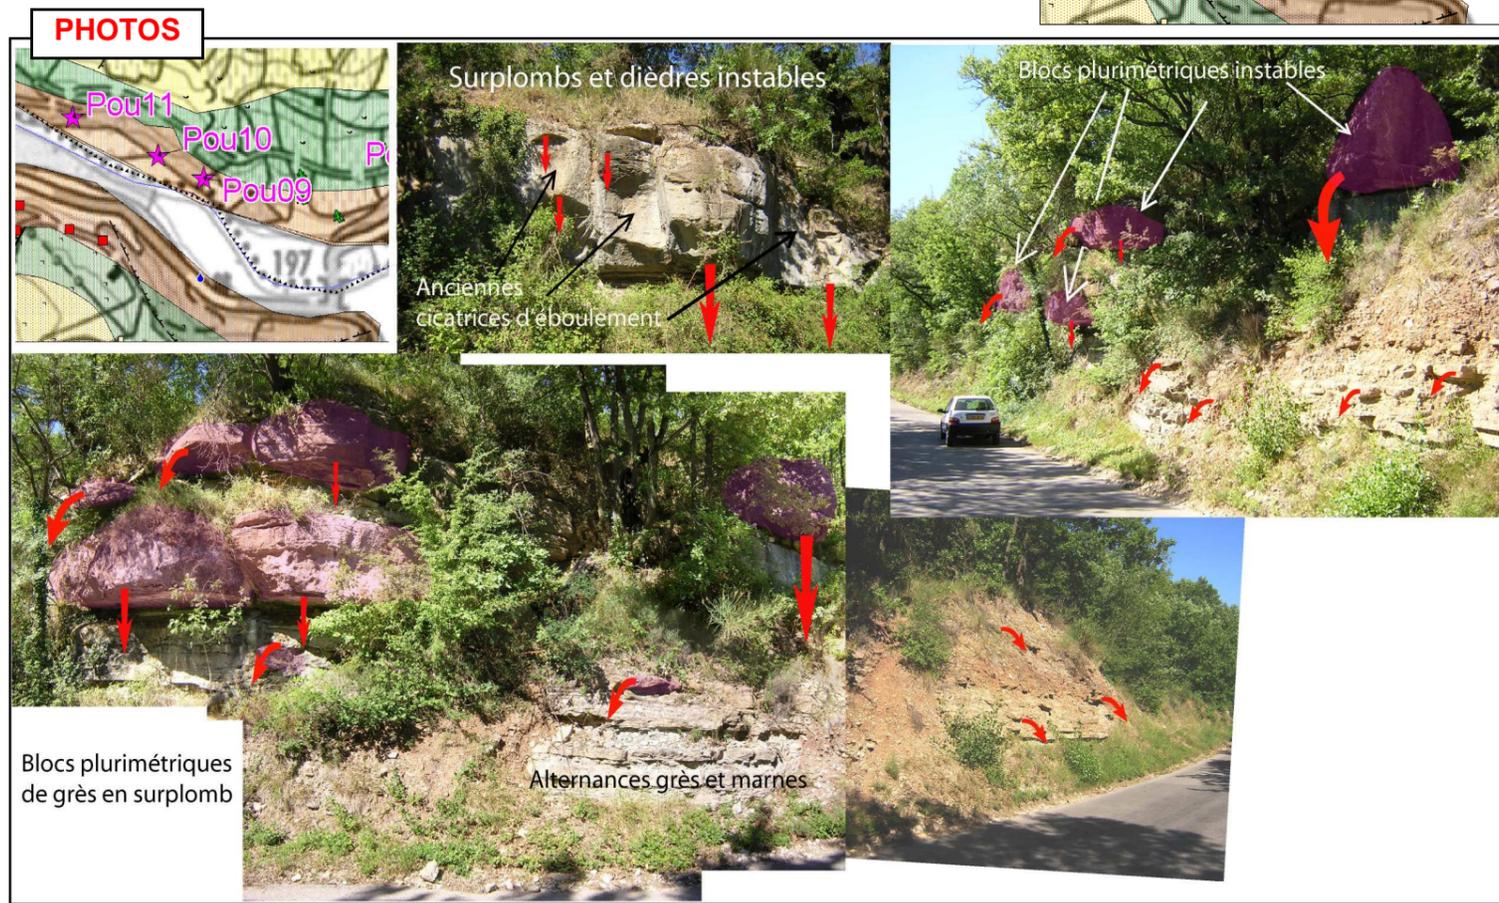
Nombreux surplombs et instabilités se localisent le long de la barre de grès médians qui affleure le long de la route.

<b>Formation/Géologie</b>		
Grès médians du Trias.		
<b>Date du Mouvement</b>	<b>Type d'instabilité</b>	<b>Dimension/Volume</b>
Récurrent.	Surplombs, dièdres.	Blocs métriques à plurimétriques.
<b>Réactivation</b>	<b>Position Topographique</b>	<b>Dommages</b>
<input checked="" type="checkbox"/>	Talus surplombant la route.	Bors de la route envahie par les pierres et blocs.

<b>PROPAGATION</b>	<b>ARRÊTE-CAT-NAT</b>	<b>QUALIFICATION DE L'ALEA</b>
<input checked="" type="checkbox"/>	<input type="checkbox"/>	Aléa fort à très fort à court et moyen terme.

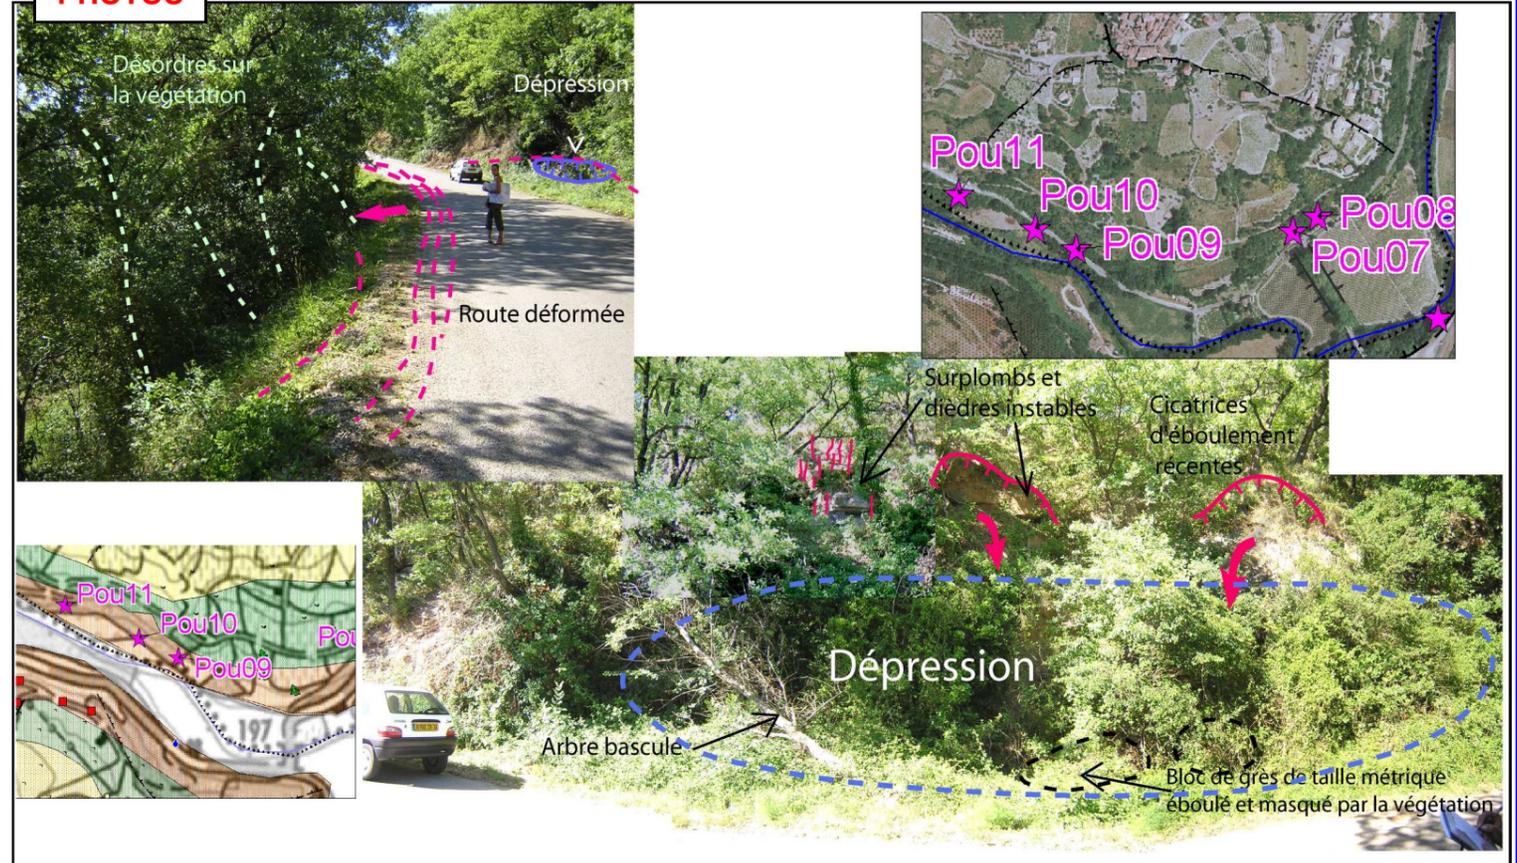
**DESCRIPTION GENERALE DES INSTABILITES**  
 Eboulement récent issu de la barre de grès surplombant la route. Au pied de l'escarpement une dépression en forme d'entonnoir entraine le basculement d'un arbre.

Réactivation	Position Topographique	Dommages
<input checked="" type="checkbox"/>	En haut du talus.	Bas côté envahie par les éboulis.

PROPAGATION	ARRÊTE-CAT-NAT	QUALIFICATION DE L'ALEA
<input checked="" type="checkbox"/>	<input type="checkbox"/>	Aléa moyen à fort à court et moyen terme.

**REMARQUES**  
 Un glissement se situe immédiatement au pied du talus. Des fissures ouvertes délimitent un arc de cercle sur la chaussée. Des désordres sur la végétation sont également présents (arbres en pipe).

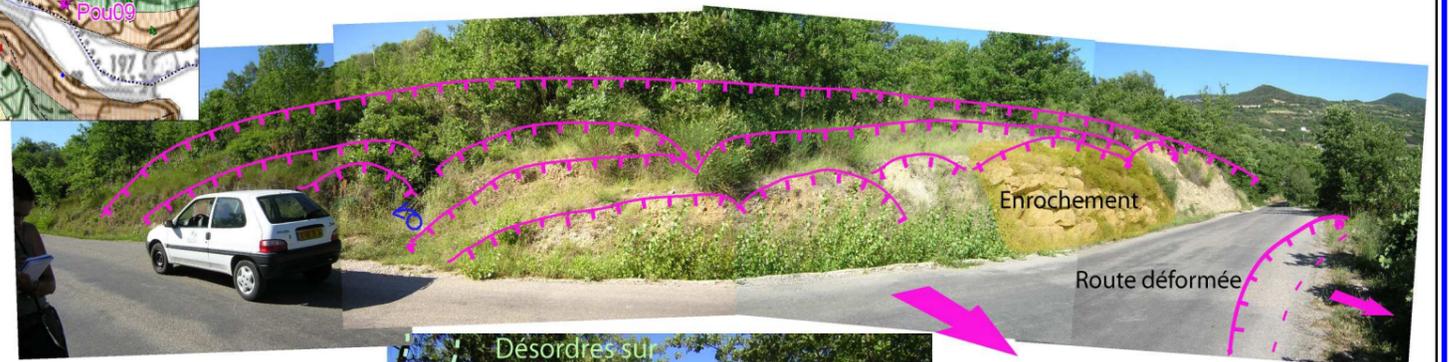
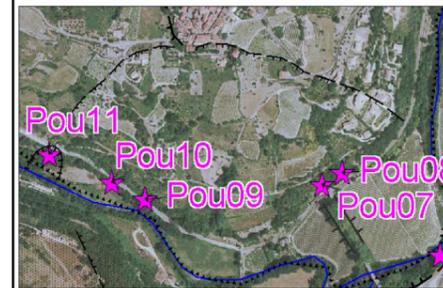
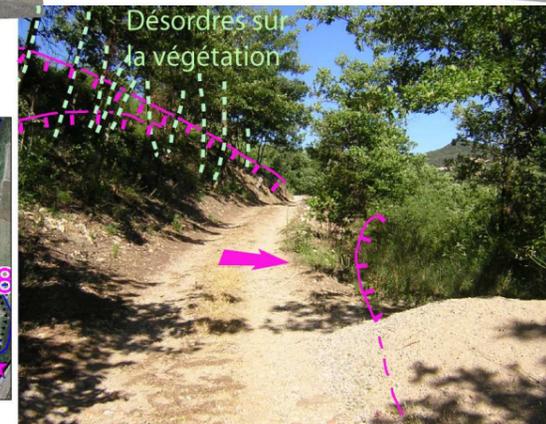
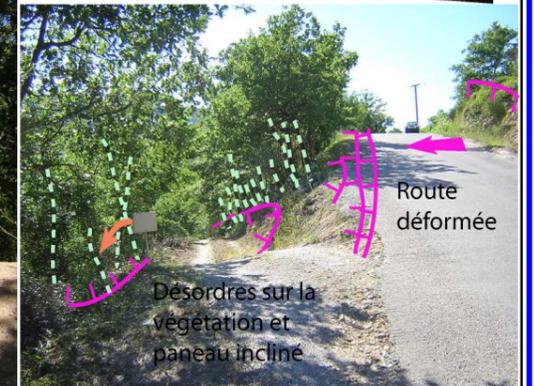
**DESCRIPTION GENERALE DES INSTABILITES**  
 Nombreux plans de glissement emboîtés à signature morphologique nette et fraîche qui affecte le talus et la route. Les ruptures juste au dessus de la route montre un dénivelé de plus de 2 m.

Formation/Géologie		
Eboulis quaternaires sur les argiles barriolées du Trias supérieur.		
Date du Mouvement	Type d'instabilité	Dimension/Volume
2005.	Glissement rotationnel.	Environ 1 ha.
Réactivation	Position Topographique	Dommages
<input checked="" type="checkbox"/>	Base du versant.	Route fissurée.

PROPAGATION	ARRÊTE-CAT-NAT	QUALIFICATION DE L'ALEA
<input checked="" type="checkbox"/>	<input type="checkbox"/>	Aléa fort à court terme.

**REMARQUES**  
 Route déformée et affectée par une rupture qui démarre en bordure ouest de la route (avec un décalage de 50 cm) suivie par une autre rupture de plus de 1 m accompagné du déracinement d'un arbre.
