COMMUNE	IDENTIFIANT	NATURE du PHENOMENE	
Saint-Etienne-de-Gourg	Eti01	Glissement de terrain/éboulement	
LOCALISATION		SOURCE de L'INFO	0
Lieu dit "Les Près d'Agret" sur l	a RD149E	Terrain

DESCRIPTION GENERALE DES INSTABILITES

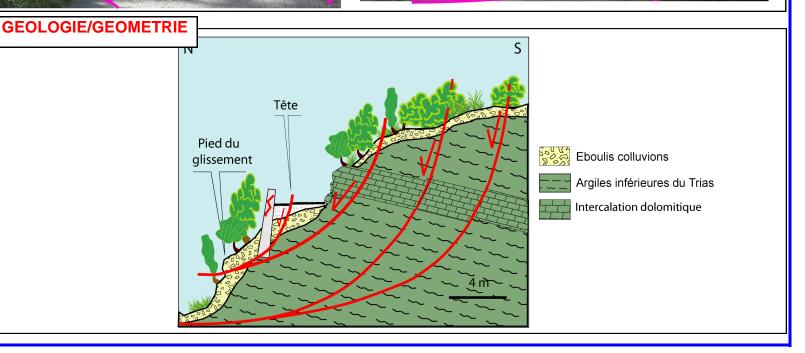
Glissement-éboulement associés reécent (2003), ayant emporter la chaussée sur plus de 20m de long. Un bourellet de pied nette ressort en contrebas de la route au niveau d'un petit pont. Pont déformé, intensément fissuré et basculé vers le ruisseau.

Site évolutif : nombreux indices d'activités récentes (fissures ouvertes, arbres en pipes, blocs régulièrements éboulés, chaussée régulièrement déformée,

Chaussée et pont régulièrement réparés

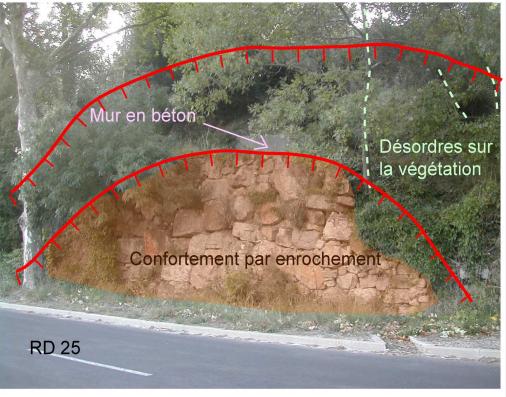
Glissement actif qui se localise le long d'une faille géologique et conforté localement par un enrochement en pieds avec un drainage. Actuellement le mur est bombé et de nombreux désordres sont visibles sur la végétation.

Versant évolutif, enrochement bombé et désordres sur la végétation.

Confortement du pieds par enrochement, drainage et muret en béton au niveau du chemin en amont.

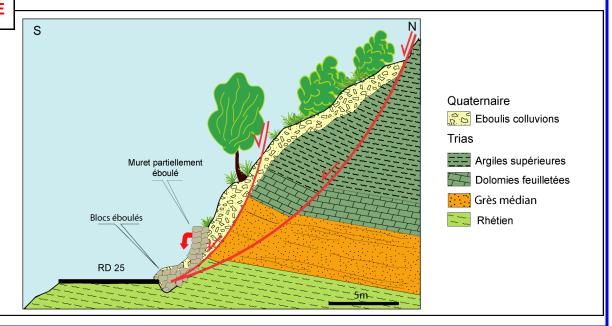
Un petit glissement localisé entraînant l'éboulement d'un mur en pierres sèches. Le mur a été conforté par du béton armé à proximité imédiate de ce nouveau désordre.

Versant évolutif, nombreuses traces d'activités anciennes et mur bombé à plusieurs endroits.

Glissement s'intégrant dans un glissement de versant.

Confortement de certaines portions du mur.

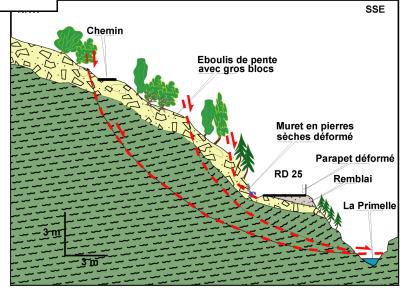
Glissement de terrain ancien (1950-1960) se réactivant après les épisodes pluvieux et récemment en 1995. Surf affectée d'environ 5000m2. Visible sur près de 80m le long de la RD25.

Phénomène évolutif, localement stabilisé.

Confortement en 1996 par drainage subhorizontal (>20 drains), fossé bétonné, masque poids en aval de la route.

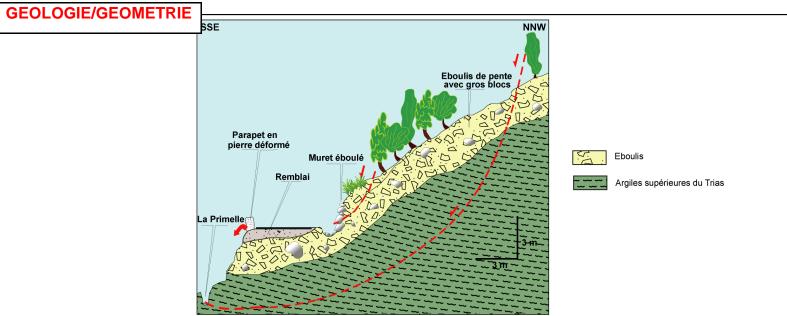
Glissement s'inscrivant dans glissement de versant à signature morphologique nette en photographie aérienne. Réactivation de ce glissement de versant en différentes localitées le long de la RD25 (Fiche8, Fiche 9, etc). Le site 8 appartient à ce glissemen

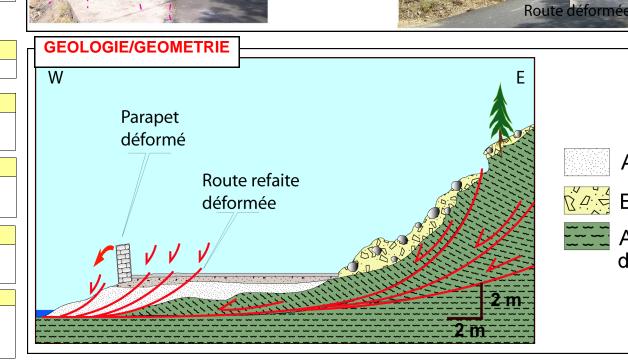
Talus évolutif : nombreuses loupes d'arrachement très fraîche, route récemment refaite et déjà déformée.

Route refaite déformée
