COMMUNE	IDENTIFIANT	NATURE du PHENOMENE
Saint-Privat	Pri01	Eboulement / Chute de blocs
LOCALISATION		SOURCE de L'INFO
Barres calcaires Jurassique constituant l'ensemble des corniches qui entourent la commune de Saint Privat. Principalement dans le secteur de Lou Baoucas et de Pech Redon.		Terrain

COMMUNE	IDENTIFIANT	NATURE du PHENOMENE
Saint-Privat	Pri02	Eboulement, chute de blocs
LOCALISATION		SOURCE de L'INFO
Lieu-dit La Gloriette, barre formant le relief au Nord Ouest du village de Saint Privat en amont de la source Gloriette		Terrain

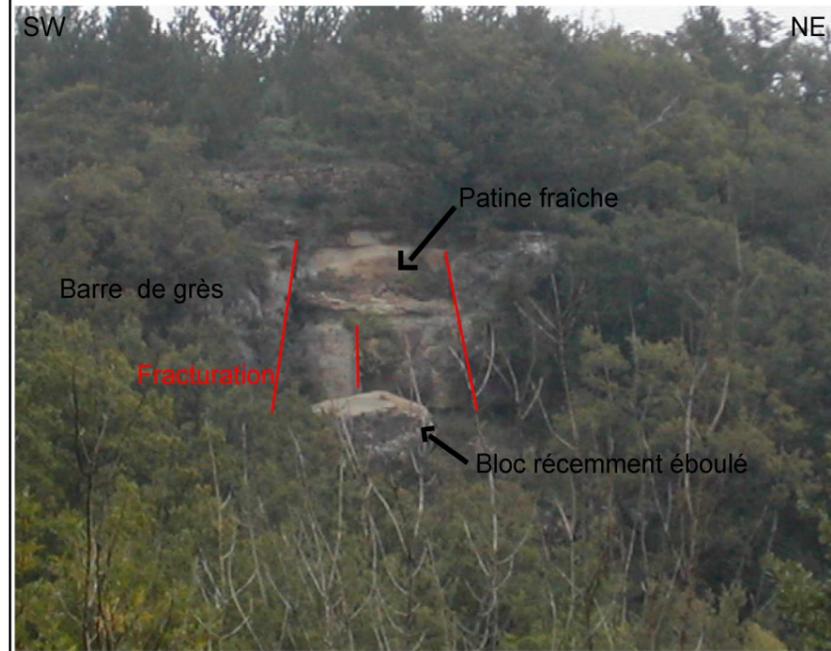
Empreinte d'éboulement récent sur la barre de grès surplombant la Gloriette

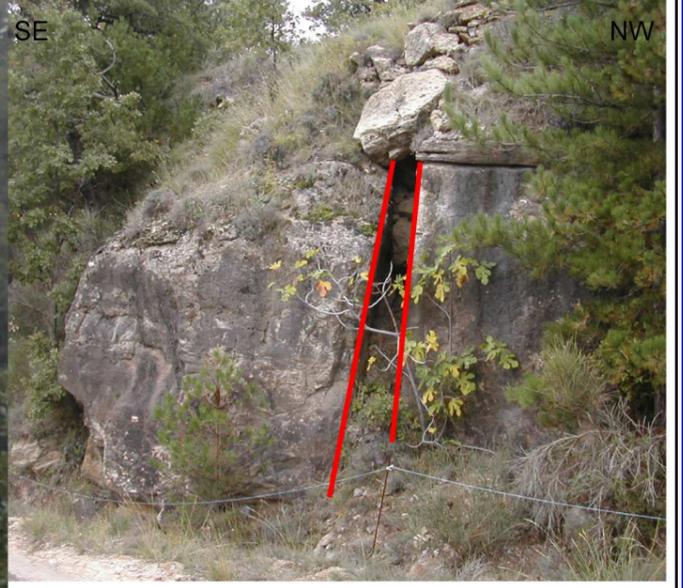
Fracture ouverte au sein de la barre de grès

EVOLUTIONS/PHENOMENES INDUITS
 Des fractures ouvertes ont été observées témoignant d'éboulements potentiels: site évolutif

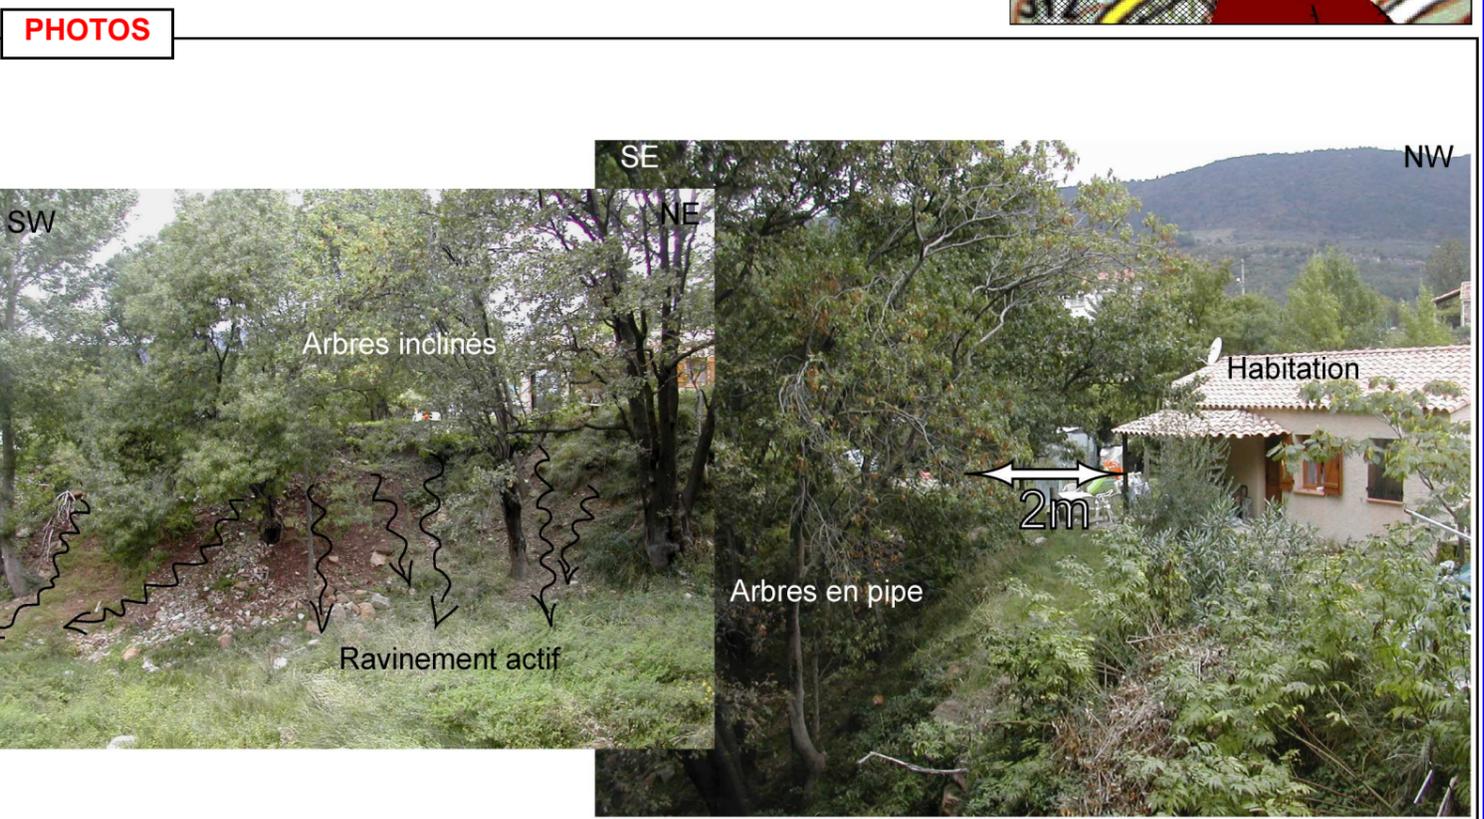
DESCRIPTION GENERALE DES INSTABILITES
 Talus en pente forte (environ 60°) mesurant environ 5 m de hauteur en bordure du ruisseau présentant des instabilités: petites loupes d'arrachement superficielles, arbres inclinés. Du ravinement contribue à la déstabilisation des berges.

EVOLUTIONS/PHENOMENES INDUITS
 Recul de la berge sous l'action de l'érosion: site instable, évolutif.

Hameau des Salces: Ravinement actif contribuant à l'érosion des berges du Ruisseau de la Tour

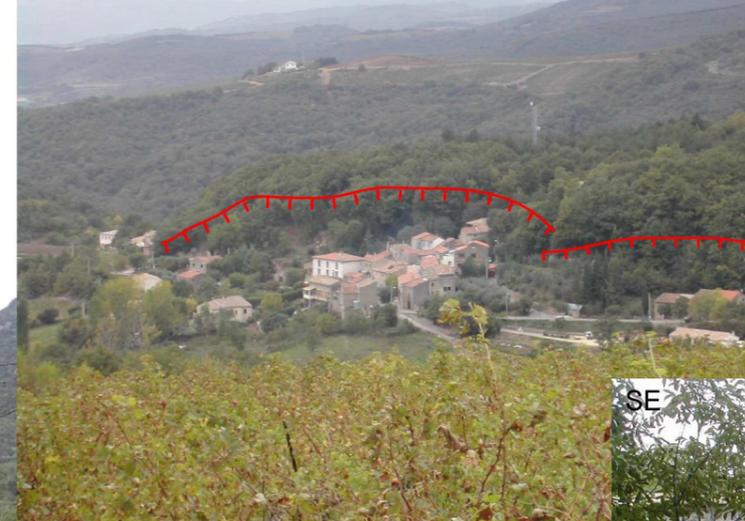
DESCRIPTION GENERALE DES INSTABILITES
 Glissement de versant composé de plusieurs loupes emboîtées. L'une de ces loupes activée en avril 2004 suite à d'importantes pluies a entraîné un éboulement à l'arrière d'une habitation. L'ensemble du versant peut être sujet à de tels événements.

Vue générale du hameau de la Rouquette et des glissements

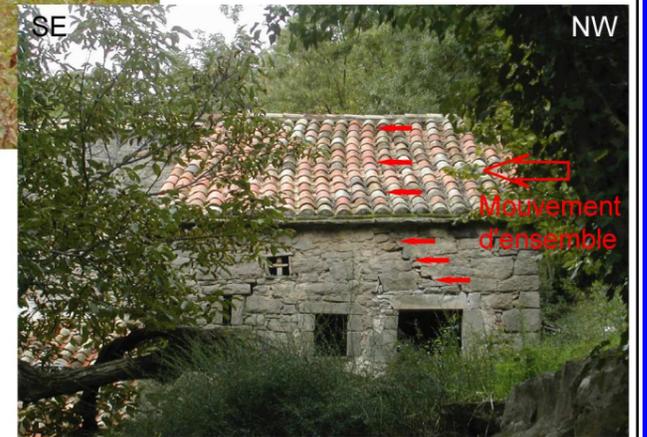
Toit déformé et fissuration

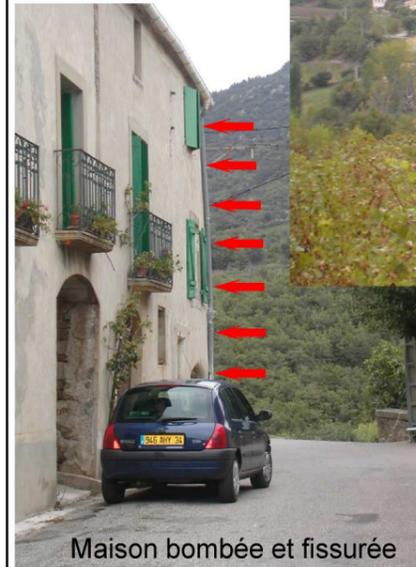
Maison bombée et fissurée

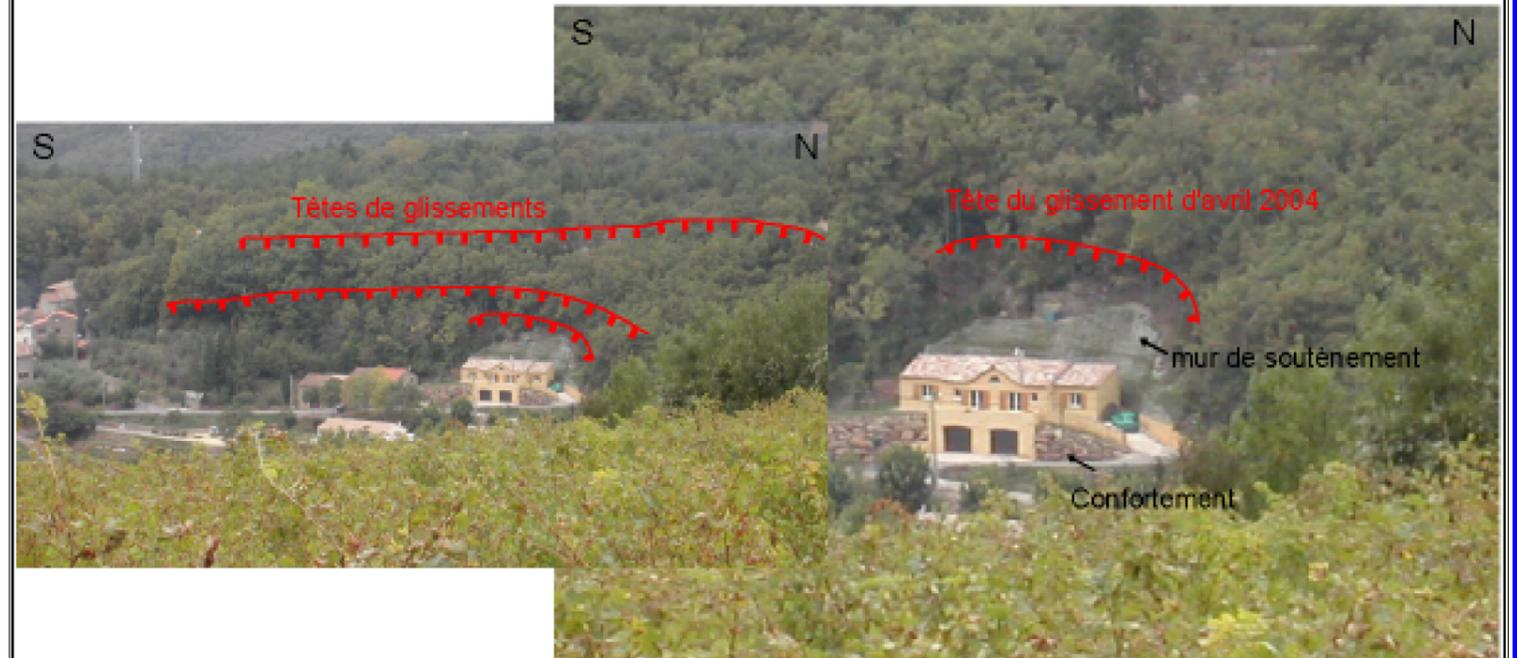
DESCRIPTION GENERALE DES INSTABILITES
Glissement de versant entraînant un éboulement à l'arrière d'une habitation. Ce glissement a entraîné la mobilisation de plusieurs mètres cubes d'argile et des blocs.

Travaux de confortement réalisés suite au glissement de terrain d'avril 2004

TRAVAUX
Edification d'un mur de soutènement à l'arrière de la maison et d'un confortement en bordure de la route.

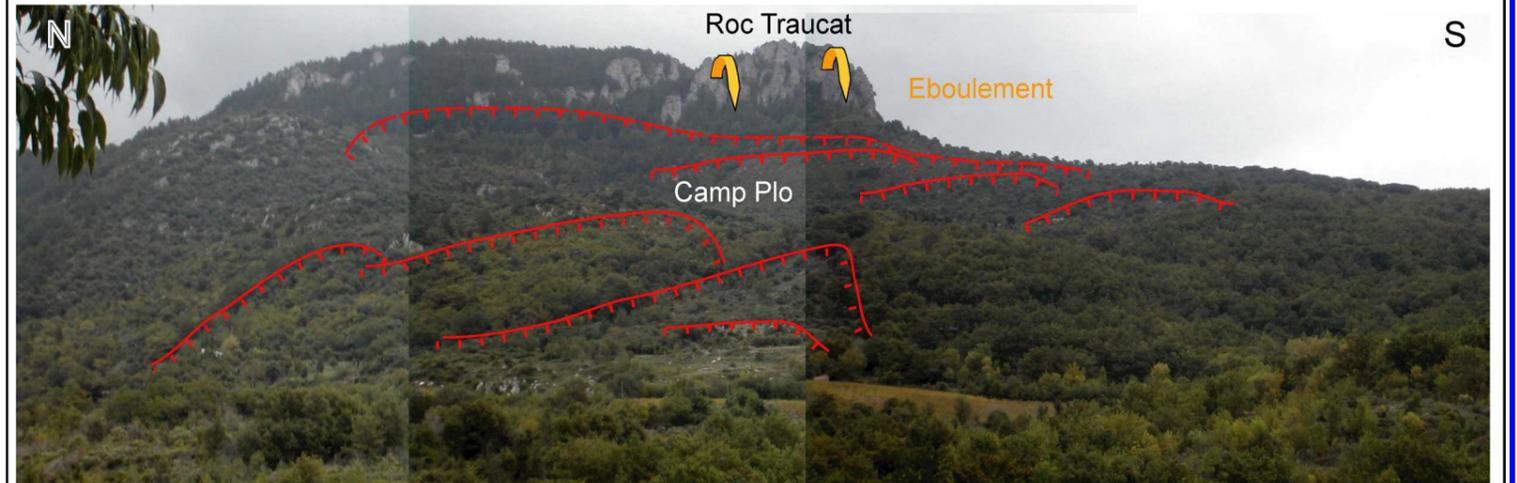
Glissement de versant composé de plusieurs glissements emboîtés. Les glissements situés en bordure de la route présentent les indices d'activité les plus récents (instabilités, végétation rase).

Vue générale des glissements emboîtés dans le secteur de Camp Plo

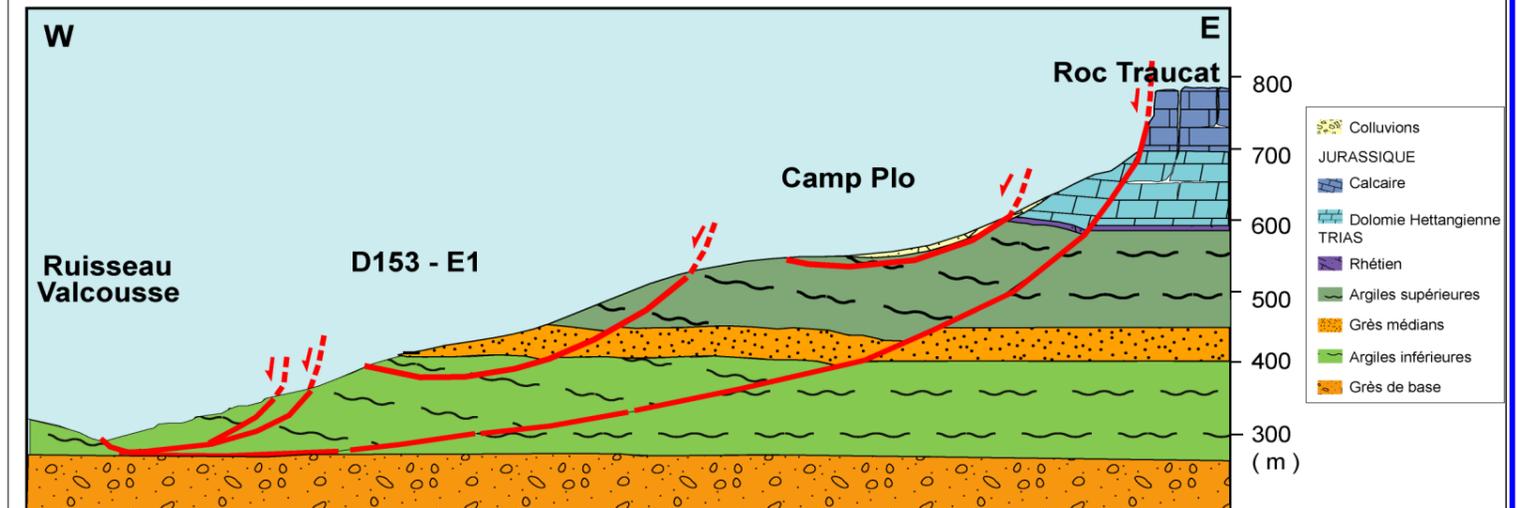
Coupe géologique du secteur de Camp Plo affecté par des glissements de terrain

Formation/Géologie		
Glissement affectant l'ensemble des formations Triasiques (argiles supérieures et inférieures et grès médians)		
Date du Mouvement	Type d'instabilité	Dimension/Volume
Ancien		560000 m2 pour l'ensemble du glissement
Réactivation	Position Topographique	Dommages
<input type="checkbox"/>	Ensemble du versant depuis le plateau calcaire jusqu'au ruisseau de Valcousse.
