COMMUNE	IDENTIFIANT	NATURE du PHENOMENE
Soubès	Sou01	Glissement de terrain
LOCALISATION		SOURCE de L'INFO
PR19,400 à PR19,475 ; glissement dit de "Juliette Gros".		LABO DDE 34 - Terrain

COMMUNE	IDENTIFIANT	NATURE du PHENOMENE
Soubès	Sou02	Glissement de terrain
LOCALISATION		SOURCE de L'INFO
PR19,330 ; glissement dit "du dépôt".		LABO DDE 34 et terrain

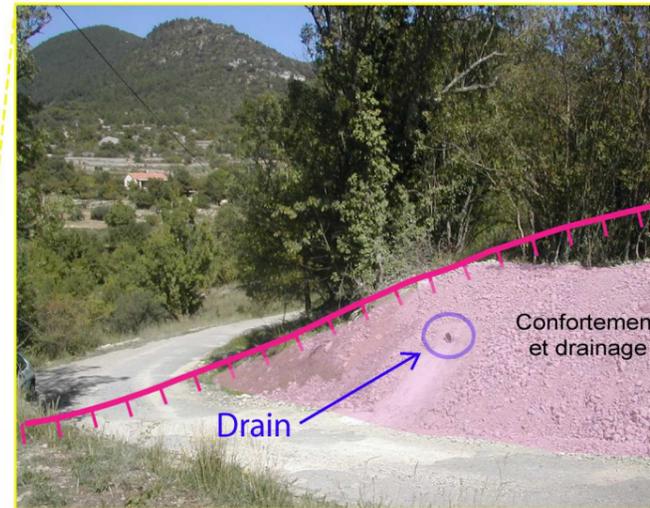
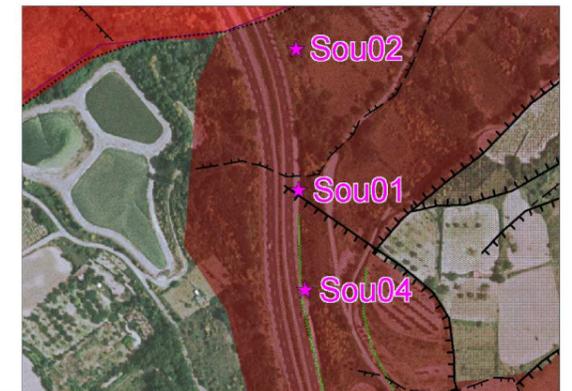
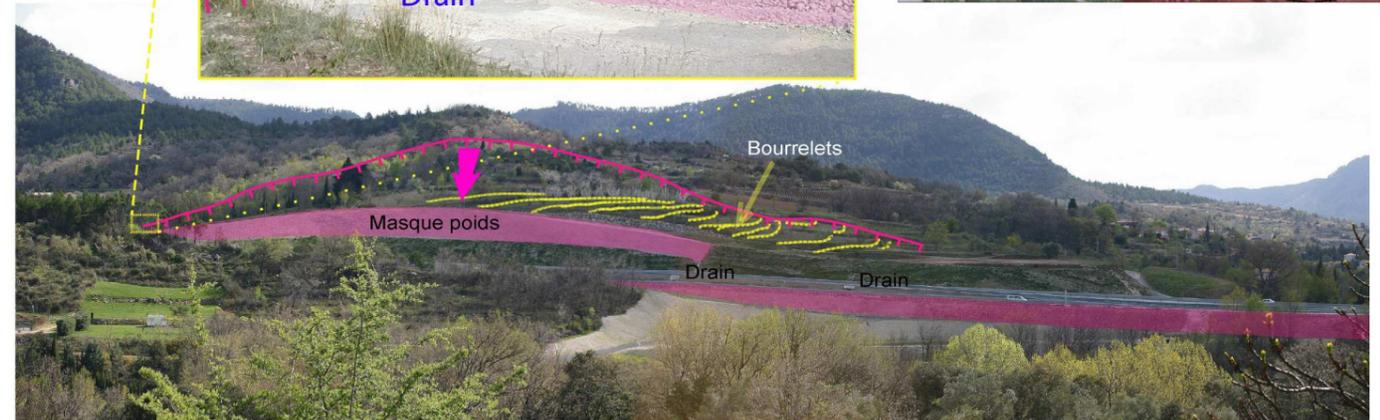
DESCRIPTION GENERALE DES INSTABILITES
Début d'apparition des désordres lors de la création de la RN9, sur la berge gauche de la lergue en 1968-1970. Réactivation en 1985, lors de la création de la voie descendante.

Formation/Géologie		
Eboulis de pente sur des marnes du Trias (argiles bariolées du Trias supérieur).		
Date du Mouvement	Type d'instabilité	Dimension/Volume
1968-1970 - Récurrent.	Ensemble de glissement de terrain rotationnels et emboîtés.	Environ 1 ha.
Réactivation	Position Topographique	Dommages
<input checked="" type="checkbox"/>	Ensemble du talus.	Chemin.

CAUSES DIRECTES DU MOUVEMENTS
Travaux de terrassement et pluies importantes.

TRAVAUX
Confortement par déchargement en amont et drainage subhorizontal non productif. Rectification du profil en travers de la chaussée.

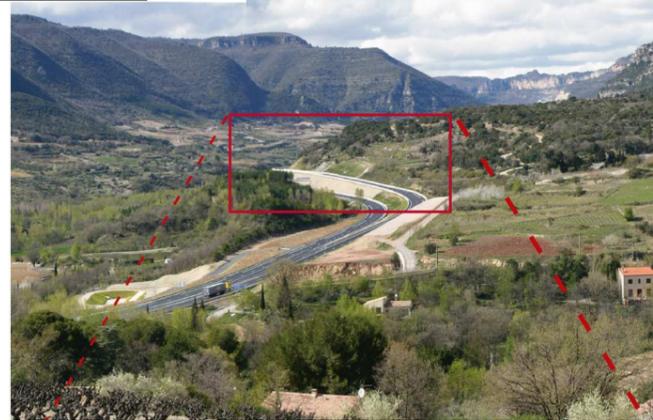
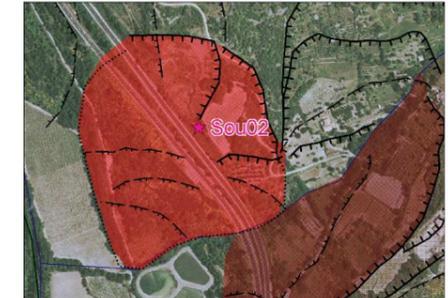
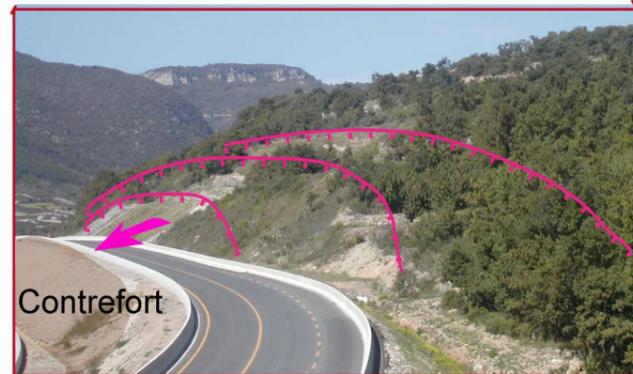
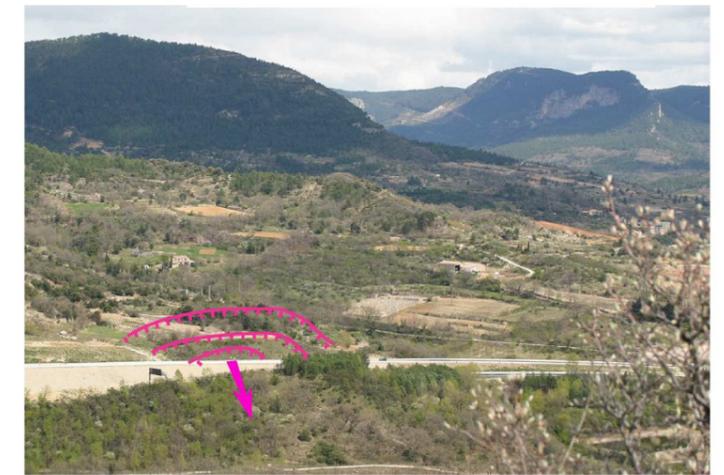
Apparition des désordres après les pluies importantes de 1996. Le chemin de désenclavement a été coupé en deux.

Date du Mouvement	Type d'instabilité	Dimension/Volume
1996 - Récurrent.	Ensemble de glissements rotationnels plus ou moins emboîtés.	Environ 10 ha.

Réactivation	Position Topographique	Dommages
<input checked="" type="checkbox"/>	En pied de versant.	Route régulièrement déformée.

Surveiller l'apparition d'éventuelles résurgences à proximité de l'A75.

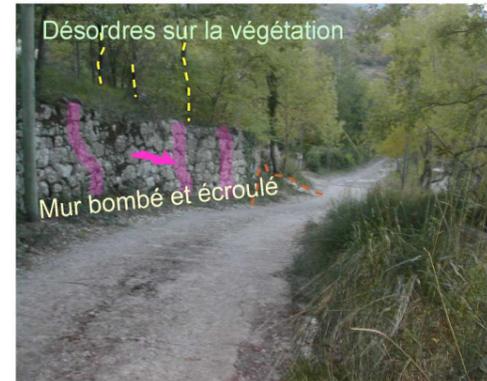
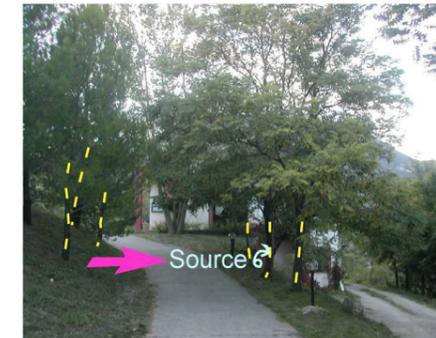
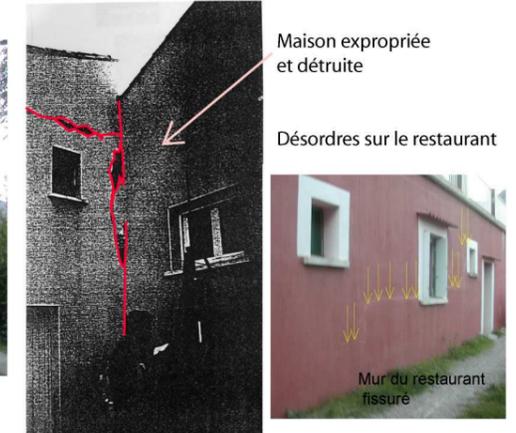
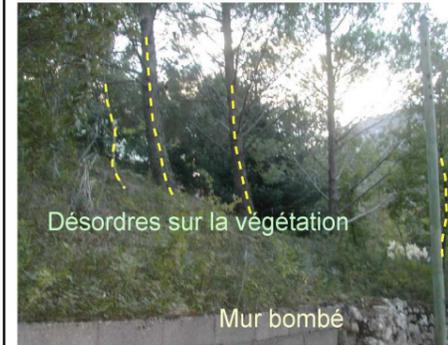
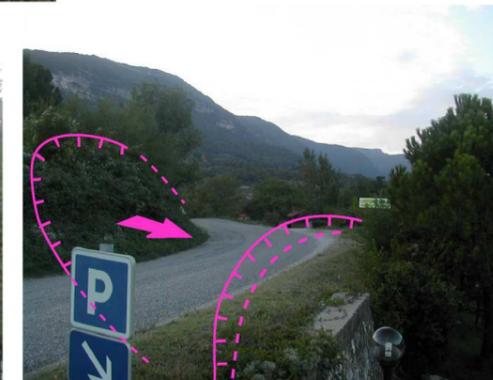
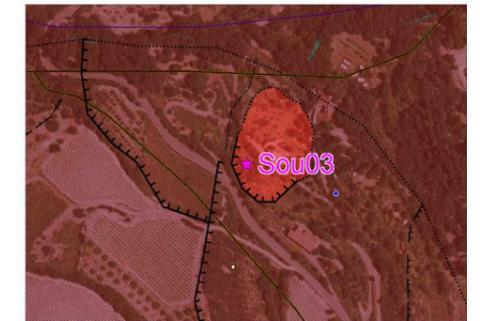
Grand glissement de versant (pente 40° en partie amont) qui remonte en amont de la RD149 et qui semble ressortir au niveau de la Lergue. Désordres importants sur la chaussée de la RD149 (reprise sur une long de 150 m).

Réactivation	Position Topographique	Dommages
<input checked="" type="checkbox"/>	En pied du versant.	Fissuration d'une maison d'habitation (évacuée, puis détruite) d'un restaurant (abandonné) et de plusieurs murets. Désordres importants sur la chaussée de la RD149.

Expropriation et destruction d'une habitation et renforcement du talus.

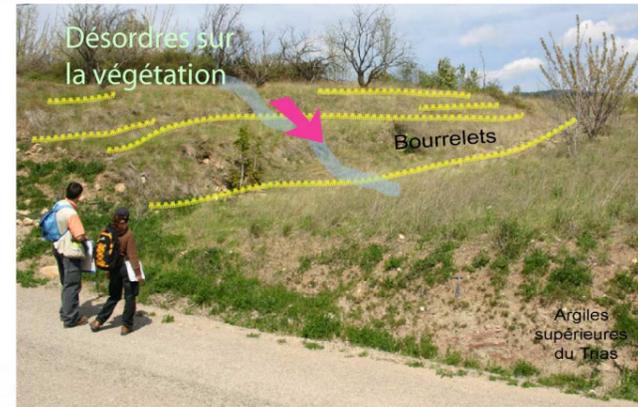
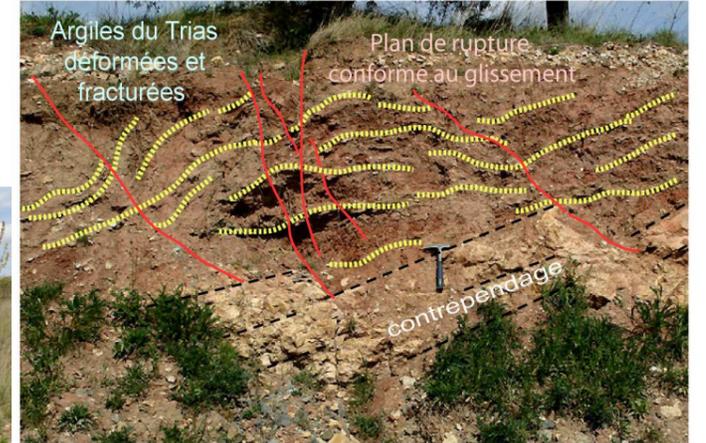
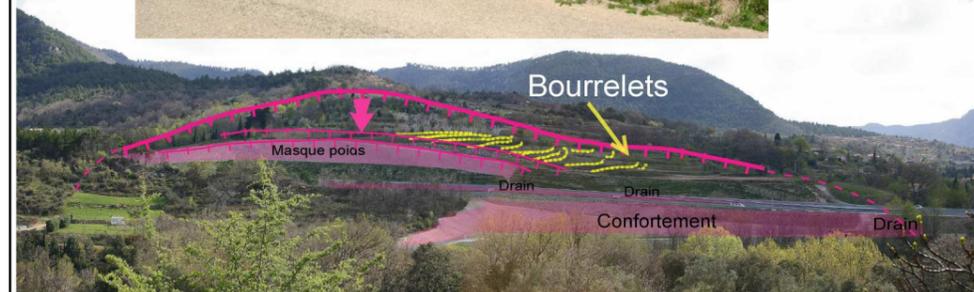
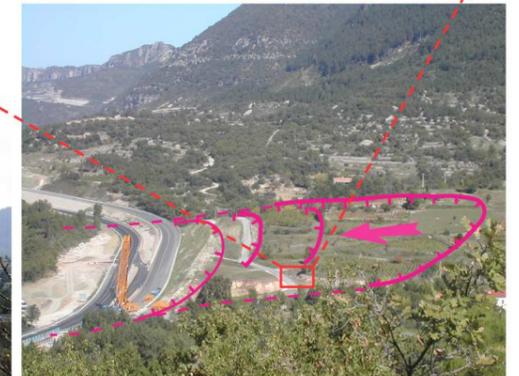
DESCRIPTION GENERALE DES INSTABILITES
 Glissement de versant. Deux plans de rupture importants emboîtés (à 6m et 25 m de prof), traduisant une évolution généralisée du versant vers la Lergue. Présence de nombreuses fissurations anarchiques sur la chaussée.

Formation/Géologie		
Eboulis de pente (Quaternaire) sur marnes du Lias.		
Date du Mouvement	Type d'instabilité	Dimension/Volume
1969-1970-Récurrent.	Glissement rotationnel.	Environ 4 ha.
Réactivation	Position Topographique	Dommages
<input checked="" type="checkbox"/>	Au pied du versant.	Chaussée régulièrement déformée.

CAUSES DIRECTES DU MOUVEMENTS
 Circulation d'eau : résurgence importante au pied du glissement.

TRAVAUX
 Confortement réalisé dans le cadre de la mise en conformité autoroutière.

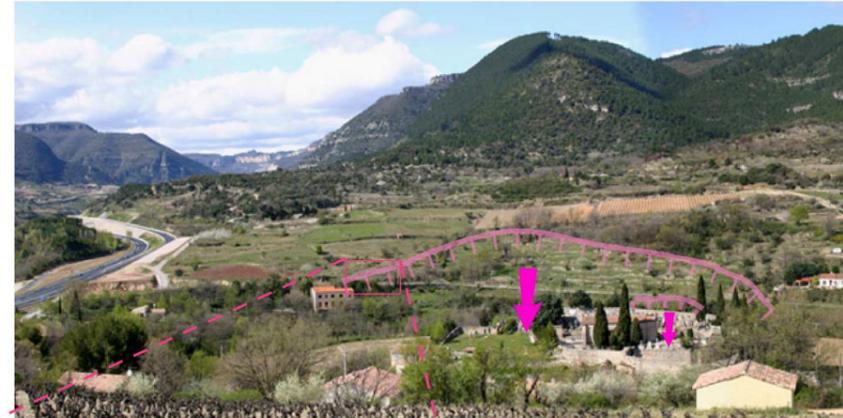
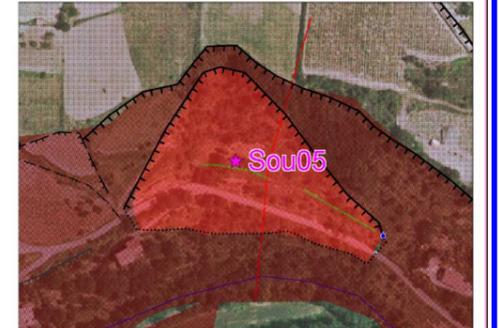
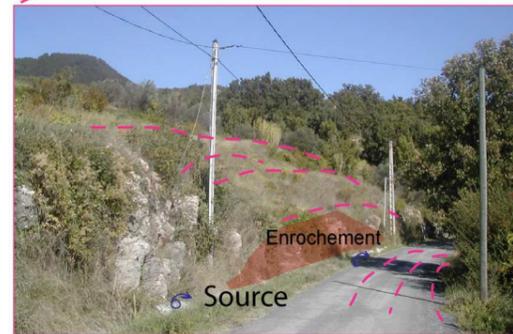
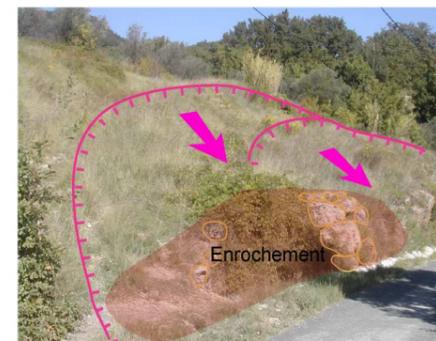
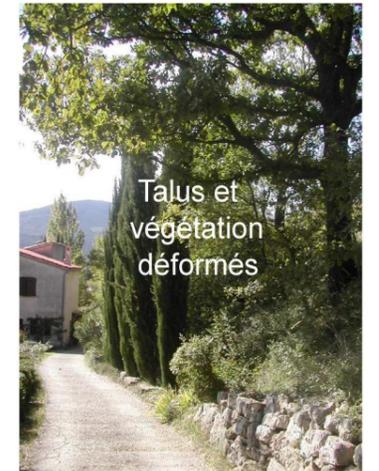
Glissement/éboulement récurrent. Le talus amont présente des traces de fluage lent (murets déformés). 150 m plus à l'ouest, la route présente aussi de nombreuses fissures, au dessus du chemin d'accès à une maison (située à 10 m en contrebas).

Réactivation	Position Topographique	Dommages
<input checked="" type="checkbox"/>	En pied de versant.	Chaussée et versant affectés. Fissuration de la chaussée consécutive à l'éboulement d'un bloc de taille métrique situé en contrebas de la RD149. Murets déformés.

Les accotements ont été renforcé sur une vingtaine de mètres de long. Talus amont renforcé par des enrochements.

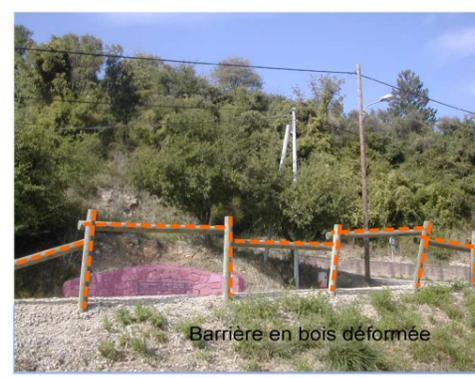
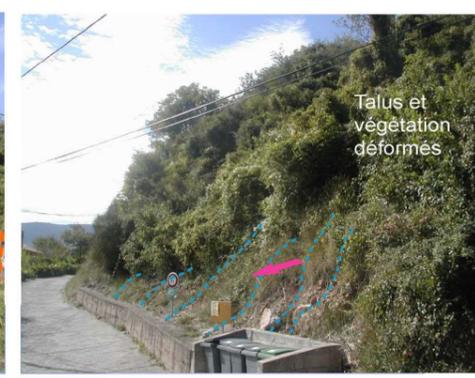
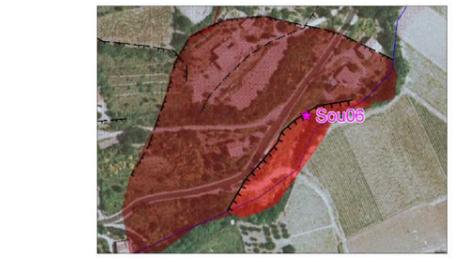
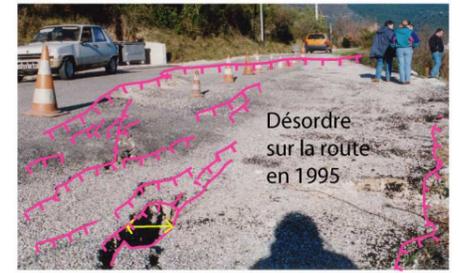
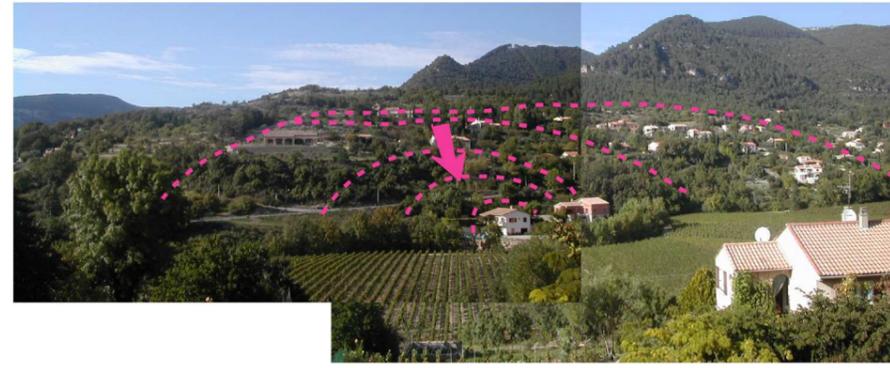
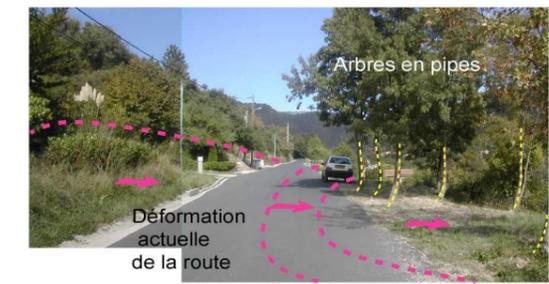
DESCRIPTION GENERALE DES INSTABILITES
 Désordre affectant de longue date la chaussée, aménagée par remblaiement, ainsi que les alluvions sous-jacents (jusqu'au ruisseau en pied de versant). Surface de rupture située dans les argiles à une profondeur d'environ 6 m.

Formation/Géologie		
Argiles supérieures à évaporites et marnes marron-rouges du Trias moyen et supérieur		
Date du Mouvement	Type d'instabilité	Dimension/Volume
1995 (récurrent)	Glissement rotationnel.	Partie réactivé 0,5 ha ; zone réactivable de 3 ha.
Réactivation	Position Topographique	Dommages
<input checked="" type="checkbox"/>	En pied de versant.	Chaussée et parapet régulièrement déformés.

CAUSES DIRECTES DU MOUVEMENTS
 Remblaiement sur les éboulis de pente et les argiles Triasiques pour la création d'une plate-forme.

TRAVAUX
 Drainage, mise en place d'enrochement en pied de talus, reprise du remblai en graves compactées. Chaussée refaite en oct. 2000.

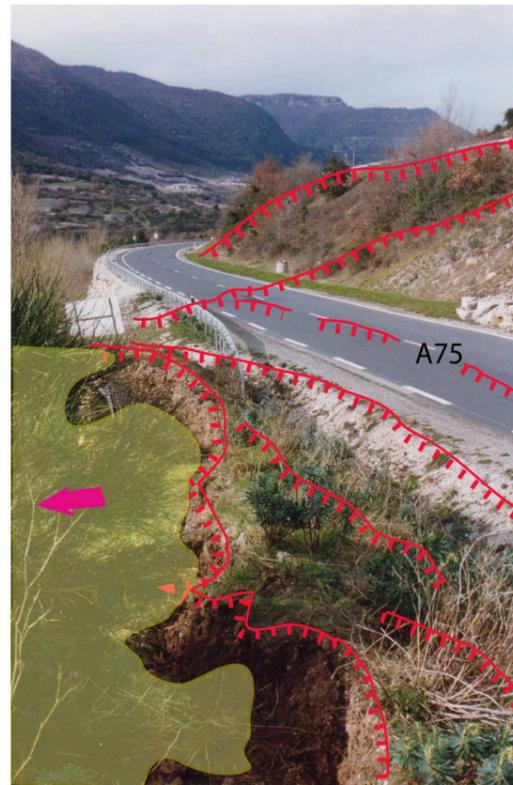
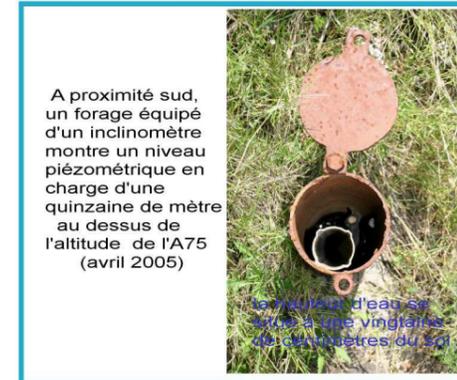
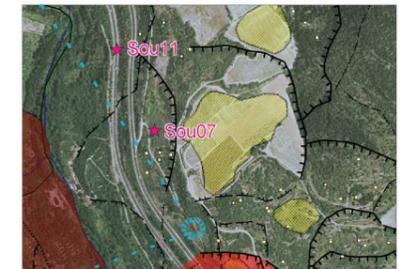
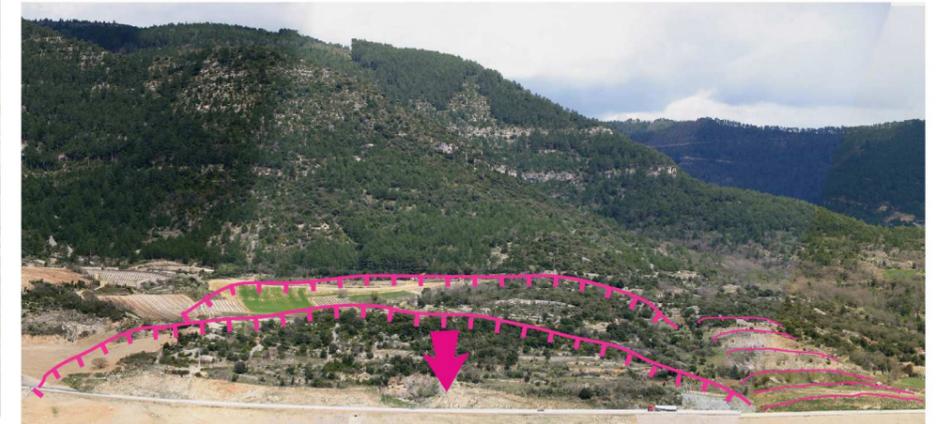
DESCRIPTION GENERALE DES INSTABILITES
Réactivation en 1983. Malgré le confortement de 1984, ce glissement est toujours en limite de stabilité. Nombreuses fissures ouvertes recoupent la chaussée, le talus et le versant. Réactivation en 1996: les fissures existantes se sont réouvertes.

Réactivation	Position Topographique	Dommages
<input checked="" type="checkbox"/>	En pied de versant.	Chaussée et parapet emportés sur plus de 20 m en 1983. Chaussée et talus régulièrement déformés actuellement. sur plu

CAUSES DIRECTES DU MOUVEMENTS
Circulation d'eau et dissolution du gypse des marnes triasique en amont (présence d'une doline dans

TRAVAUX
Confortement avec butée de pied (1984) et remblai allégé (1985). Réalisation de 4 drains horizontaux dont un productif (11/s) en 1996.

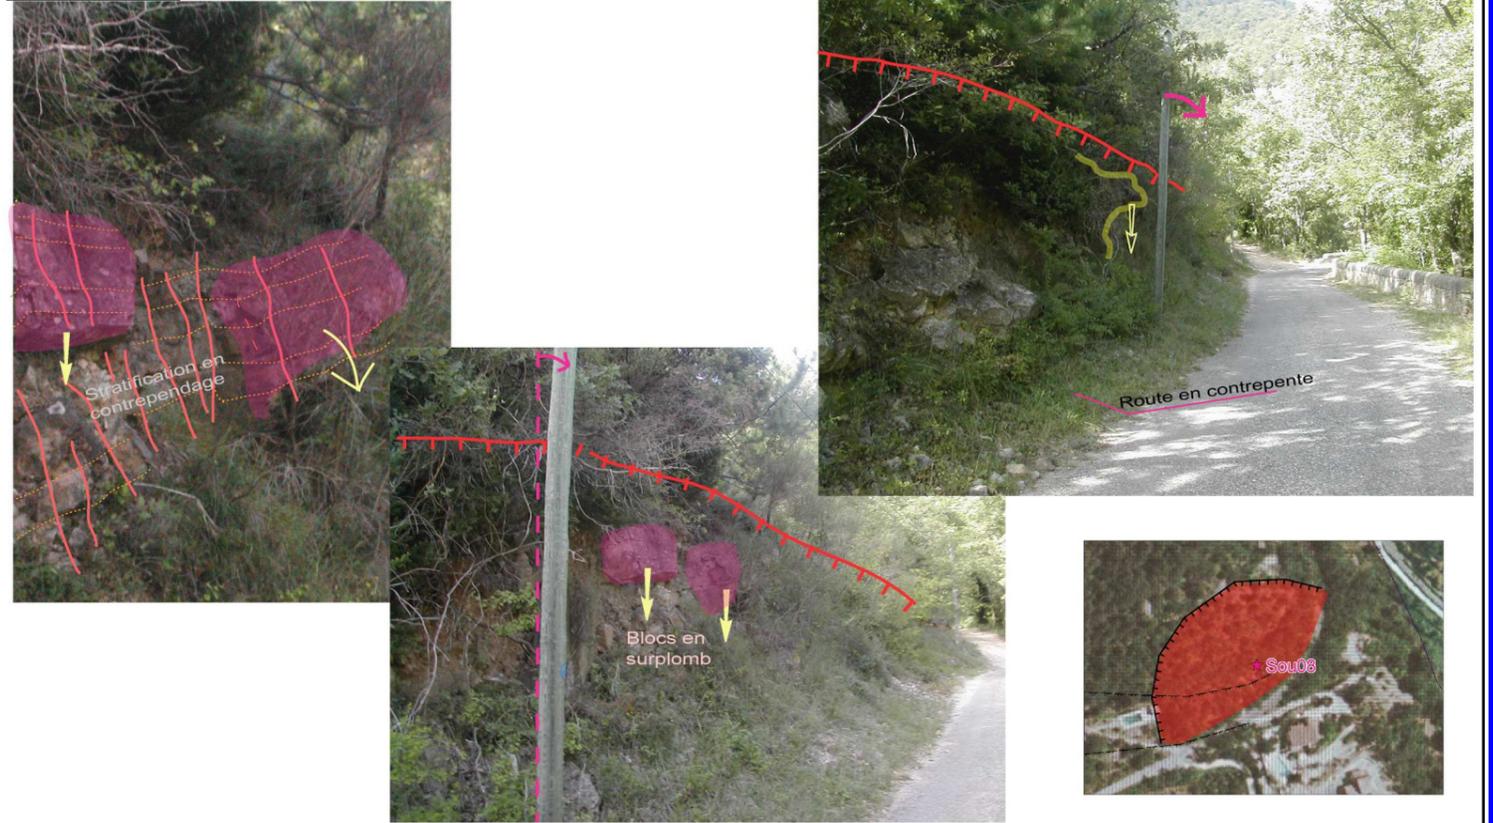
DESCRIPTION GENERALE DES INSTABILITES
 Eboulement-chutes de blocs associé à un glissement rotationnel affectant directement les marnes et dolomies triasiques. Désordres évidents sur la végétation du versant et le chemin.

FRACTURATION
 réseau de fracturation intense au niveau des dolomies. Fractures ouvertes délimitant certains blocs déjà en surplomb.

CAUSES DIRECTES DU MOUVEMENTS
 Plus importantes, action gèle-dégèle et développement racinaire dans la fracturation

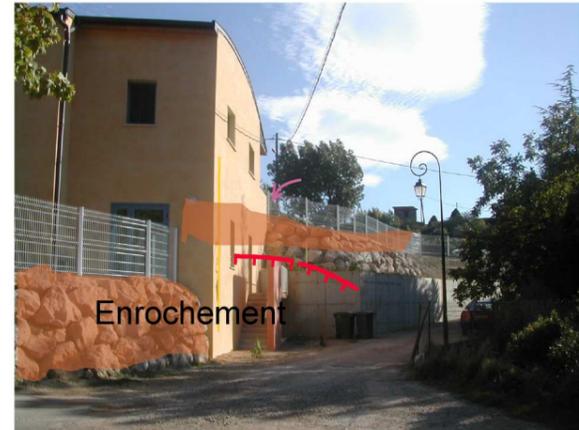
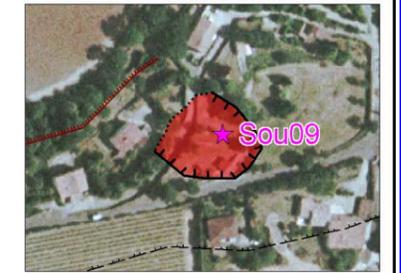
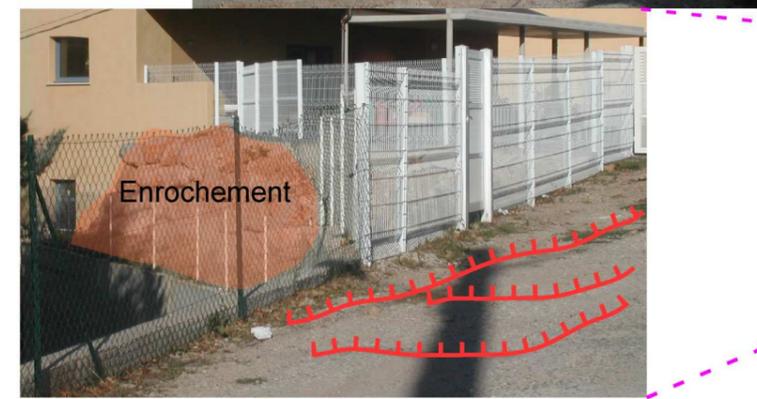
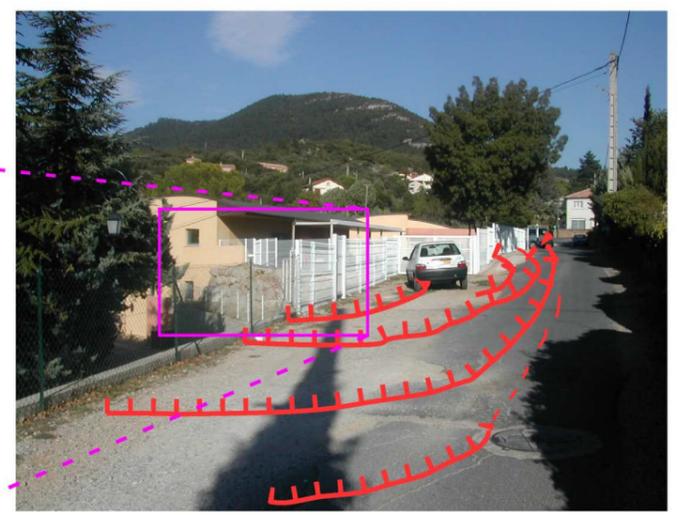
DESCRIPTION GENERALE DES INSTABILITES
 Petit glissement rotationnel, réactivé lors des travaux de terrassement pour la construction de l'école. Fissures ouvertes décrivant un arc de cercle et présentant un décalage verticale de 5 à 10 cm encore visible sur la chaussée malgré le confortement.

CAUSES DIRECTES DU MOUVEMENTS
 Travaux de terrassement

TRAVAUX
 Confortement par enrochement et drainage

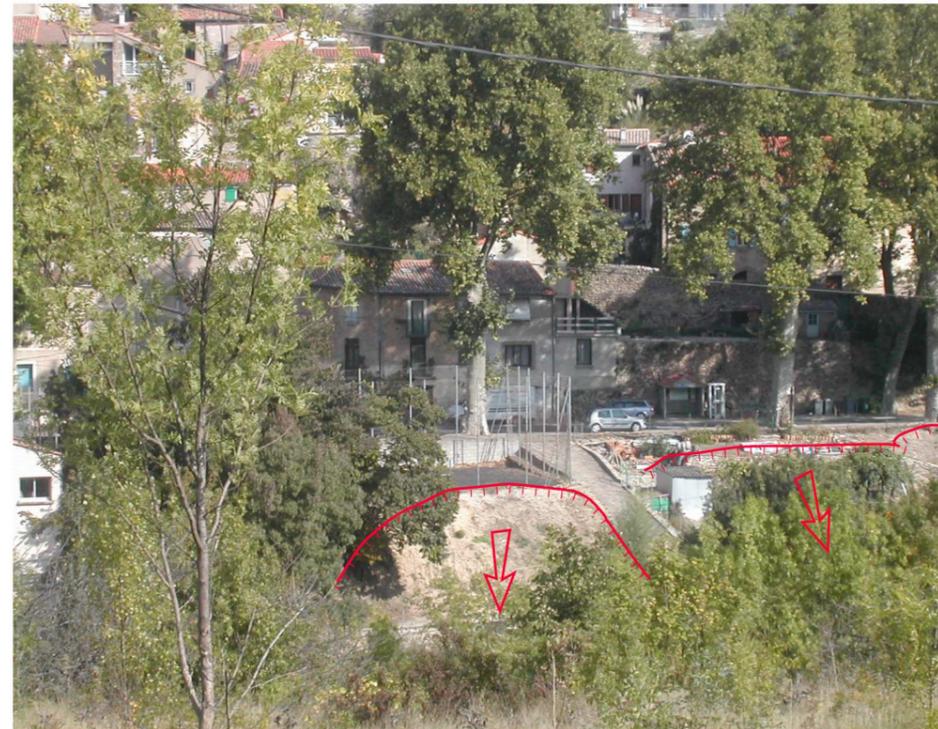
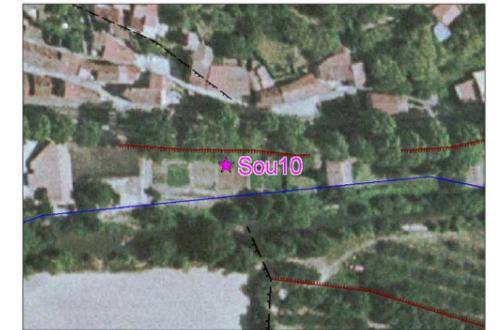
DESCRIPTION GENERALE DES INSTABILITES
Érosion de berge très actif entraînant des glissements de paquets d'argiles. Site actif sur plus de 170 m de long, immédiatement en contre-bas de la RD25. Une habitation se situe dans ce secteur sensible.

CAUSES DIRECTES DU MOUVEMENTS
Sapage au pied par les eaux de la Brèze

ETUDES/SURVEILLANCE
A réaliser

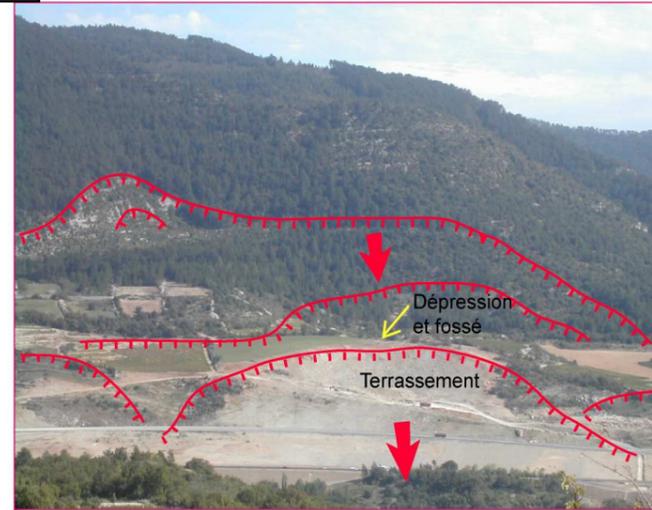
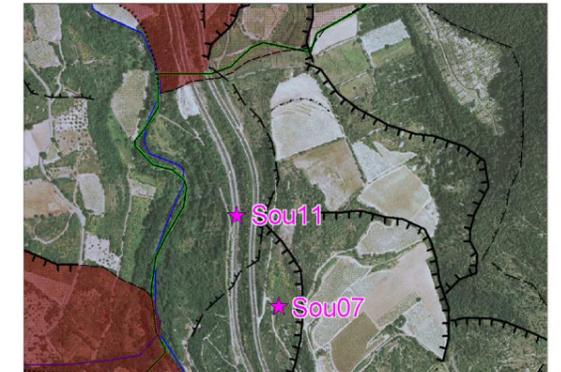
DESCRIPTION GENERALE DES INSTABILITES
Ensemble de glissements emboîtés. Le pied de la falaise hettangienne constitue la zone d'arrachement du glissement le plus externe qui montre un décalage vertical d'au moins 20 m. Les glissements les plus récents (morphologiquement) sont situés en aval.

FACTEURS AGGRAVANTS
Pluies importante, érosion du pied par la Lergue

TRAVAUX
Confortement par masque de tout-venant, adoucissement de la pente générale

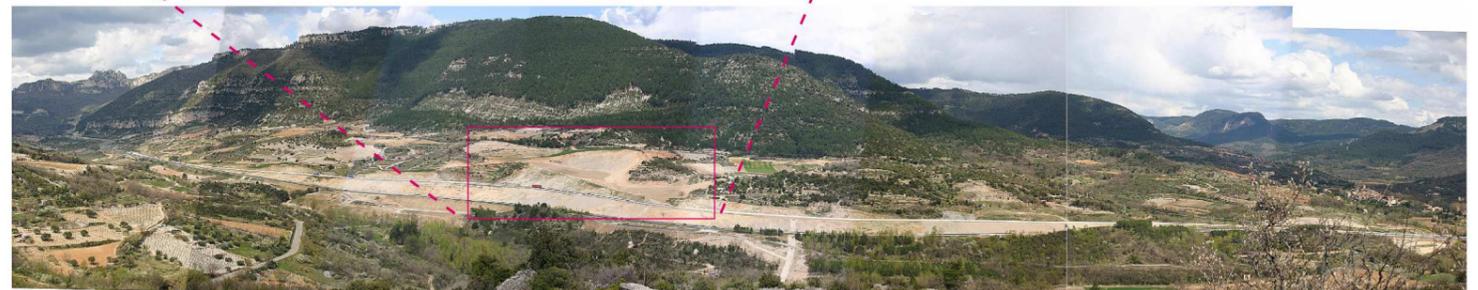
Plusieurs glissements de versant emboîtés

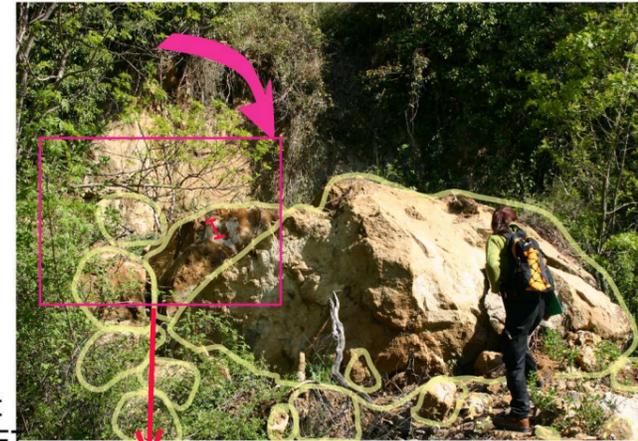
Escarpement sous la D149 E7

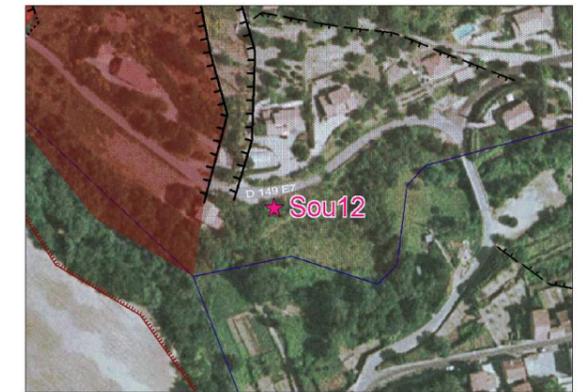
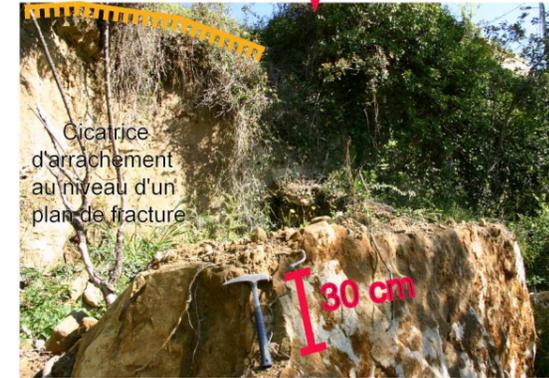
Cicatrice d'arrachement au niveau d'un plan de fracture

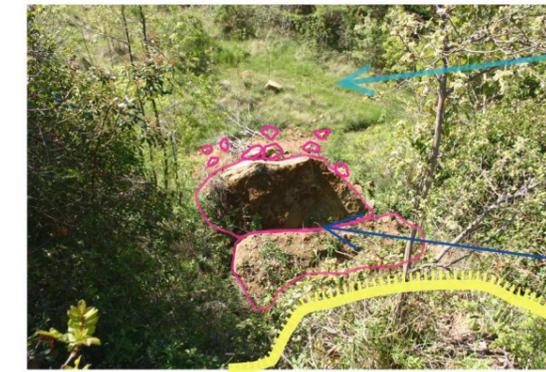
Site à surveiller, le prochain éboulement risque d'emporter une bonne partie de la route.

Terrasse alluviale du ruisseau de subreber

Gros blocs de grès tombés de l'escarpement

Haut de l'escarpement en bordure de la D149 E7
