COMMUNE	IDENTIFIANT	NATURE du PHENOMENE
Soumont	Soumont1	Eboulement, chute de blocs
LOCALISATION		SOURCE de L'INFO
Secteur situé entre Fignols et Le Pourat à la sortie de la chataigneraie		Terrain

COMMUNE	IDENTIFIANT	NATURE du PHENOMENE
Soumont	Soumont2	Eboulement chute de pierres
LOCALISATION		SOURCE de L'INFO
Lieu-dit La Fontaine d'Amour, RN9 face aux usine		Terrain

COMMUNE	IDENTIFIANT	NATURE du PHENOMENE
Soumont	Soumont3	Glissement de terrain
LOCALISATION		SOURCE de L'INFO
Lieu-dit La Fontaine d'Amour, en contrebas de la RN9 (PR 23,250), face aux usines		LABO DDE 34/BRGM-terrain

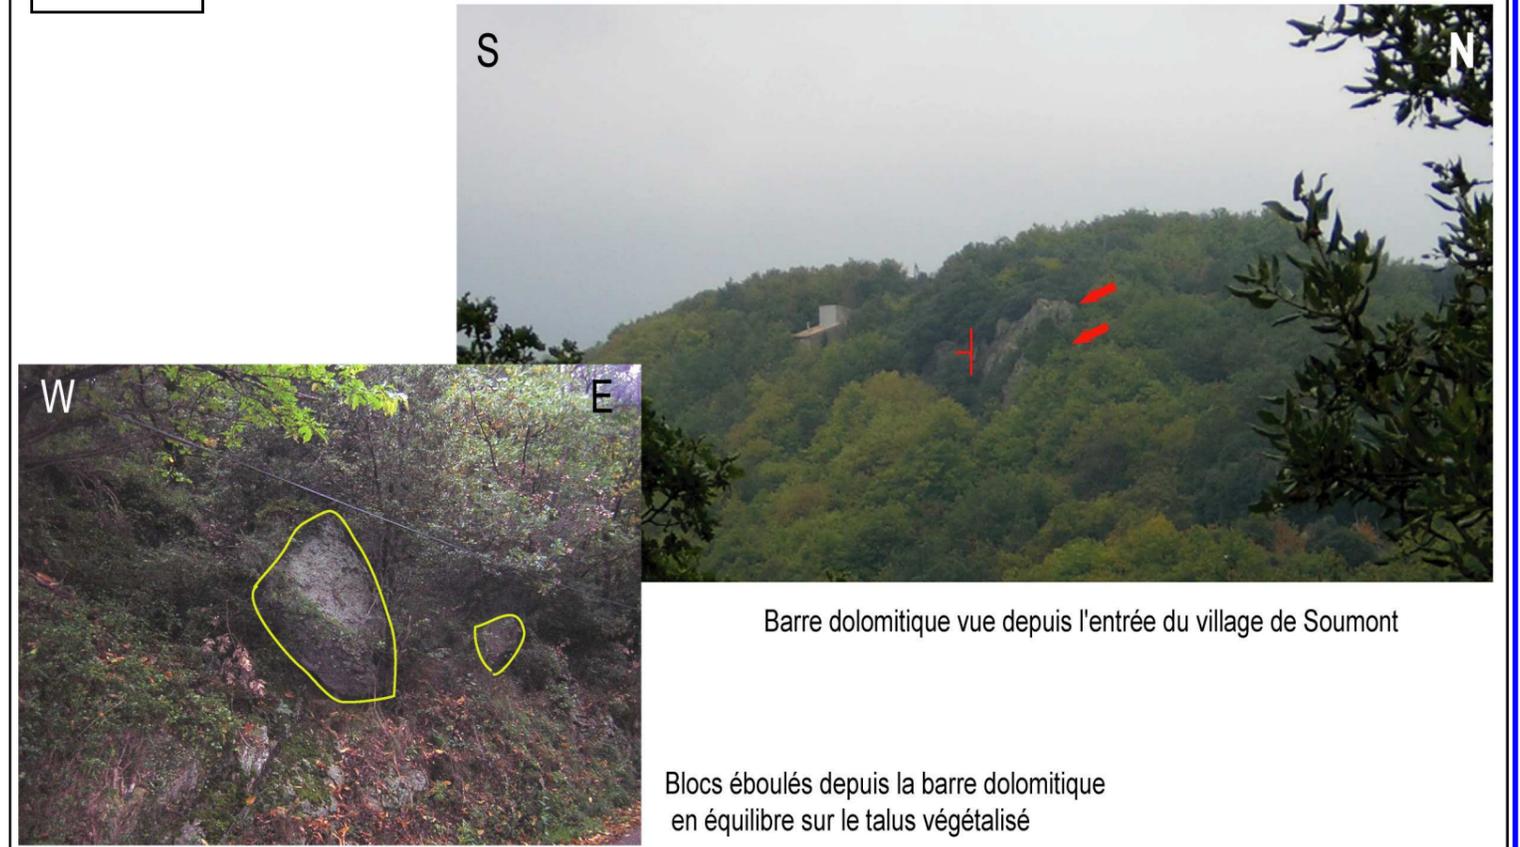
DESCRIPTION GENERALE DES INSTABILITES
Présence de nombreuses instabilité le long de la falaise dolomitique surplombant le versant. Nombreux blocs éboulés jallonnent le versant couvert de chataigniers. La propagation des blocs est freiné par la présence de ces arbres.

Formation/Géologie		
Dolomies massives Cambriennes sub-verticalisées présentant un pendage de 60 à 70 ° vers la Sud en contact normal avec les schistes dolomitiques Cambriens.		
Date du Mouvement	Type d'instabilité	Dimension/Volume
Récurrent	Chandelles, surplombs, dièdres, blocs éboulés potentiellement remobilisables	Blocs métriques à plurimétriques
Réactivation	Position Topographique	Dommages
<input checked="" type="checkbox"/>	Escarpement surplombant la route

EVOLUTIONS/PHENOMENES INDUITS
Blocs éboulés en position instable sur le talus schisteux: risque de remobilisation des blocs éboulés s'ajoutant au risque de de chutes provenant directement de la barre de dolomies.

REMARQUES
La propagation des blocs est limitée par la présence de végétation, si ces arbres venaient à disparaître la propagation des blocs serait plus importante.

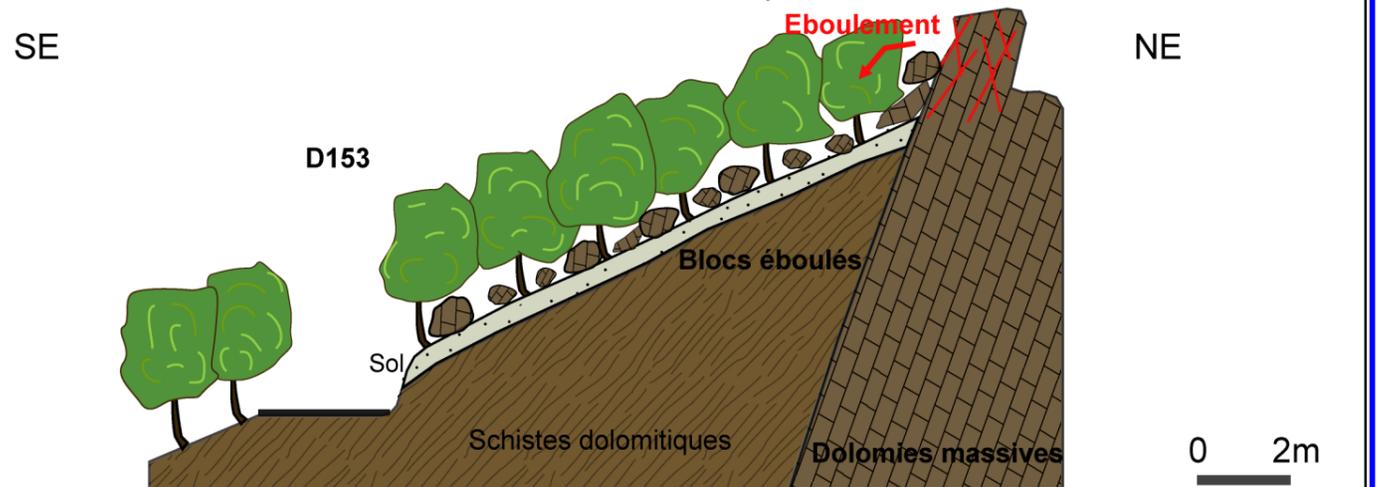
Aléa éboulement: Eboulement de blocs dolomitiques en bordure de la D 153

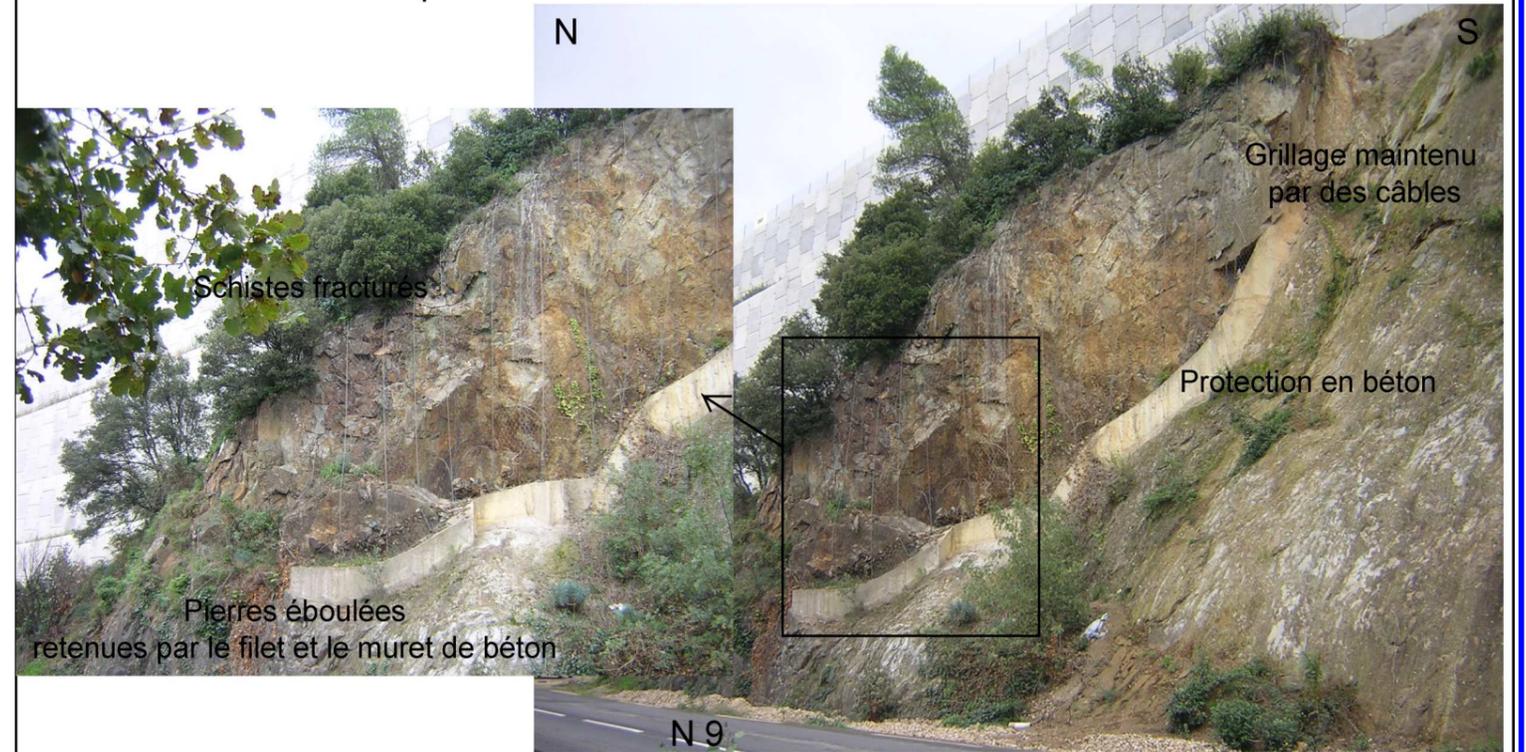
Talus vertical de 10 à 15m de haut longeant la RN 9 d'où se détachent des pierres et des blocs qui peuvent atterrir sur la chaussée.

Formation/Géologie		
Schistes minéralisés et tectonisés infracambriens.		
Date du Mouvement	Type d'instabilité	Dimension/Volume
Récurrent	Dièdres, surplomb et bancs dréssés à la vertical (glissement bancs/bancs)	Blocs de tailles di verses
Réactivation	Position Topographique	Dommages
<input checked="" type="checkbox"/>	Escarpement bordant la route	Eboulements sur la chaussée

Talus évolutif, actuellement stabilisé par des travaux de confortement (pose d'un grillage de protection).

Aléa chute de pierres: Affleurement schisteux conforté en bordure de la N9

Confortement: grillages ancrés par des câbles et édification d'un parapet en béton ayant pour but de maintenir les blocs et pierres éboulés.

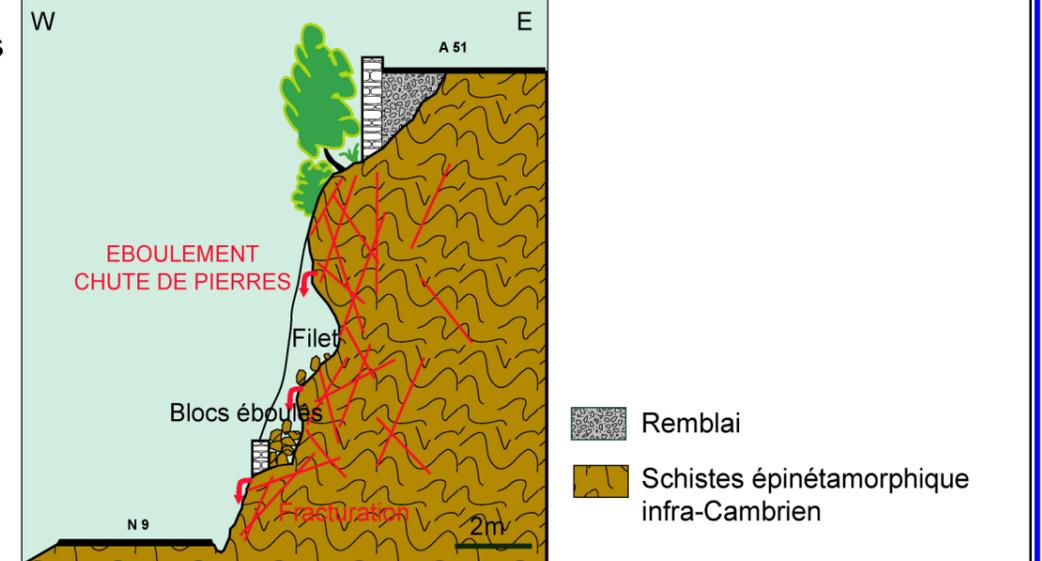
Eboulement, chute de pierres en bordure de la N9

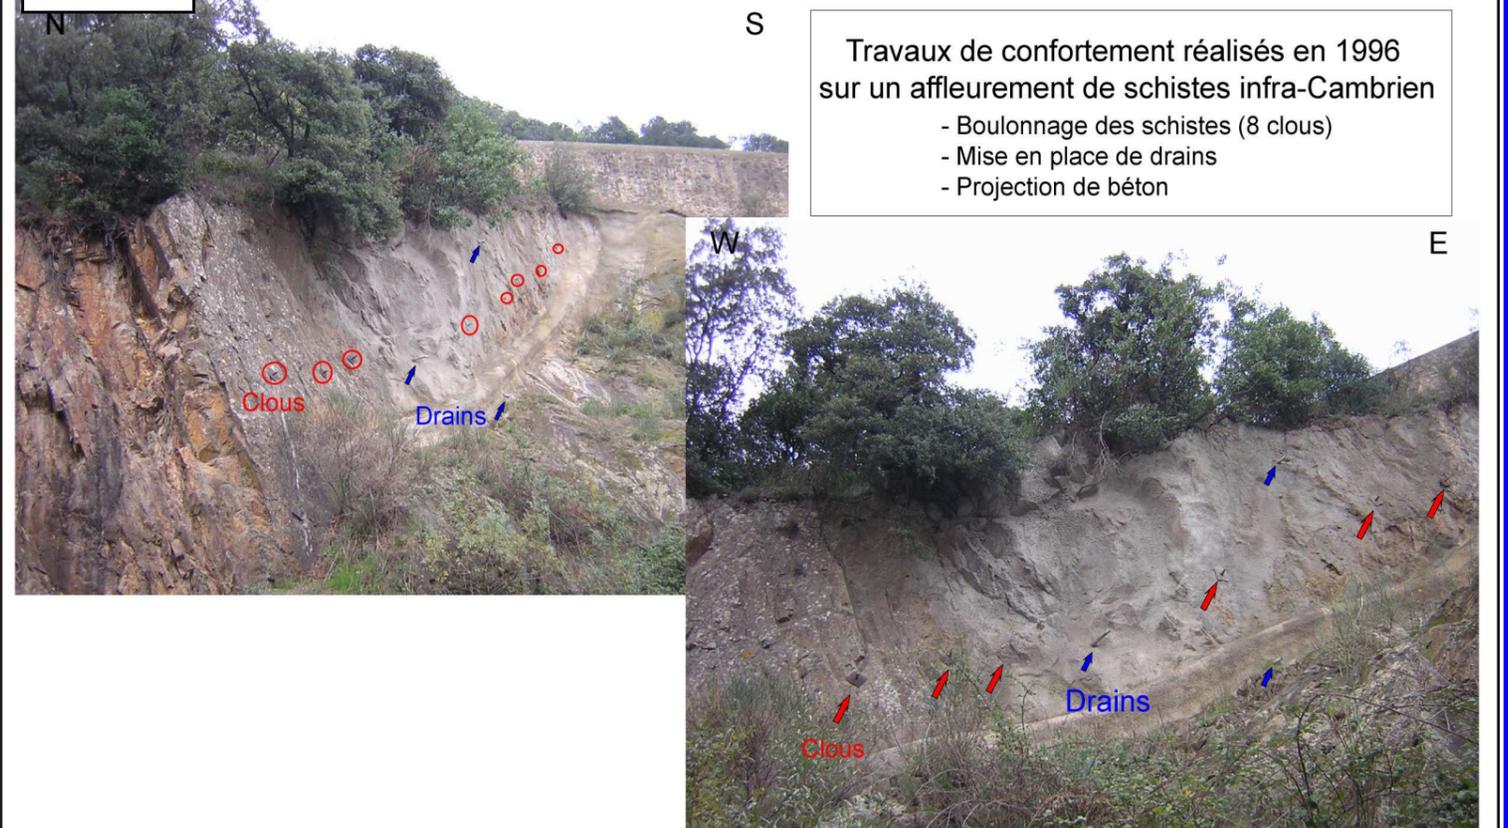
DESCRIPTION GENERALE DES INSTABILITES
Talus vertical de 10 à 15m de haut, ayant glissé lors de terrassement. C'est 25m3 de matériaux qui ont glissé suivant la schistosité. Réactivation en 1996.

Date du Mouvement	Type d'instabilité	Dimension/Volume
Déc., 1981, récurrent	glissement transitoirenel.	environ 500 m2

TRAVAUX
Confortement: boulonnage des schistes (8 clous) béton projeté, poutre en béton (1996). Un autre talus sub-verticale du même type a été conforté (1981), 300m plus au sud, toujours en contrebas de la RN9 (grillages ancrés par des câbles).

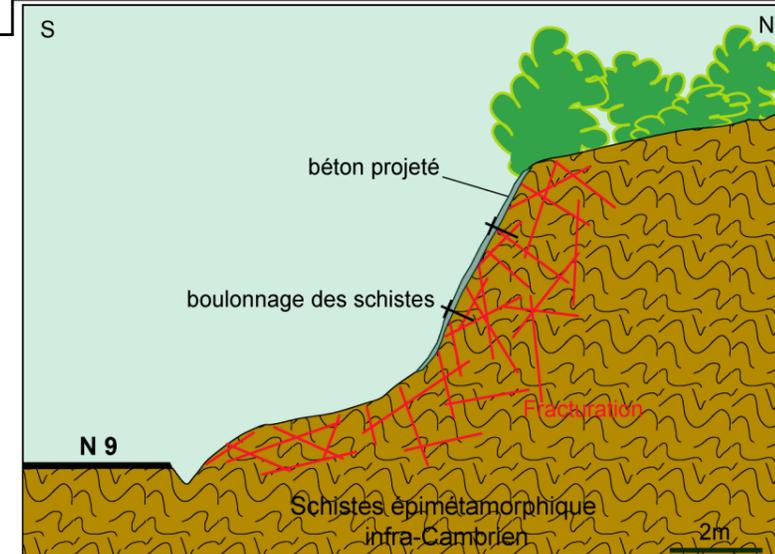
Confortement effectuée en bordure de la N9

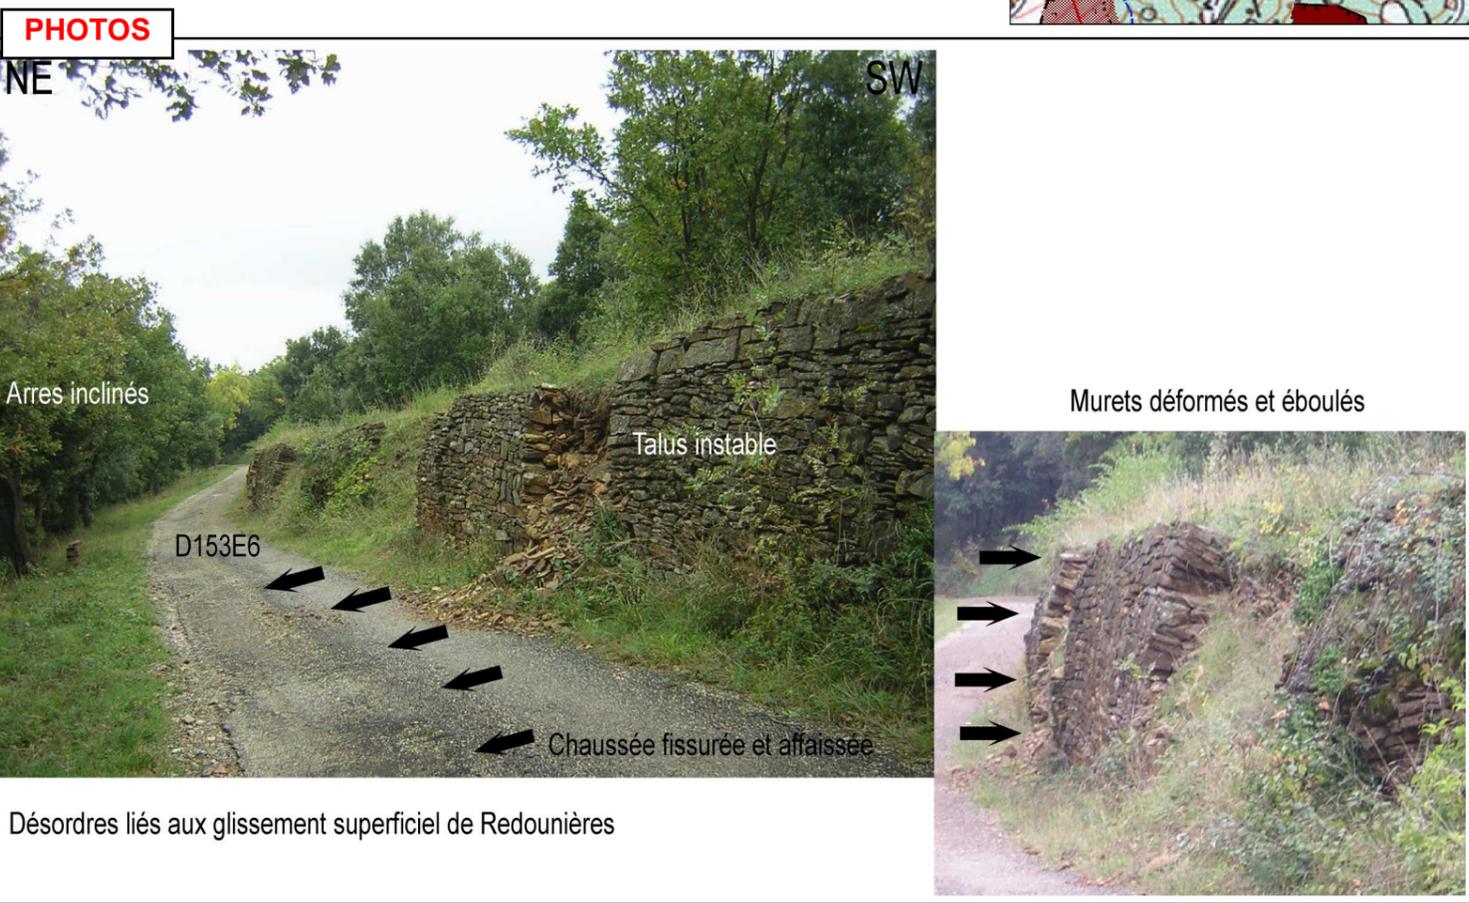
Glissement de versant. Le talus longeant la route présente des traces de fluage lent : murets déformés et éboulés par endroits, route fissurée et affaissée

Formation/Géologie		
Pélites grises Permiennees fortement schistosées et fracturés, très altérées en surface		
Date du Mouvement	Type d'instabilité	Dimension/Volume
Récurrent	Glissement superficiel, instabilité de talus	instabilités sur 800m le long de la route
Réactivation	Position Topographique	Dommages
<input checked="" type="checkbox"/>	Talus jouxtant la route D153E6	Fissuration et affaissement de la chaussée

Versant évolutif : murets déformés et bombés arbres inclinés

Glissement à signature morphologique nette aussi bien en photographie aérienne que sur le terrain. Ce glissement n'affecte que la partie superficielle altérées des pélites.

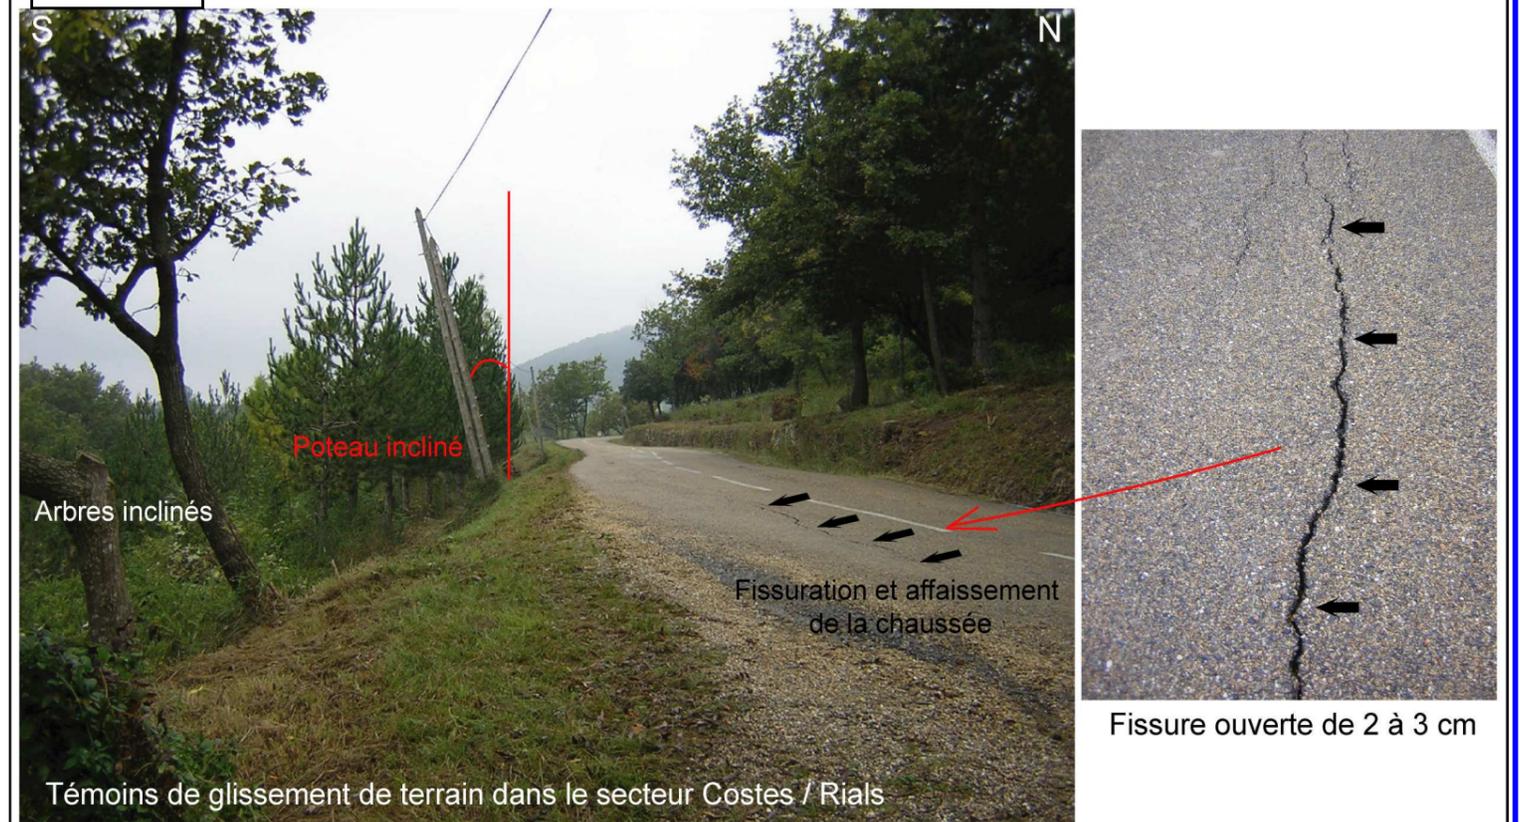
DESCRIPTION GENERALE DES INSTABILITES
Ensemble de glissements rotationnels plus ou moins emboîtés. Ce glissement de versant affecte une superficie de 80 000 m2. Il s'agirait d'un glissement récurrent aggravé par du ravinement dans le secteur des Costes.

Réactivation	Position Topographique	Dommages
<input checked="" type="checkbox"/>	Ensemble du versant	Fissuration importante de la chaussée ouverture de 3 à 5 cm et affaissement de plus de 10 cm. Déstabilisation et éboulement de murets .

REMARQUES
Glissement de versant affectant l'ensemble du niveau des argiles et marnes du Trias inf et s'ammortissant à l'interface de la barre de gès inf . Nombreux désordres (arbres en pipes, poteaux inclinés, talus bombé et chaussée déformés) affectent ce site.

ETUDES/SURVEILLANCE
A réaliser

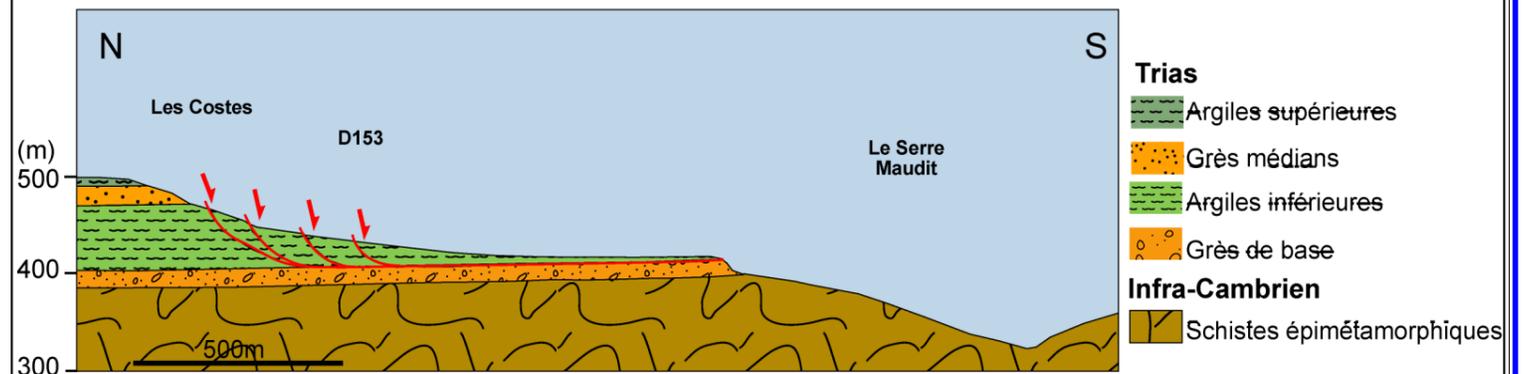
Aléa glissement de terrain au sein des argiles inférieures du trias
