I.1. Les Eboulements/Chutes de blocs :

I.1.1. Bordure du Plateau calcaire jurassique : Extrémité occidentale de la Serre de Mélanque

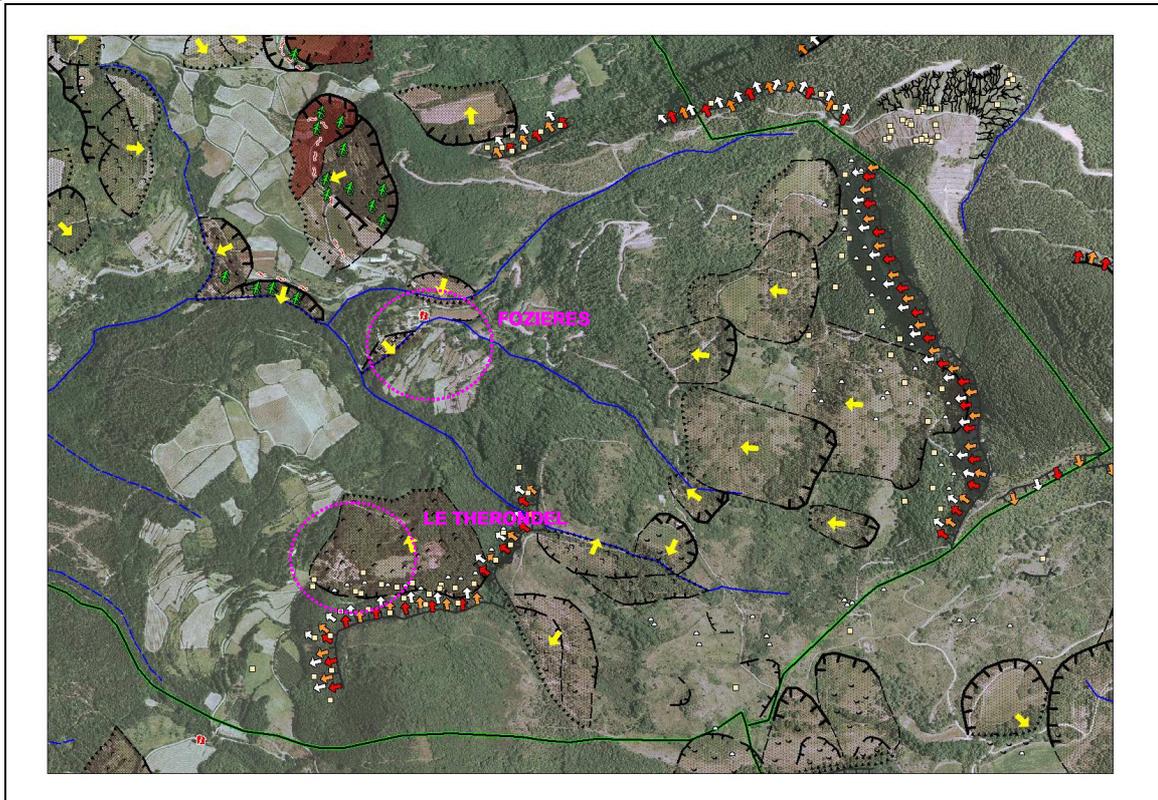
Phénomènes récurrent situés principalement en bordure du plateau calcaire du Jurassique ou encore au niveau de la barre de grès triasique (**fig. 1**). Ce phénomène concerne plus localement les falaises de schiste épi-métamorphiques infra-combrien qui surplombent la RD149.

Figure 1 : Extrait de l'ortho-photo-plan de la commune de Fozzières, montrant une forte concentration des phénomènes éboulements/chutes de blocs au niveau des falaises calcaires jurassiques ou encore au niveau de la barre de grès triasique.

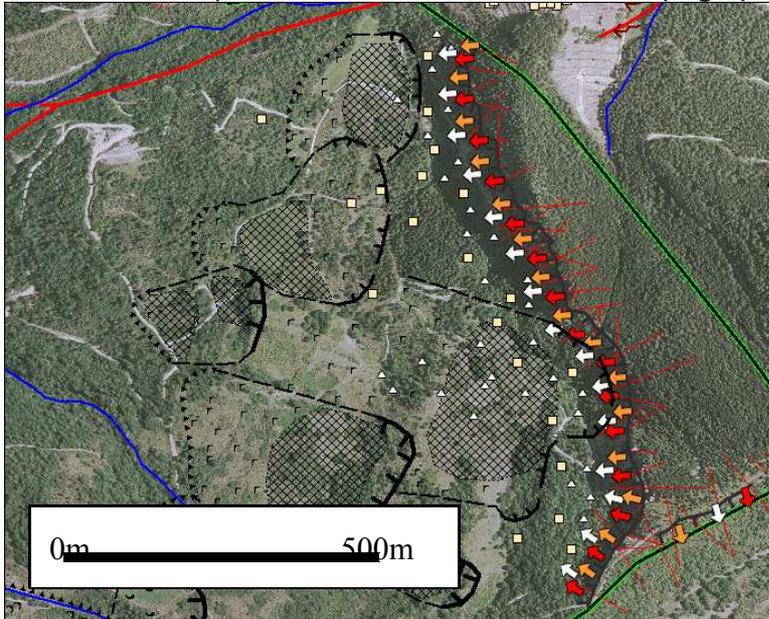
Le plateau de dolomies hettangiennes constituant la Serre de la Mélanque est découpé par plusieurs réseaux de failles et de fractures principalement orientées Sud Ouest – Nord Est et Nord-Sud. Le jeu de l'ensemble de ces failles et fractures associé à l'action du gel et du dégel sont à l'origine de nombreux éboulements de blocs et de pans de falaise. Dans les secteurs où la pente est favorable ($>25^\circ$), la propagation de ces blocs est relativement importante. De nombreux blocs de taille hétérométrique se trouvent actuellement à plus de 200 mètres de la falaise (**Fig.2**).

Figure 2 : Extrait de la carte informative des mouvements.

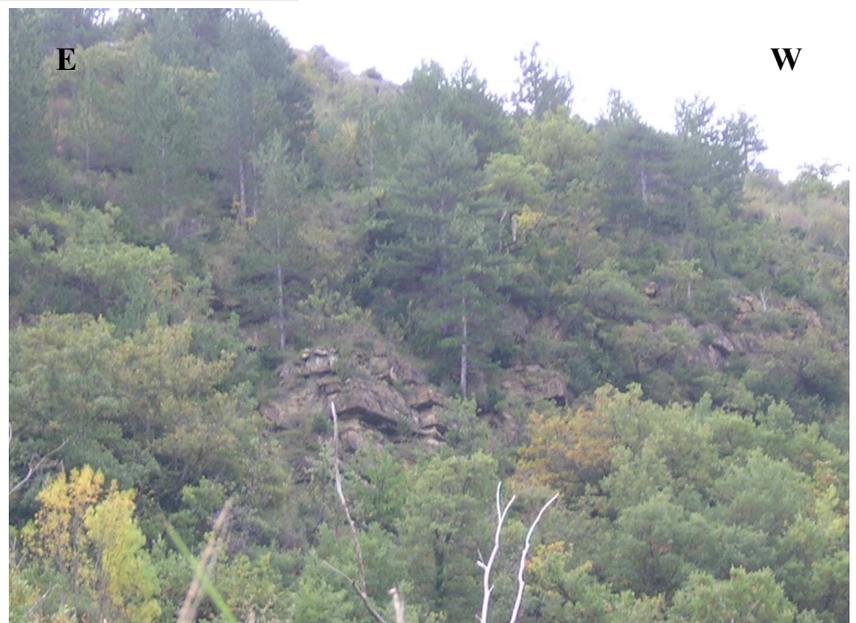
Dans le secteur de la Serre on assiste au même phénomène que celui précédemment décrit : les blocs éboulés proviennent également des falaises dolomitiques de l'Hettangien. Le tracé de cette falaise orientée Sud Ouest – Nord Est, est lui même conditionné par le réseau de failles de Fozières-La Vaquerie contrôlant le secteur. Par ailleurs, au droit de la falaise elle-même, la densité de la végétation est un facteur aggravant (**fig. 3**) : les racines s'insinuent dans les fractures et accélèrent la déstabilisation des blocs. Actuellement, des dièdres, chandelles et surplombs jalonnent cette falaise.

Figure 3 : Falaise de la Serre envahie par la végétation.

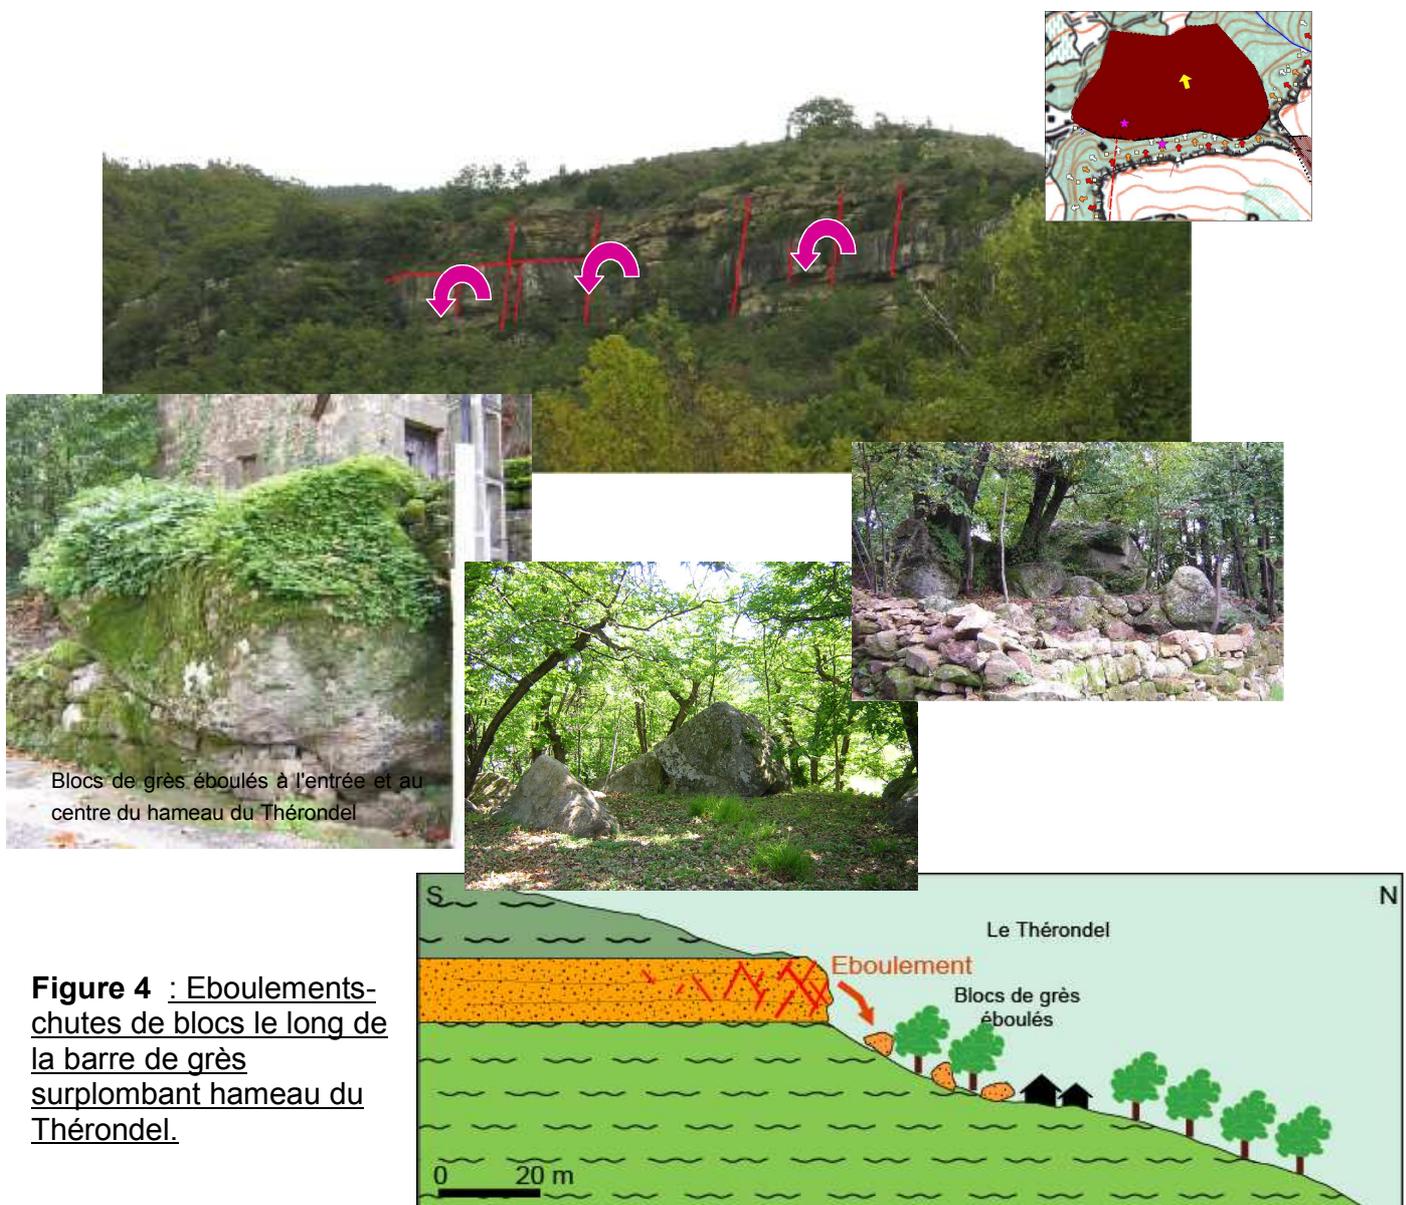
Dans le secteur du Thérondel de nombreux éboulements s'initient à partir de la barre de grès médians du Trias. Cette barre est intensément fracturée et envahie par la végétation, ces deux facteurs favorisent l'apparition d'éboulements. Certaines fractures ouvertes d'une dizaine de centimètres sont autant d'indices d'éboulements futurs. Par ailleurs, la barre de grès, principale source des éboulements repose sur une série argileuse: le contraste de rhéologie entre ces deux formations est à l'origine d'un sous-cavage qui accentue la déstabilisation des grès et les éboulements. Actuellement des surplombs délimités par des fractures ouvertes jalonnent la falaise. Ces différentes instabilités constituent un aléa fort à très fort d'éboulement potentiel à moyen et court terme. De nombreux blocs éboulés ainsi que des pans de falaise sont observables au pied de la barre, sur la pente, ainsi qu'au sein même du hameau du Thérondel (**Fig.4**). Leur taille est métrique à pluri-métrique. Cette présence au cœur même du hameau indique qu'historiquement ce site était la siège de nombreux éboulements. Actuellement la végétation présente au pied de la falaise constitue un écran et protège le village.

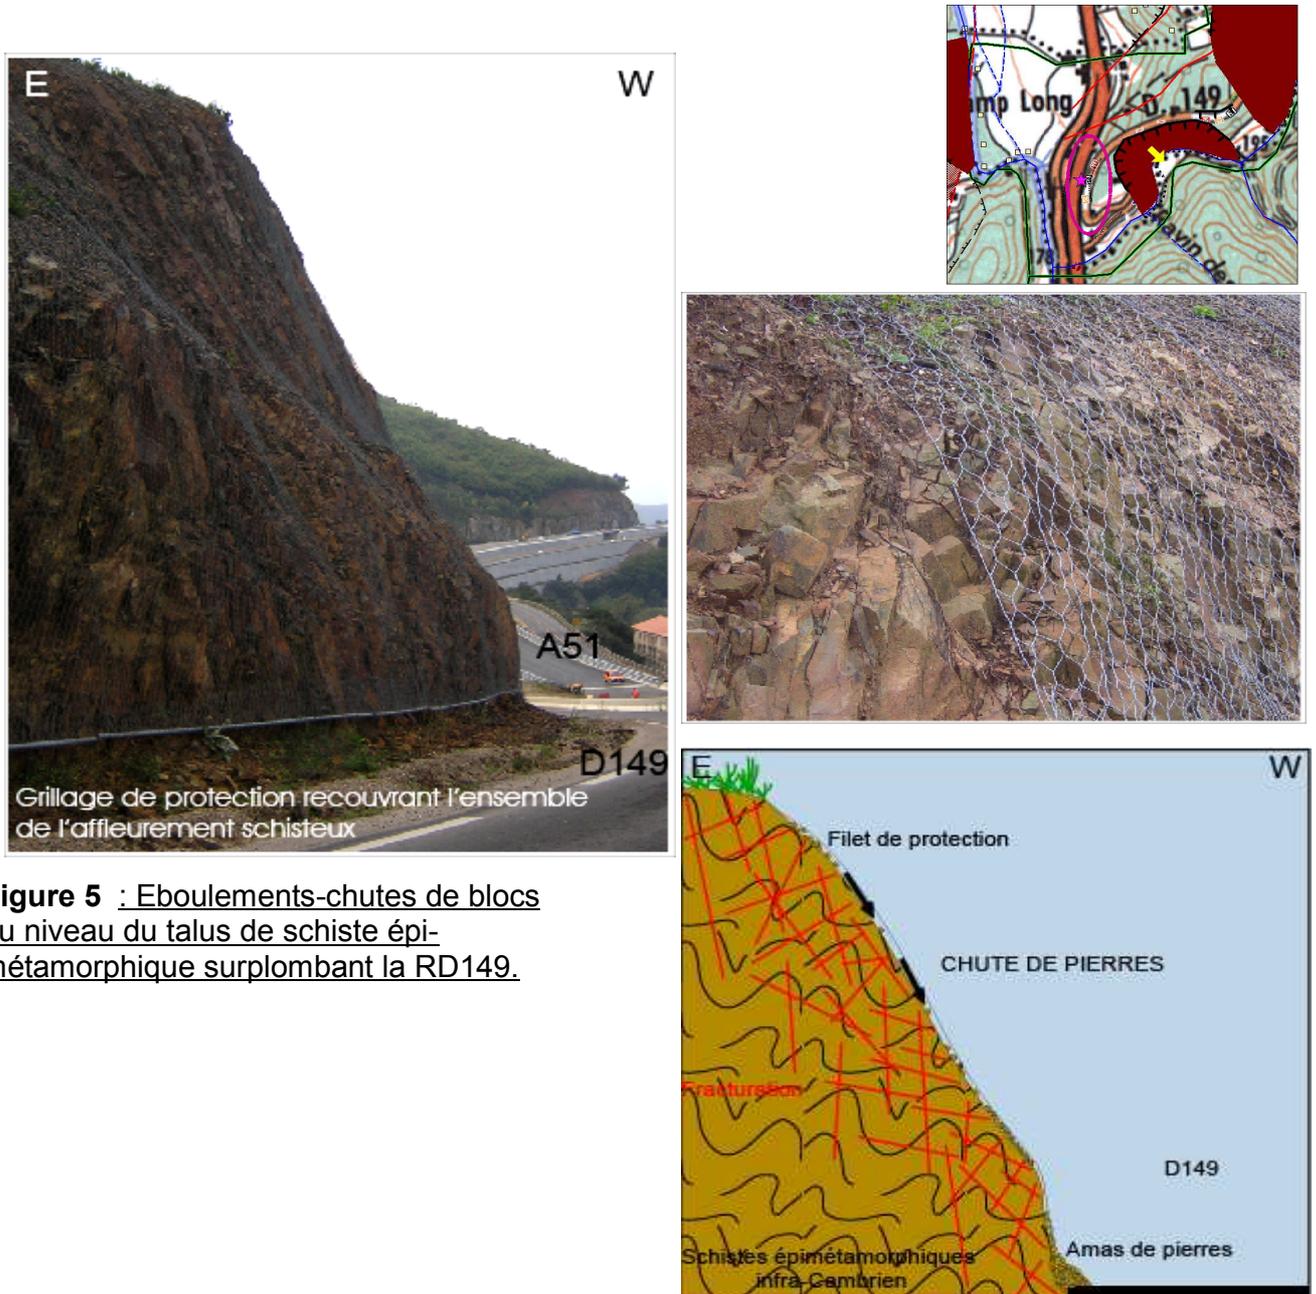
Au sein des formations infra-cambriennes, les chutes de pierres sont générées par les nombreuses fractures qui morcellent les schistes. Ces fractures se superposent souvent aux différents plans de schistosité de la roche : deux épisodes schisteux se succèdent générant une schistosité de flux et une schistosité de crénulation. Ces chutes de pierres sont particulièrement importantes en bordure de la D 149, à l'entrée de la commune (Fig.5).

En effet, la falaise surplombant la RD149, est constituée par des schistes épimétamorphiques intensément fracturés. Associée à la schistosité cette fracturation délimite des dièdres de dimensions variables à la limite de la stabilité. Des confortement par clouage et injection bétonnée associées à la mise en place de filets de protection ont été réalisés sur une grande partie de cette falaise (fig. 5). Néanmoins, le site reste actif. Nombreux petits blocs se trouvent actuellement piégés derrière le filet. Par ailleurs d'autres blocs de taille variables sont actuellement en équilibre précaire et menace de tomber sur la chaussée. Ces blocs doivent être rapidement purger ou conforter.

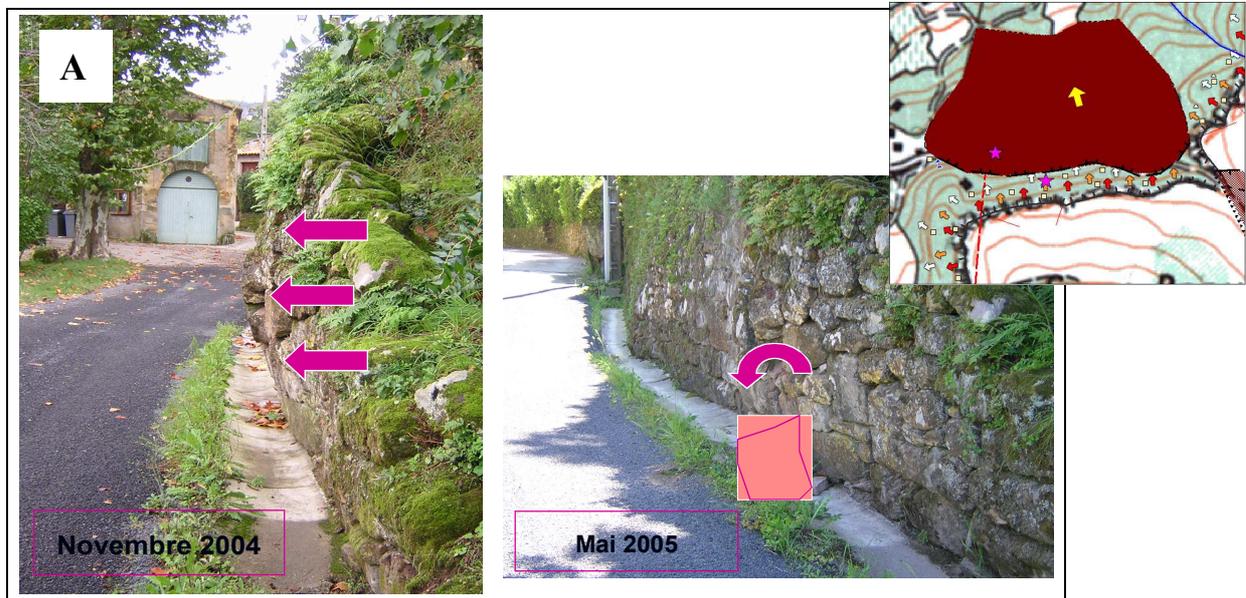
A l'entrée du hameau la poussée des terres est très bien marquée par la déformation d'un mur de soutènement. Entre deux visites de terrain effectuées début Novembre et début Mai, l'évolution de la déformation est évidente malgré un hiver peu pluvieux. Une partie du muret est en train de s'ébouler (**Fig.6-A**).

Ces glissements présentent un danger supplémentaire dans la mesure où ils remobilisent des blocs éboulés en équilibre sur la pente argileuse (**Fig.6-B**).

Figure 6 :
Glissement de terrain au niveau du Thérondel. A: Evolution de la déformation d'un muret situé à l'entrée du Thérondel sous la poussée d'un glissement de terrain. B: Blocs éboulés remobilisés par des loupes d'arrachement sur le sentier du Pioch de Rouvier.

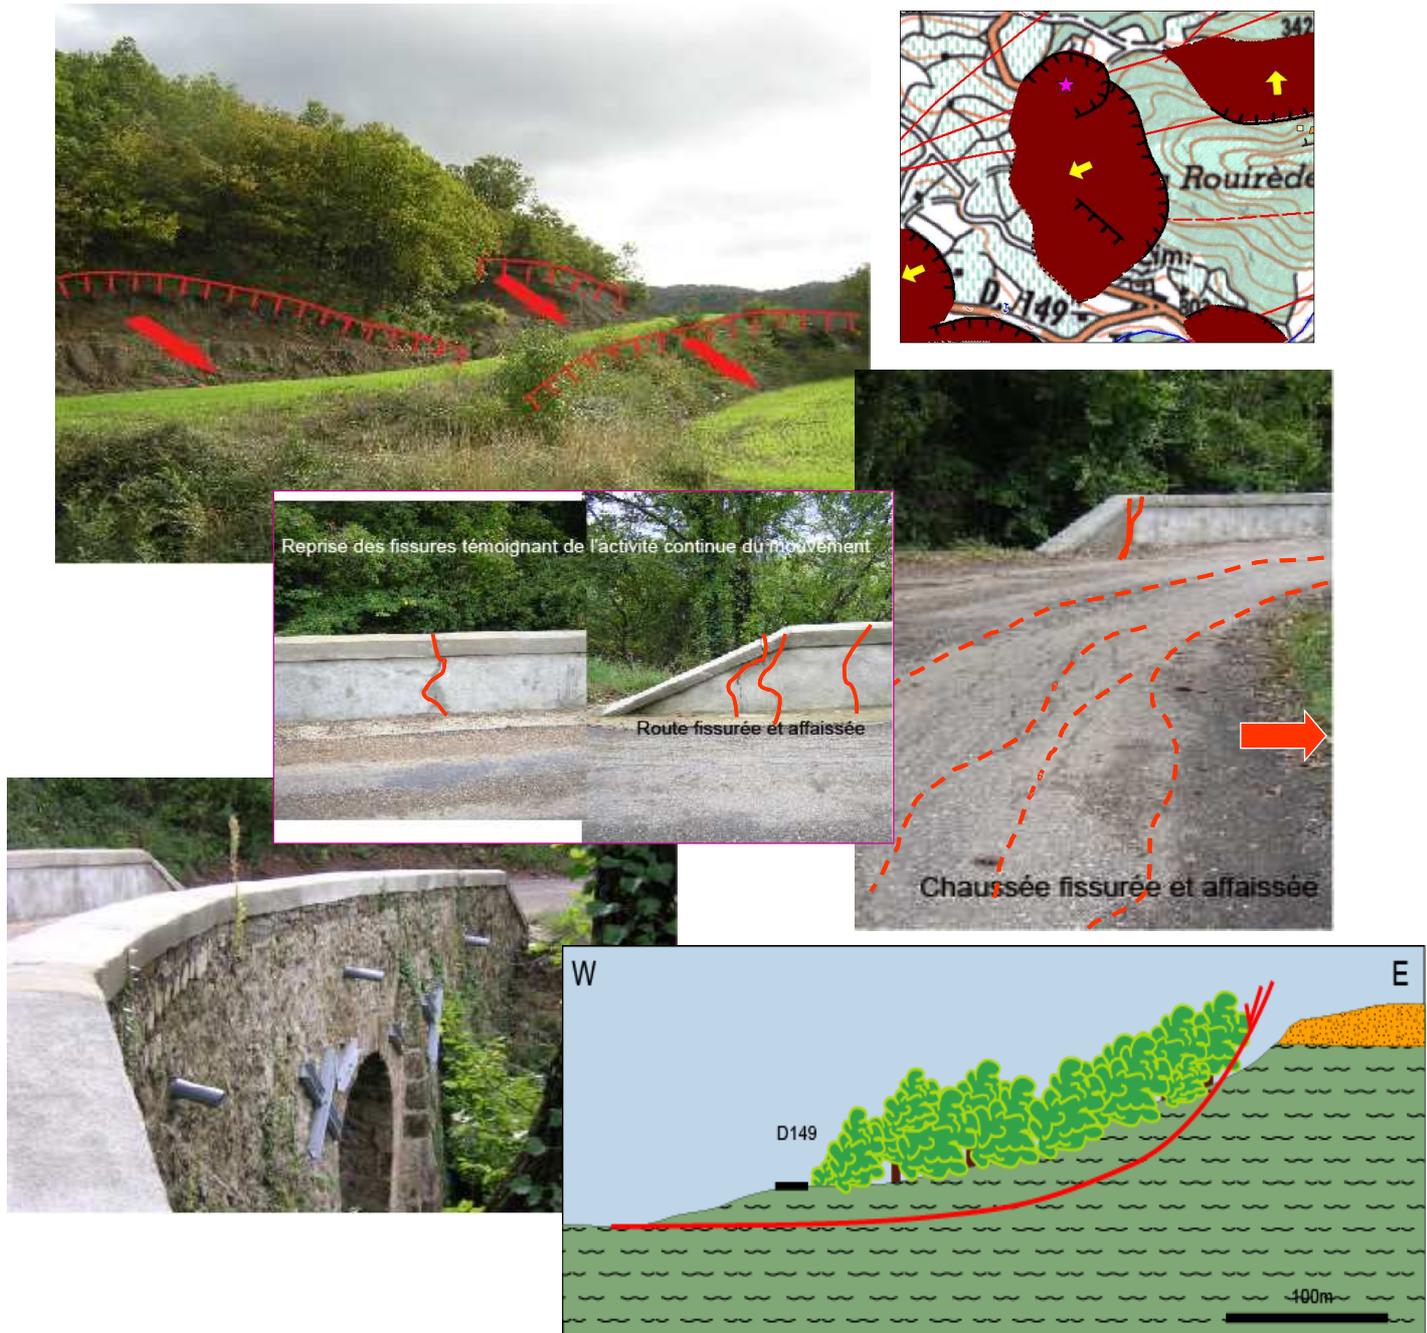
La partie occidentale de la Rouirède est affectée par deux glissements qui mobilisent l'ensemble du versant argileux. Ces glissements se traduisent par d'importants désordres sur la végétation (arbres inclinés), sur la route (déformation, affaissement et fissures) et plus particulièrement sur le pont qui enjambe le ruisseau de la Rouirède. Ce pont, malgré une rénovation récente présente des fissures et fractures très développées (fissures ouvertes de 2 à 7 cm) qui témoignent d'une activité récente et continue du glissement (**Fig.7**).

La présence du ravin accentue l'activité du glissement par érosion et sape au pied de celui-ci.

Figure 7 : Désordres sur la route et le pont de la Rouirède, occasionnés par un glissement de versant

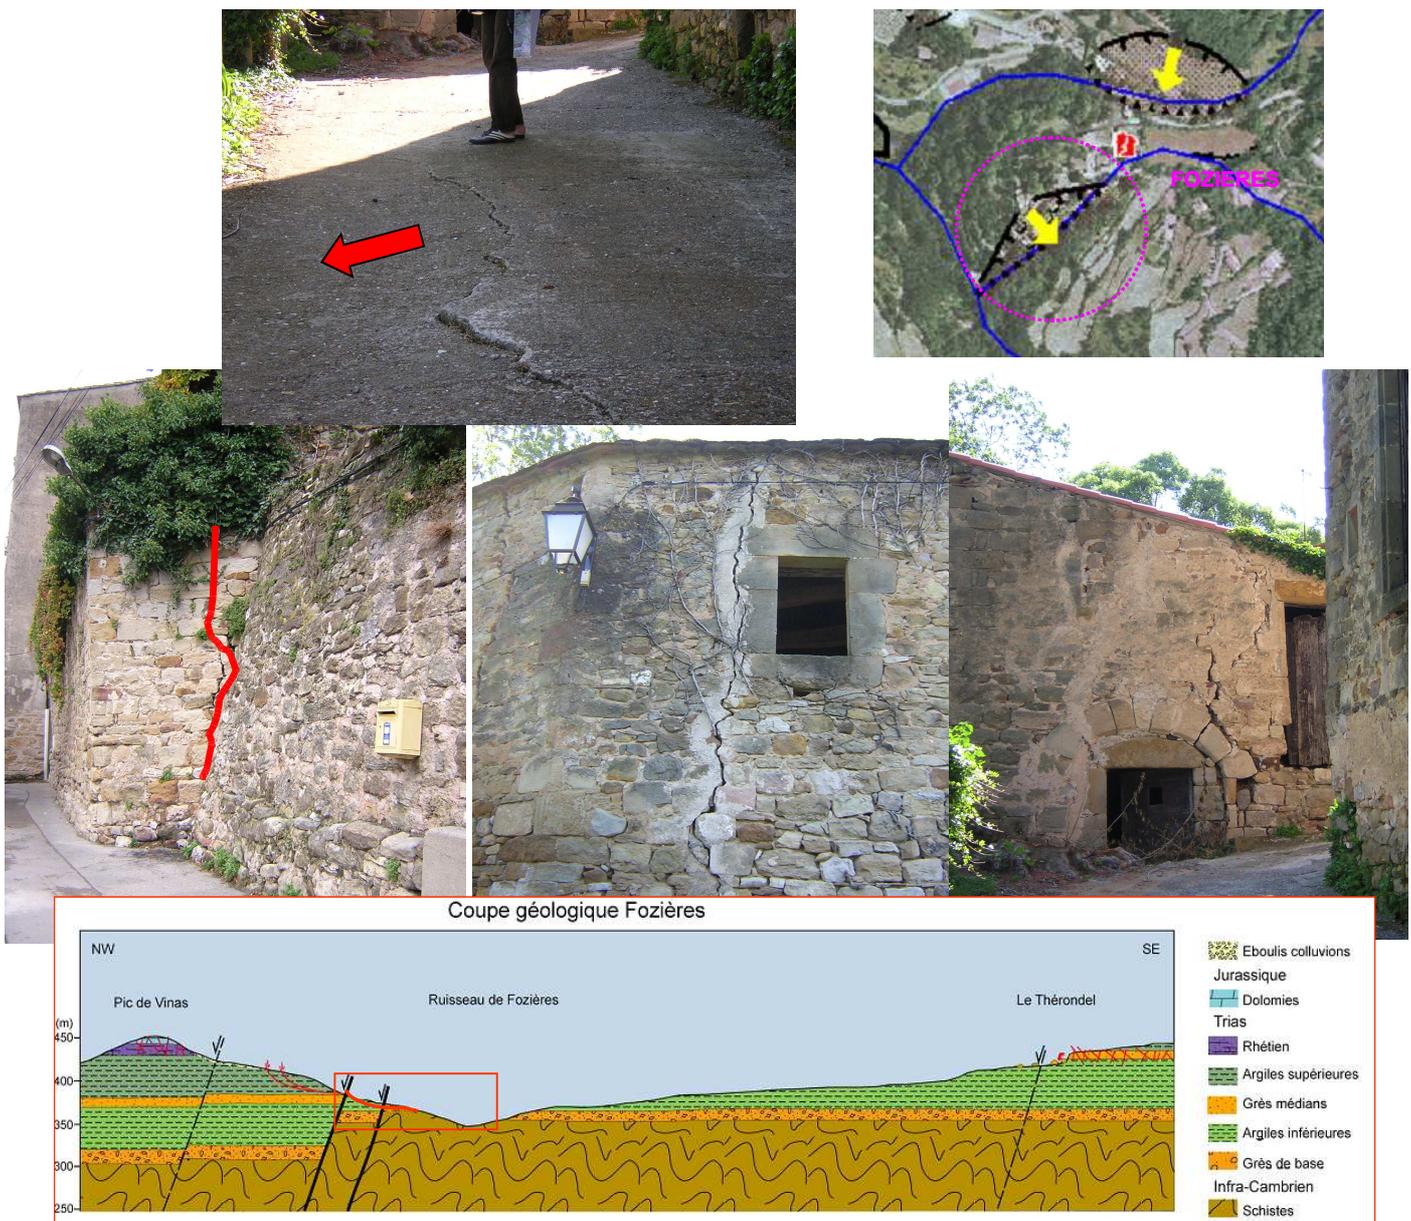
La butte sur laquelle est construit Fozières est déstabilisée par deux glissements activés par les ruisseaux du Malet et de la Fous qui encerclent le village. Un premier glissement activé par le ruisseau de la Fous montre des déformations en direction du Nord: dans la ruelle menant à la chapelle un affaissement de 2 à 3 cm est observable sur la dalle en béton, de nombreuses fissures sont également présentes sur les habitations situées au Nord (**fig. 8**).

Figure 8 : Désordres sur certaines constructions et affaissement de la chaussée liés à un mouvement d'ensemble du versant.

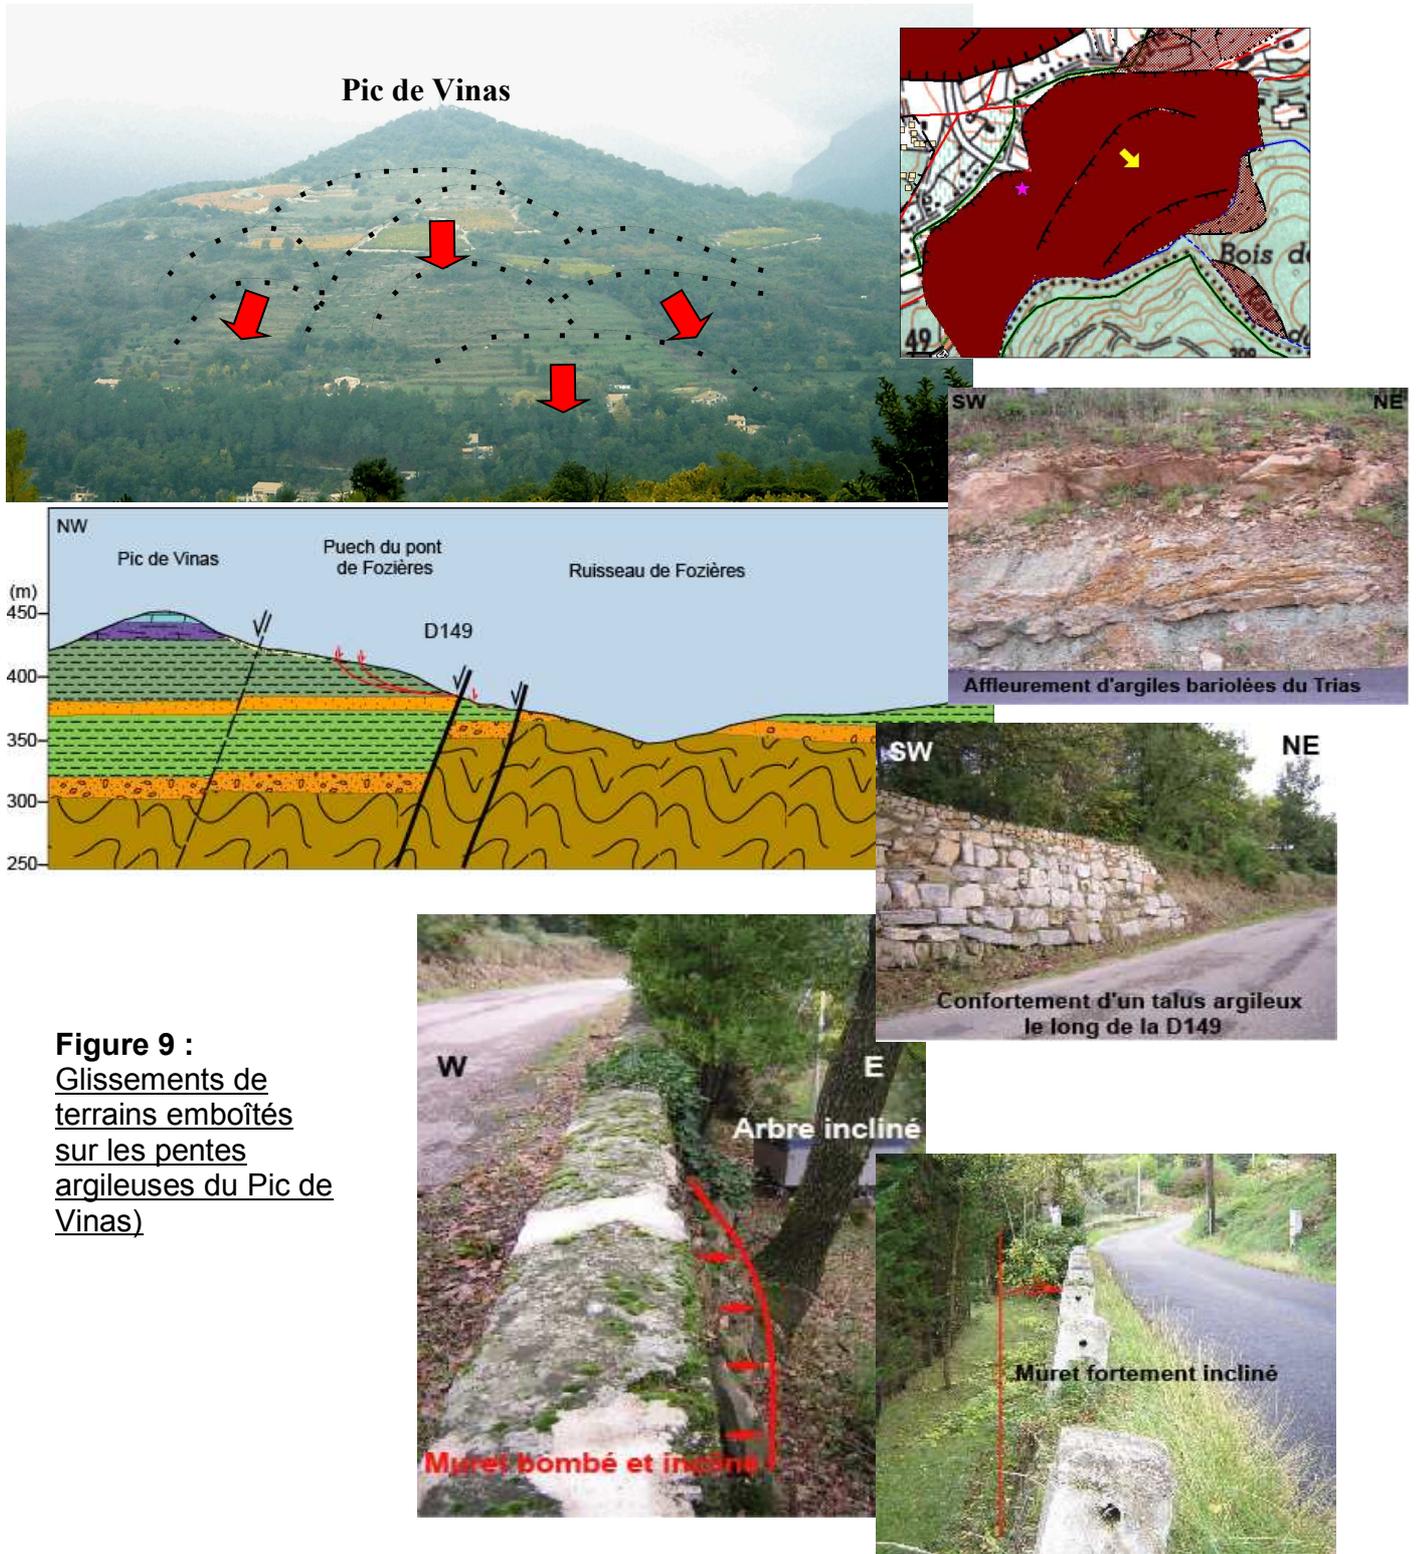
De nombreux glissements de terrain emboîtés affectent le secteur du Puech du Pont de Fozières (fig. 9). Ces glissements s'initient au sein des argiles du Trias supérieur qui, par leur composante salifère constituent une formation particulièrement vulnérable en terme de glissement de terrain. Ces glissements sont révélés par de nombreux désordres le long de la D149 : désordres sur les murets, route déformée, arbres inclinés. Afin de limiter les effets de ces glissements, des confortements ont été mis en place localement en bordure de la route.

Figure 9 :
Glissements de
terrains emboîtés
sur les pentes
argileuses du Pic de
Vinas)

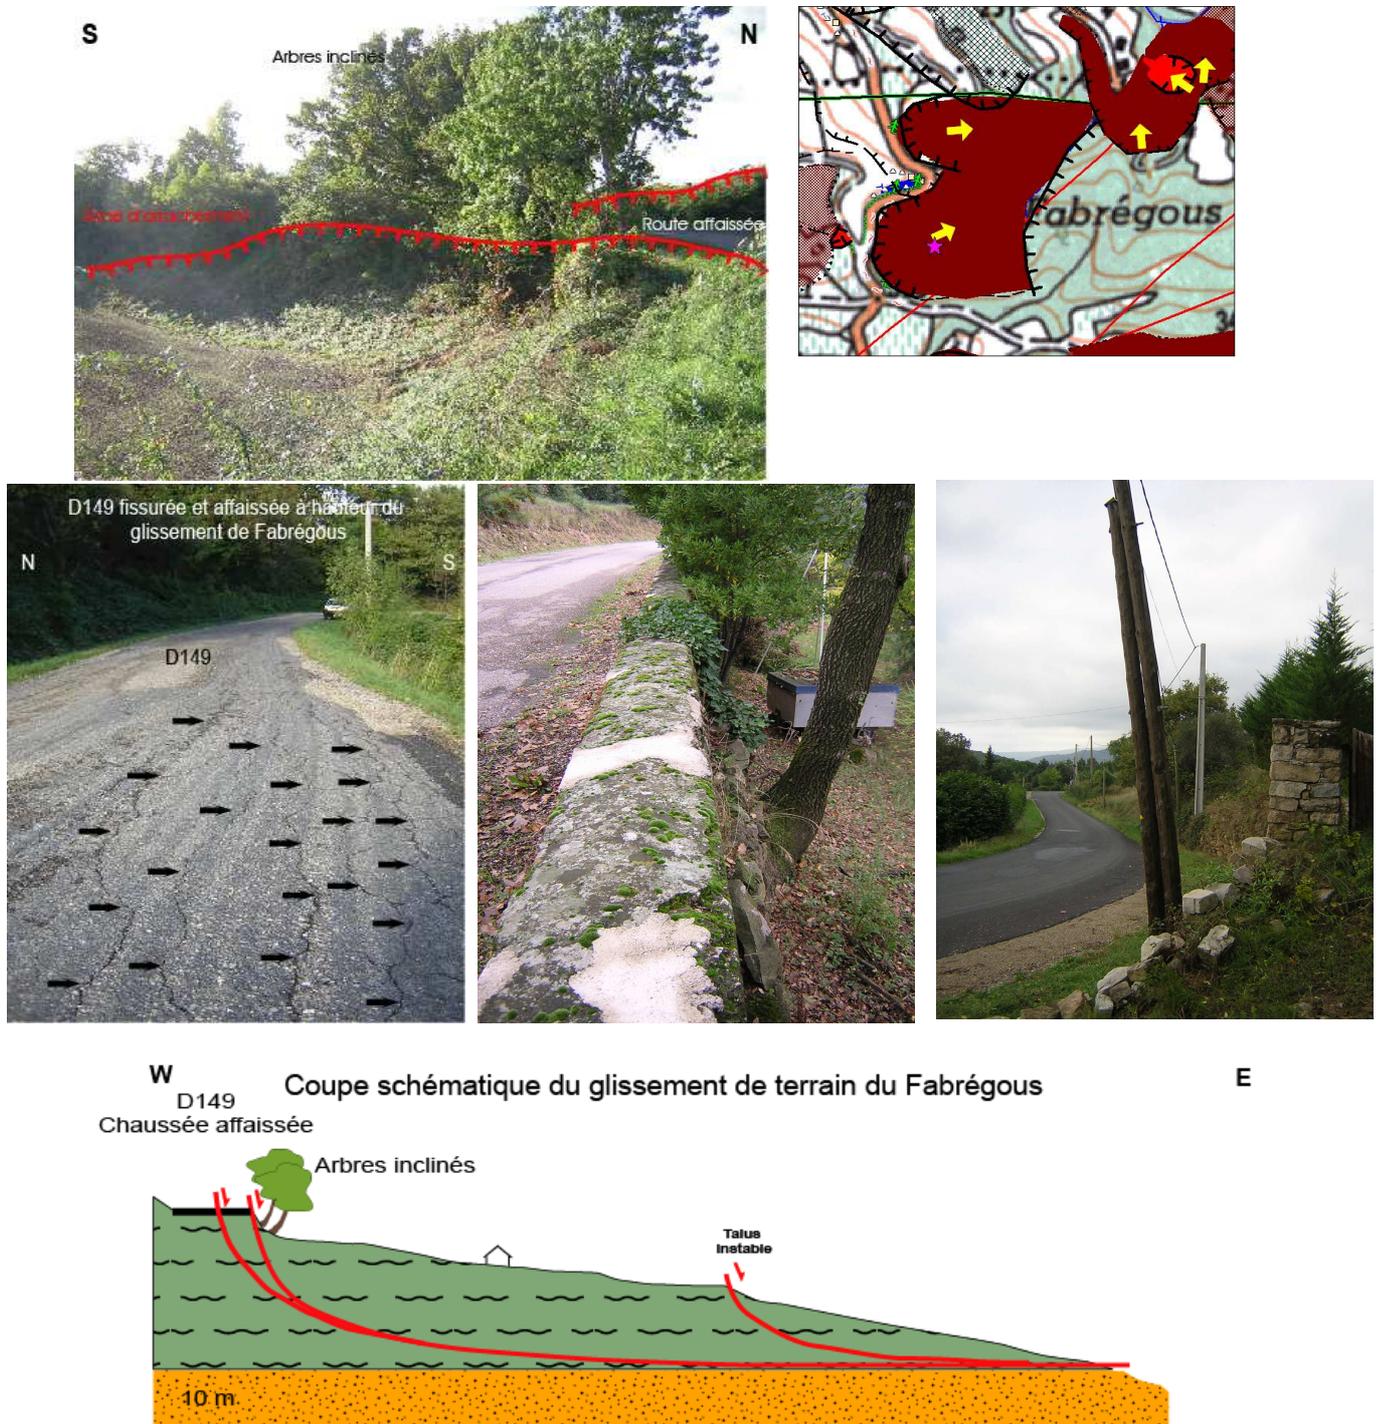
Dans le secteur de Fabrégous, malgré une pente relativement faible, des glissements affectent également ces argiles salifères. Les déformations sur la route sont particulièrement marquées et les fissures largement ouvertes sur la chaussée témoignent de l'activité de ce glissement (**fig. 10**). Une habitation située en bordure de ce glissement ne présentait pas de fissures au moment de la visite de terrain.

Figure 10 : Glissement de versant de Fabrégous et désordres associés
