COMMUNE	IDENTIFIANT	NATURE du PHENOMENE
Lauroux	Lau01	Effondrement/affaissement
LOCALISATION		SOURCE de L'INFO
Rive gauche du Laurounet au sud de la carrière des Baldares.		Terrain/DESS(Philip S., 2002)

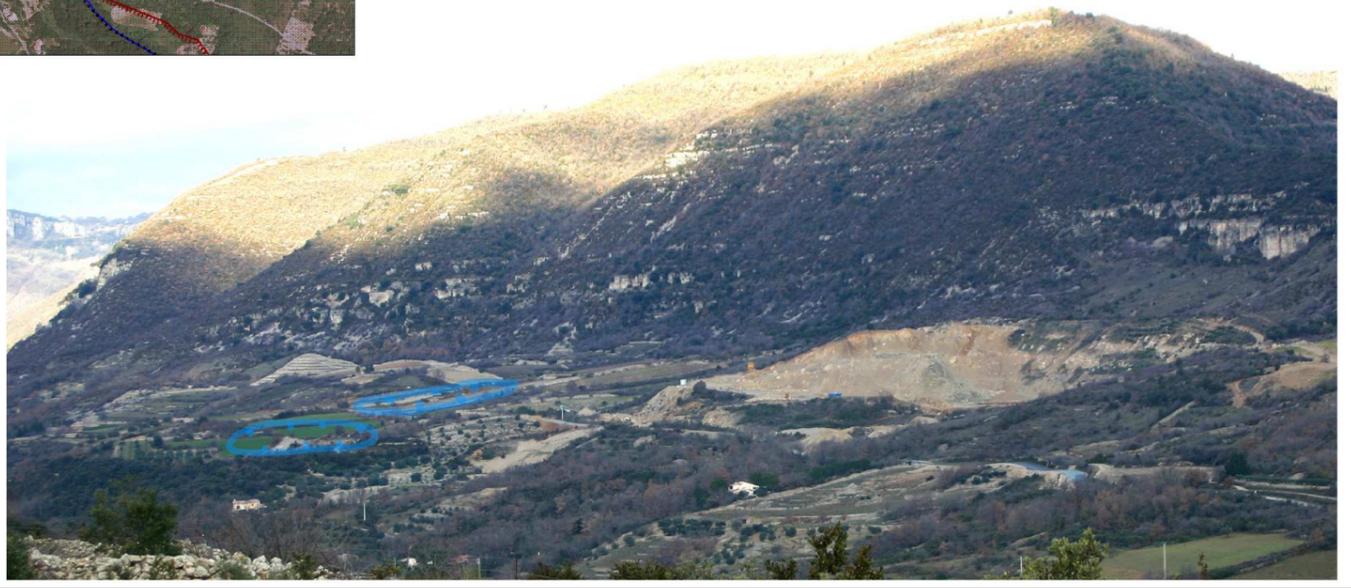
PHOTOS

DESCRIPTION GENERALE DES INSTABILITES
Dépression plus ou moins circulaire fermée, de plus de 200 m de diamètre, bien marquée dans le paysage et en photographie aérienne. Celle-ci résulterait de l'affaissement des éboulis de pente à la suite de la formation d'une cavité dans le sous sol.

CAUSES DIRECTES DU MOUVEMENTS
Formation de cavité dans le sous sol par soutirage : dissolution et transport des évaporites.

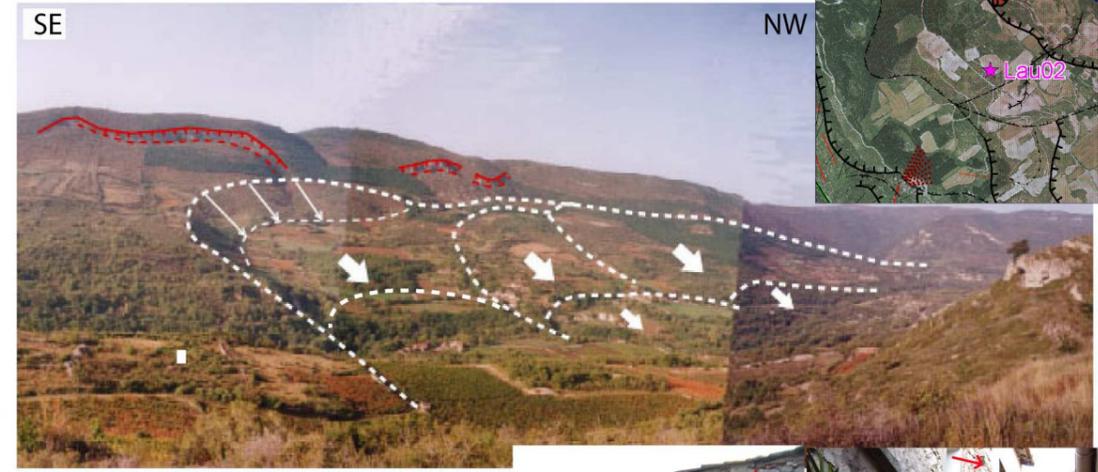
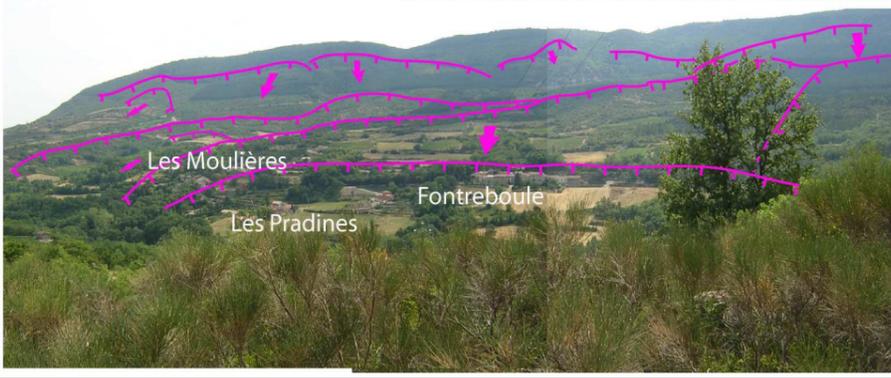
PHOTOS

FRACTURATION
Nombreuses fractures ouvertes affectent le plateau dolomitique et calcaire surplombant le versant. 2 fractures de plusieurs centaines de mètres présentent une ouverture de plus de 50 m par endroit.

CAUSES DIRECTES DU MOUVEMENTS
Mise en place du volcanisme de l'Escandorgue pour les glissements les plus importants.

EVOLUTIONS/PHENOMENES INDUITS
Versant évolutif à déformation plus ou moins lente.

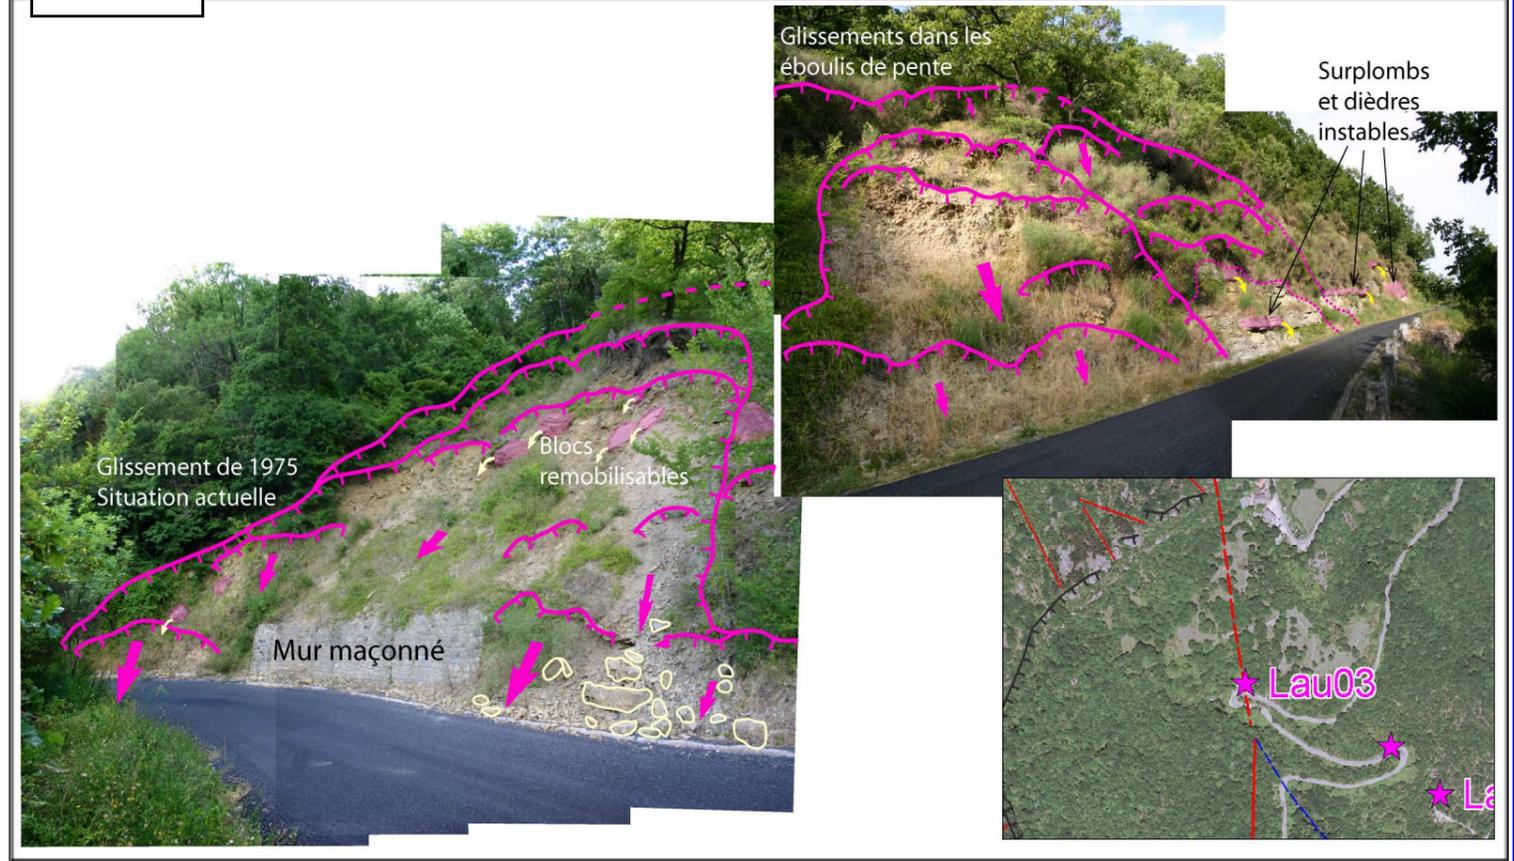
PHOTOS

DESCRIPTION GENERALE DES INSTABILITES
 Eboulements récurrents de pierres et petits blocs après de fortes pluies. Talus très redressé (pente 70°, hauteur 12 à 15m) protégé par un mur en maçonnerie de 2m de haut et 10m de long. Les éboulements se poursuivent en amont et en aval du mur sur 50m.

CAUSES DIRECTES DU MOUVEMENTS
 Fortes pluies, gel-dégel.

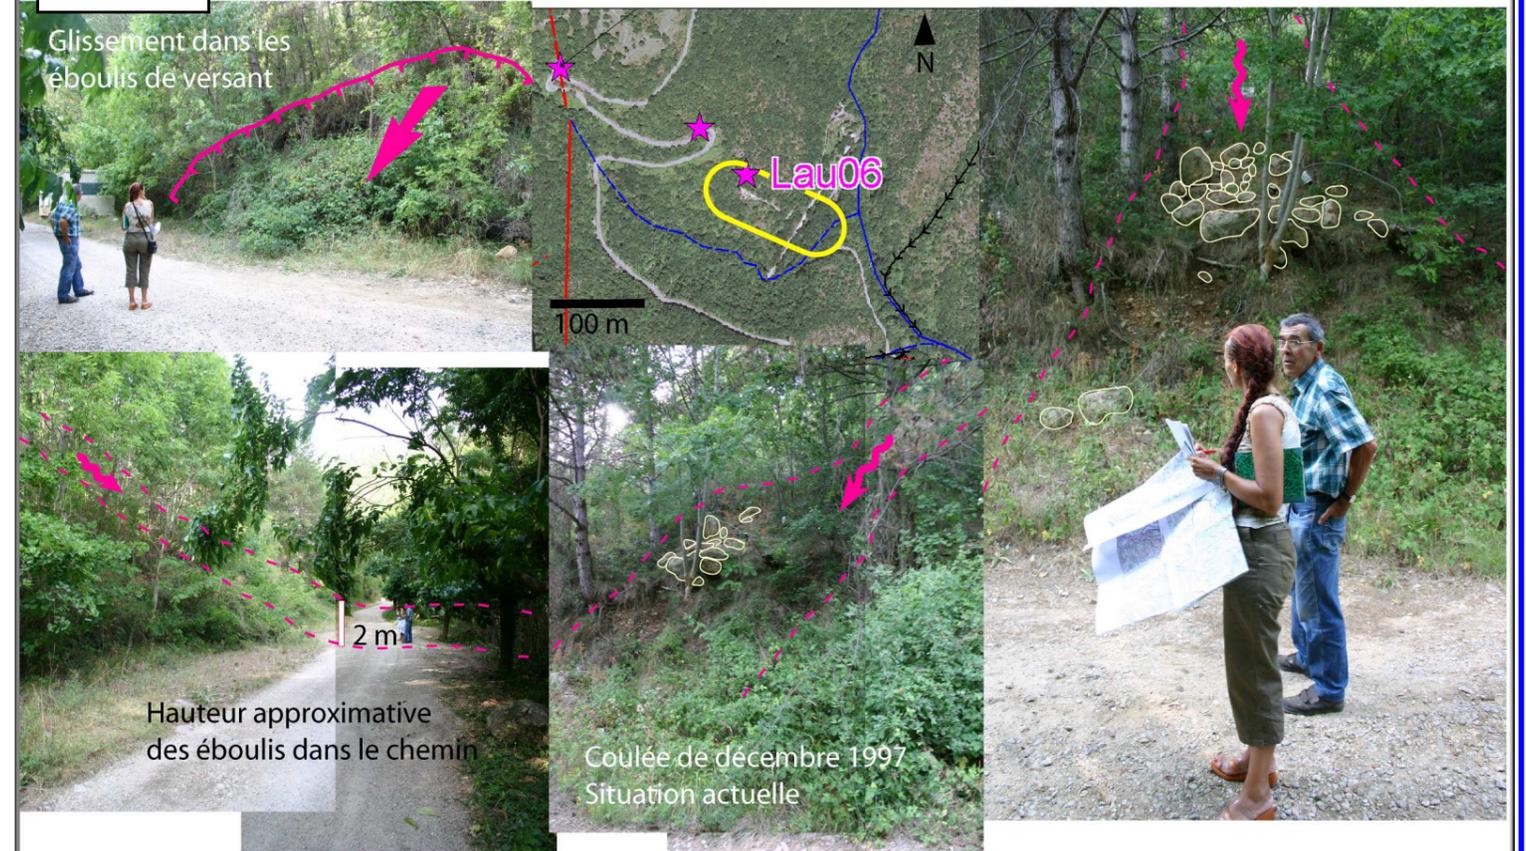
PHOTOS

DESCRIPTION GENERALE DES INSTABILITES
 Glissement dans les éboulis de pente. Propagation sous forme d'une coulée boueuse. La coulée a coupée la route d'accès à la pisciculture à 80 m sous son point de départ. Un arrêté de Cat. Nat a été pris en Avr. 98.

CAUSES DIRECTES DU MOUVEMENTS
 Fortes pluies.

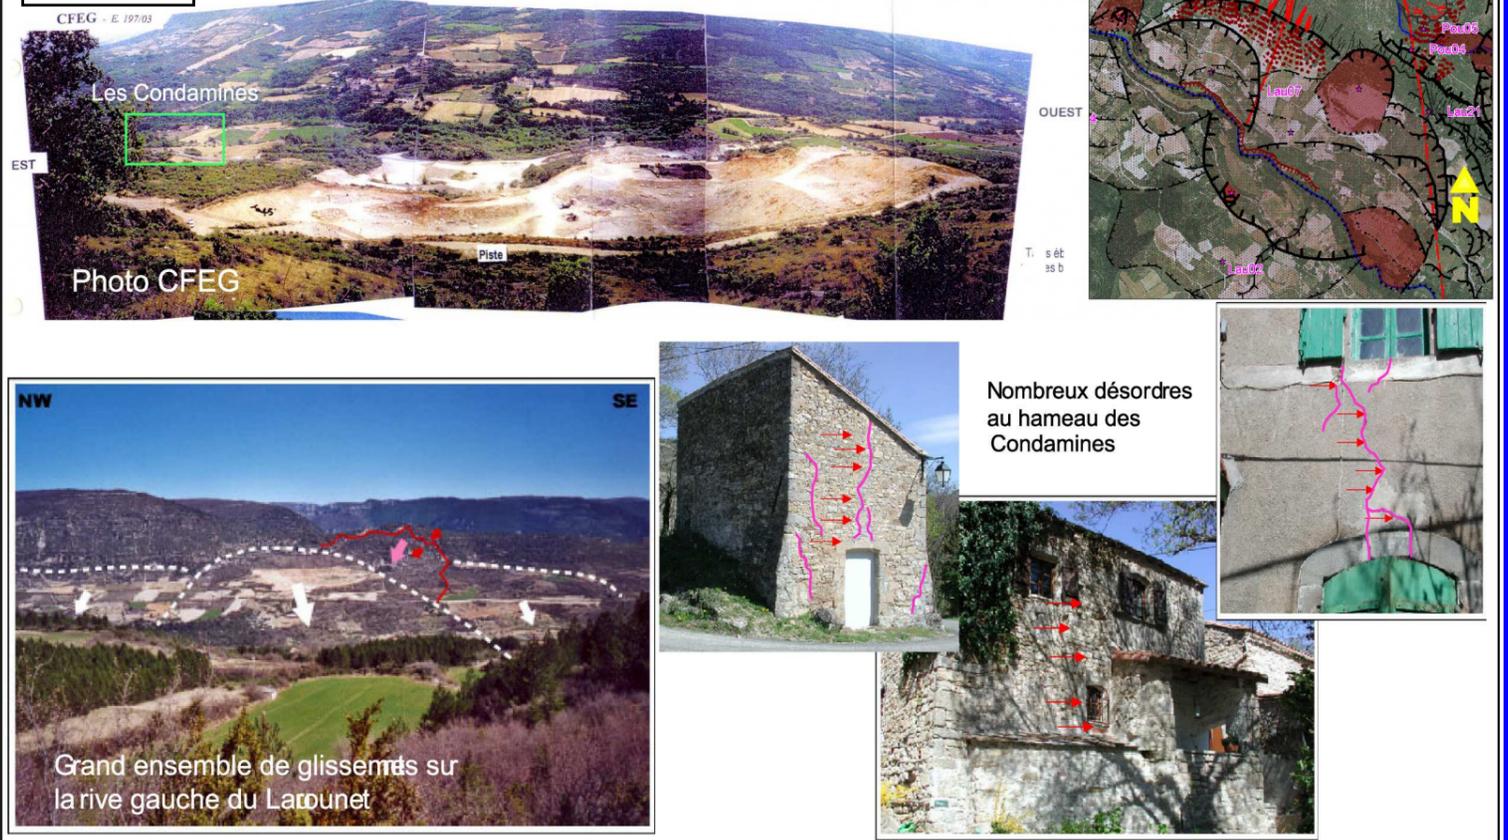
PHOTOS

Réactivation	Position Topographique	Dommages
<input checked="" type="checkbox"/>	Depuis le pied de la falaise jusqu'au Laurounet.	Les habitations du hameau des Condamines sont pratiquement toutes fissurées.

Versant évolutif : glissement à évolution lente mais risque d'éboulement-glissement très important du côté de la fracture ouverte au NE de la carrière.

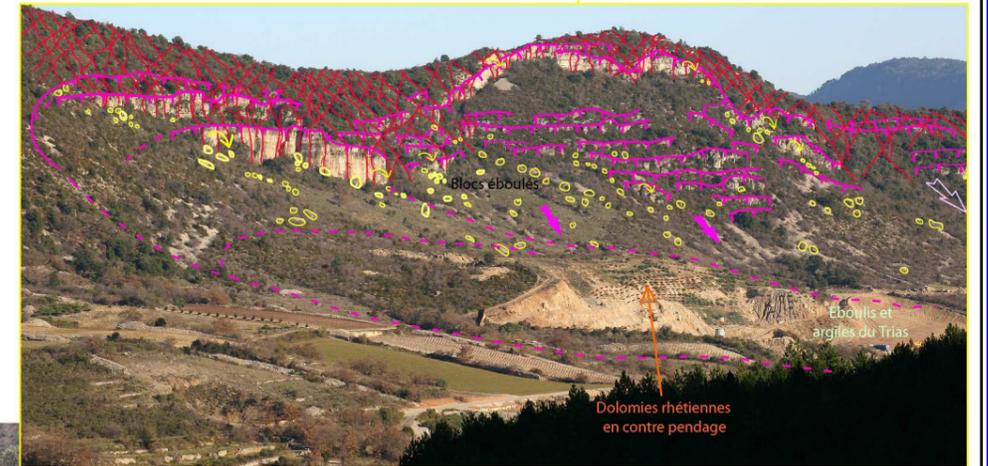
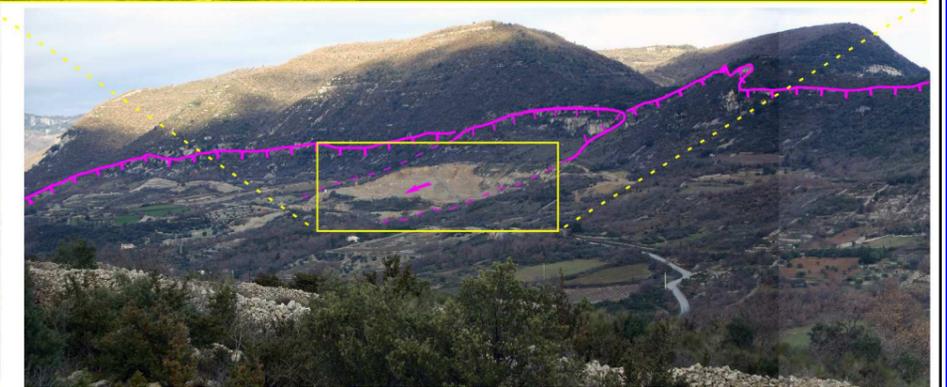
PHOTOS

DESCRIPTION GENERALE DES INSTABILITES
 Glissement de terrain rotationnel relativement récent, dans lequel s'étend la carrière de Baldares. Le niveau de Parlatges, situé au pied de la falaise en position normale, affleure plus bas en contre-pendage avec un dénivelé de plus de 100 m.

EVOLUTIONS/PHENOMENES INDUITS
 Versant évolutif : une fissure ouverte et visible dans la partie amont du glissement délimite un ensemble de pans présentant un début d'affaissement et de basculement.

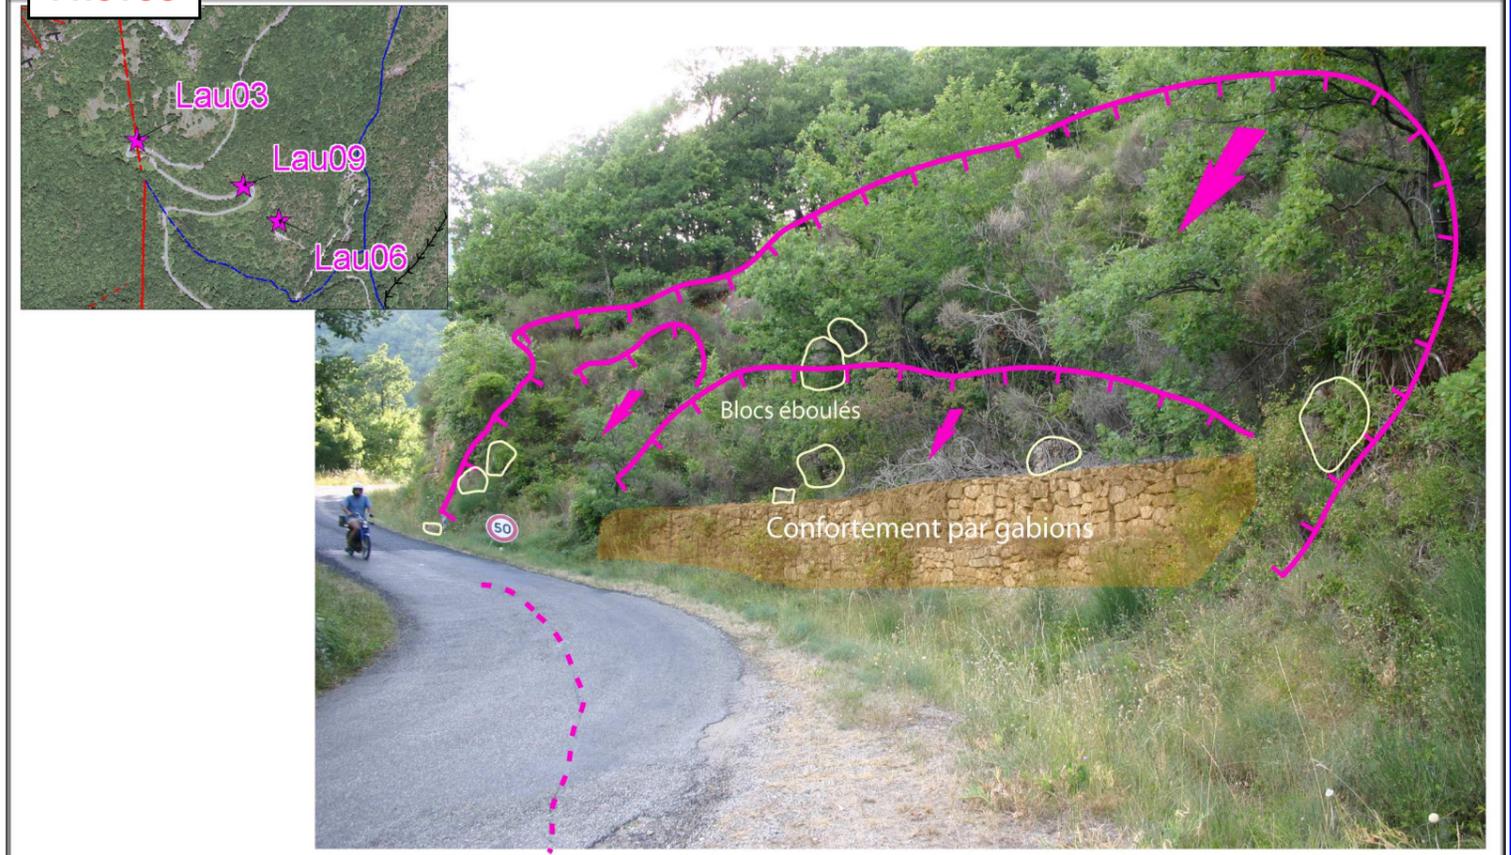
PHOTOS

DESCRIPTION GENERALE DES INSTABILITES
 Glissement de versant dans un talus d'éboulis en bordure de route (blocs de taille métriques), sur 25m de long. Le volume de terrain impliqué serait d'environ 50000m3 sur une surface de 20000m2.

CAUSES DIRECTES DU MOUVEMENTS
 Pluie importante et gel-dégel.

EVOLUTIONS/PHENOMENES INDUITS
 Site évolutif : confortement par gabions actuellement déformé avec des désordres sur la végétation et la topographie.

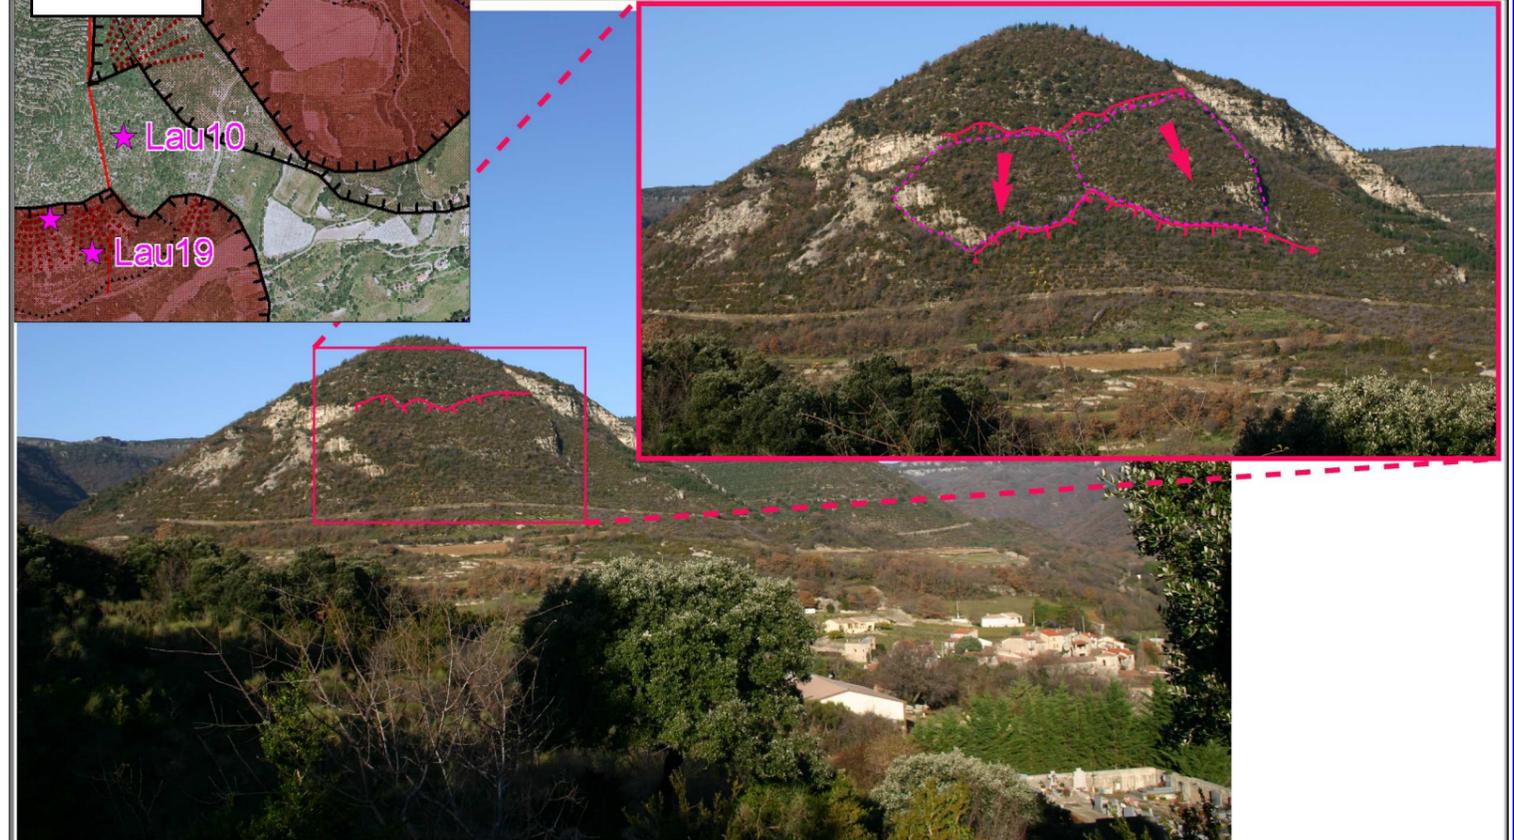
PHOTOS

DESCRIPTION GENERALE DES INSTABILITES
Phénomène récurrent. Sur la bordure est du Frontal, délimité par une faille NS, nombreux blocs et pans rocheux sont écroulés. Un pan entier compris entre 2 glissements se trouve en équilibre instable et menace les habitations en contrebas.

FRACTURATION
Une fracture N-S d'échelle régionale délimite le pan de dolomies vers l'ouest.

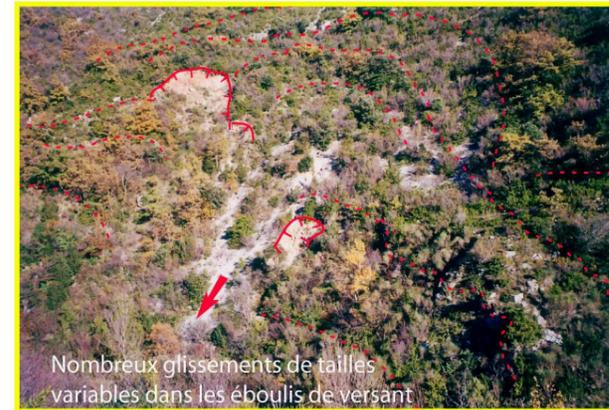
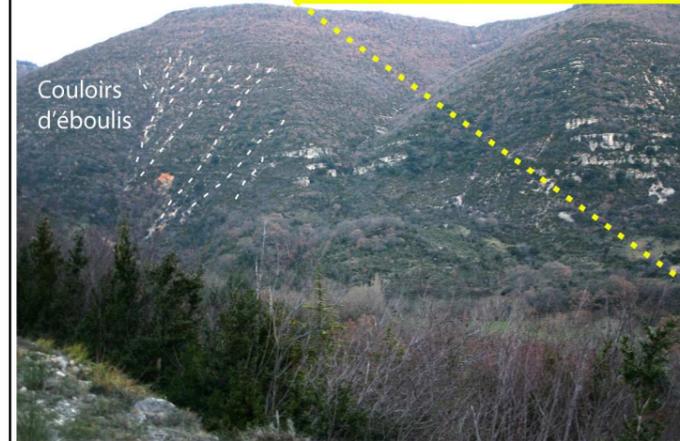
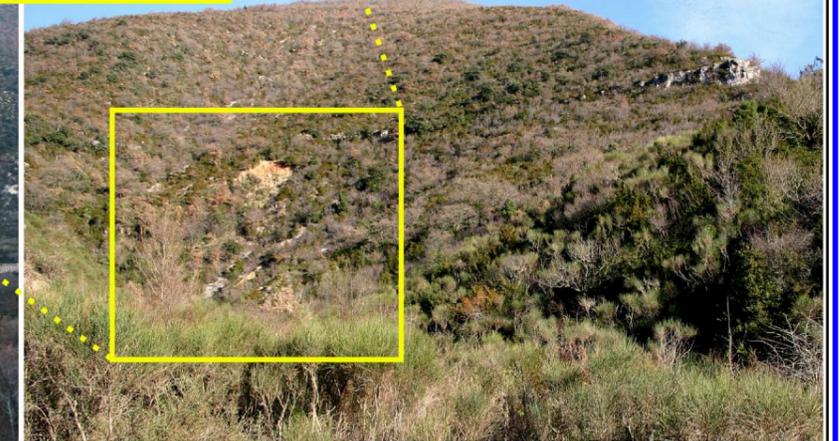
PHOTOS

Site situé sur le prolongement nord d'une faille géologique de direction NS. Nombreuses autres fractures d'échelles variables sont associées à cette faille.

Phénomène actif : désordres sur végétation, loupes d'arrachement fraîches, topographie moutonnée.

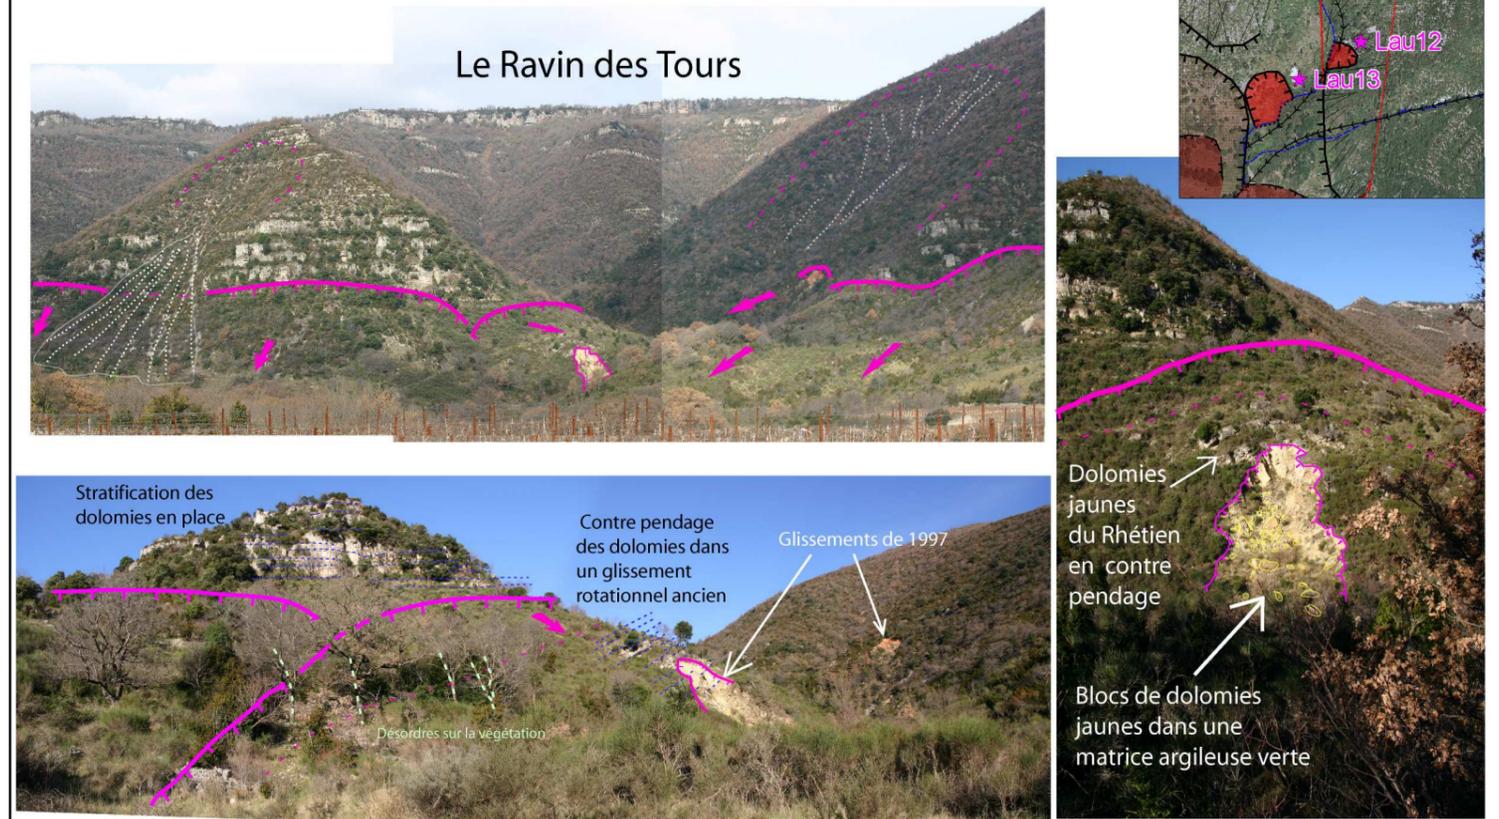
PHOTOS

CAUSES DIRECTES DU MOUVEMENTS
 Pluies importantes sur 72 heures.

EVOLUTIONS/PHENOMENES INDUITS
 Versant évolutif : désordres sur la végétation, loupes d'arrachement très fraîches, topographie moutonnée.

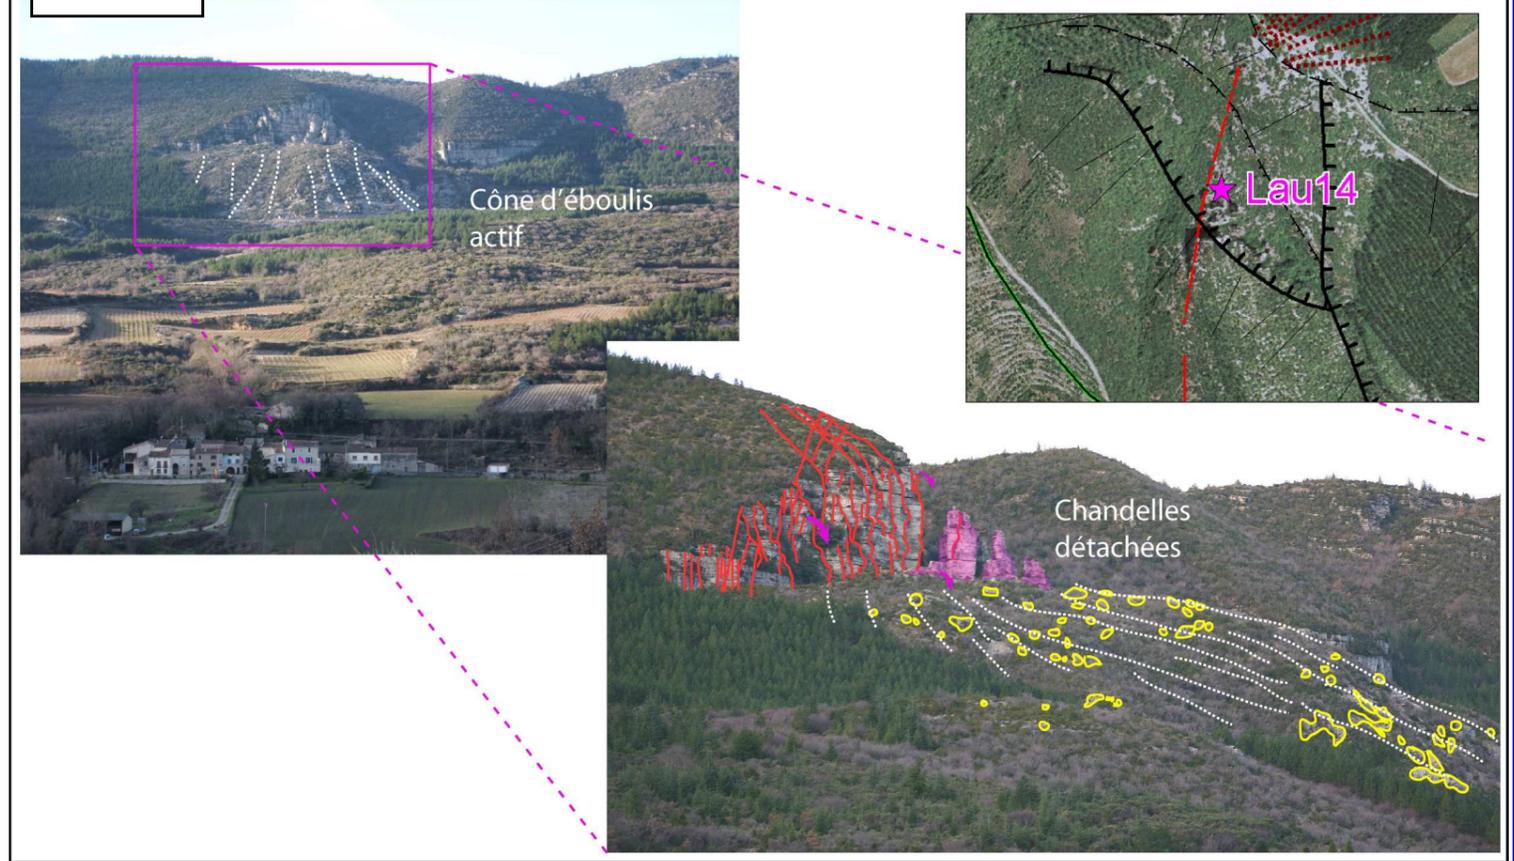
PHOTOS

DESCRIPTION GENERALE DES INSTABILITES
Phénomène d'éboulements et chutes de blocs récurrent. Actuellement on y observe un pan de falaise qui se trouve écarté de plus 50 m (fracture ouverte) par rapport au reste de la falaise hettangienne.

FRACTURATION
Une faille d'échelle géologique et de direction sub-N-S traverse le site au niveau du dyke basaltique. Une fracture ouverte d'environ 400 m de long et 80 m de large et de même direction que la falaise se situe immédiatement en amont de ce site.

CAUSES DIRECTES DU MOUVEMENTS
Gel-dégel, forte pluie.

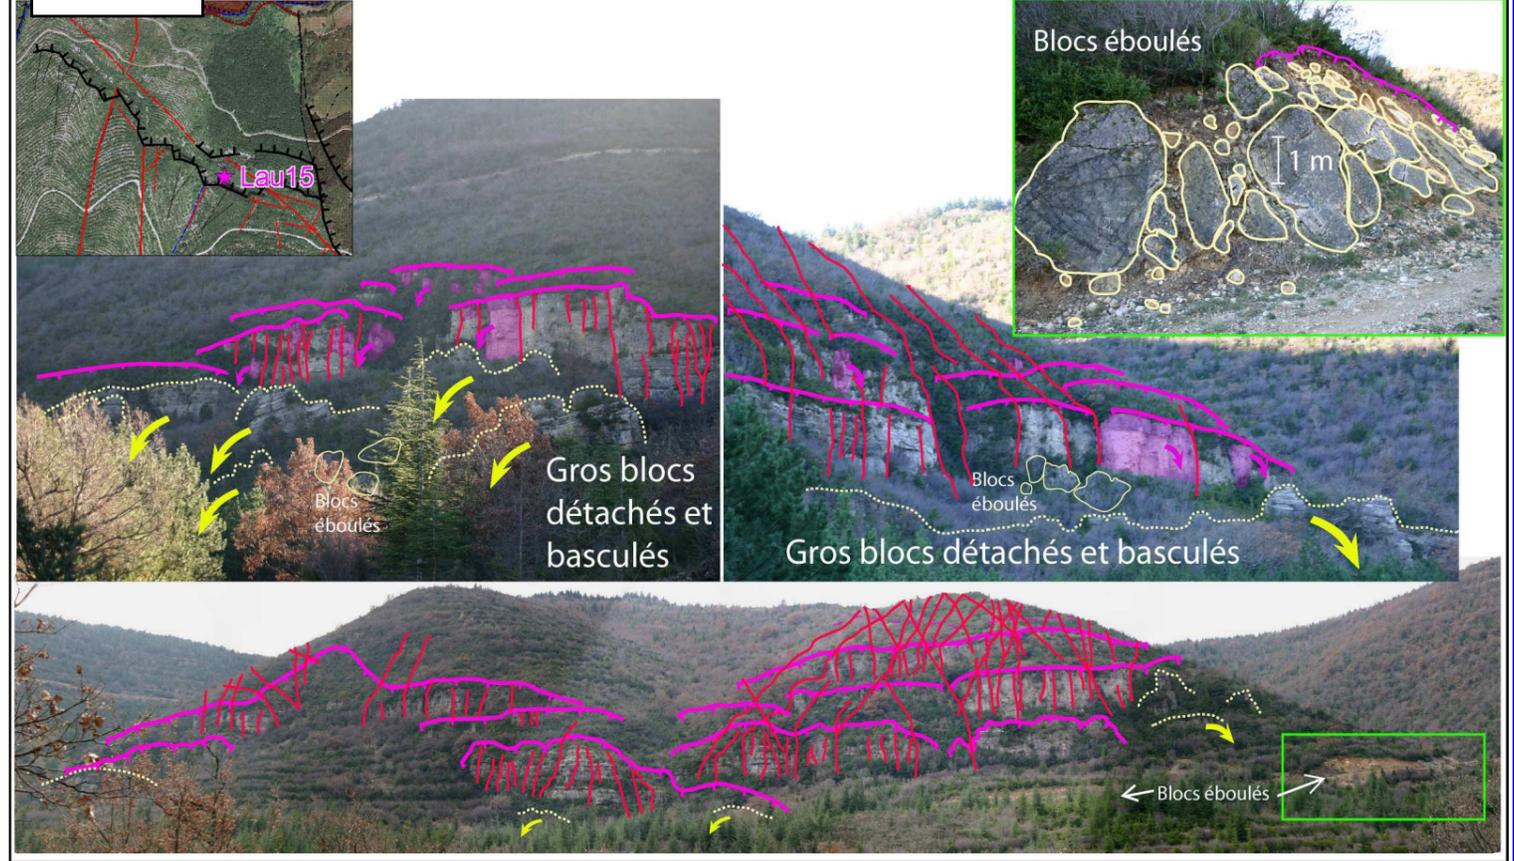
PHOTOS

DESCRIPTION GENERALE DES INSTABILITES
 Eboulements/chutes de blocs récurrents. Actuellement, un ensemble de fissures ouvertes parallèles au bord de la falaise délimitent des blocs de taille décimétrique qui se trouvent en équilibre instable. Nombreux blocs écroulés en pied de falaise.

EVOLUTIONS/PHENOMENES INDUITS
 Phénomène actif : des fissures ouvertes, de nombreux surplombs, dièdres et chandelles instables ainsi que de nombreux blocs éboulés récents en pied de falaise.

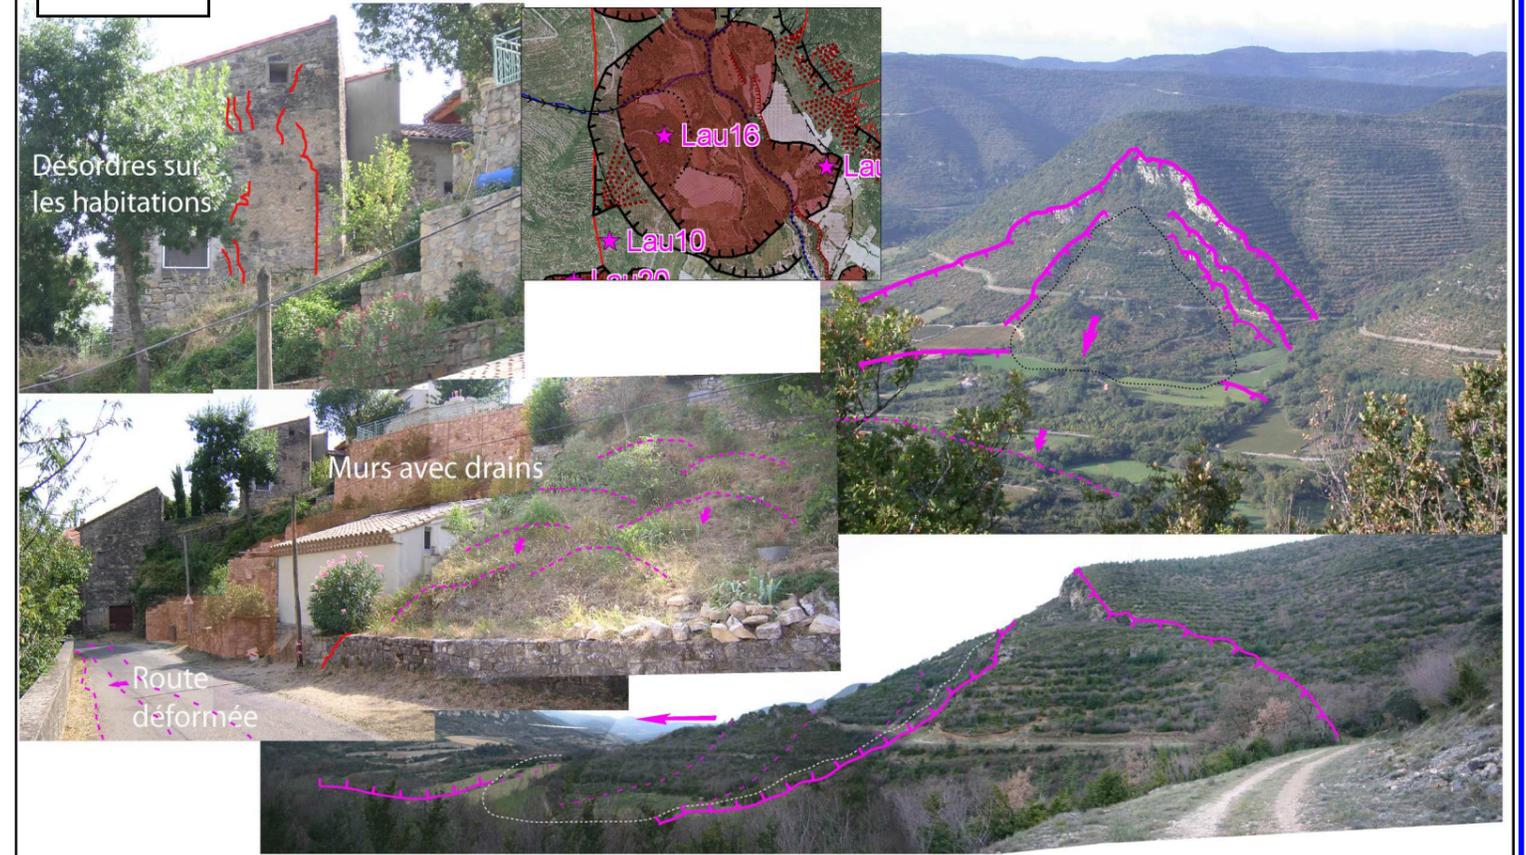
PHOTOS

Cette zone correspond à au moins 2 glissements emboîtés associés à un éboulement de falaise. La zone d'arrachement du glissement correspond au passage d'une des failles principales N-S de la région. Ce glissement aurait barré le Laurounet à une époque.

Les habitations anciennes situées au pied de cette zone de glissement sont toutes fissurées

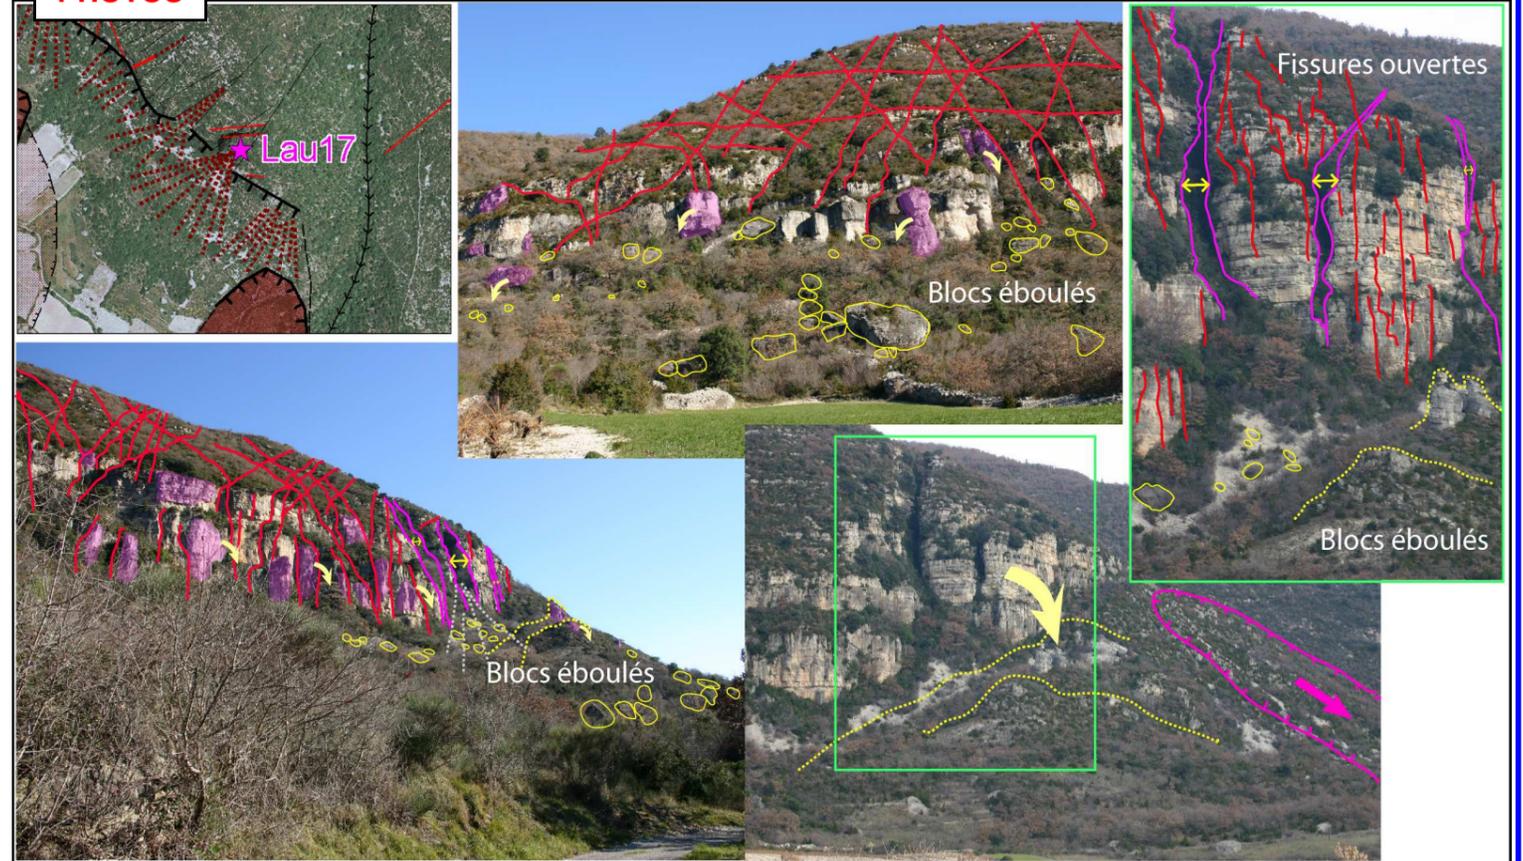
PHOTOS

DESCRIPTION GENERALE DES INSTABILITES
 Eboulement et chute de blocs récurrentes. Actuellement on y observe un panneau délimité par une grande fissure ouverte, présentant une forte potentialité d'éroulement. Au pied, on y observe 1 panneau écroulé, recouvert de cônes d'éboulis actifs.

CAUSES DIRECTES DU MOUVEMENTS
 Karstification, gel-dégel, pluie importante. . .

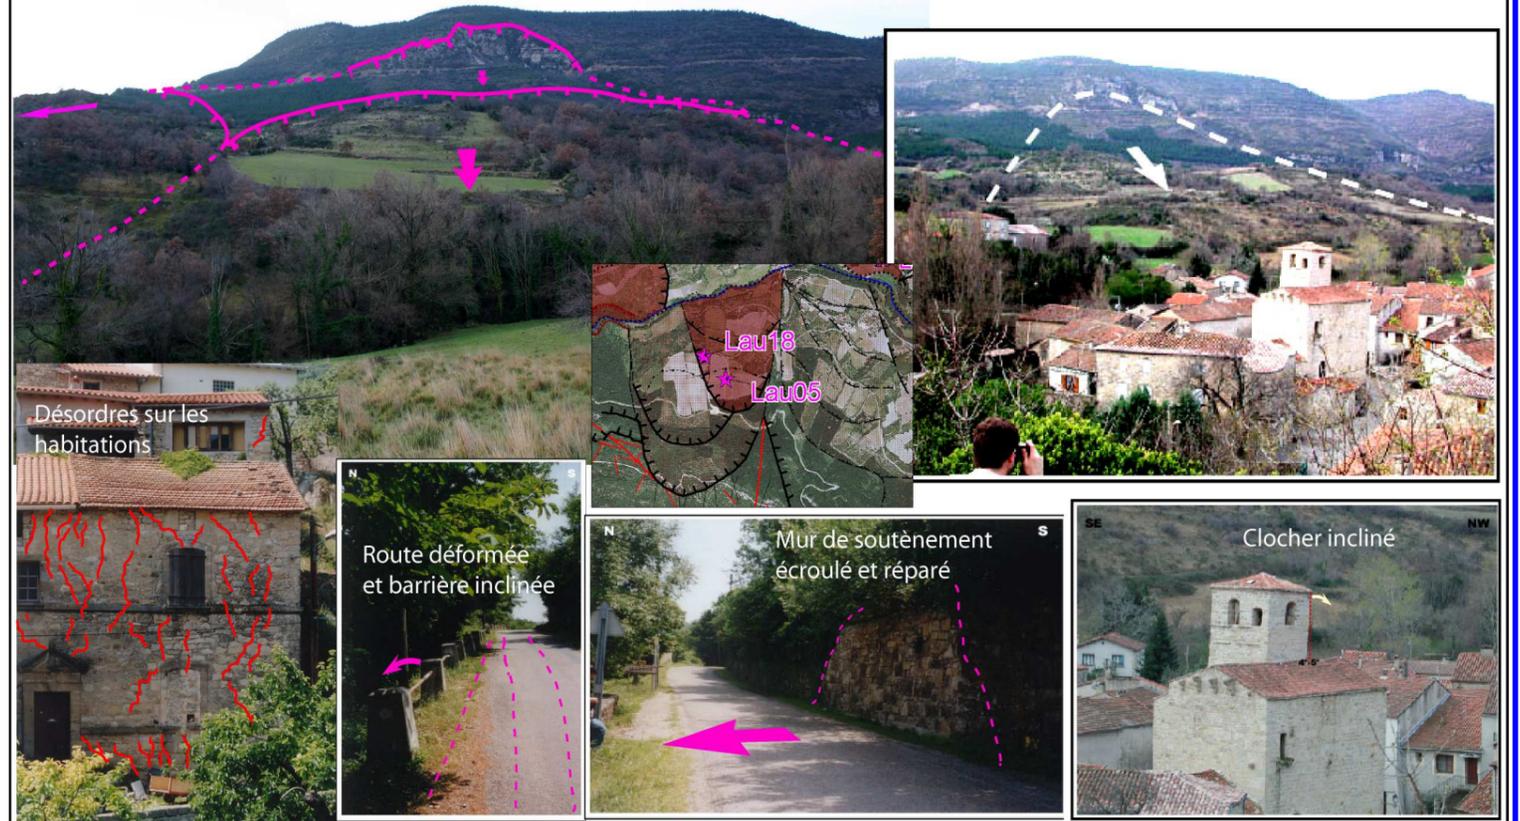
PHOTOS

C'est un ensemble d'au moins 3 glissements emboîtés. La bordure orientale des glissements traverse le village où on a pu observer de nombreux désordres dans les constructions et au niveau de la chaussée ce qui atteste de leurs fonctionnement récent.

Constructions fissurées, clocher de l'église légèrement incliné (4 à 5°), chaussée déformée, mur écroulés.

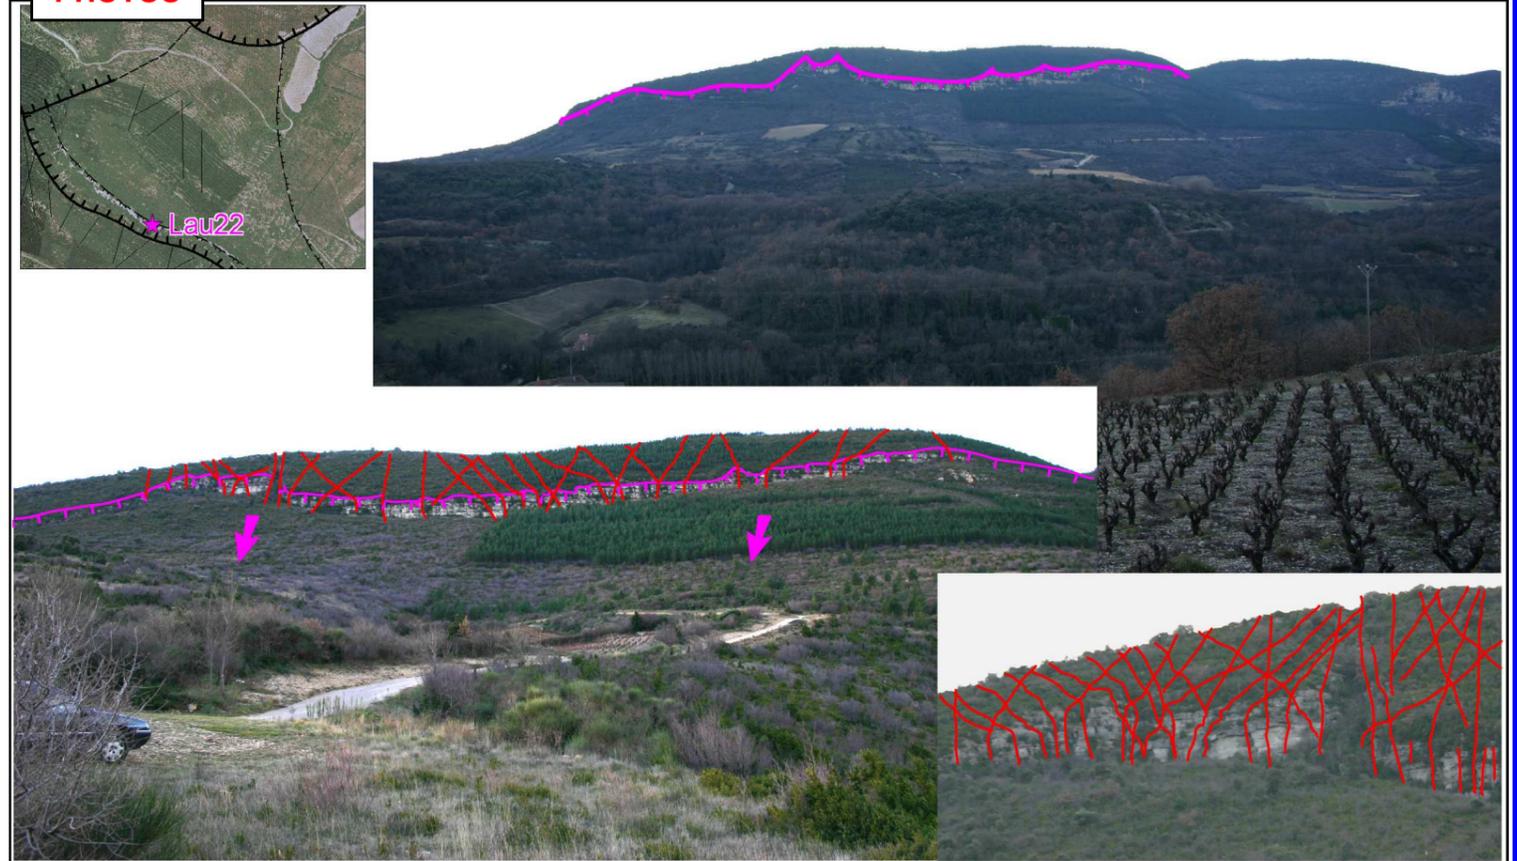
PHOTOS

CAUSES DIRECTES DU MOUVEMENTS
 Gel-dégel, pluie importante.
