## **I.1. Les éboulements chutes de blocs**

## **I.2. Les glissements de terrain**

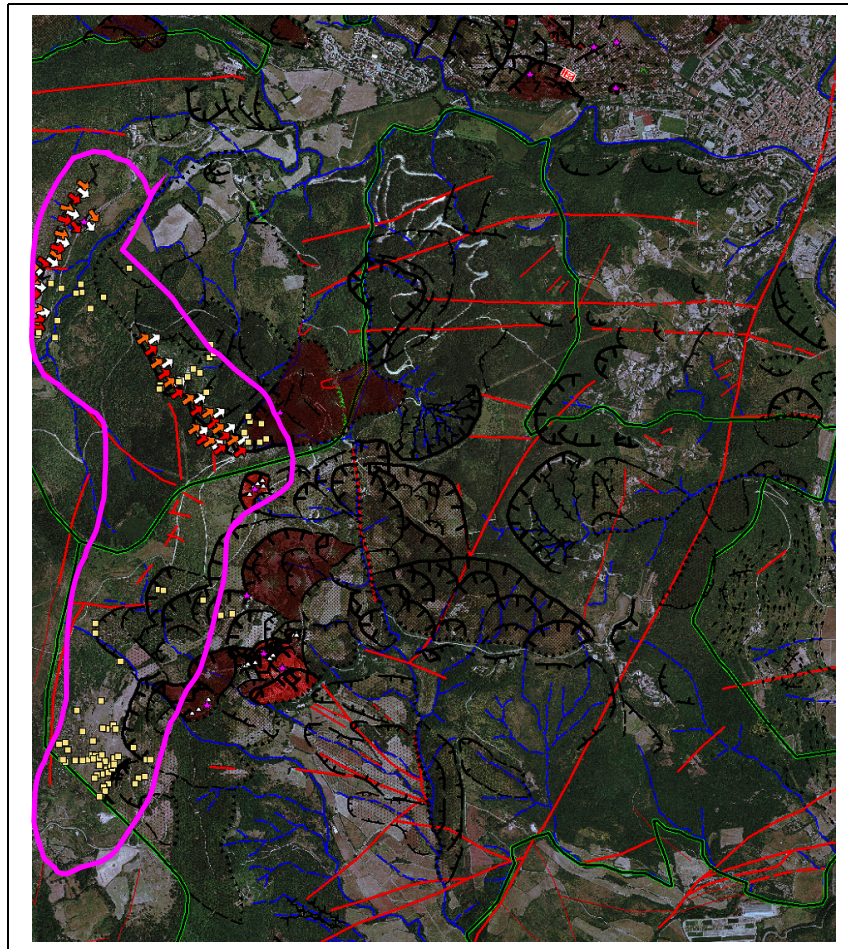
Ce phénomène se localise principalement en bordure de la falaise calcaire-dolométique jurassique, qui surplombe à l'Ouest le hameau de Villeucun (**fig. 1**) et la RD reliant Lodève à Villeucun. Les pieds de falaises sont tapissés par une épaisse couche d'éboulis quaternaire plus ou moins consolidés, nourris par le démantèlement de ces falaises calcaires. Actuellement, nombreux blocs éboulés de dimensions variables (du m<sup>3</sup> jusqu'à plusieurs 10<sup>e</sup> de m<sup>3</sup>) se trouvent au pied de ces corniches. Par ailleurs, nombreuses autres instabilités (dièdres, surplombs, écailles, chandelles, ...) jalonnent encore cette falaise et menace de tomber.

**Figure 1 :** Extrait de la photo aérienne du hameau de Villeucun, montrant une concentration des phénomènes éboulements/chutes de blocs le long des falaises calcaires jurassiques encadrant cette vallée à l'Ouest (zone limitée en violet).

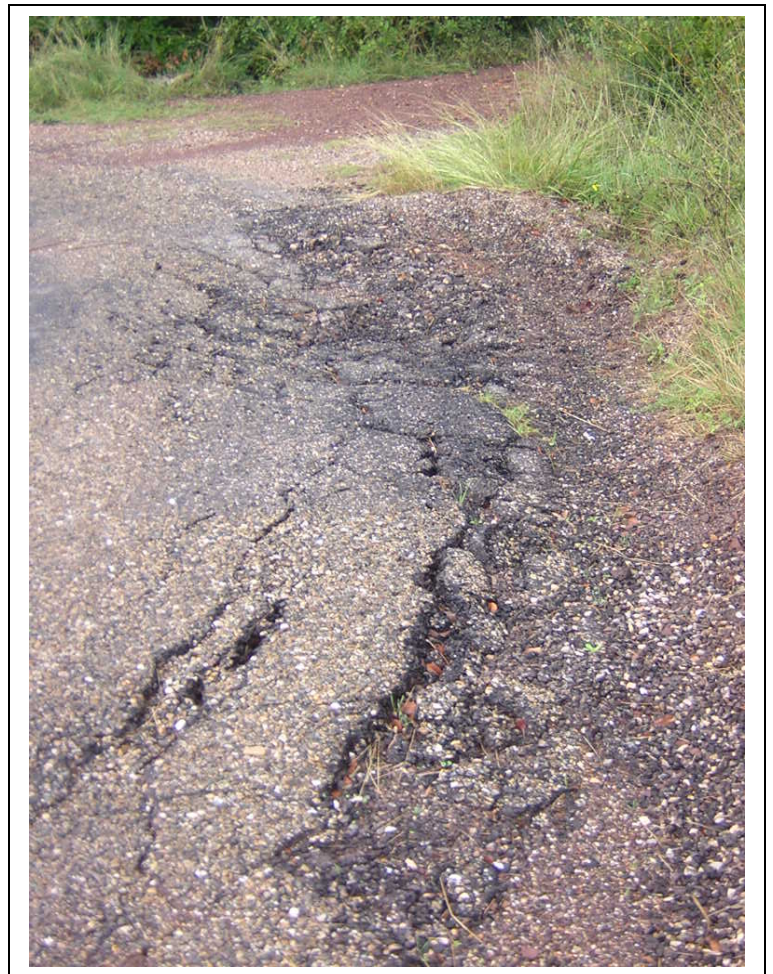
Ainsi dans le Sud de la commune, des glissements déforment ces pélites et occasionnent quelques dégâts en bordure de la route, principalement dans le secteur de "la Plaine". A proximité du petit pont enjambant le ruisseau de la source, la route et les murets sont très déformés par ces glissements (**Fig. 2**).

**Figure 2 : Déformation de la chaussée et des talus au sein des pélites permienes dans le secteur de la Plaine**

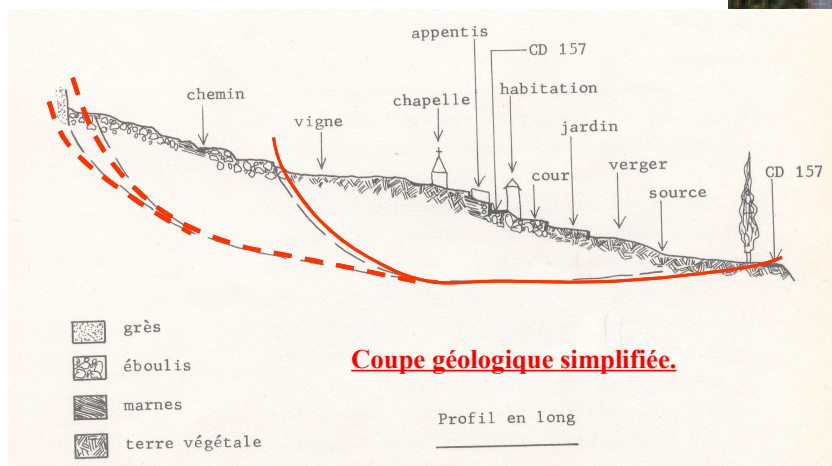
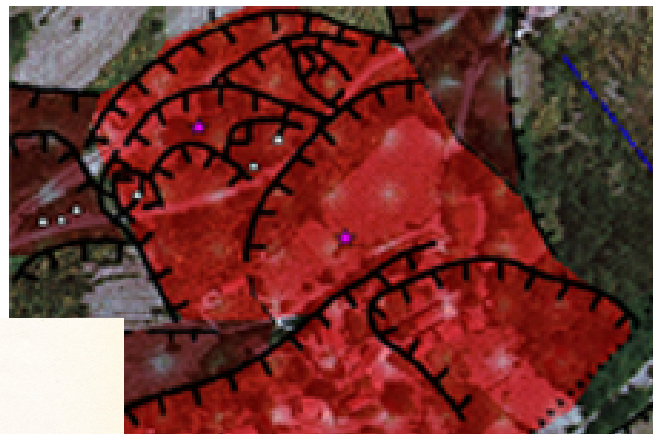
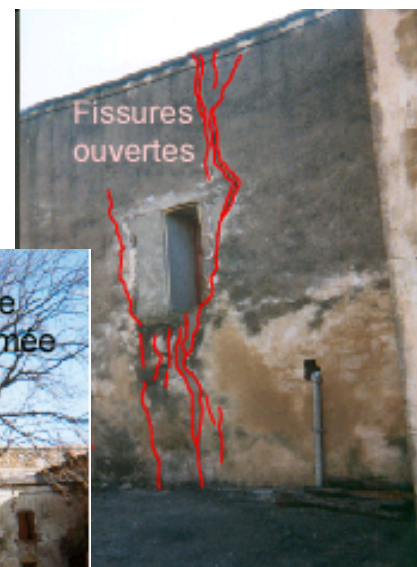
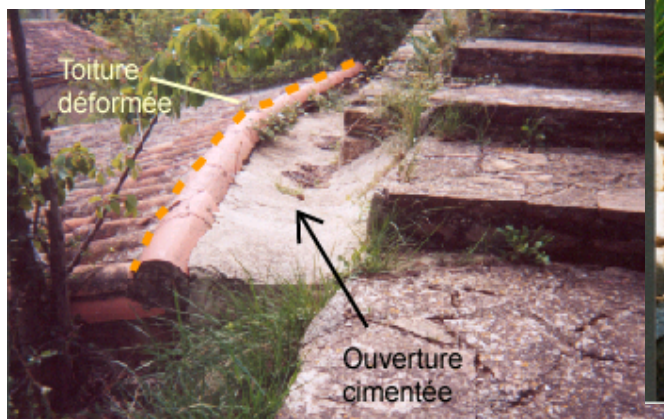
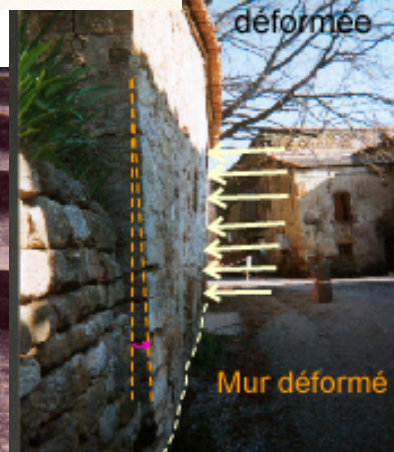
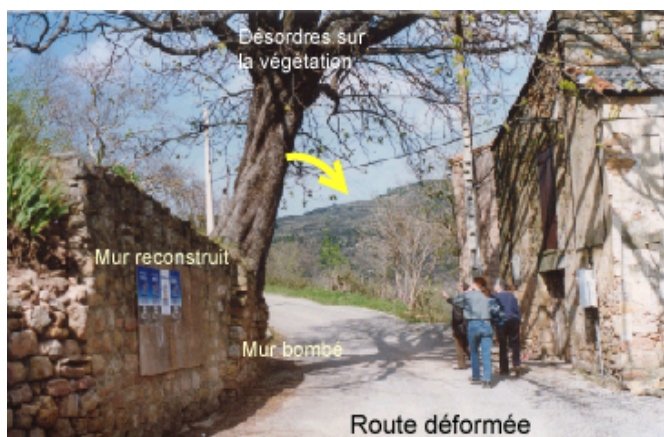
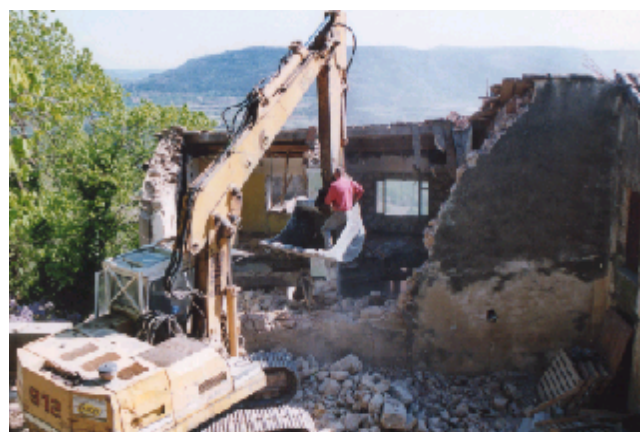
C'est sur le versant de Villecun que les effets des mouvements de versant sont les plus spectaculaires (**fig. 3**). Ce mouvement d'ensemble continue et lent avec des pics d'accélération en période de forte pluie se manifeste par d'importants dégâts notamment dans la partie Nord du hameau. Dans ce secteur plus de 80% des constructions sont déformées et fissurées. D'autres désordres affectent les chaussées et la végétation (arbres inclinés). Ces désordres sont particulièrement spectaculaire au niveau de la grand rue. En 1996, suite à une forte réactivation de ce glissement, la maison de M Guilhou (maire de l'époque) dont l'état était devenu préoccupant a dû être rasée.

Les principales réactivations connues de ce glissement ont eu lieu en 1907, dans les années 50, au début des années 70 (1971), en 1982 et la dernière en date en 1996. Elles font suite à des épisodes pluvieux particulièrement intenses.

Ce glissement a fait l'objet de plusieurs études géotechniques réalisées notamment par le CETE. Des inclinomètres placés au droit du glissement révèlent des mouvements en profondeur orientés vers l'Est. Ces mesures sont conformes aux désordres observés au sein du hameau. Suite à ces études un système de drains et des plantations d'espèces drainantes (eucalyptus) ont été préconisées afin de minimiser la saturation des argiles, principale cause de l'activité de ce glissement.

**Figure 3 :** Glissement de versant de Villeucun : désordres observables sur les bâtisses du hameau de Villeucun (toiture incurvée, mur bombé et mur fissuré)

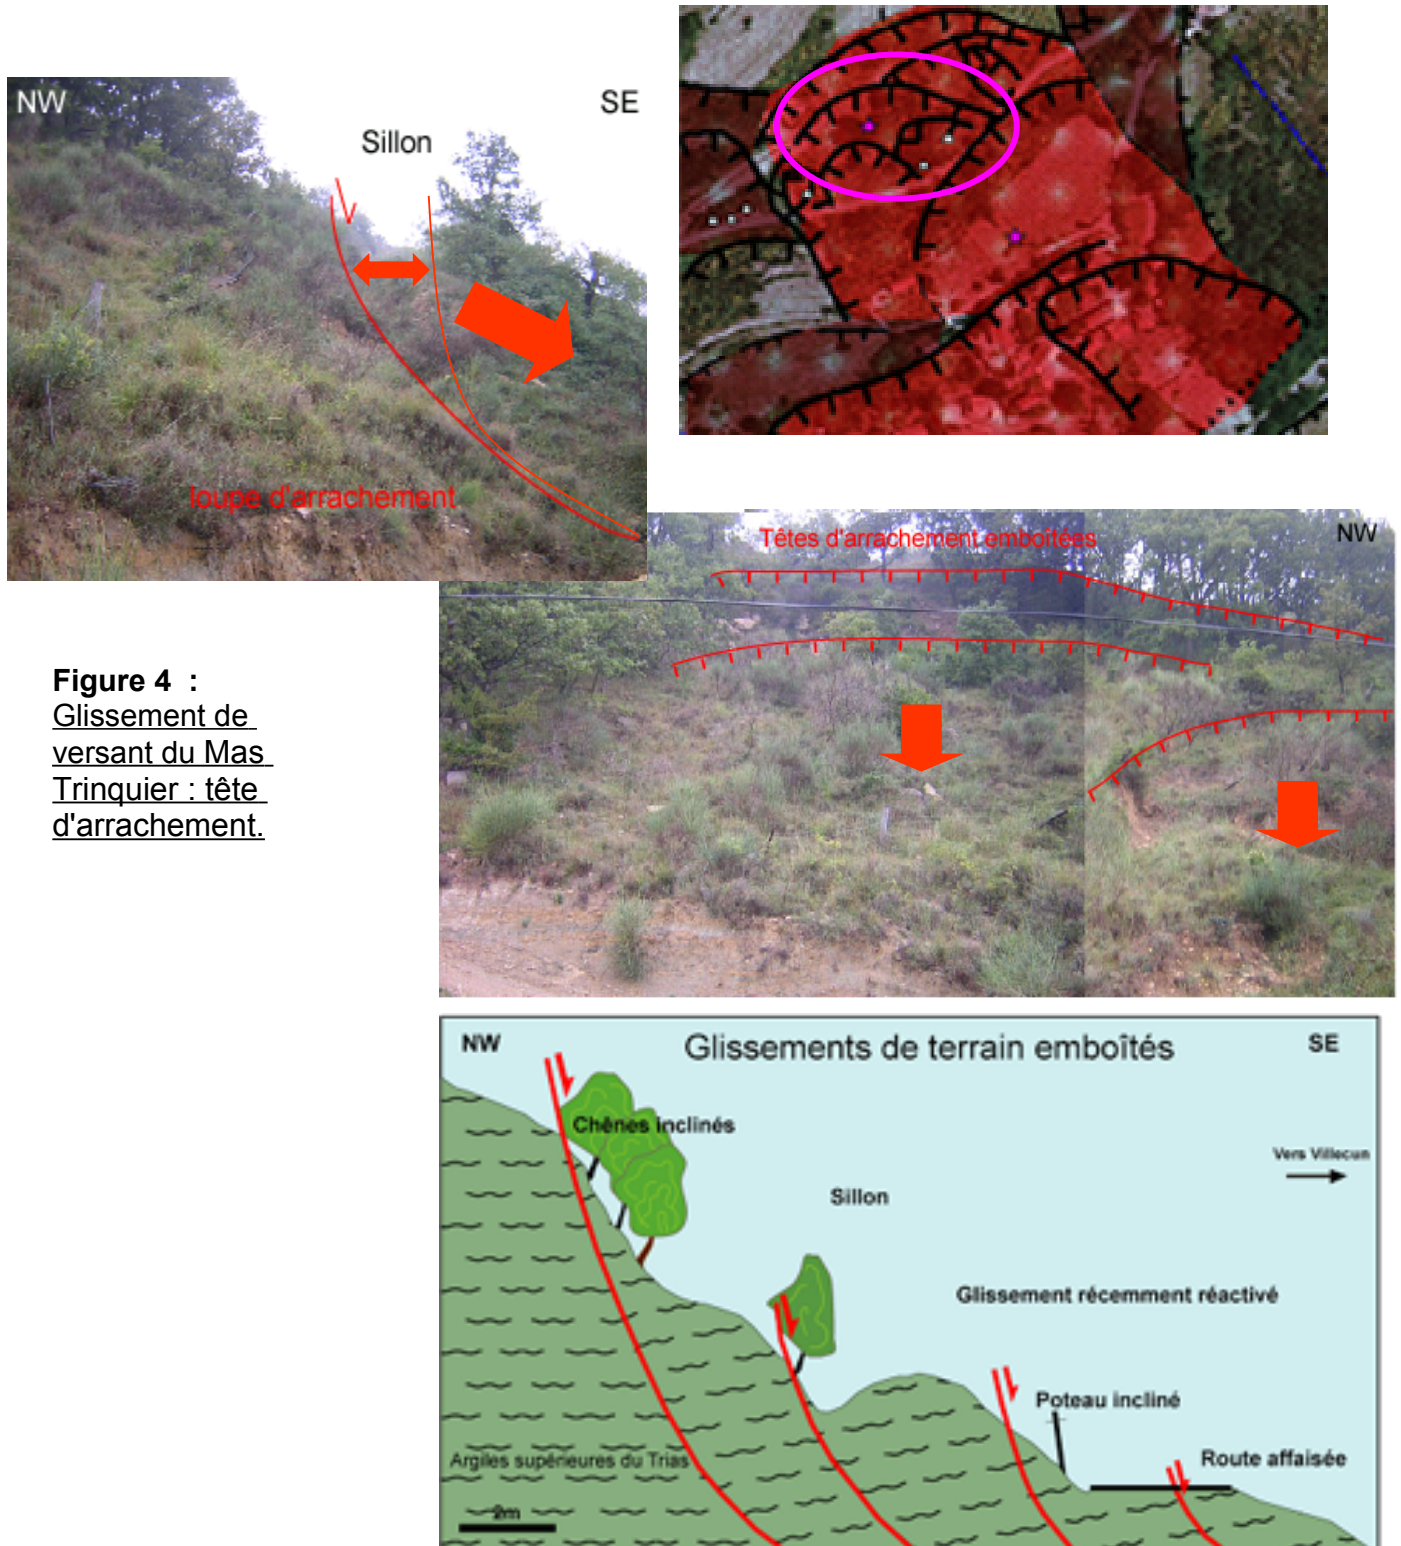
Le long de la route du Mas Trinquier les désordres sont remarquables (**fig. 4**). Environ 50 m avant le chemin menant à la source, des zones d'arrachement génèrent une morphologie très chaotique où des sillons sont les témoins de l'activité récente des glissements.

Quelques mètres plus loin la barre de grès médiane est inclinée par le mouvement rotationnel de l'ensemble du glissement.

**Figure 4 :**  
Glissement de  
versant du Mas  
Trinquier : tête  
d'arrachement.

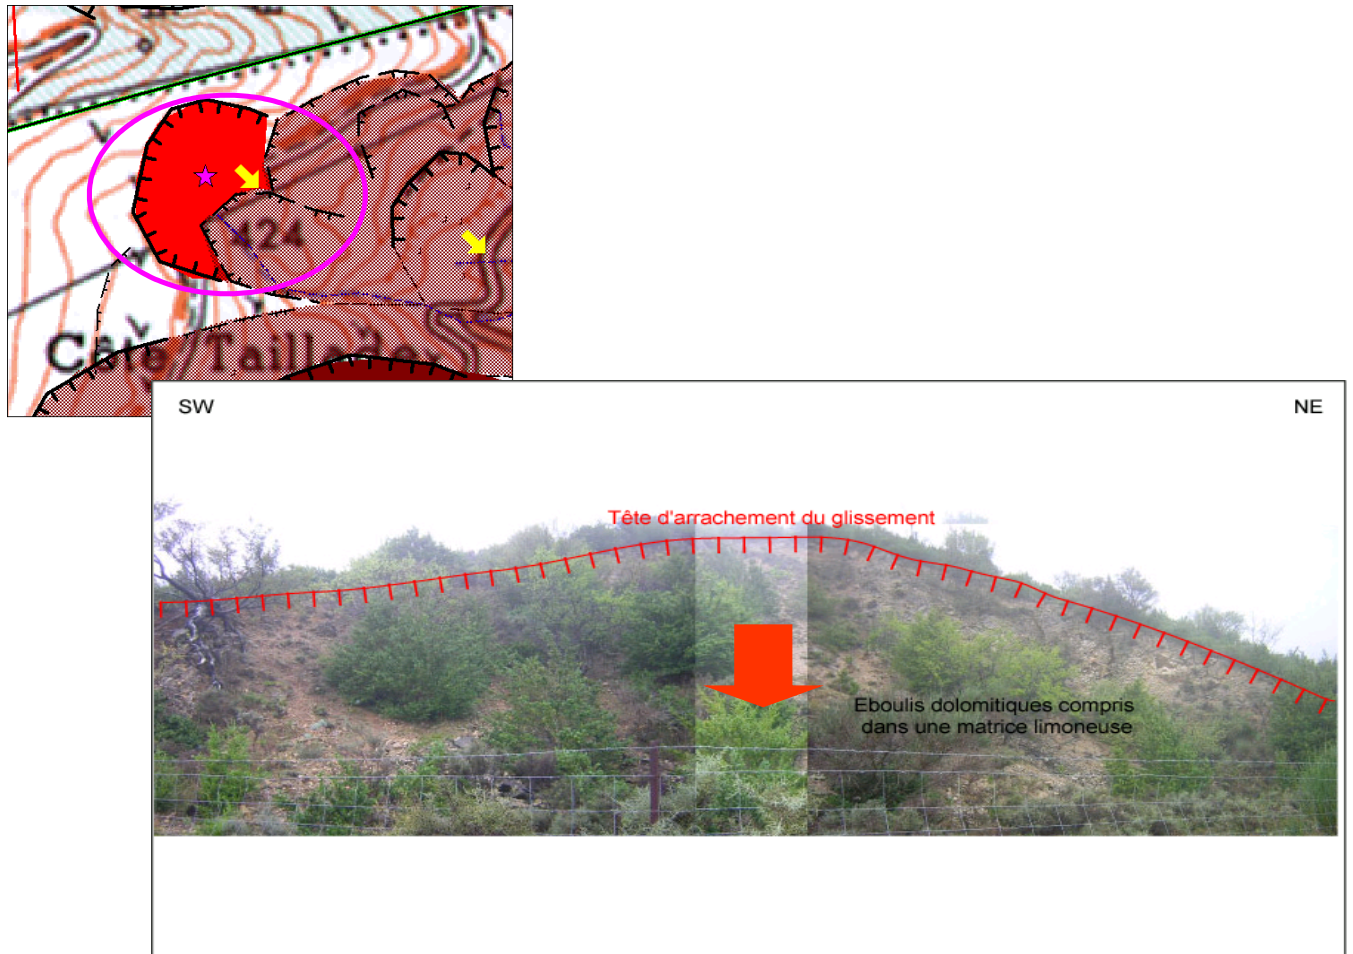
Les premières têtes de glissements se localisent au toit des argiles supérieures du Trias drapées par des formations de versants (éboulis colluvions). Ces glissements sont à l'origine d'une morphologie chaotique donnant parfois naissance à des zones d'arrachement bien marquées comme dans le secteur de Côte Taillade (**fig. 5**).

**Figure 5** : Glissement de versant de la Côte Taillade : tête d'arrachement.

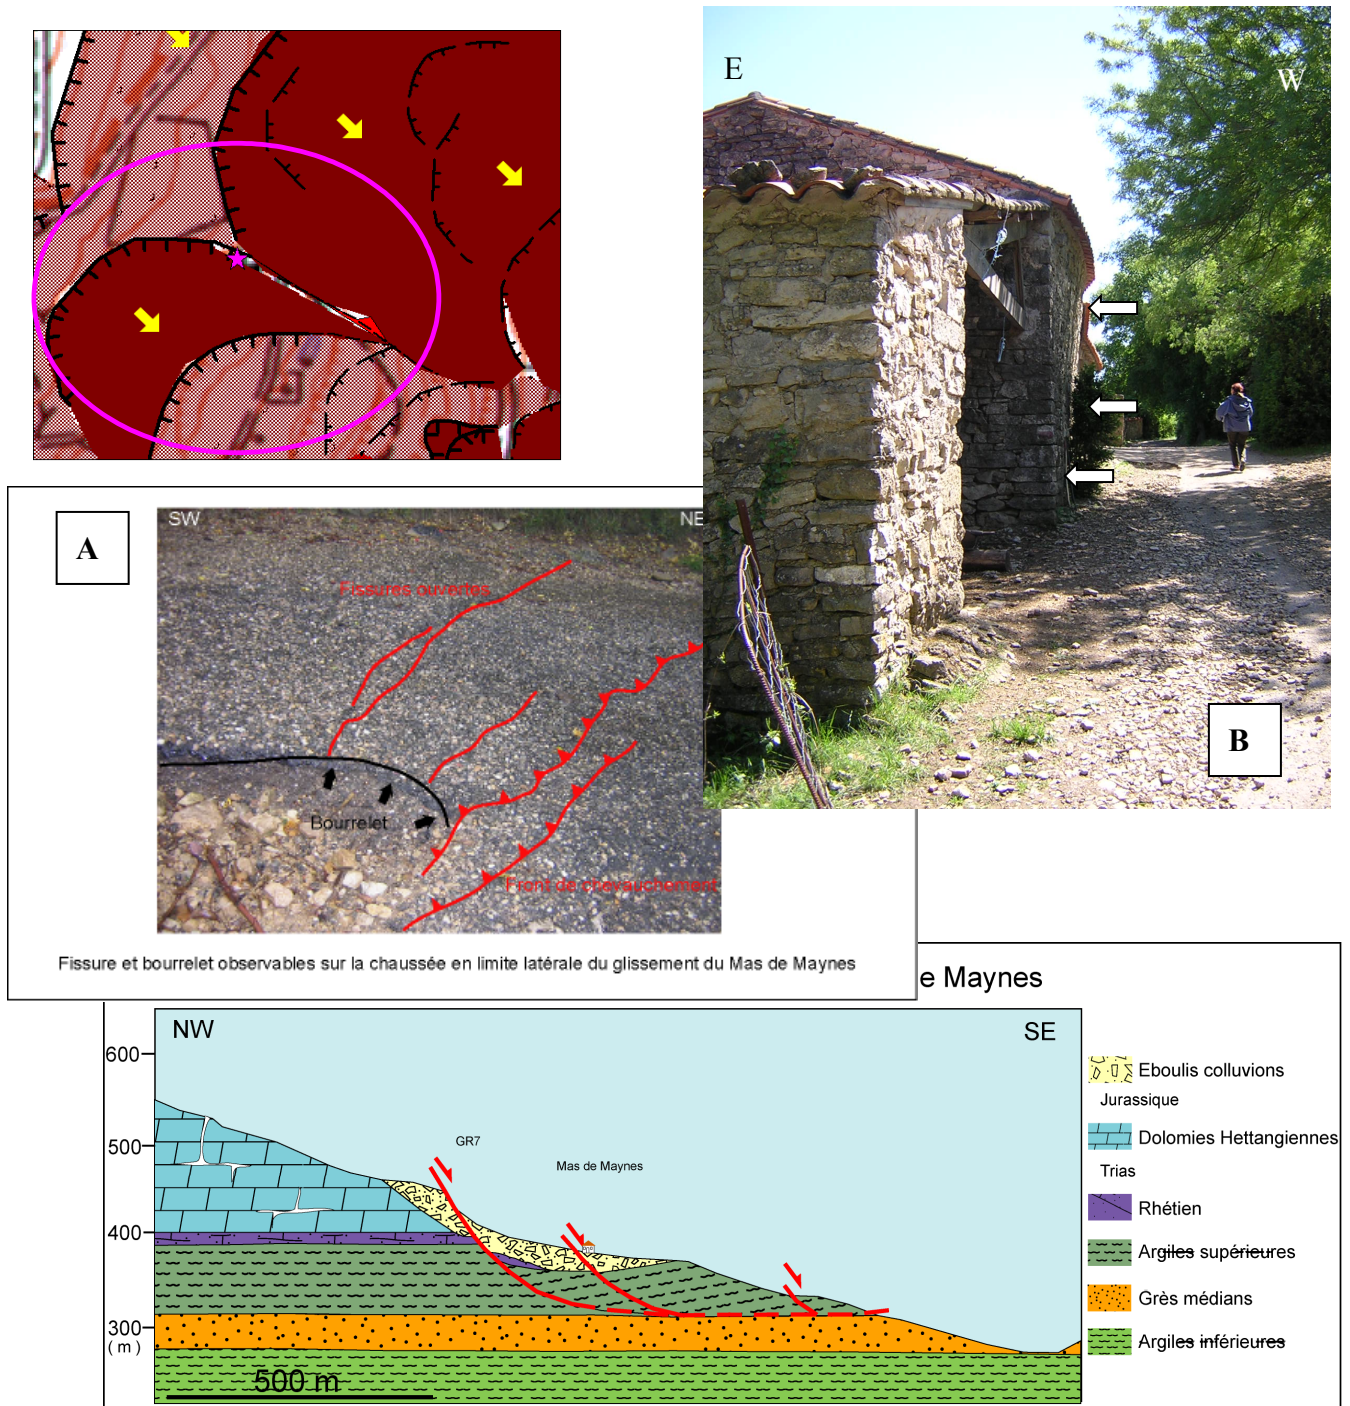
Le Mas de Mayne se trouve à la jonction entre deux glissements de versant particulièrement actifs. Cette activité se traduit à ce niveau par une déformation intense de la route créant un bourrelet (**Fig. 6**). En contrebas de ce chemin, les bâtiments sont également déformés et fissurés (fissures présentant un décalage décimétrique par endroit). Certains de ces désordres sont apparus ou encore aggravés en 1996, année du dernier épisode de réactivation du glissement. Depuis les résidents du Mas n'ont observé aucun rejeu des fissures.

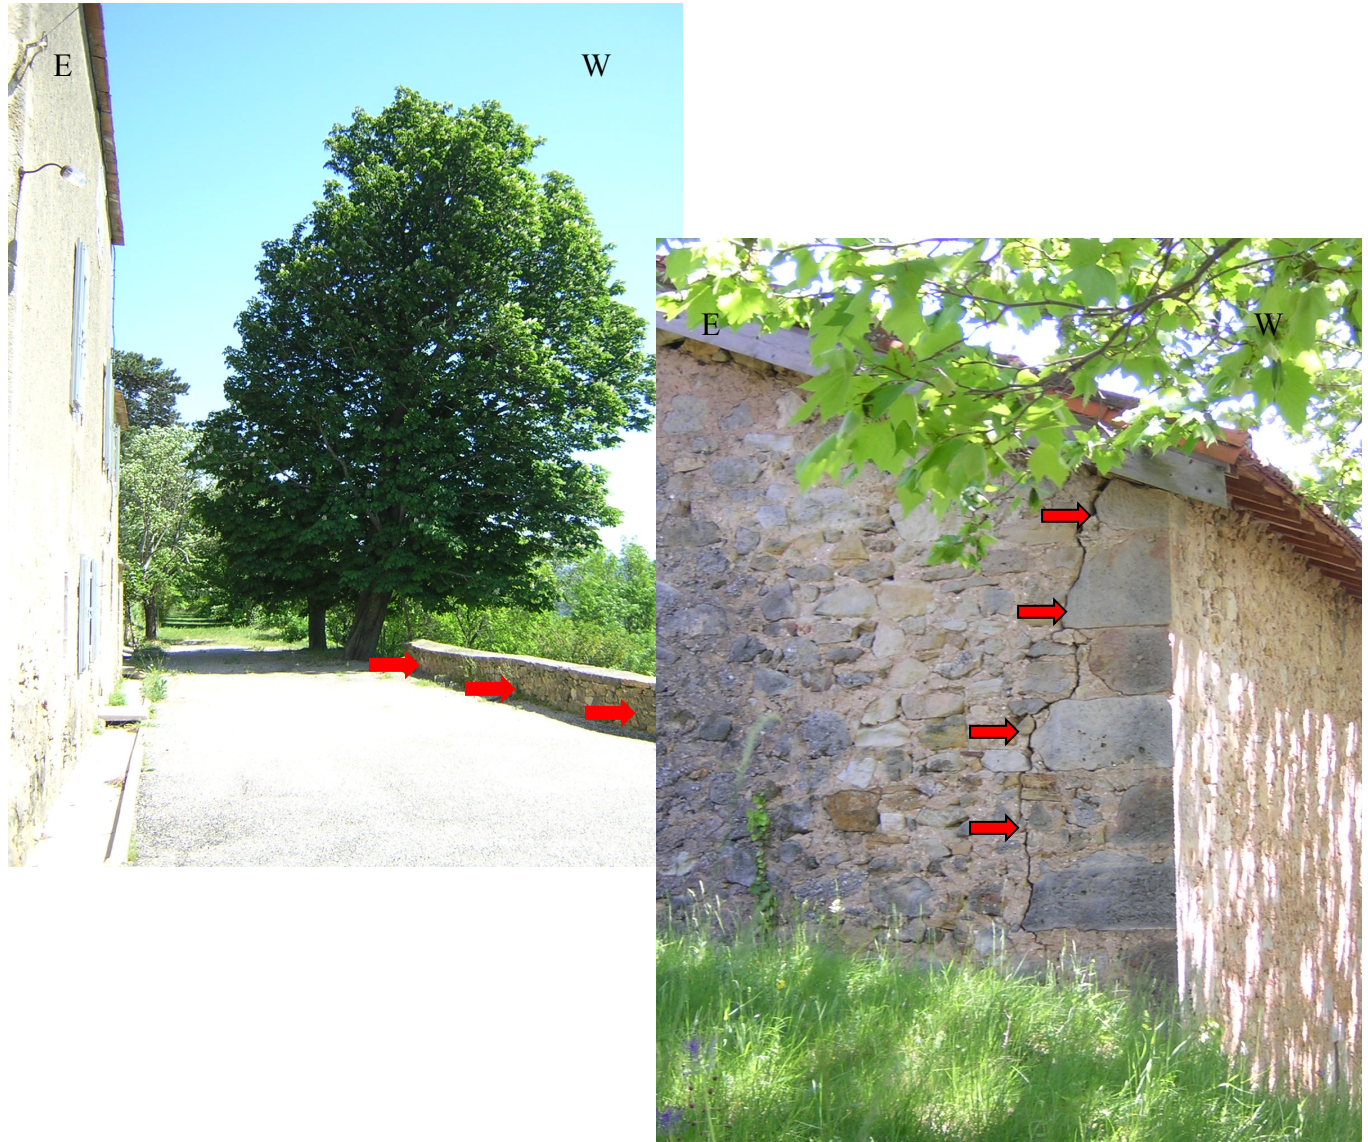
L'ensemble du versant est constitué d'argiles supérieures du Trias. Ces argiles concentrent de nombreux glissements. Le versant Sud du Causse est affecté par de nombreux glissements emboîtés couvrant l'ensemble de la pile argileuse. Dans le secteur de la Défriche, ces glissements sont à l'origine des fissures sur les bâtiments ainsi que de désordres sur la végétation et les talus (**fig. 7**). Ces glissements semblent s'enraciner à l'interface argilo-gréseuse marquant la base du Trias. En effet la route menant de Villecun à Olmet qui longe la barre de grès de bases du Trias ne semble pas avoir subi des désordres.

**Figure 7 :** Manifestation d'un glissement de versant à mouvement lent : désordres sur chemin et fissuration d'une bâtisse au hameau de la Défriche montrant un mouvement d'ensemble vers l'Ouest

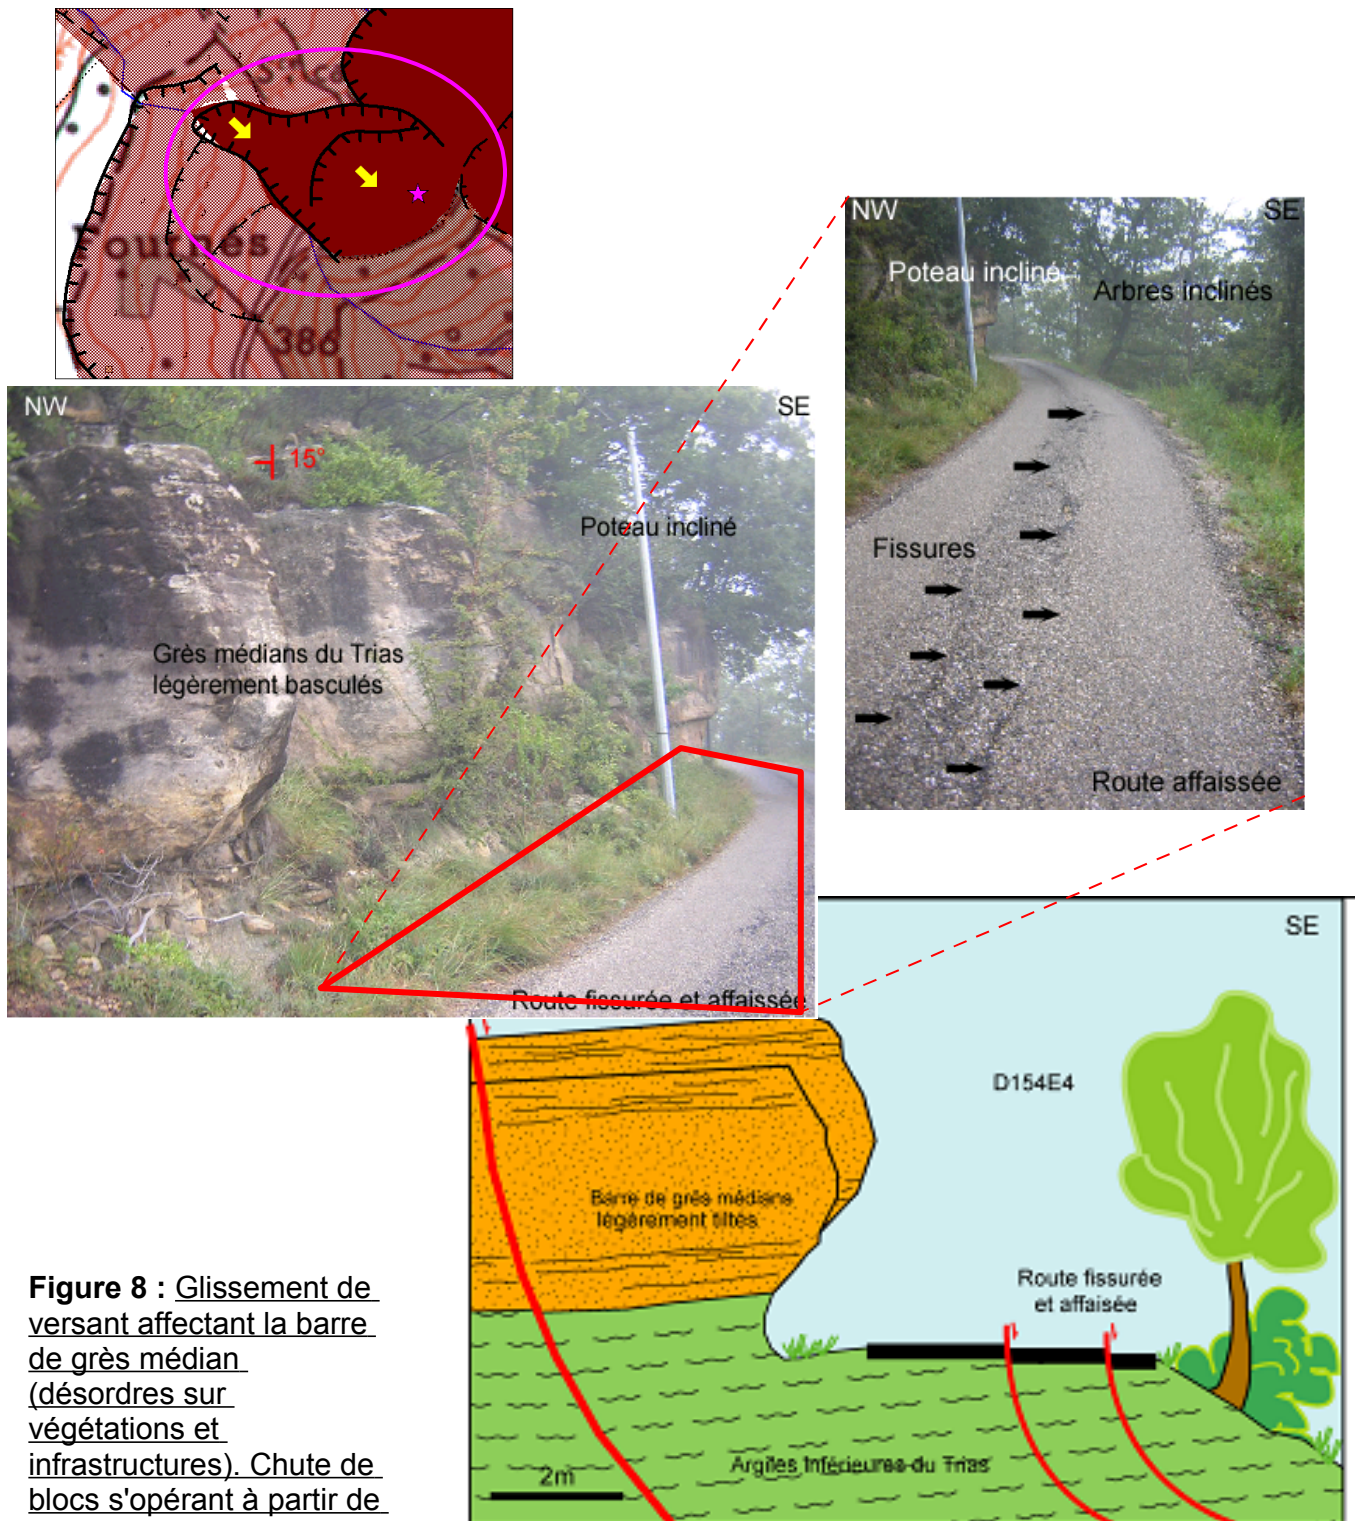
Dans ce secteur, un glissement de versant semble affecté aussi bien la barre de grès médian que les argiles du Trias inférieur (**fig. 8**). La barre de grès présente en effet un contre pendage conforme à un mouvement rotationnel du versant. Par ailleurs, nombreux désordres affectent l'ensemble du versant (infrastructure, chaussé, poteaux électriques, végétations, ...). Ce glissement est associé à un phénomène de chute de blocs, s'initiant à partir de la barre de grès médian intensément fracturée par endroit.

**Figure 8 :** Glissement de versant affectant la barre de grès médian (désordres sur végétations et infrastructures). Chute de blocs s'opérant à partir de la barre de grès.
