I.1. Les éboulements

II. Fiches descriptives des secteurs les plus sensibles aux mouvements de terrain de la commune de Saint Privas

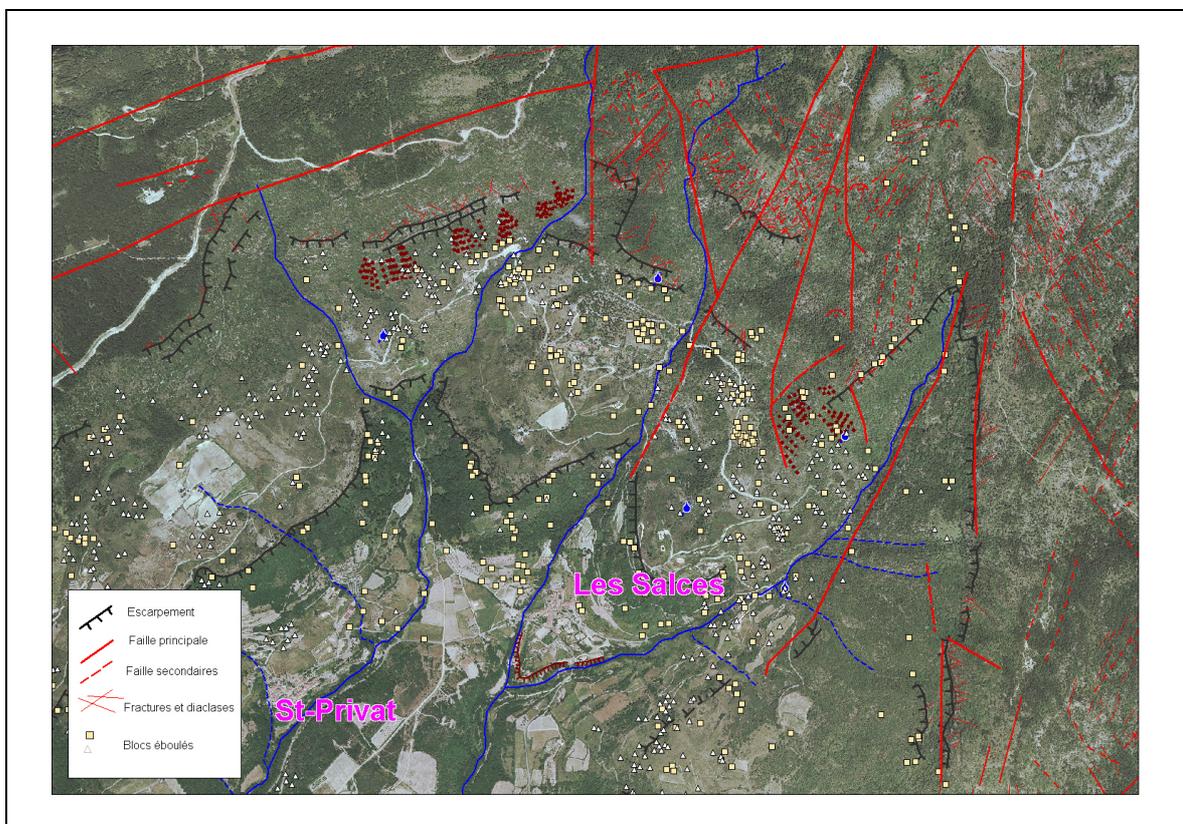
Le plateau calcaire Jurassique dominant la vallée de Saint-Privat se termine en falaises. Elles sont le trait morphologique dominant du paysage et contrastent avec la vallée encaissée (**fig. 1**). Les formations calcaires du Rhétien et de l'Hettangien sont parcourues d'un intense système de fracture associé à une stratification sub-horizontale (**fig. 1, 2**). L'ensemble, débite la masse rocheuse en dièdres de dimension variable (souvent métrique à décamétrique) et favorisent des éboulements en masse (chute de pans de falaise entière) et de blocs de dimensions variables. Nombreux dièdres (presque totalement désolidarisés de la paroi rocheuse), surplombs, écailles des chandelles ainsi que des traces d'arrachements récents sont actuellement observables le long de cette falaise (**fig. 2**).

Figure 1 : Extrait de la photographie aérienne du secteur Nord de Saint Privat. On y distingue le plateau calcaire et les escarpements intensément fracturés encadrant la vallée ainsi que de nombreux blocs éboulés jalonnant l'ensemble des versants.

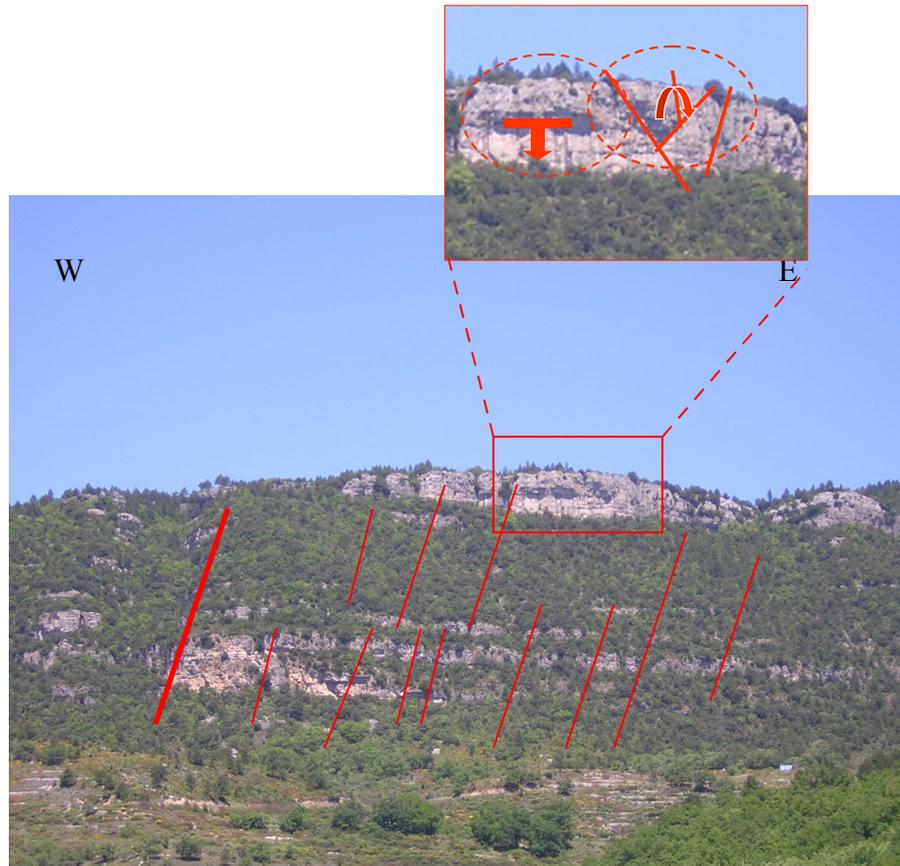
Figure 2 : Barres calcaires fracturées surplombant les Salces

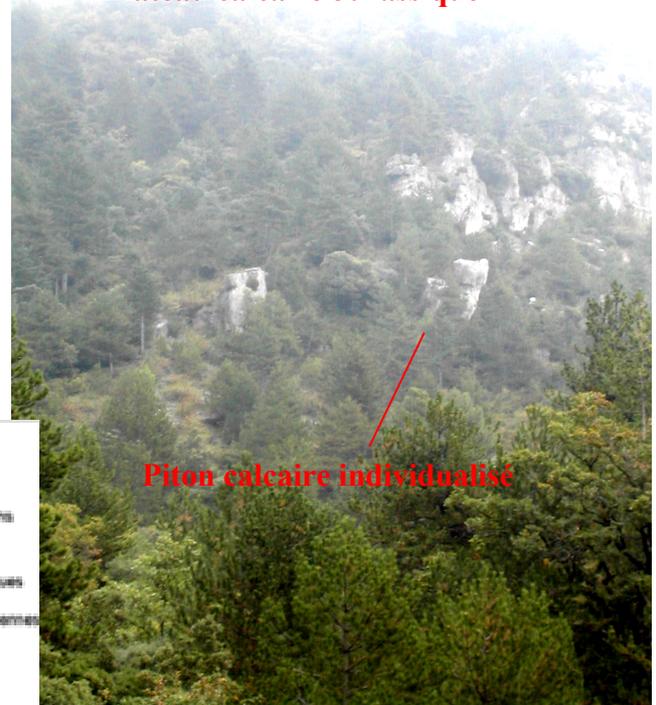
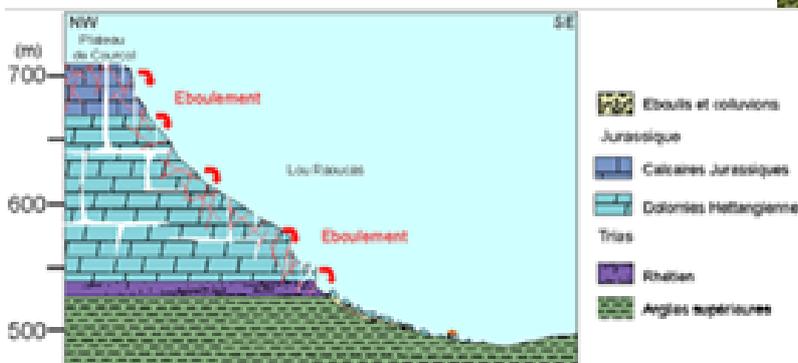
Dans ce secteur de nombreuses fractures morcellent le plateau calcaire et individualisent des pans de falaise, des pitons (**Fig. 3**) et des chandelles. Ces instabilités alimentent les phénomènes d'éboulements dont on trouve de nombreux témoins sur les versants sous-jacents. Dans certains secteurs (Les Crozes, Las fonts des Aouns) des blocs calcaires éboulés se trouvent entre 400 et 500m de distance de leur falaise d'origine.

Piton calcaire individualisé

Figure 3 : Eboulement potentiel dans le secteur de "Lou Baucas"

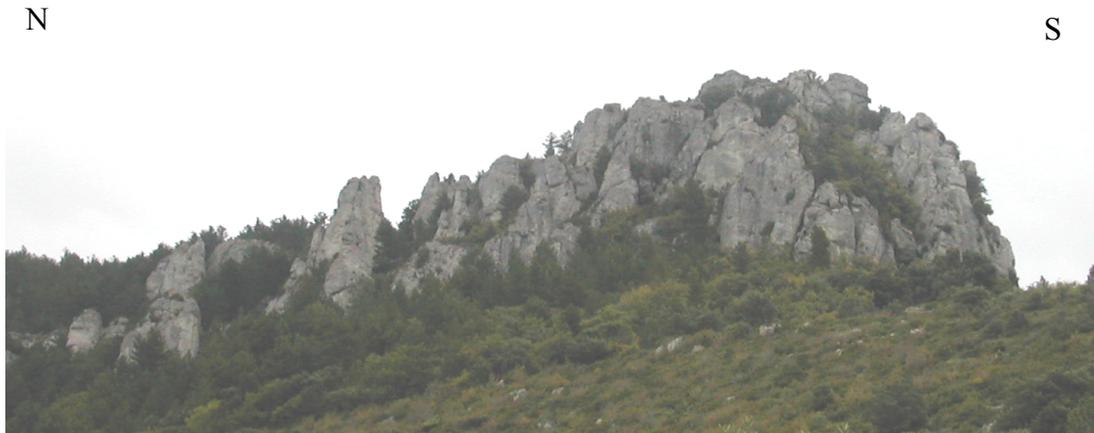
Le secteur du Roc Traucat (**Fig.4**), correspond à l'extrémité méridionale de la surface du Causse sur le territoire de la commune de Saint Privat. Le causse est parcouru par de nombreux réseaux de fractures et diaclases qui se distinguent particulièrement bien au sein des calcaires ruiniformes du Bathonien - Bajocien affleurant dans ce secteur. Trois directions principales de failles et diaclases peuvent être distinguées: N 160, N 25, N00 elles morcellent le calcaire et favorisent les éboulements.

Figure 4 : Barre calcaire fracturée du "Roc Traucat".

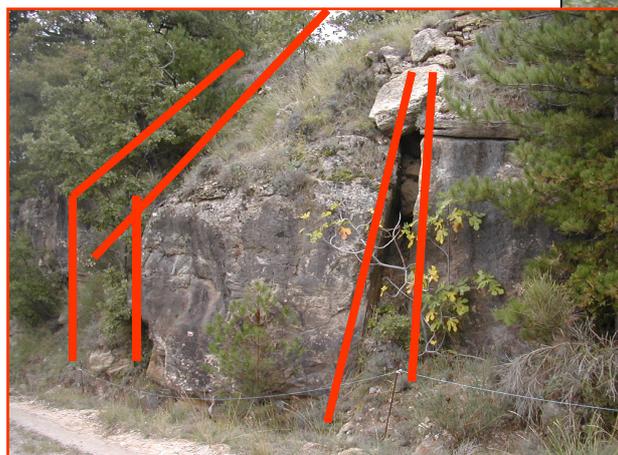
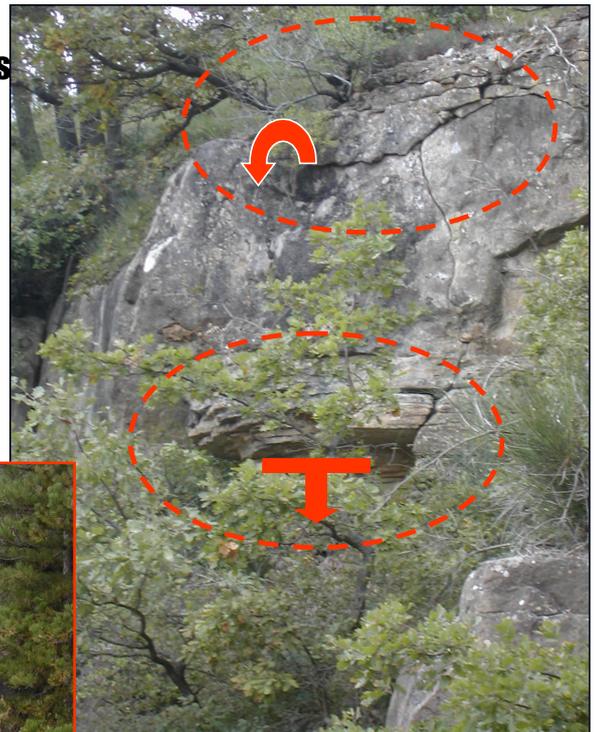
La barre des grès médians du Trias, très fracturée, alimente également de nombreux éboulements (**fig. 5**).

Figure 5 : Fractures
ouvertes dans la barre
de grès médians
délimitant des dièdres,
et des écailles en
équilibre précaires.

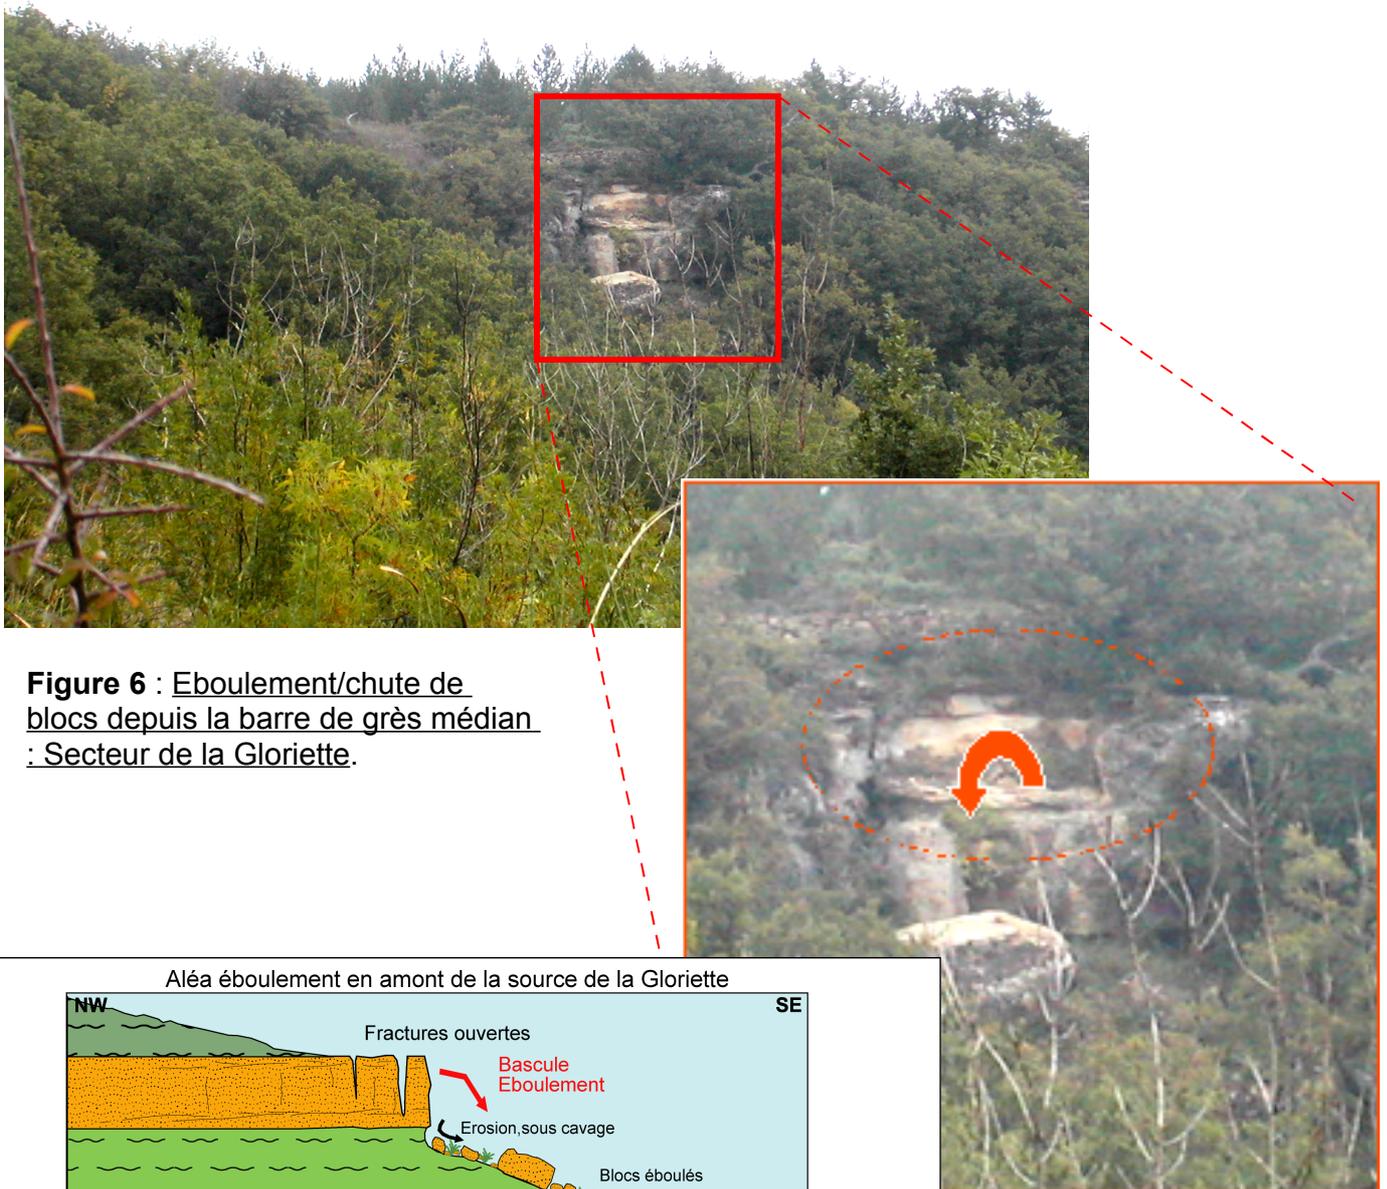
Sur le versant Ouest et principalement dans le secteur de la Gloriette les éboulements sont très actifs. La barre de grès présente une fracturation importante et plusieurs fractures sont largement ouvertes (environ 20 cm d'ouverture)(**Fig.6**).

Figure 6 : Eboulement/chute de blocs depuis la barre de grès médian : Secteur de la Gloriette.

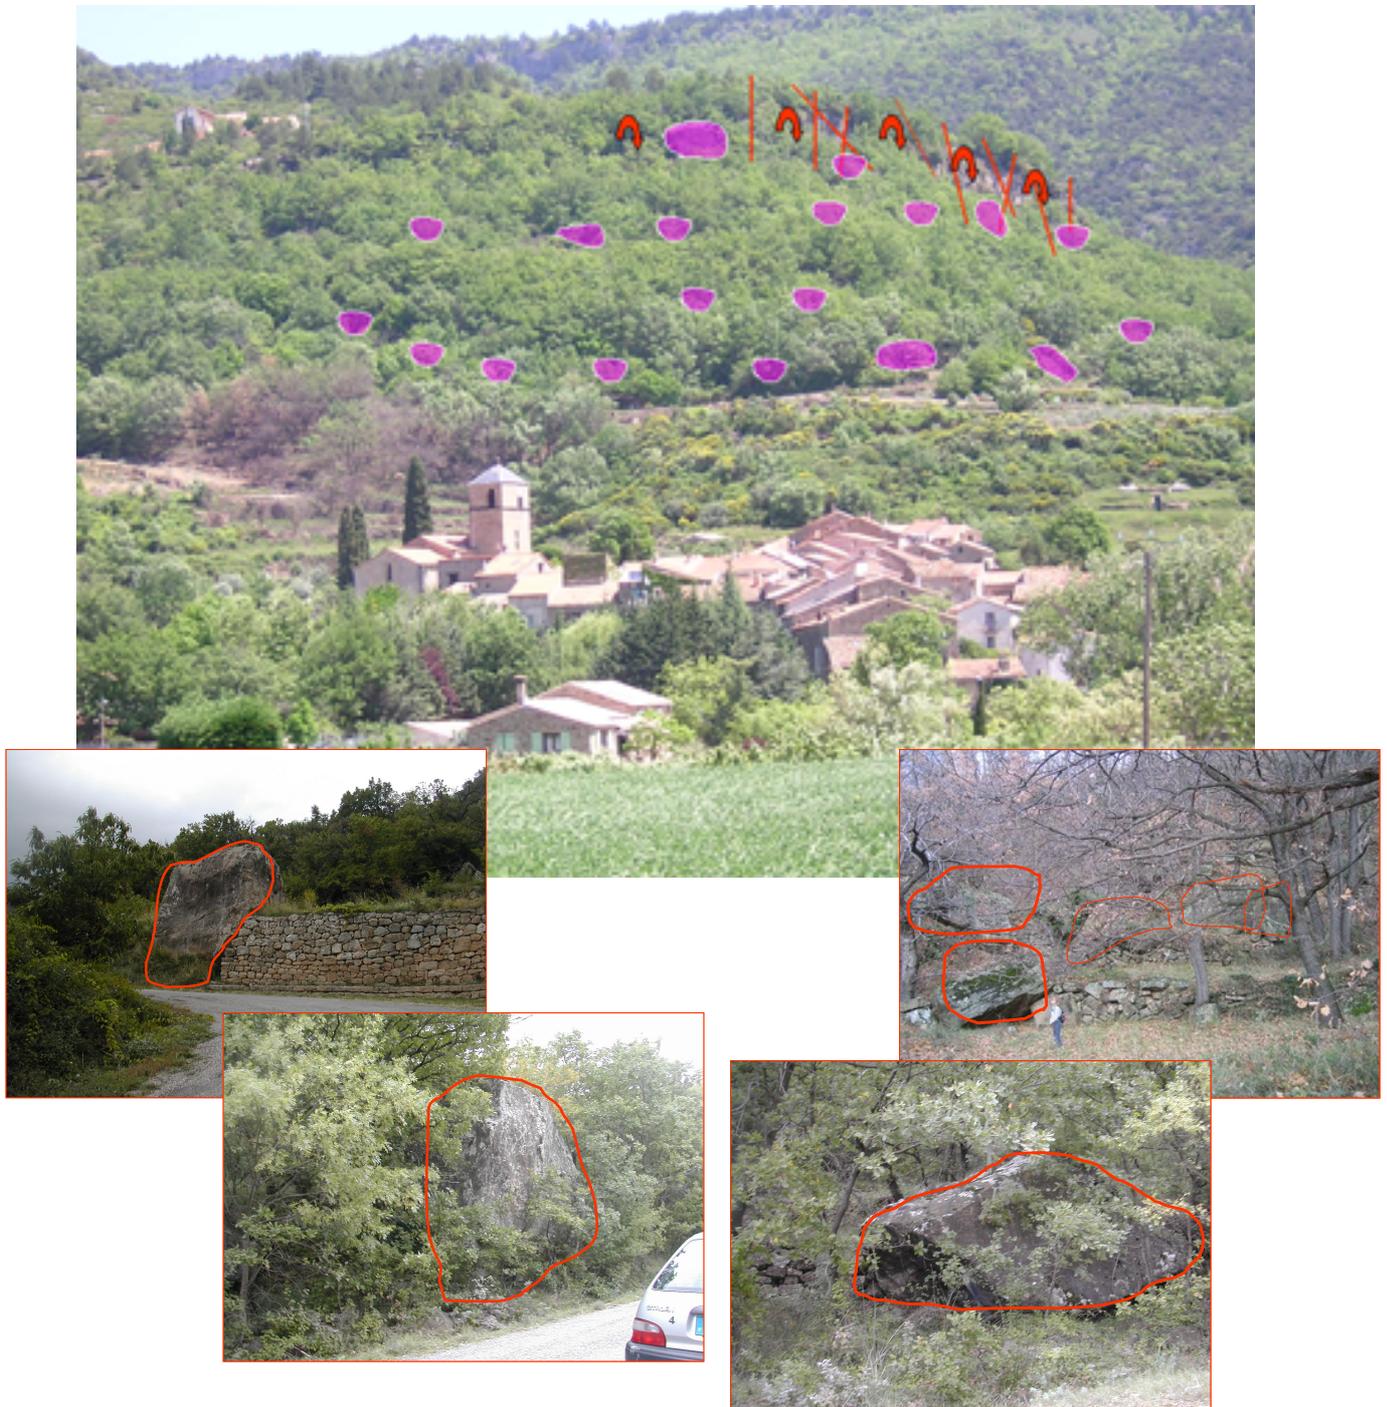
Sur la majeure partie des affleurements, la végétation qui s'insinue dans les fractures favorise l'éboulement. Les blocs éboulés sont généralement de taille plurimétrique, sur le chemin menant des Salces au Mas Blanc, on remarque un bloc plurimétrique qui a servi de pilier à la construction d'un mur de soutènement (**fig. 7**).

Figure 7 : Eboulement et chutes de blocs en bordure de la falaise gréseuse surplombant le hameau des Salces : Gros bloc de grès éboulés en bordure de la route menant des Salces au Mas Blanc

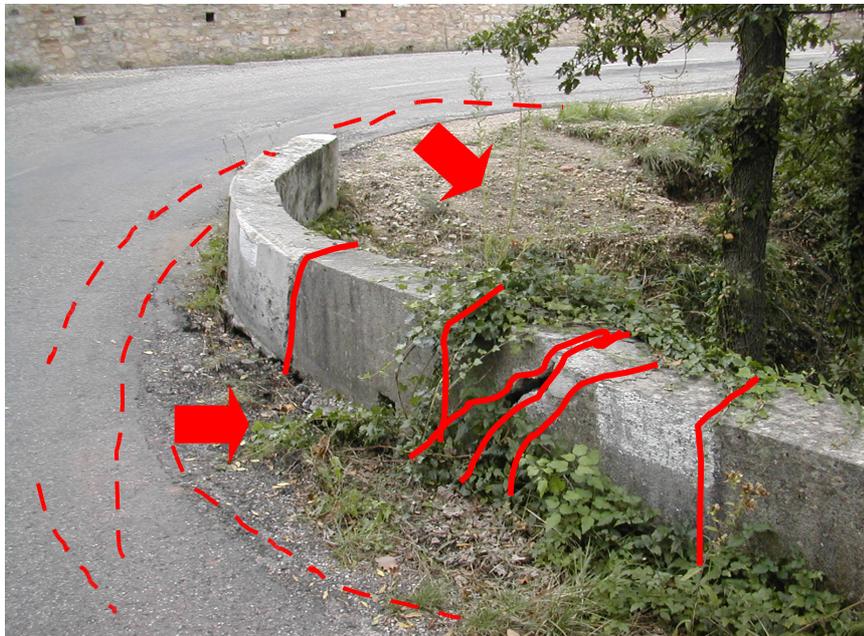
C'est à proximité du ravin de Lous Rougeos que les déformations sont plus marquées: les talus sont très instables, la route est fissurée et affaissée et le petit pont présente de multiples fractures (**fig. 8**). L'érosion par les ravins est un des principaux facteurs aggravants de l'activité de ces glissements de terrain.

Figure 8 : Désordres sur le petit pont enjambant le ravin de Lous Rougeos.

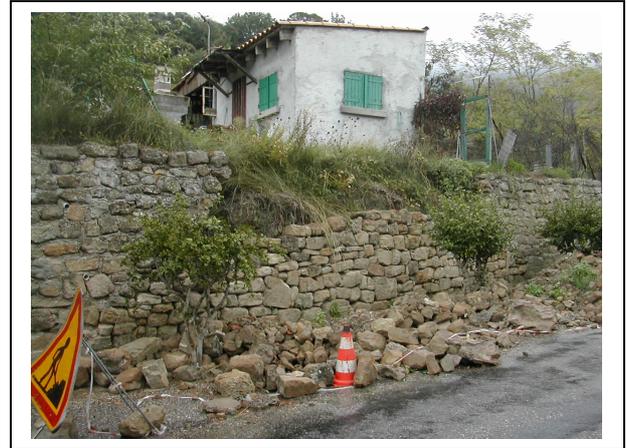
Des désordres liés à ces glissements de terrain sont observables sur les versants. Le hameau lui même étant faiblement affecté par des désordres, il semblerait que les glissements s'amortissent au droit du premier replat situé en limite du hameau. Certaines constructions présentent cependant quelques indices de mouvement, c'est le cas d'un muret situé en bordure de la route du Mas Blanc (**Fig. 9**).

Figure 9 : Muret éboulé par la pression du glissement affectant le versant mitoyen du hameau des Salces

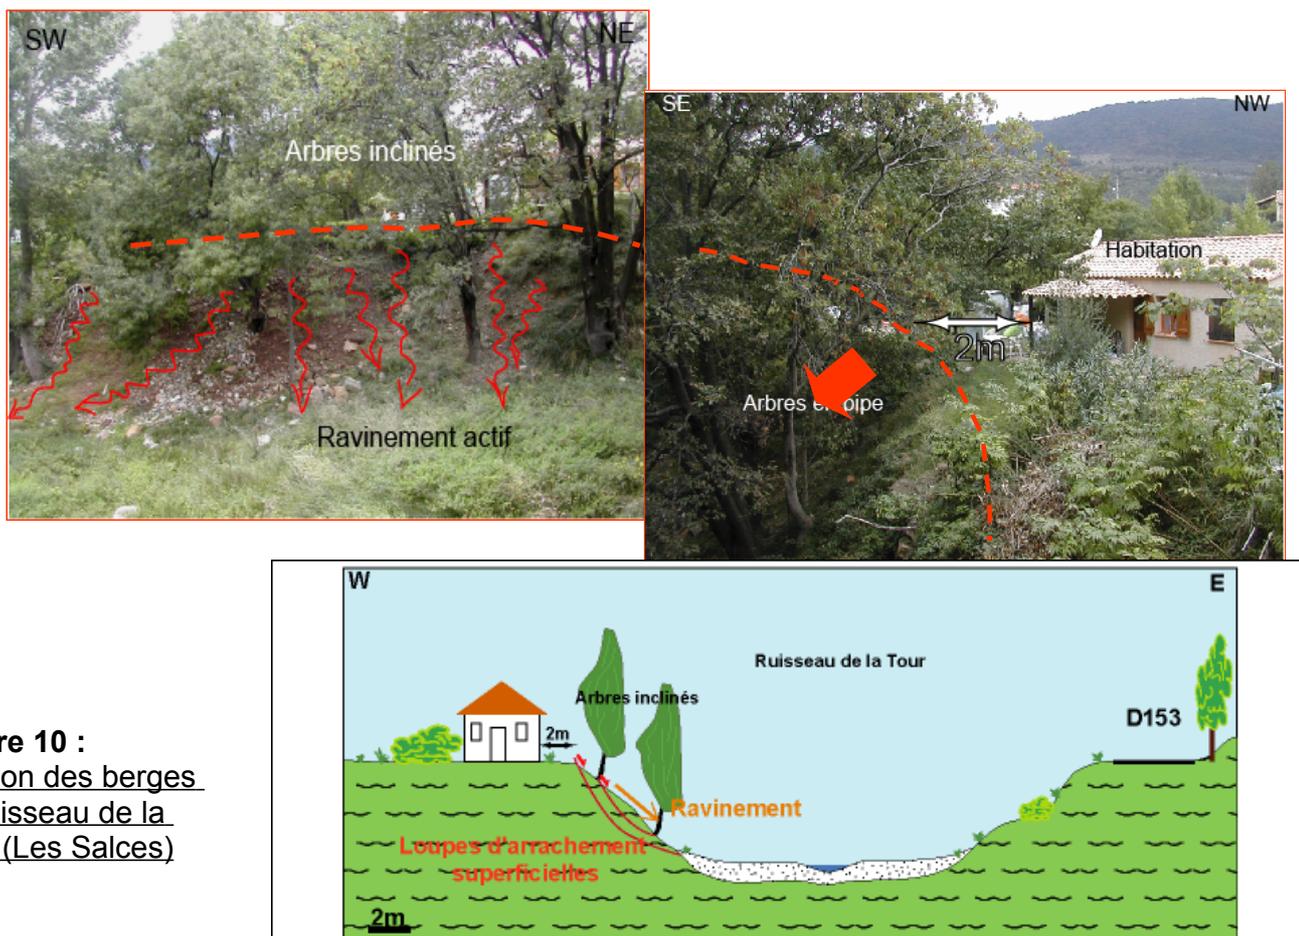
A la sortie du hameau en direction de La Rouquette, les berges du ruisseau de la Tour sont progressivement érodées par le cours d'eau (**Fig.10**). Ces berges sont très instables, elles sont affectées par de petites loupes d'arrachements qui déstabilisent progressivement les arbres et induisent un recul de la berge.

Figure 10 : Erosion des berges du ruisseau de la Tour (Les Salces)

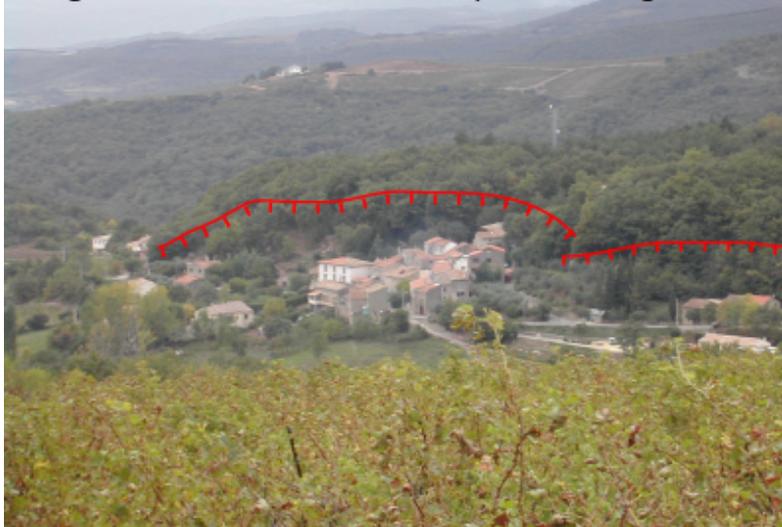
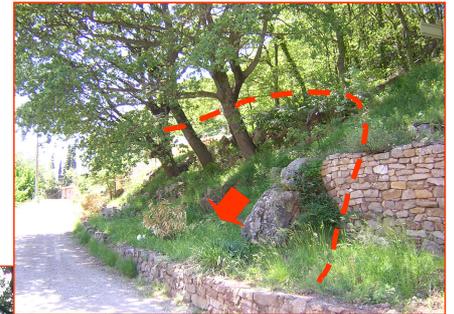
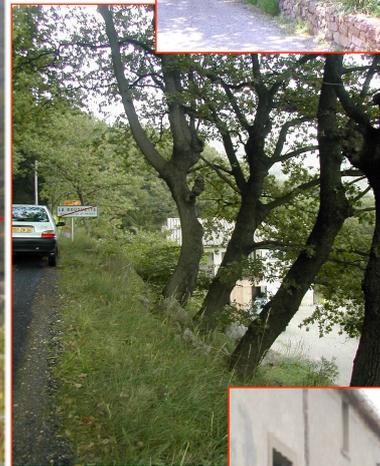
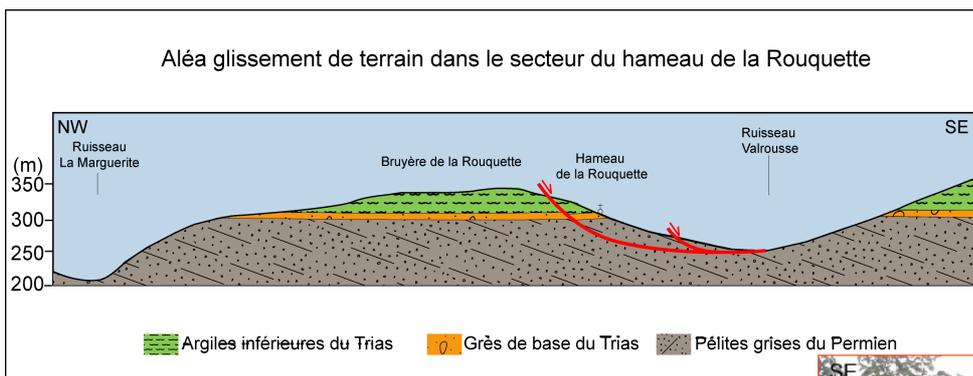
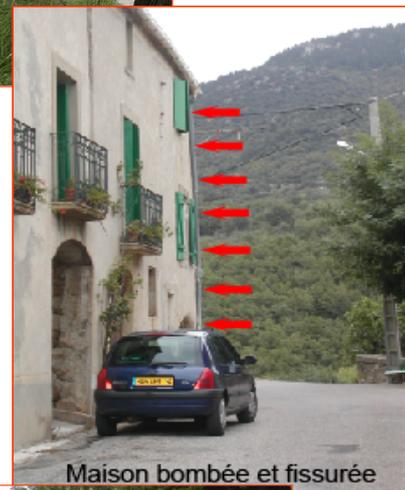
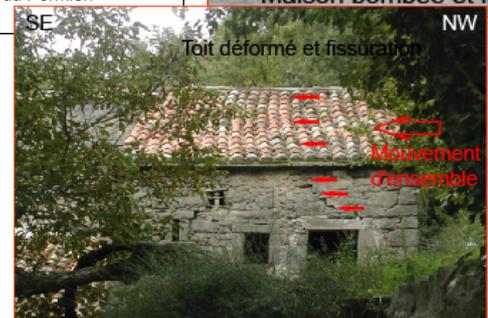
Des désordres relatifs à ces mouvements de masses sont observables dans l'ensemble du hameau: toitures déformées et mur bombés (Fig. 11) et fissurés, poteaux électriques et arbres inclinés, murets et talus éventrés, route fissurée et affaissée.

Figure 11 : Glissement de versant de la Rouquette : quelques désordres probablement liés à l'activité de ce glissement (Toitures déformées mur bombé dans le centre du hameau de la Rouquette; loupes d'arrachement fraîches et désordres sur la végétation et fissuration de la chaussée le long de la route reliant le Hameau des Salces au Hameau de la Rouquette)

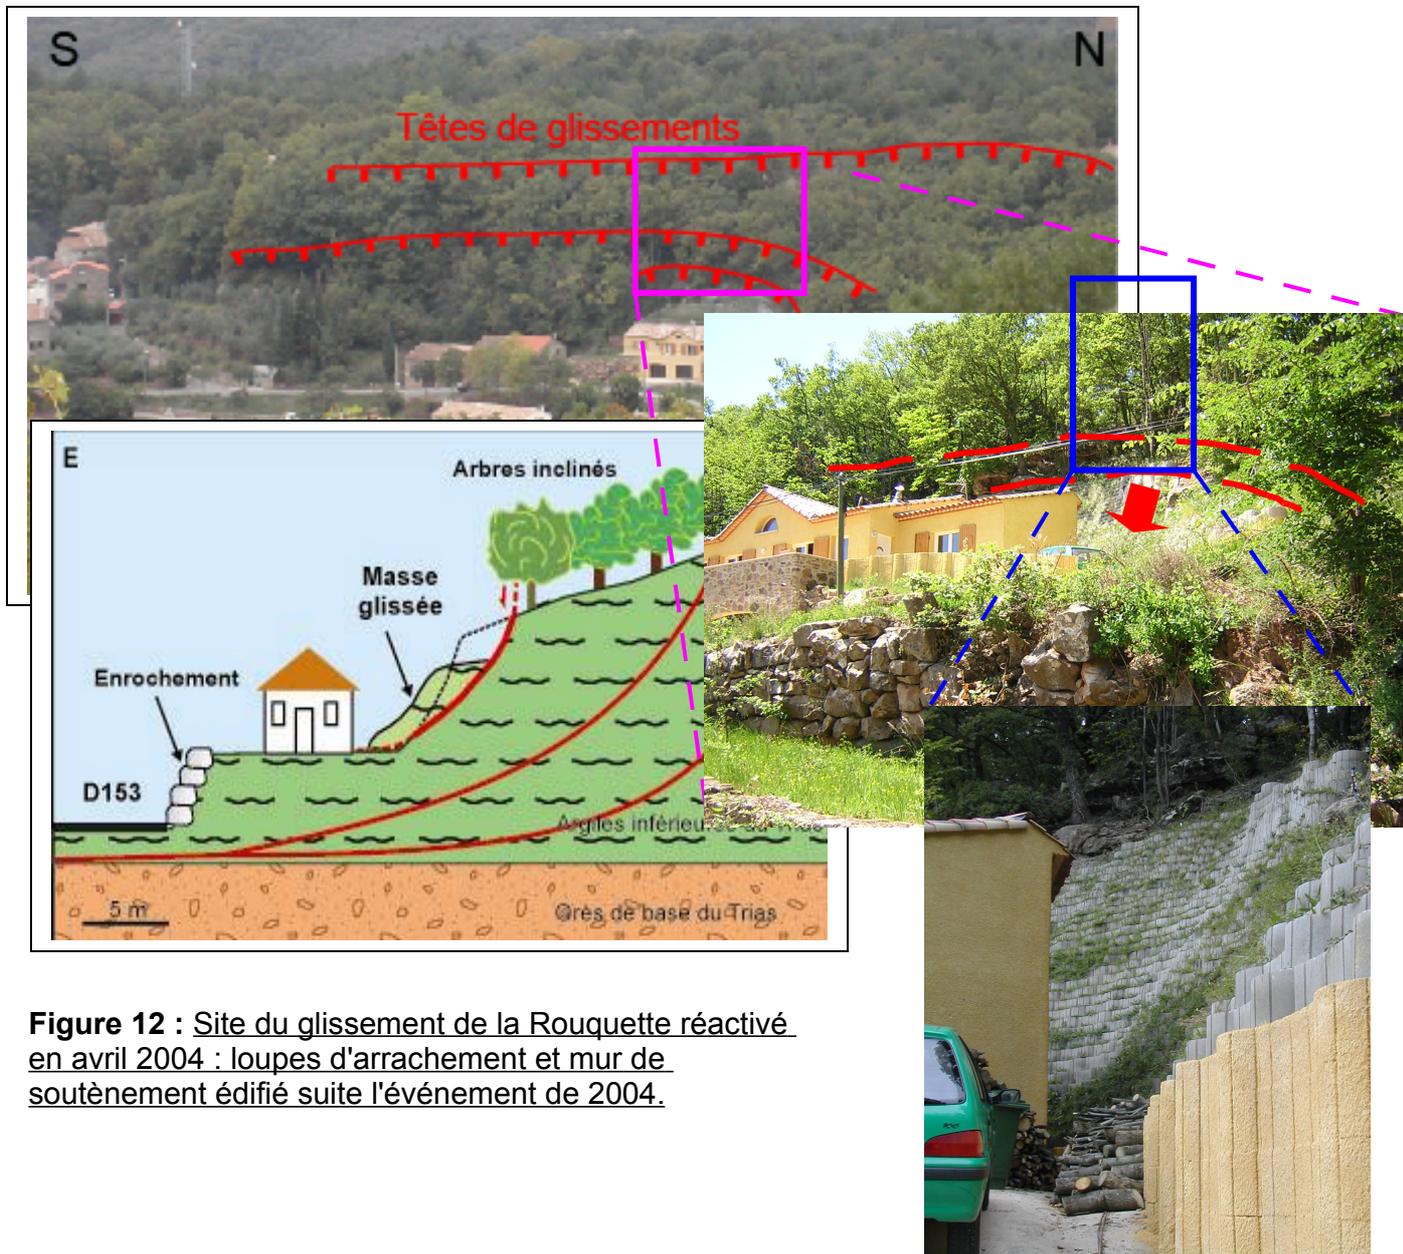
Ce glissement est survenu au début du mois d'avril 2004, au sein des séries du Trias inférieur (argiles et blocs de grès). Suite à cet évènement, les lieux ont du être évacués avant que des travaux de remise en état et de purge des blocs aient lieu et qu'un mur de soutènement soit édifié (Fig. 12).

Actuellement, et bien que partiellement conforté ce site reste toujours actif. Nombreuses déformations affectent le muret de soutènement. Ce muret semble être dimensionné pour protéger le talus du ravinement mais en aucun cas d'un éventuel glissement.

Figure 12 : Site du glissement de la Rouquette réactivé en avril 2004 : loupes d'arrachement et mur de soutènement édifié suite l'évènement de 2004.

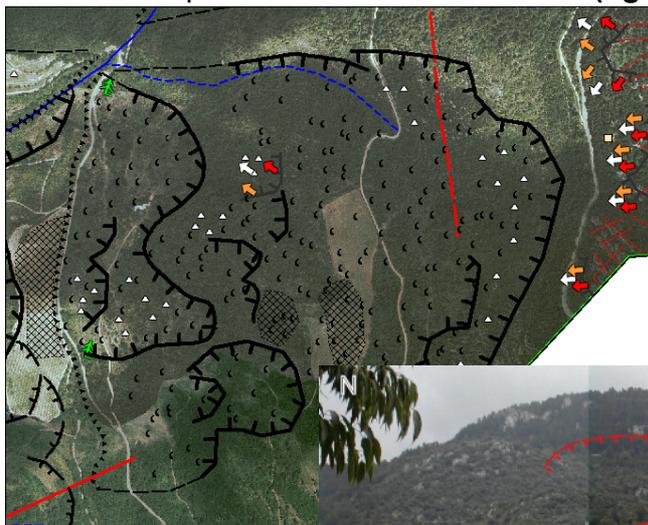
Le glissement de « Camp Plo » est très ancien cependant, des loupes emboîtées en son sein sont actuellement actives, principalement en bordure de la D153E1. Ils se matérialisent par des zones d'arrachement (fig. 13).

Figure 13 : Glissement de versant de Camp Plo
