I.1. Les éboulements/chutes de blocs et de pierres

I.2. Les glissements de terrain

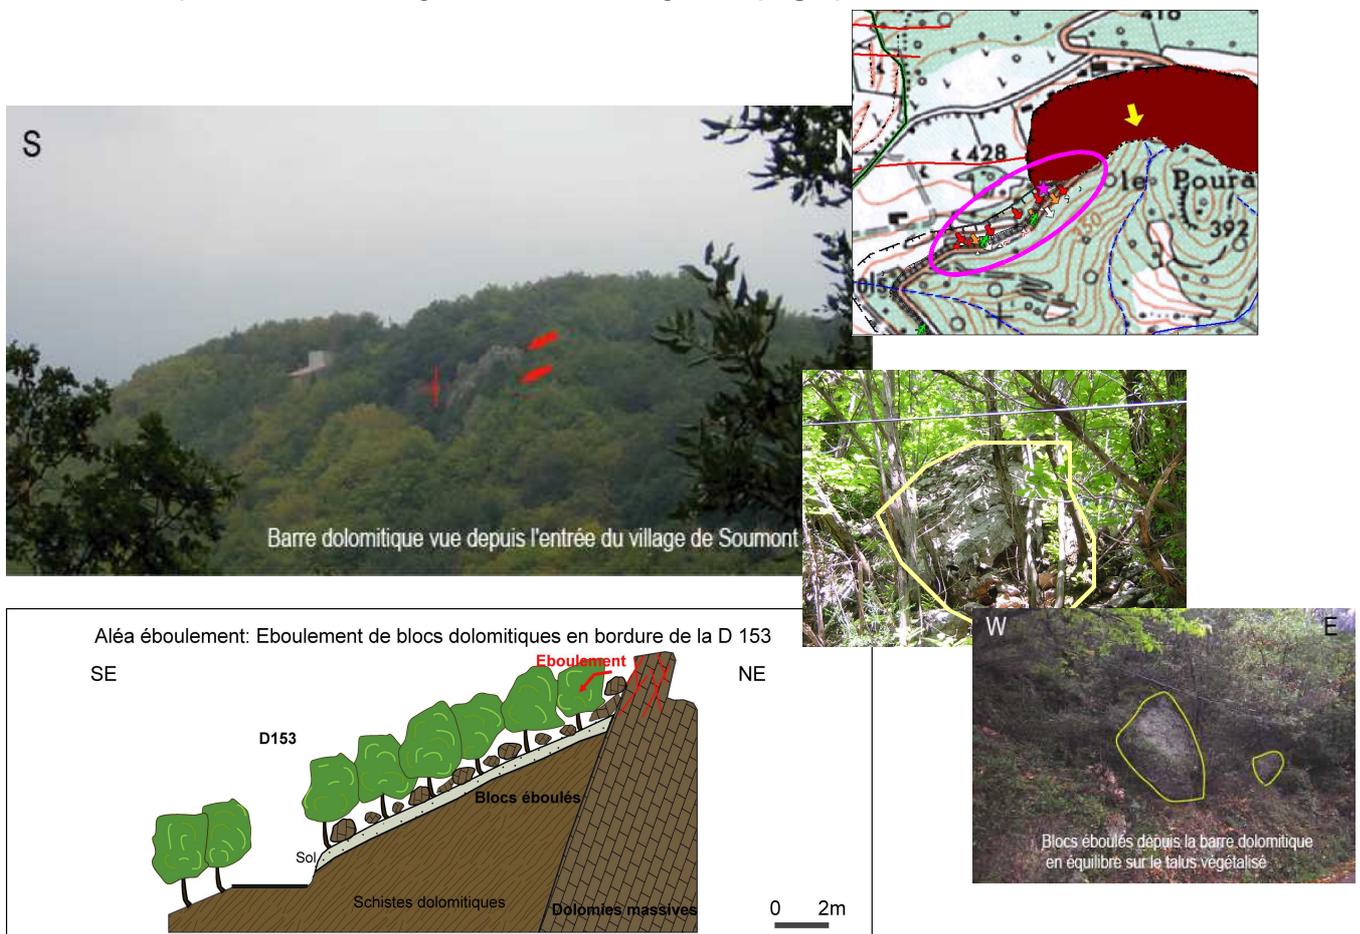
Dans le secteur de Fignols en bordure de la D153E4 une barre de dolomies massives cambriennes d'orientation générale Ouest / Est et présentant un pendage de 70 ° en direction du Sud, génère des éboulements. Des blocs de taille métrique à pluri-métriques, issus de ces dolomies redressées et fracturées s'éboulent sur la face Sud et se trouvent en équilibre sur la pente en bordure de la route. La propagation de ces blocs est limitée par une dense végétation de châtaigniers (Fig.1).

Figure 1 : Eboulement/Chutes de blocs au dans le secteur de Fignols. Nombreux blocs éboulés, tapissent actuellement le versant et sont souvent arrêter par la végétation qui joue un rôle de frein.

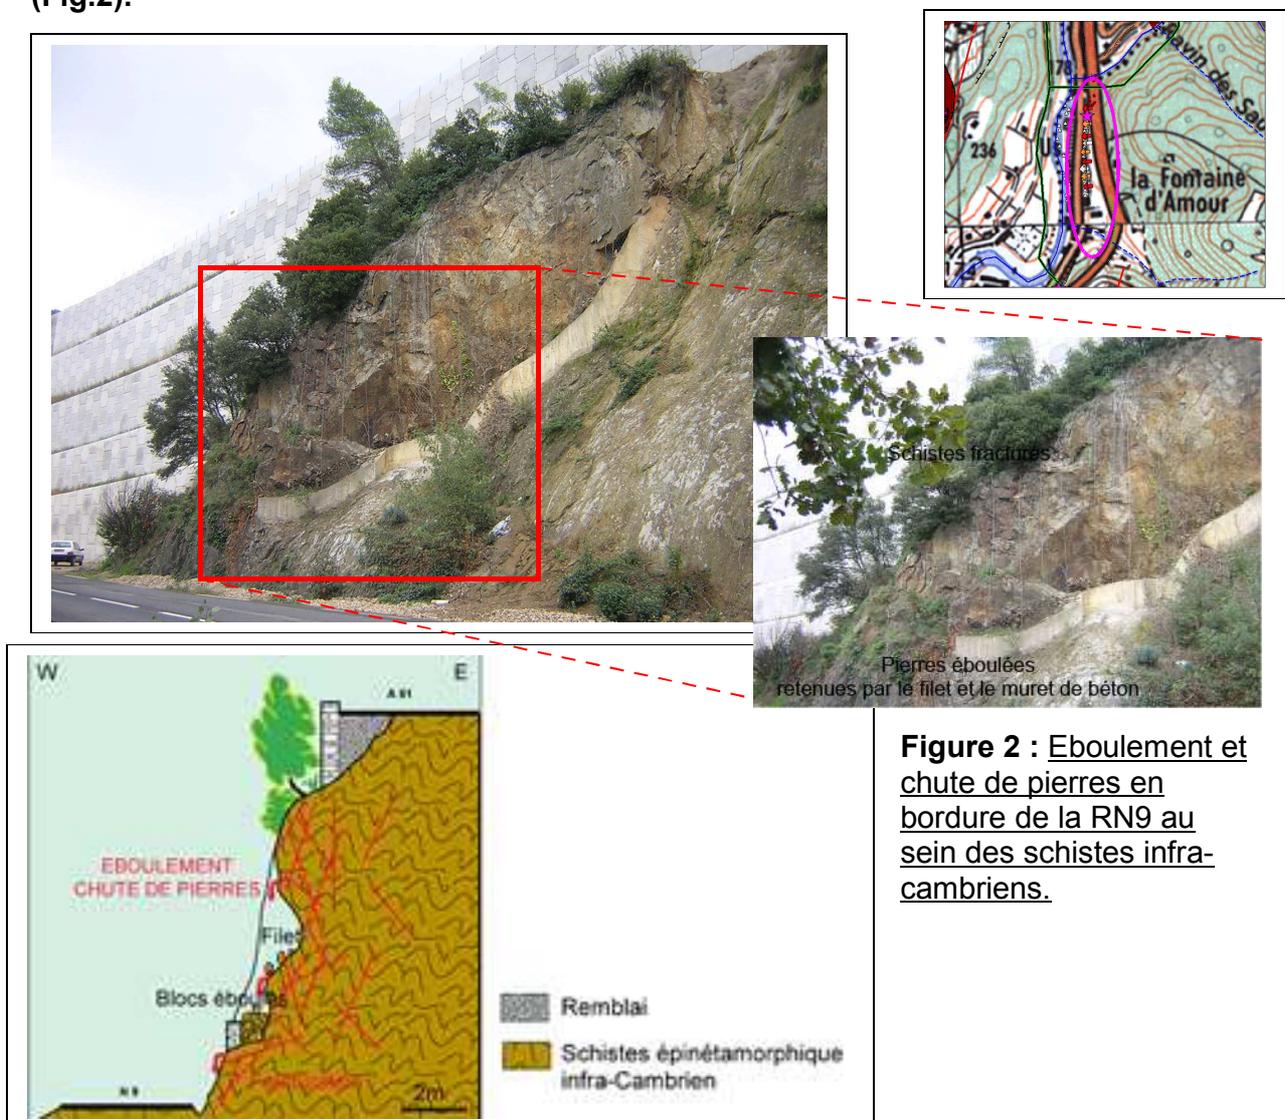
En bordure de la RN9 les schistes infra-Cambrien très fracturés et altérés dans leur partie superficielle, génèrent des éboulements et des chutes de blocs pouvant être massives. Des mesures de protection ont été mises en place (boulonnage, ciment...) par la DDE afin de sécuriser la N9, cependant de nouveaux éboulements ne sont pas exclus (Fig.2).

Figure 2 : Eboulement et chute de pierres en bordure de la RN9 au sein des schistes infra-cambriens.

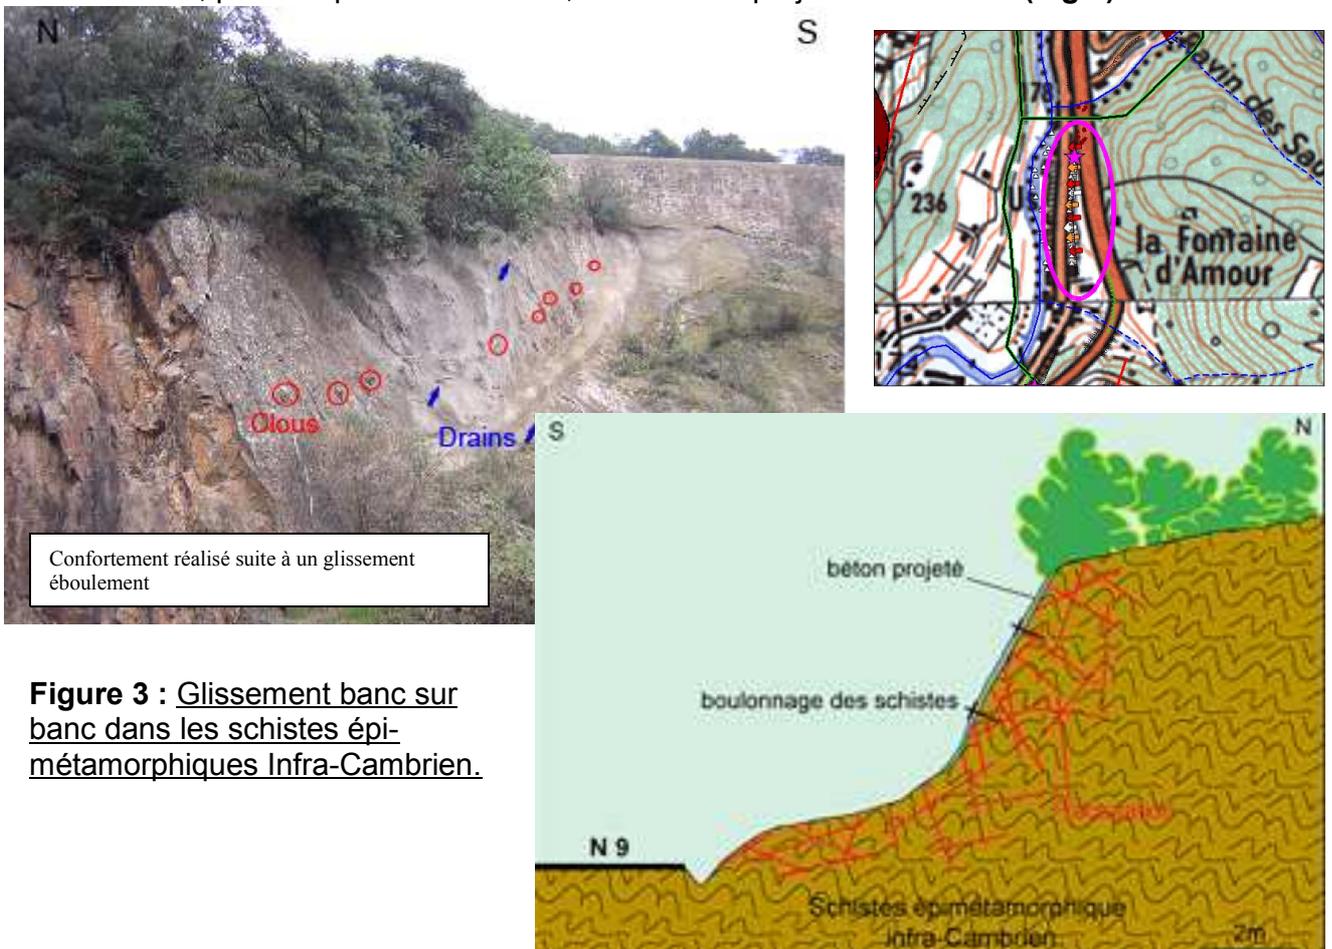
Les schistes peuvent également générer des glissements-éboulement dont le plan de glissement se confond avec les plans de schistosité. En décembre 1981 c'est 25 m³ de matériaux qui ont glissé selon les plans de schistosité. Ce glissement situé en bordure de la N9 s'est réactivé en 1996. Depuis des confortements ont été réalisés: boulonnage des schistes, pose de poutres en béton, de drains et projection de béton (Fig.3).

Figure 3 : Glissement banc sur banc dans les schistes épimétamorphiques Infra-Cambrien.

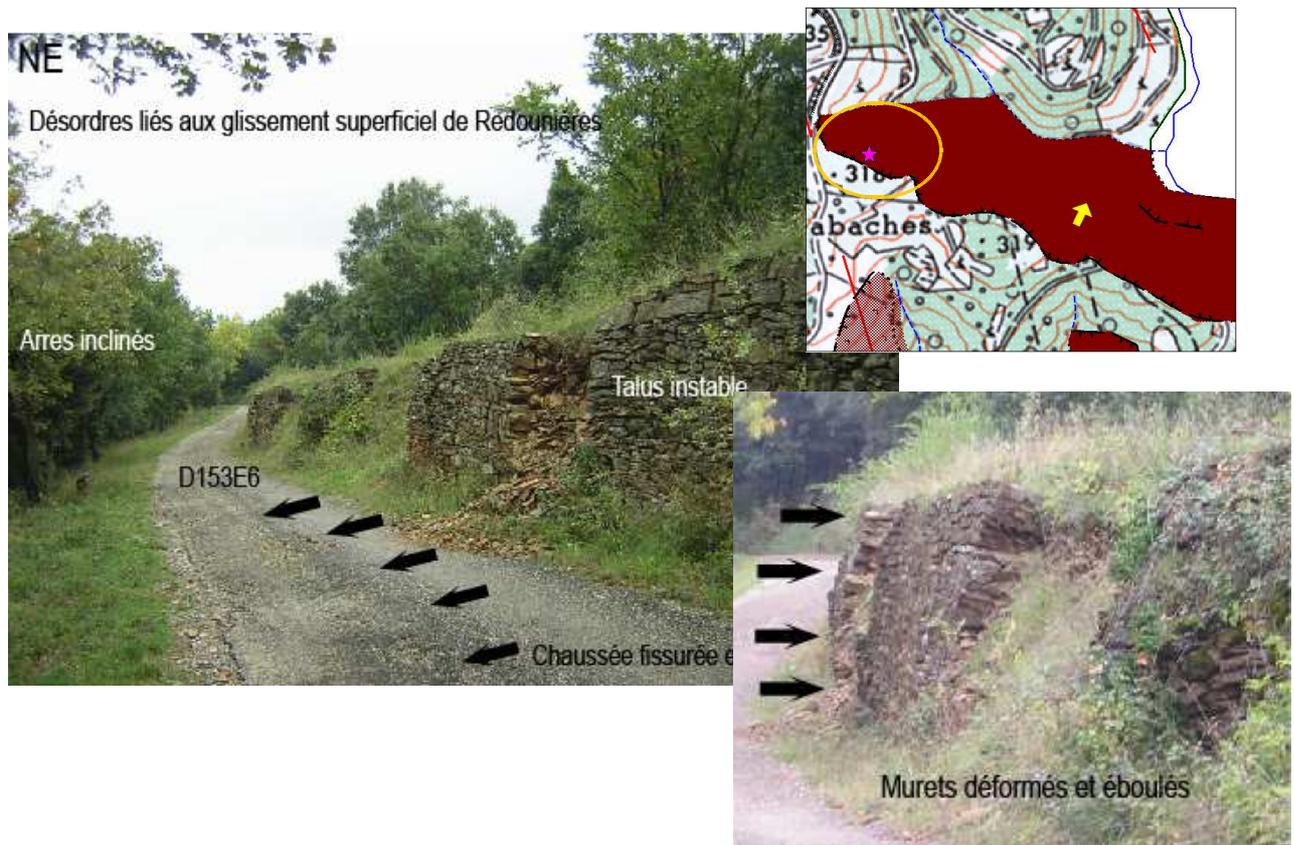
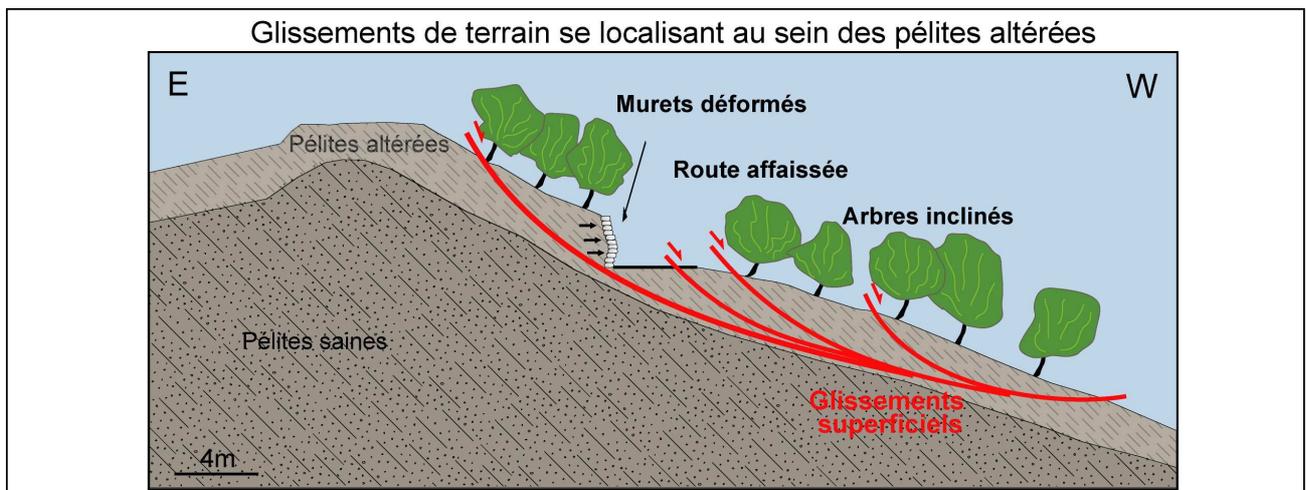
Dans le secteur de la Redounière, les talus bordant la D153E6 sont systématiquement déformés et éventrés sous l'effet de la poussée des terres. La route est également affaissée et fissurée. L'ensemble du versant montre une déformation en direction du Nord (fig. 4).

Figure 4 : Glissement superficiel affectant la frange de Pélite altérée

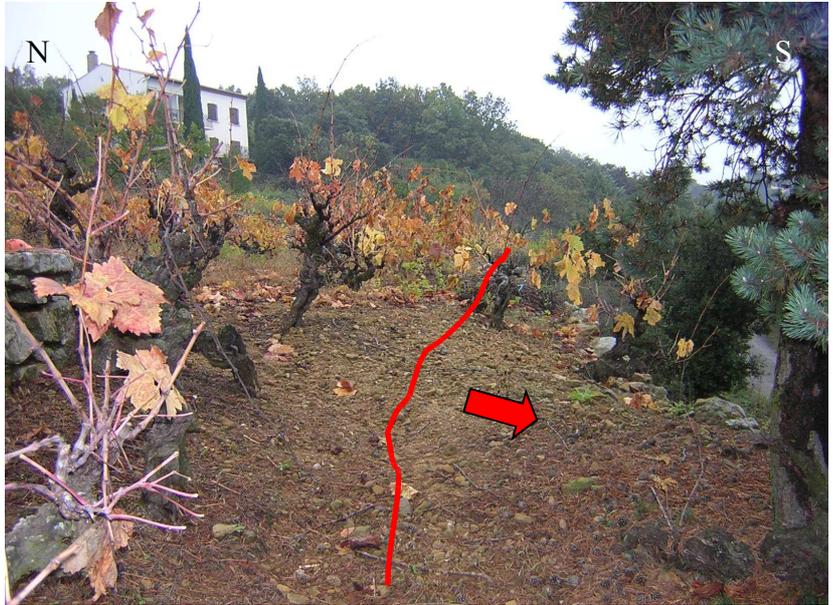
Un glissement de versant, semble s'initier au sein des argiles triasique et s'enraciner à l'interface argiles-Pélites

Nombreuses déformations liées à la réactivation plus ou moins locale de ce glissement, affectent localement le versant (**Fig. 5**) : topographie moutonnée, végétation inclinées, talus routier et murets écroulés ou fissurés,).

Figure 5 : Glissement et affaissement partiel d'une vigne dans le secteur du Pourat où affleurent les argiles inférieures du Trias

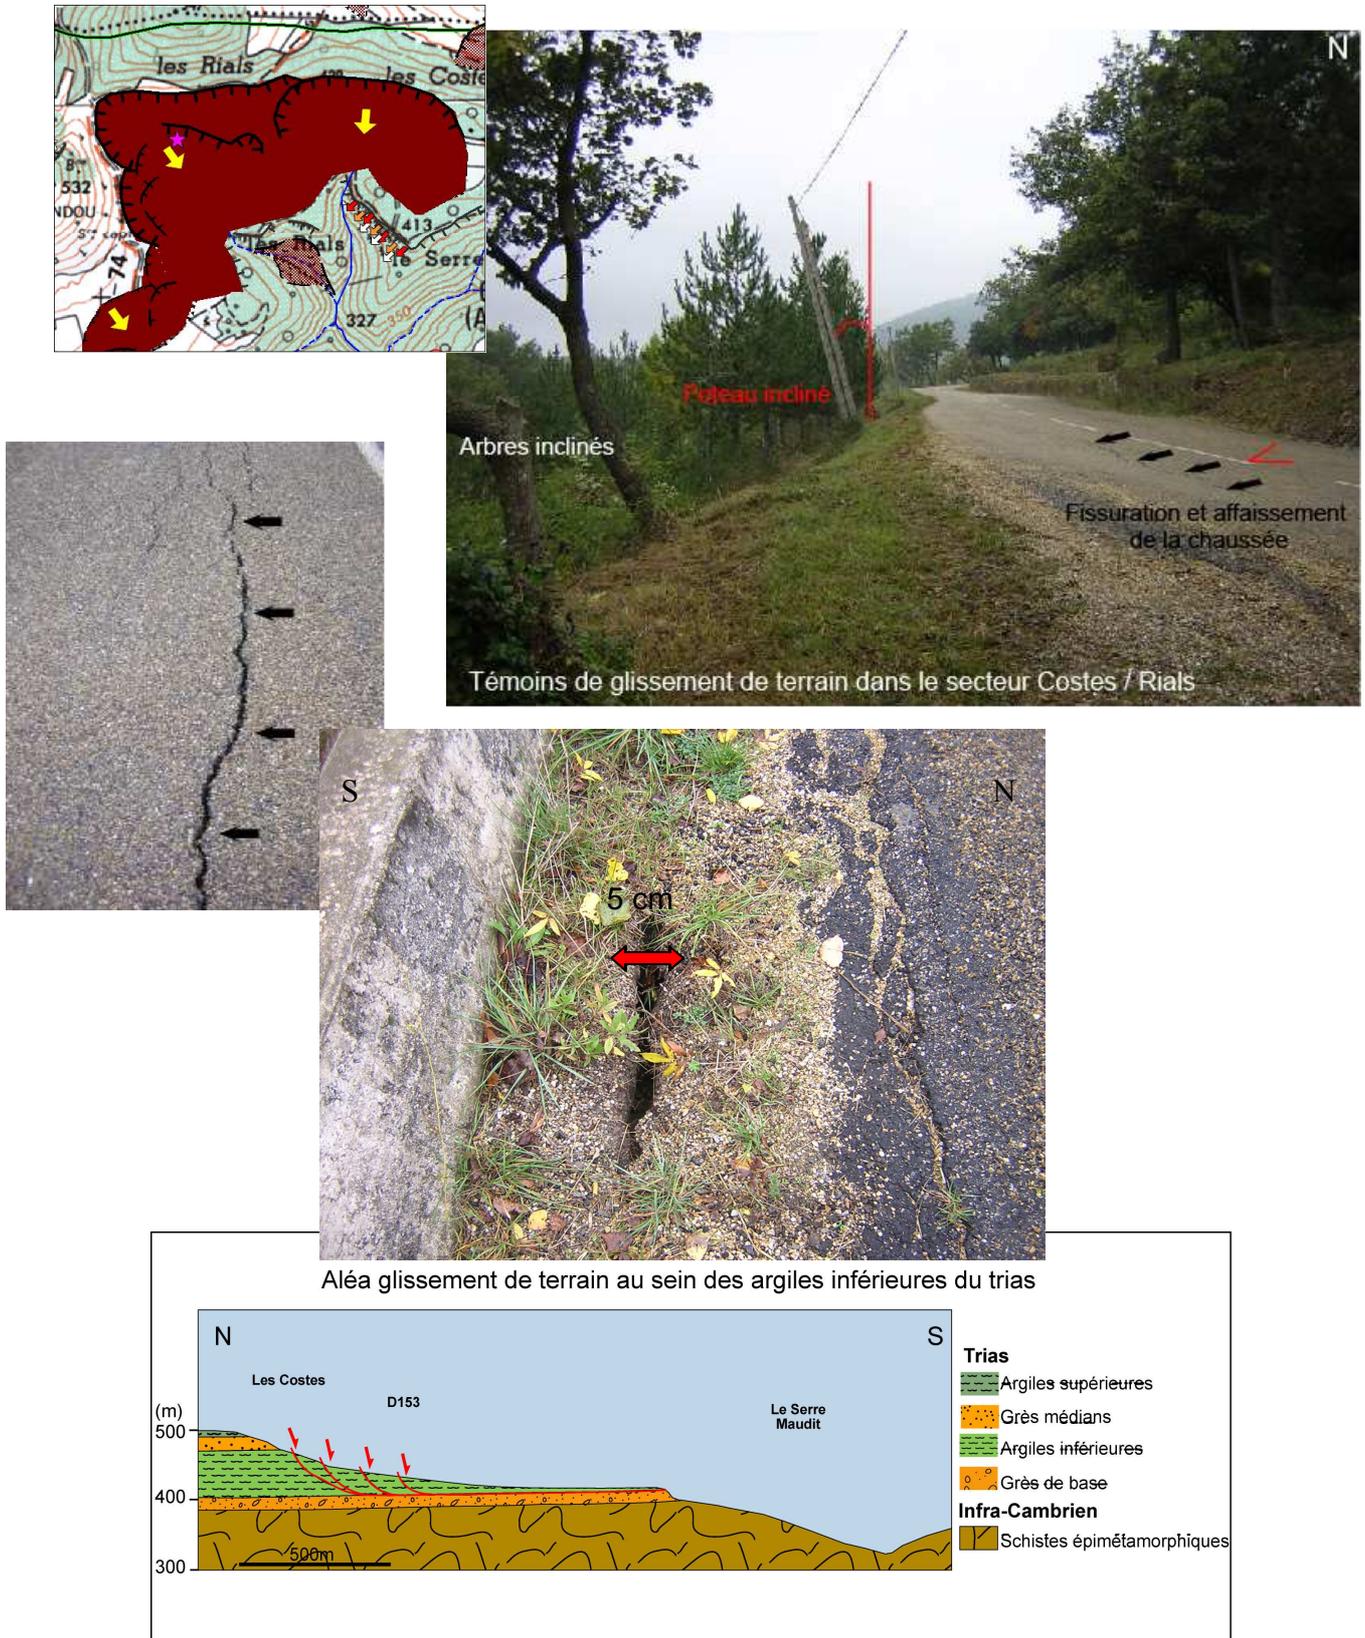
Ce secteur présente les glissements de terrain les plus marqués de la commune. L'ensemble du versant est affecté par des glissements emboîtés pouvant être très actifs, particulièrement dans le secteur des Costes où la route est parcourue de larges fissures ouvertes. La végétation et les poteaux électriques très inclinés témoignent de mouvements d'ensemble en direction du Sud. Des déformations des talus et de la route sont également présente aux Rials et sur le versant Est du Brandou mais l'intensité des mouvements y est moindre.

Cette forte activité des glissements est directement induite par la nature argileuse des formations. Le poids de cette série et ses caractéristiques mécaniques suffisent à générer des glissements malgré une faible pente. Ils sont amplifiés par la superposition du réseau hydrographique qui sature les argiles en période de pluies et sape les pieds de glissements contribuant ainsi à leur activité (**Fig.6**).

Figure 6 : Glissement de versant s'initiant des les marnes triasiques et quelques désordres liés à son activité.
