I.1. Les éboulements/chutes de blocs

I.1.1. Eboulements et chutes de bloc en bordure du plateau calcaire Jurassique

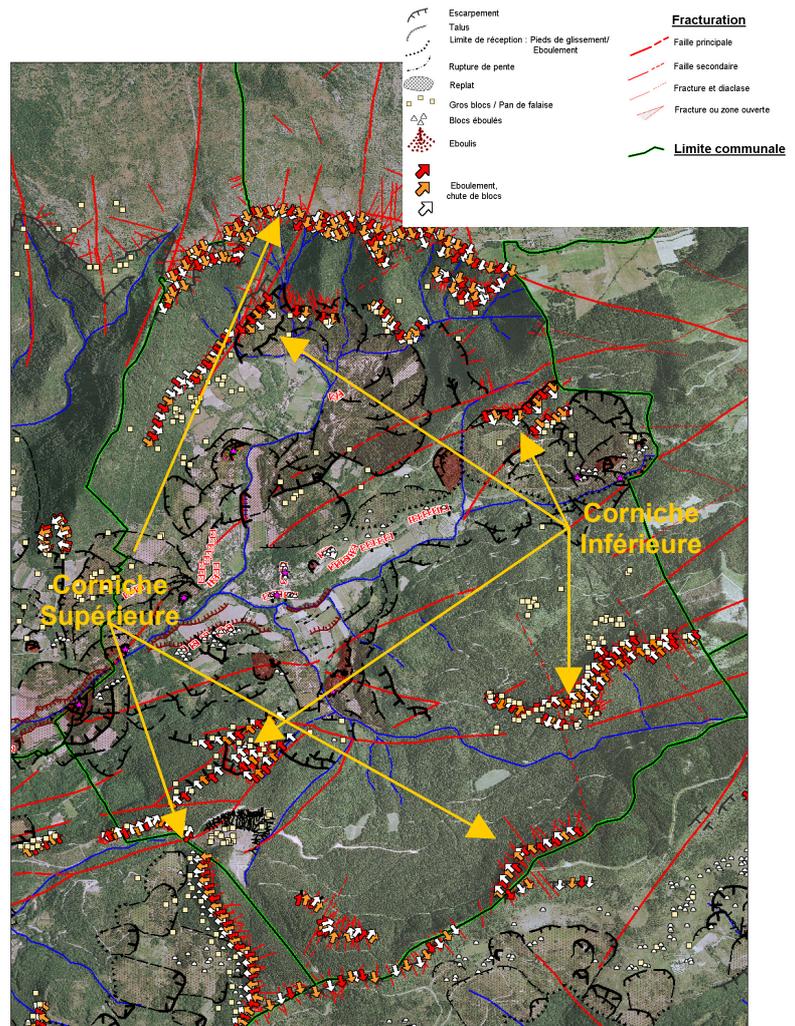
Figure 1 : Extrait de la photographie aérienne du secteur Nord de Soubes. On y distingue le plateau calcaire et les escarpements intensément fracturés encadrant la vallée au Nord ainsi que de nombreux blocs éboulés jalonnant l'ensemble des versants.

Le plateau calcaire Jurassique qui encadre au Nord et au Sud la vallée de la Brèze et ses affluents, se termine en falaises. Elles sont le trait morphologique dominant du paysage et contrastent avec la vallée encaissée (fig. 1).

Ces falaises rocheuses forment deux gradins qui dominent au Nord et au Sud la commune (fig. 1). Les calcaires dolomitiques essentiellement Hettangien (plus rarement Rhétien) pour la corniche inférieure et Sinémurien à Bathonien pour la supérieure, présentent une importante fracturation perpendiculaire à la stratification. Cette fracturation est souvent ouverte de plusieurs mètres et localise des phénomènes de dissolution important (karstification).

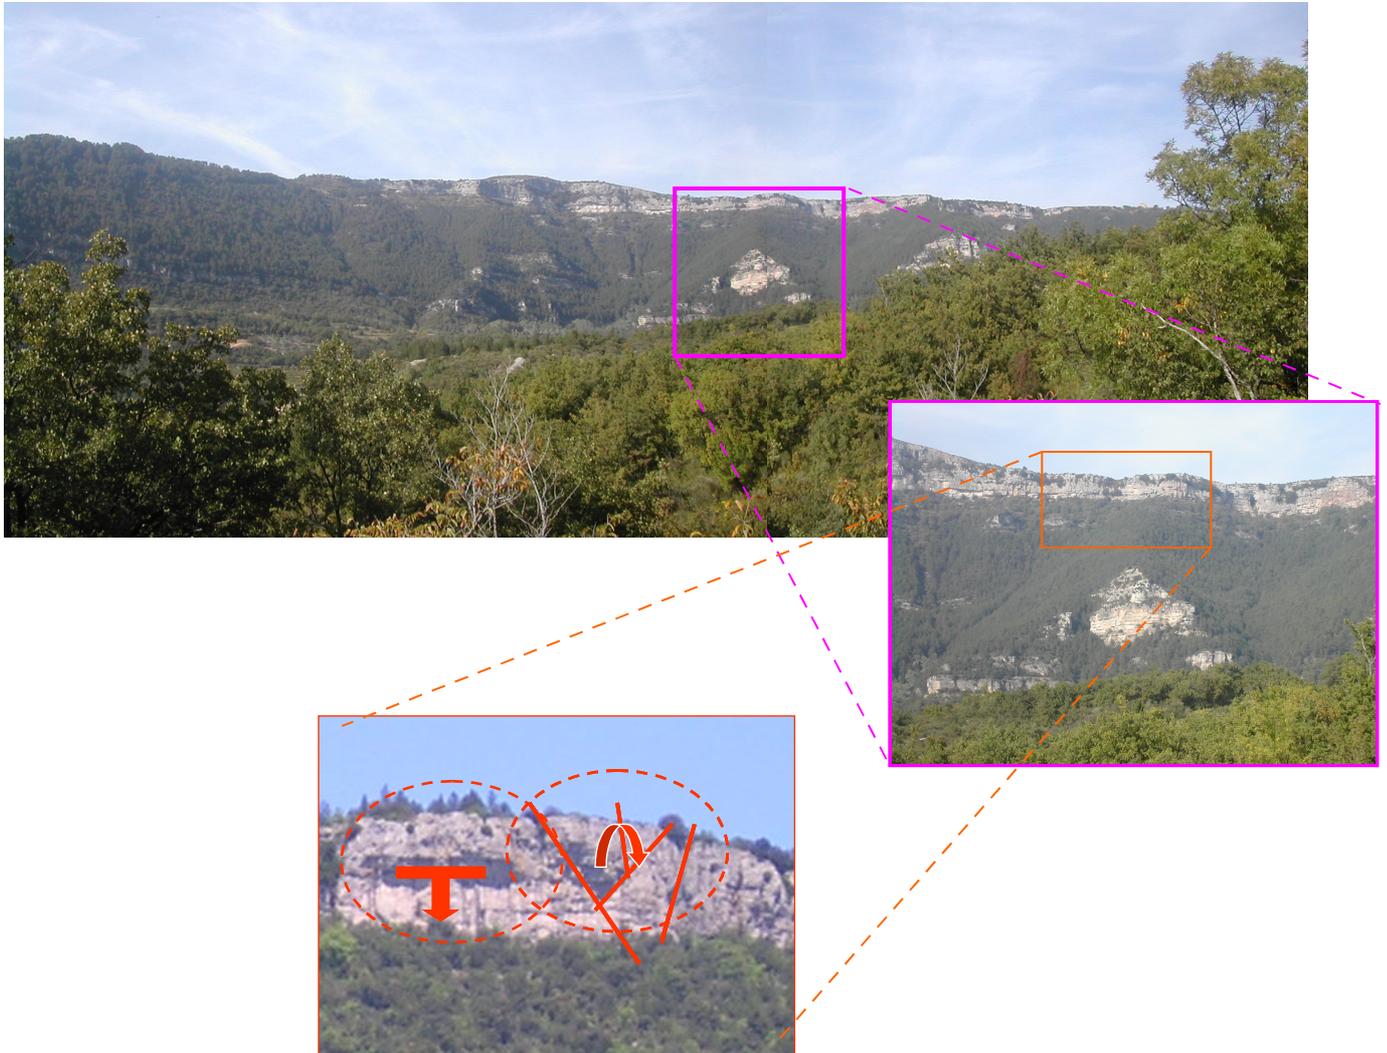
Figure 2 : Eboulement et chute de blocs en bordure du Cirque du Bout du Monde (Font de l'Avocat).

Nombreux dièdres (presque totalement désolidarisés de la paroi rocheuse), surplombs, écailles, chandelles ainsi que des traces d'arrachements récents sont actuellement observables le long de ces falaises (fig. 2).

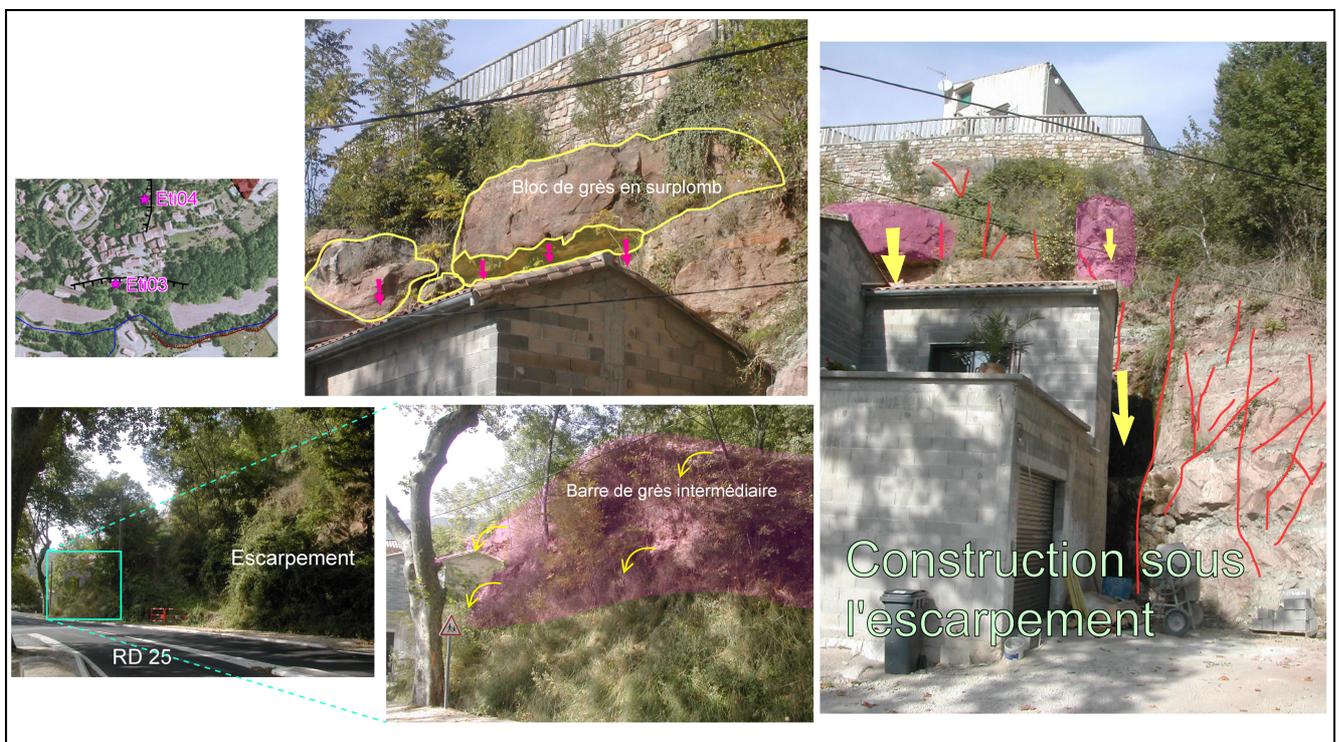
Figure 3 : Eboulement et chute de blocs depuis la barre de grès médian (Trias) : site de la RD25, Centre bourg (entrée village le Haut).

Par ailleurs, ces grès affleurent localement le long de la RD25, au niveau du centre bourg (fiche Eti03). A ce niveau la barre de grès qui surplombe la route et quelques habitations (fig. 3), présentent quelques instabilités (surplombs, dièdres, écailles).

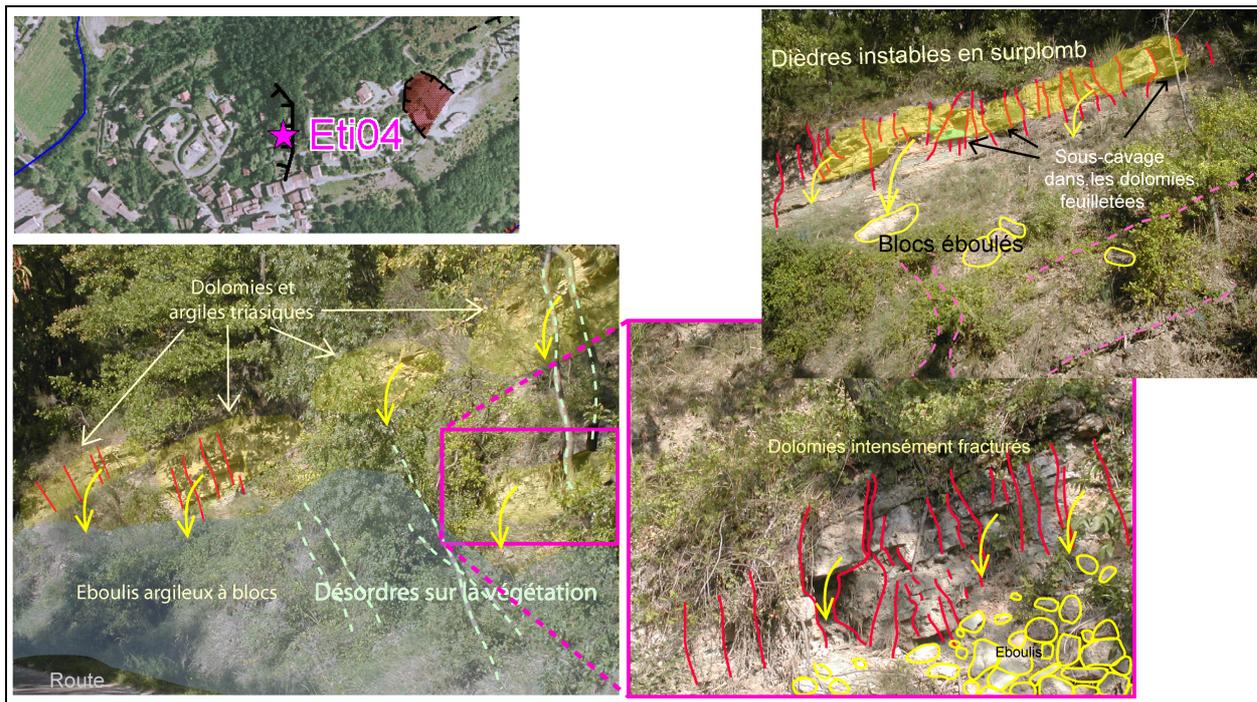
Figure 4 : Chutes de petits blocs et de pierres : Centre bourg au niveau du chemin menant au Château (fiche Eti04).

Le site le plus représentatif de ce phénomène, se situe dans le centre bourg, au niveau du chemin menant au Château (fiche Eti04). A ce niveau ces chutes de blocs sont associées à un glissement de terrain rotationnel. Des surplombs et dièdres sont actuellement en équilibre instable et menacent de tomber sur le chemin qui passe immédiatement en contrebas (**fig. 4**).

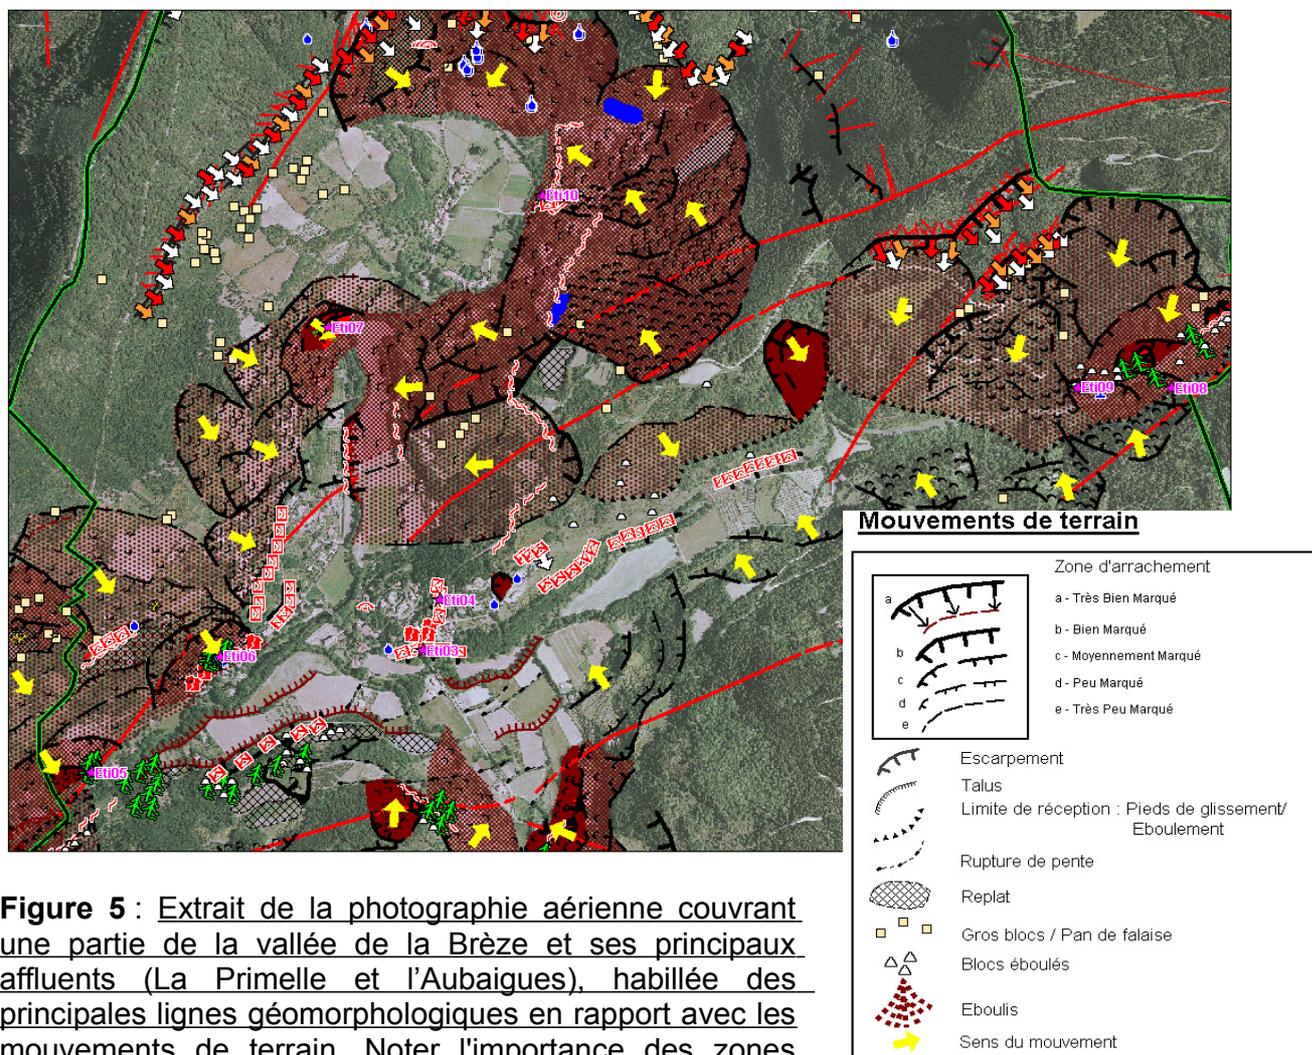
Figure 5 : Extrait de la photographie aérienne couvrant une partie de la vallée de la Brèze et ses principaux affluents (La Primelle et l'Aubaigues), habillée des principales lignes géomorphologiques en rapport avec les mouvements de terrain. Noter l'importance des zones d'arrachements des glissements de terrain et la géométrie plus ou moins emboîtée de ces derniers.

En effet, l'observation des photographies aériennes ainsi que l'étude de terrain, permettent de limiter de vastes glissements de terrains emboîtés plus ou moins anciens qui affectent pratiquement l'ensemble des versants encadrant ces vallées (**fig. 5**).

La plus grande partie de ces désordres se superposent aux marnes triasiques largement masquées par les éboulis de versant. Par ailleurs, l'extension de ces glissements jusqu'au fond des vallées (plus d'un kilomètre par endroit) et l'épaisseur importante des éboulis (plusieurs dizaines de mètres) ne peuvent s'expliquer que dans le cadre de grands glissements de versant.

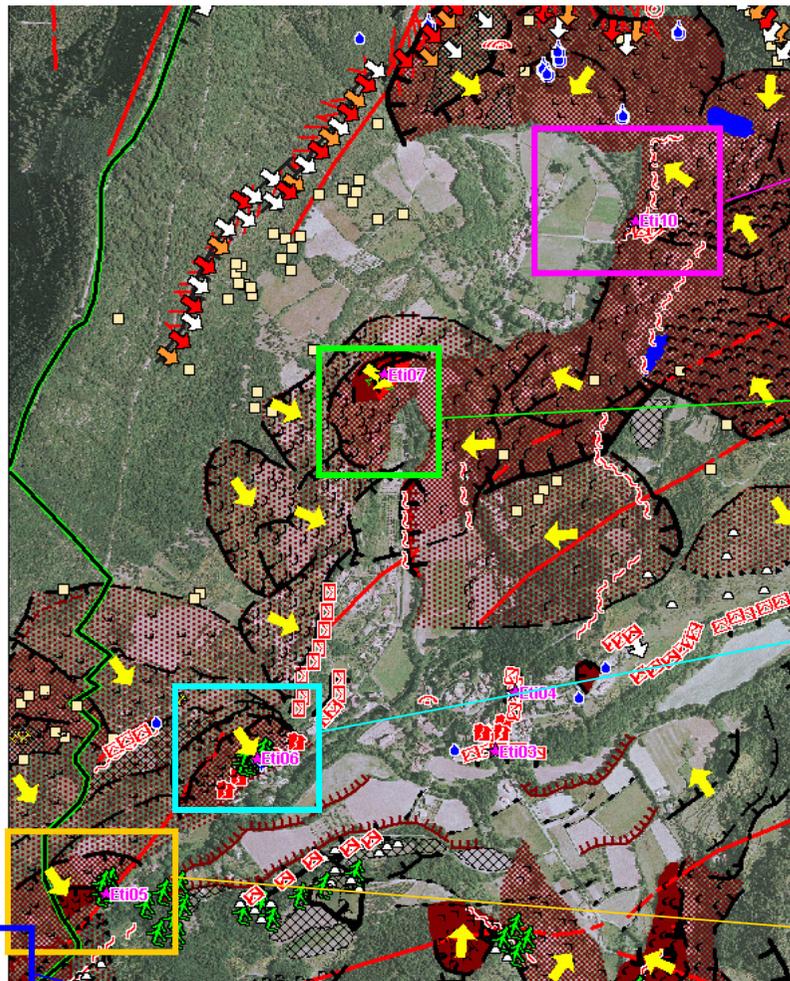
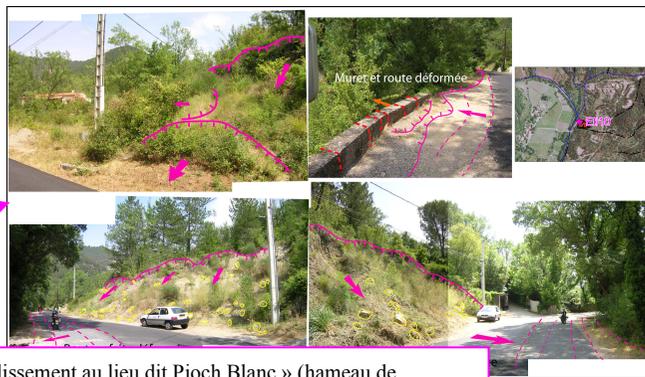
Glissement au lieu dit « Font Rose » (RD25E) / (Fiche Eti 07)

Glissement au lieu dit Pioch Blanc » (hameau de Gourgas) : réactivation récente en 2003 ? (Fiche Eti 10)

Figure 6 : Glissements de versant en bordure de la Brèze.

Les glissements emboîtés qui présentent les morphologies les plus fraîches (fiches Eti01, Eti05, Eti06, Eti07 et Eti10), sont situés pour la plupart, en aval des glissements majeurs, immédiatement le long de la Brèze (**fig. 6**). Tout ces sites montrent et confirment l'activité récurrente de ces glissements et rendent compte de l'ampleur des dégâts pouvant être engendrés par ces mouvements même lents du versant (déformation régulière de la chaussée, fissures ouvertes au niveau du versant, désordres sur végétations, désordres sur infrastructures, ... etc.). Les mouvements enregistrés sont en effet, de l'ordre du centimètre par an (mesures effectuées au niveau de la vallée de la Lergue, le long de la A75). Cependant, des accélérations importantes sont enregistrées suite aux périodes de forte pluie.

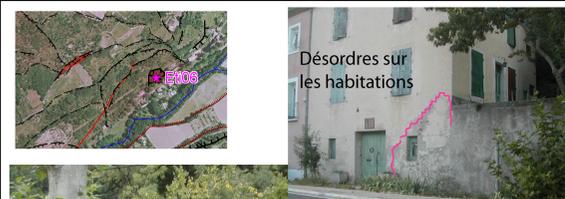
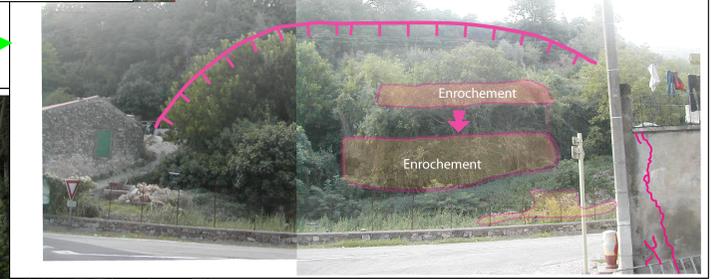
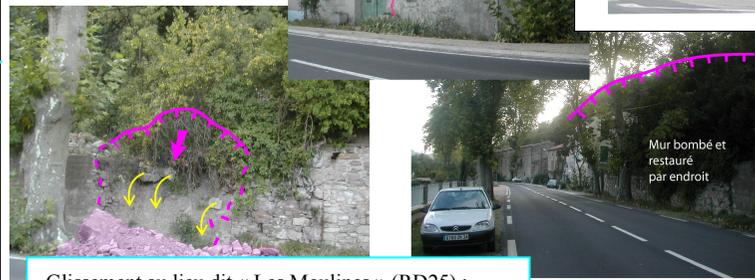
Glissement au lieu dit « Les Moulines » (RD25) : réactivation récente en 2004 (Fiche Eti 06)

Glissement au lieu dit « Les Moulines » (RD25) (Fiche Eti 05)

Glissement au lieu dit « Près d'Agret » (RD149E) : réactivation récente en 2003 (Fiche Eti 01)

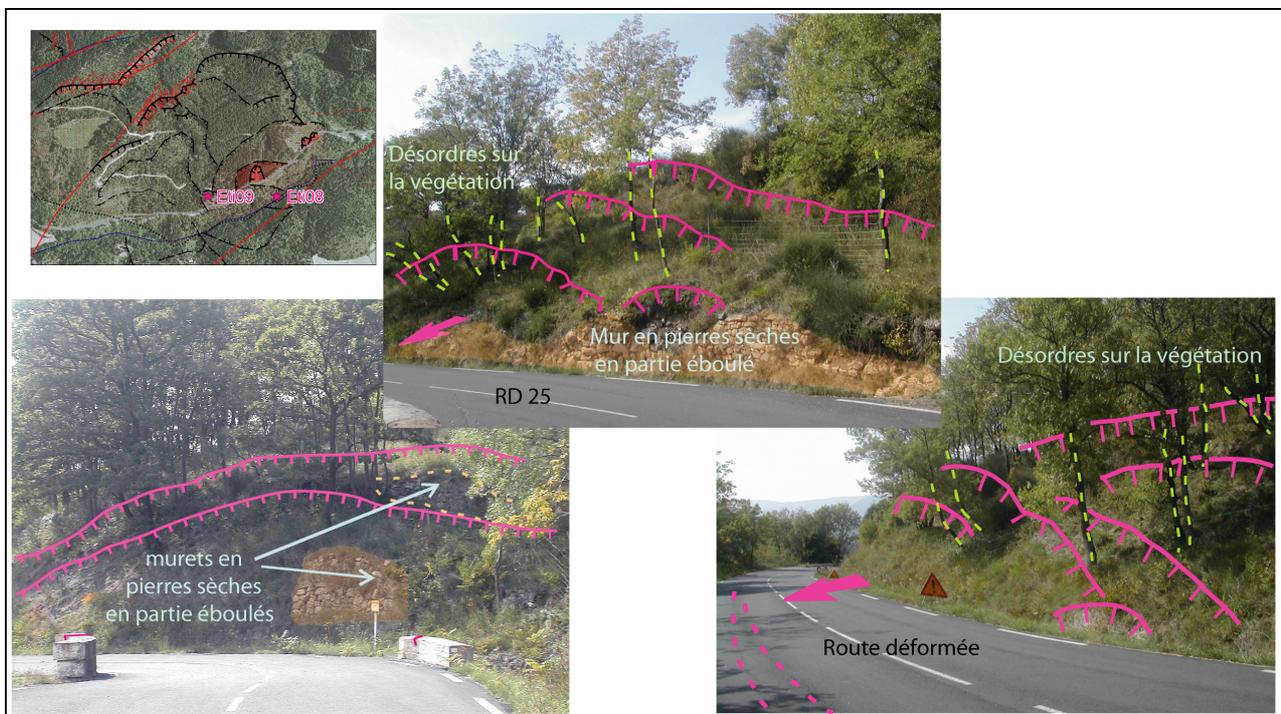
Figure 7 : Glissements de versant en en bordure de la Primelle : glissement actif du lieu dit « La Fôret Dominale de Parlatges », en bordure de la RD25.

L'ensemble de ce versant, présente en effet, de nombreux indices d'activité récente (petites loupes d'arrachements fraîches, topographie moutonnée, désordres sur végétation, fissures sur la chaussée de la RD25, érosion de berge, sources et suintements fréquents, ...etc.) qui s'intensifient au niveau du lieu dit la "Forêt Dominale du Parlatges" (Fiche Eti09) et "Font de Fraisse" (fiche Eti08) en bordure immédiate de la RD25 et du Ruisseau de la Primelle (**fig. 7**).

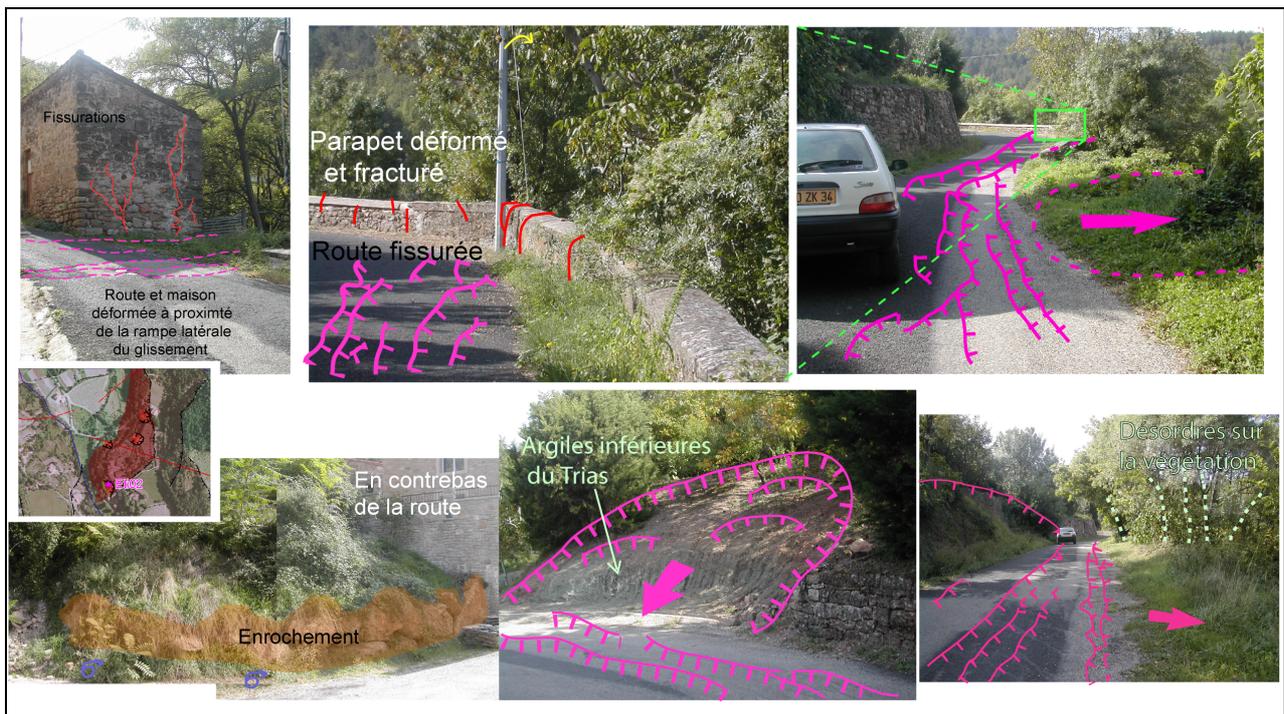
Figure 8 : Glissements de terrain en rive droite du ruisseau d'Aubaigues : Désordres au niveau du hameau d'Aubaigues, en contrebas et tout au long de la RD25E .

L'ensemble du versant en rive droite, présente en effet, de nombreux indices d'activité récente (petites loupes d'arrachements fraîches, topographie moutonnée, désordres sur végétation, fissures sur la chaussée de la RD25E, sources et suintements fréquents, ... etc.) qui s'intensifient au niveau du hameau d'Aubaigues (fig. 8), en contrebas de la RD25E (Fiche Eti02).
