I.1. Les éboulements/chutes de blocs

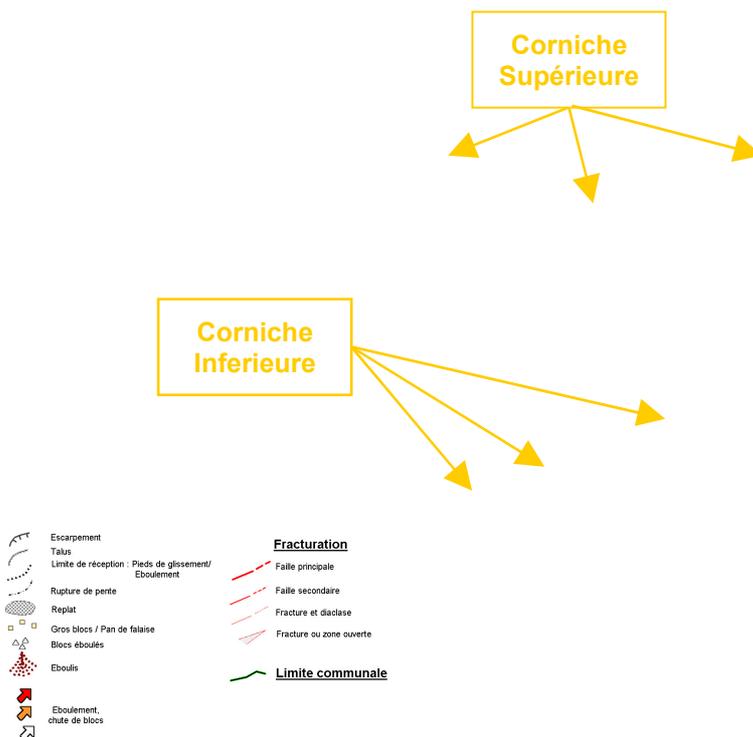
Figure 1 : Extrait de la photographie aérienne du secteur Nord de Soubes. On y distingue le plateau calcaire et les escarpements intensément fracturés encadrant la vallée au Nord ainsi que de nombreux blocs éboulés jalonnant l'ensemble des versants.

Le plateau calcaire Jurassique qui occupe le secteur Nord la commune de Soubes se termine en falaises. Elles sont le trait morphologique dominant du paysage et contrastent avec la vallée encaissée (fig. 1).

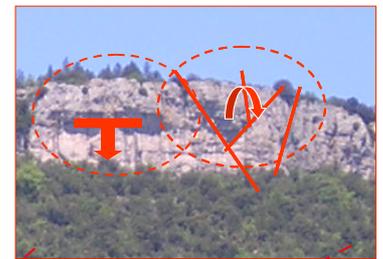
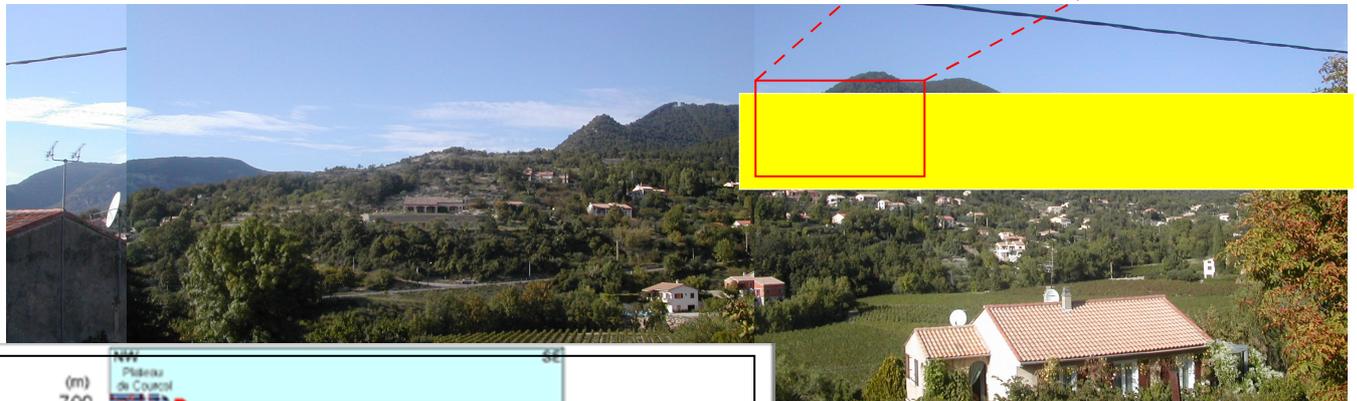
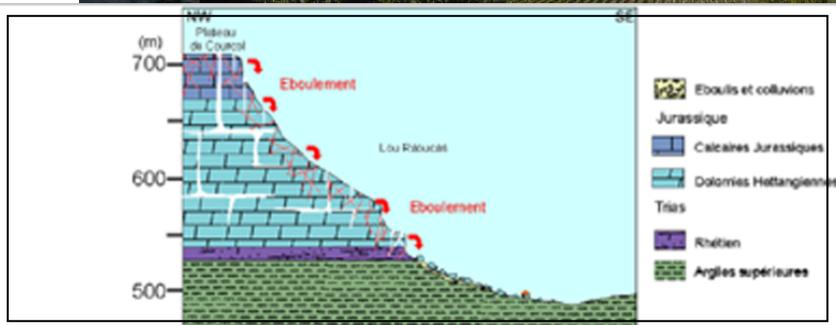
Nombreux dièdres (presque totalement désolidarisés de la paroi rocheuse), surplombs, écailles, chandelles ainsi que des traces d'arrachements récents sont actuellement observable le long de ces falaises (fig. 2).

Figure 2 : Barres calcaires fracturées surplombant les "Coutelles"

Par ailleurs, nombreux blocs éboulés de dimensions variables jalonnent l'ensemble des versants, depuis le pied de la falaise jusqu'au fond de la vallée dans le secteur Nord, et notamment au niveau des "Coutelles".
 Les blocs éboulés depuis cette falaise se propagent le long de la pente. Certains blocs se retrouvent très éloignés de la falaise, mais ne concerne que des zones naturelles (**fig. 2**).

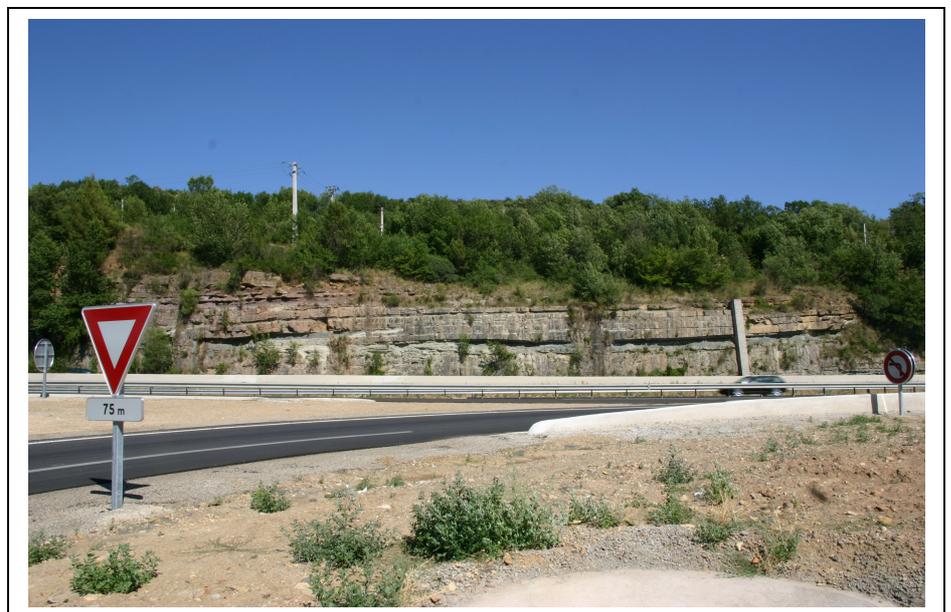
Figure 3 : Barre des grès médians affleurant le long de la RN09 (A75), au niveau de la bretelle rejoignant la RD25 (menant à Soubes) au Nord de Lodève.

Les principaux éboulements sont observables en rive gauche, en amont et/ou en aval de l'ancien tracé de la RN09 ou encore en contre-bas de la RD149E. A ce niveau, les grès forment une falaise présentant une hauteur allant de quelques mètres à la dizaine de mètres sont affectés par un réseau de fracturation dense. Associés à la stratification, cette fracturation débite la barre de grès, en gros blocs plus ou moins cubiques.

La barre des grès médians du Trias, très fracturée, alimente également quelques rares éboulements. Cette barre affleure très localement dans le secteur Ouest de la commune, le long de la vallée de la Lergue (**fig. 3**).

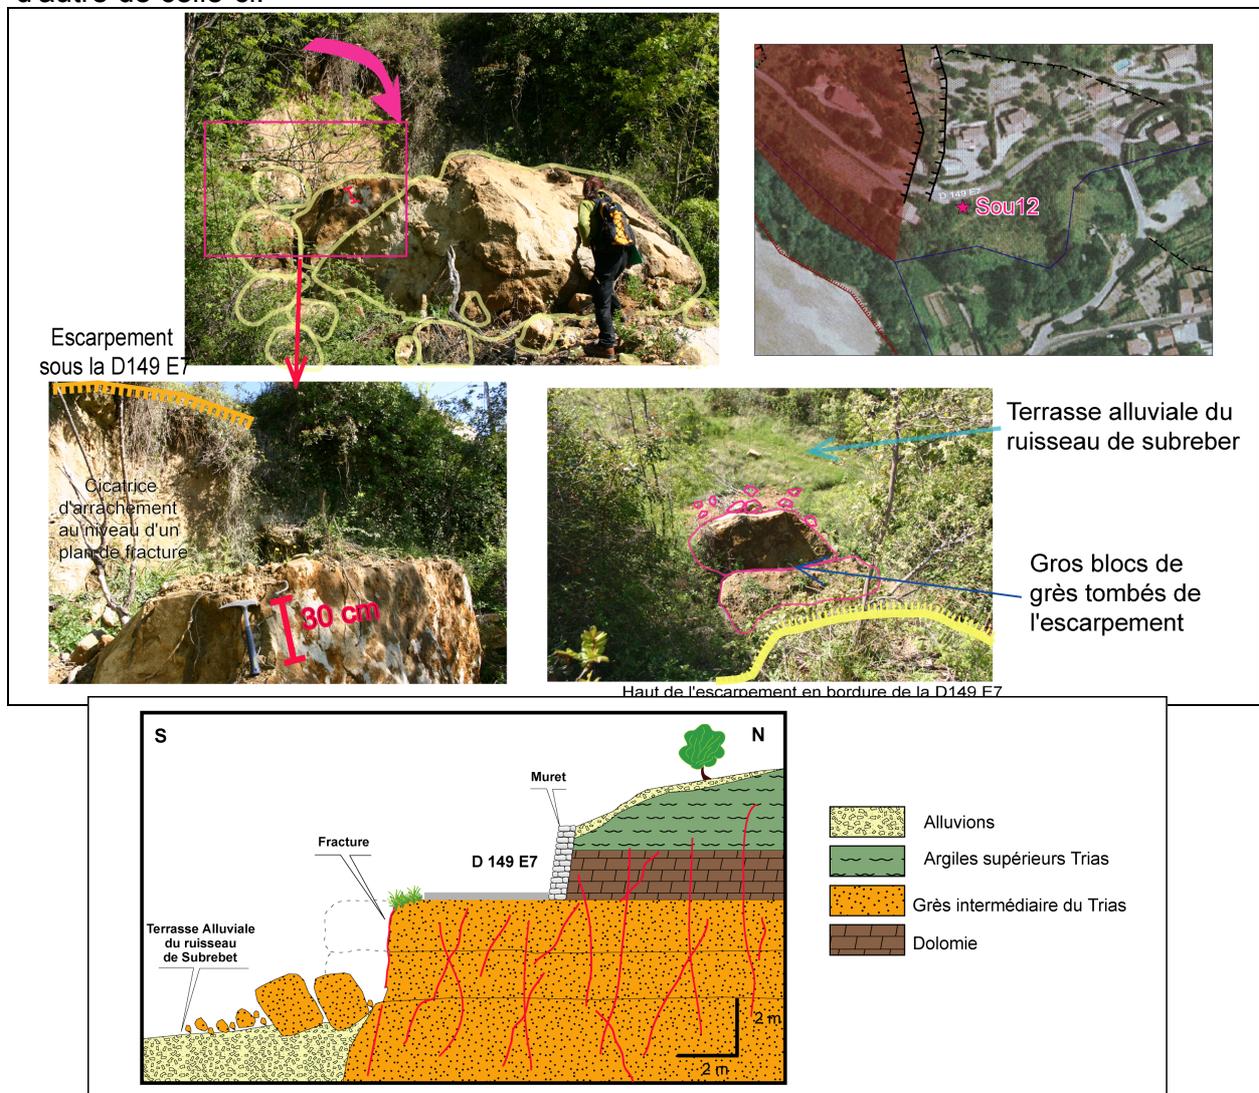
Quelques instabilités ont été recensées le long de cette barre de grès. Certains événements sont récents (historique à actuel). Le site le plus marquant de ce secteur est celui de la RD149, à proximité de la confluence du Subrebet et de la **Brèze (voir fiche Sou12)**. En effet, ce site a été le siège d'un éboulement récent (2005). L'affouillement des argiles formant la base de ces grès lors des crues du Subrebet, entraîne le soucavage de ces grès, puis leur éboulement (**fig. 4**). Dans le prolongement de ce site, aussi bien vers l'Est que vers l'Ouest ainsi qu'en bordure immédiate de la Lergue, cette même falaise, présente des potentialités forte d'éboulements et chutes de blocs. En effet, des surplombs et dièdres quasi-détachés du reste de la paroi rocheuse menacent de tomber.

Figure 4 : Eboulement et chute de blocs depuis la barre de grès médian (Trias) : site de la RD149, à proximité de la confluence du Subrebet et de la Brèze (réactivation récente : en 2005).

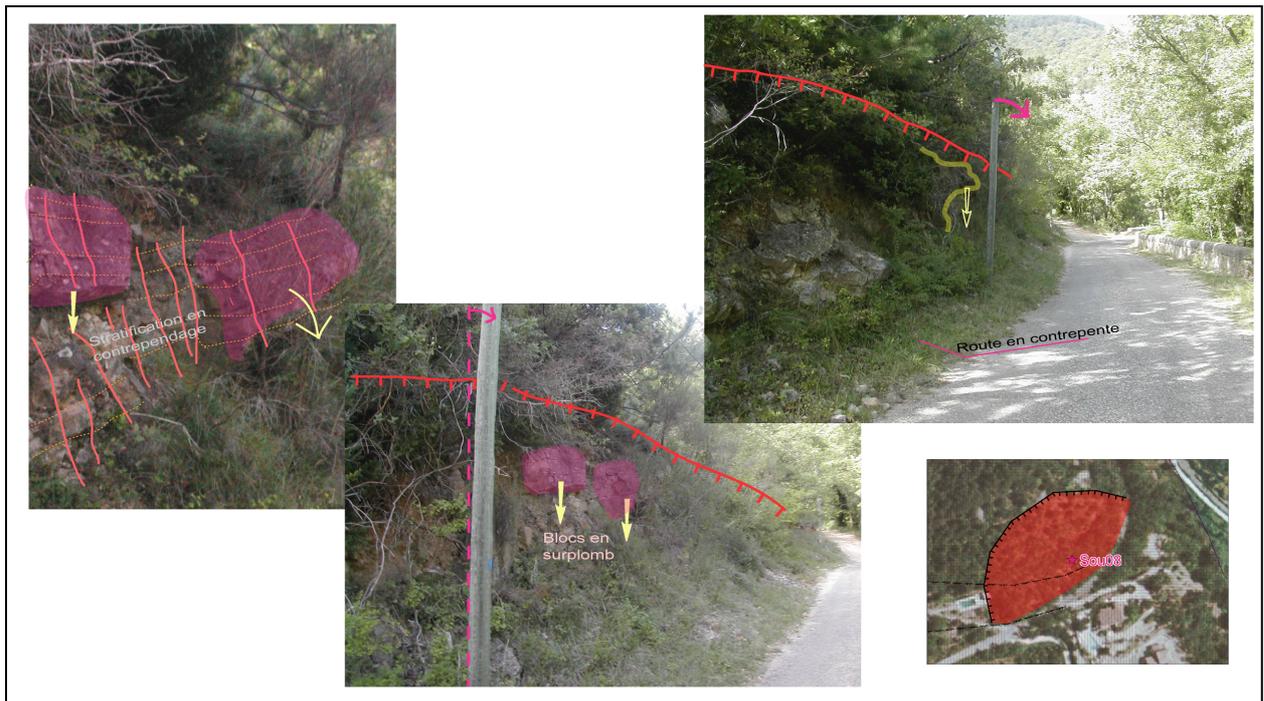
Le site le plus représentatif de ce phénomène, se situe au niveau du versant "Les Coutelles", en bordure du Subrebet (fiche Sou08). A ce niveau ces chutes de blocs sont associées à un glissement de terrain rotationnel. Des surplombs et dièdres sont actuellement en équilibre instable et menace de tomber sur le chemin qui passe immédiatement en contrebas (fig. 5).

Figure 5 : Chutes de petits blocs et de pierre: Secteur "Les Coutelles", en bordure du Subrebet.

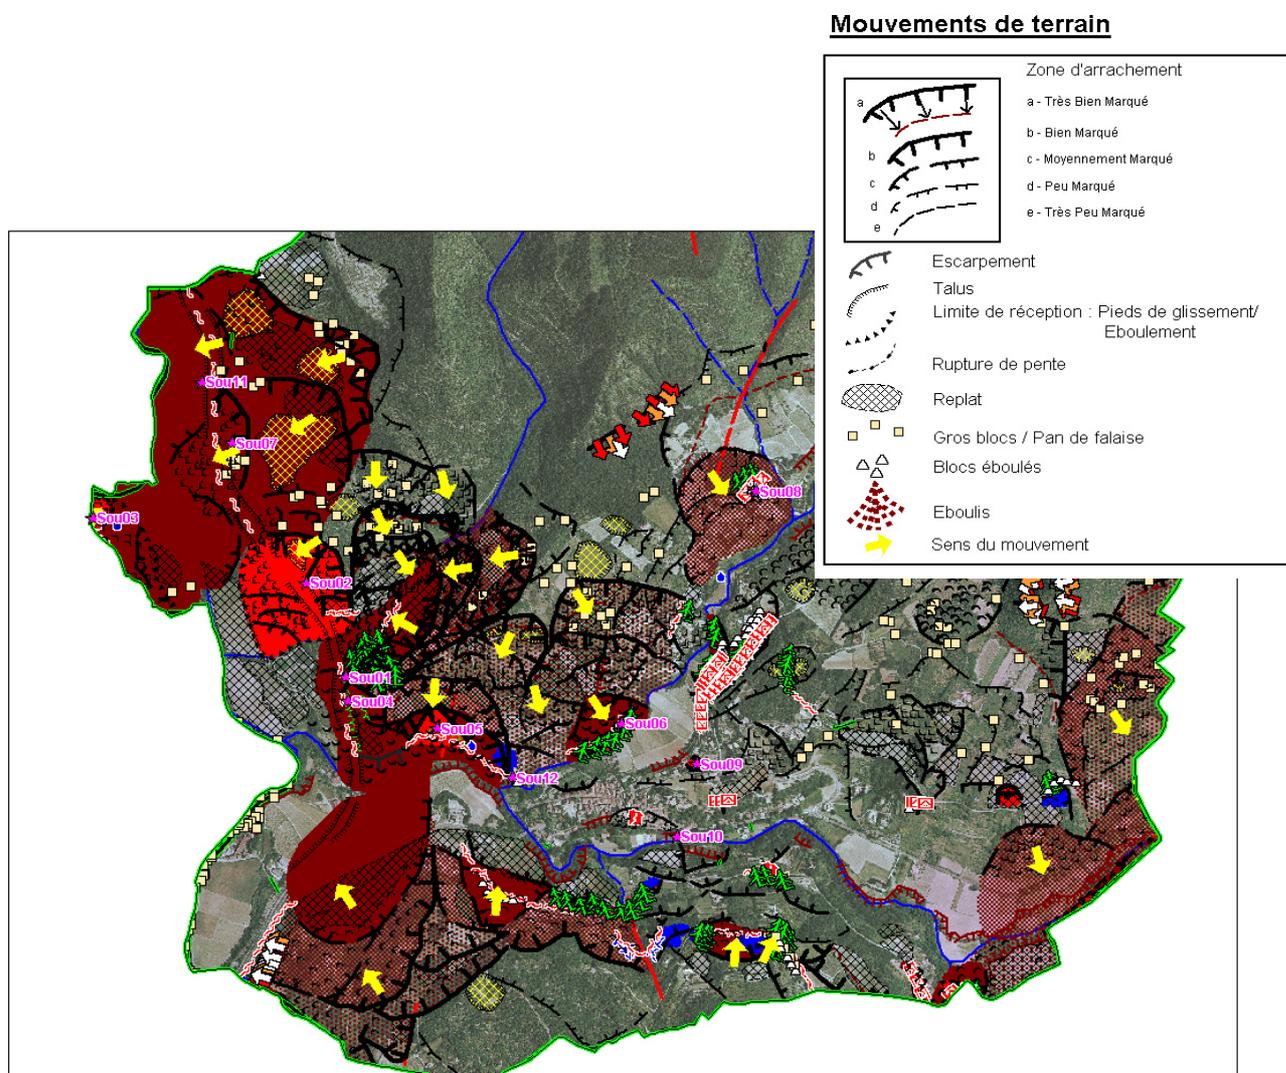
En effet, l'observation des photographies aériennes ainsi que l'étude de terrain, permettent de limiter de vastes glissements de terrains emboîtés plus ou moins anciens qui affectent pratiquement l'ensemble des versants encadrant ces 2 vallées (**fig. 6**).

Figure 6 : Extrait de la photographie aérienne de la vallée de la Brèze, habillée des principales lignes géomorphologiques en rapport avec les mouvements de terrain. Noter l'importance des zones d'arrachements des glissements de terrain et la géométrie plus ou moins emboîtée de ces derniers.

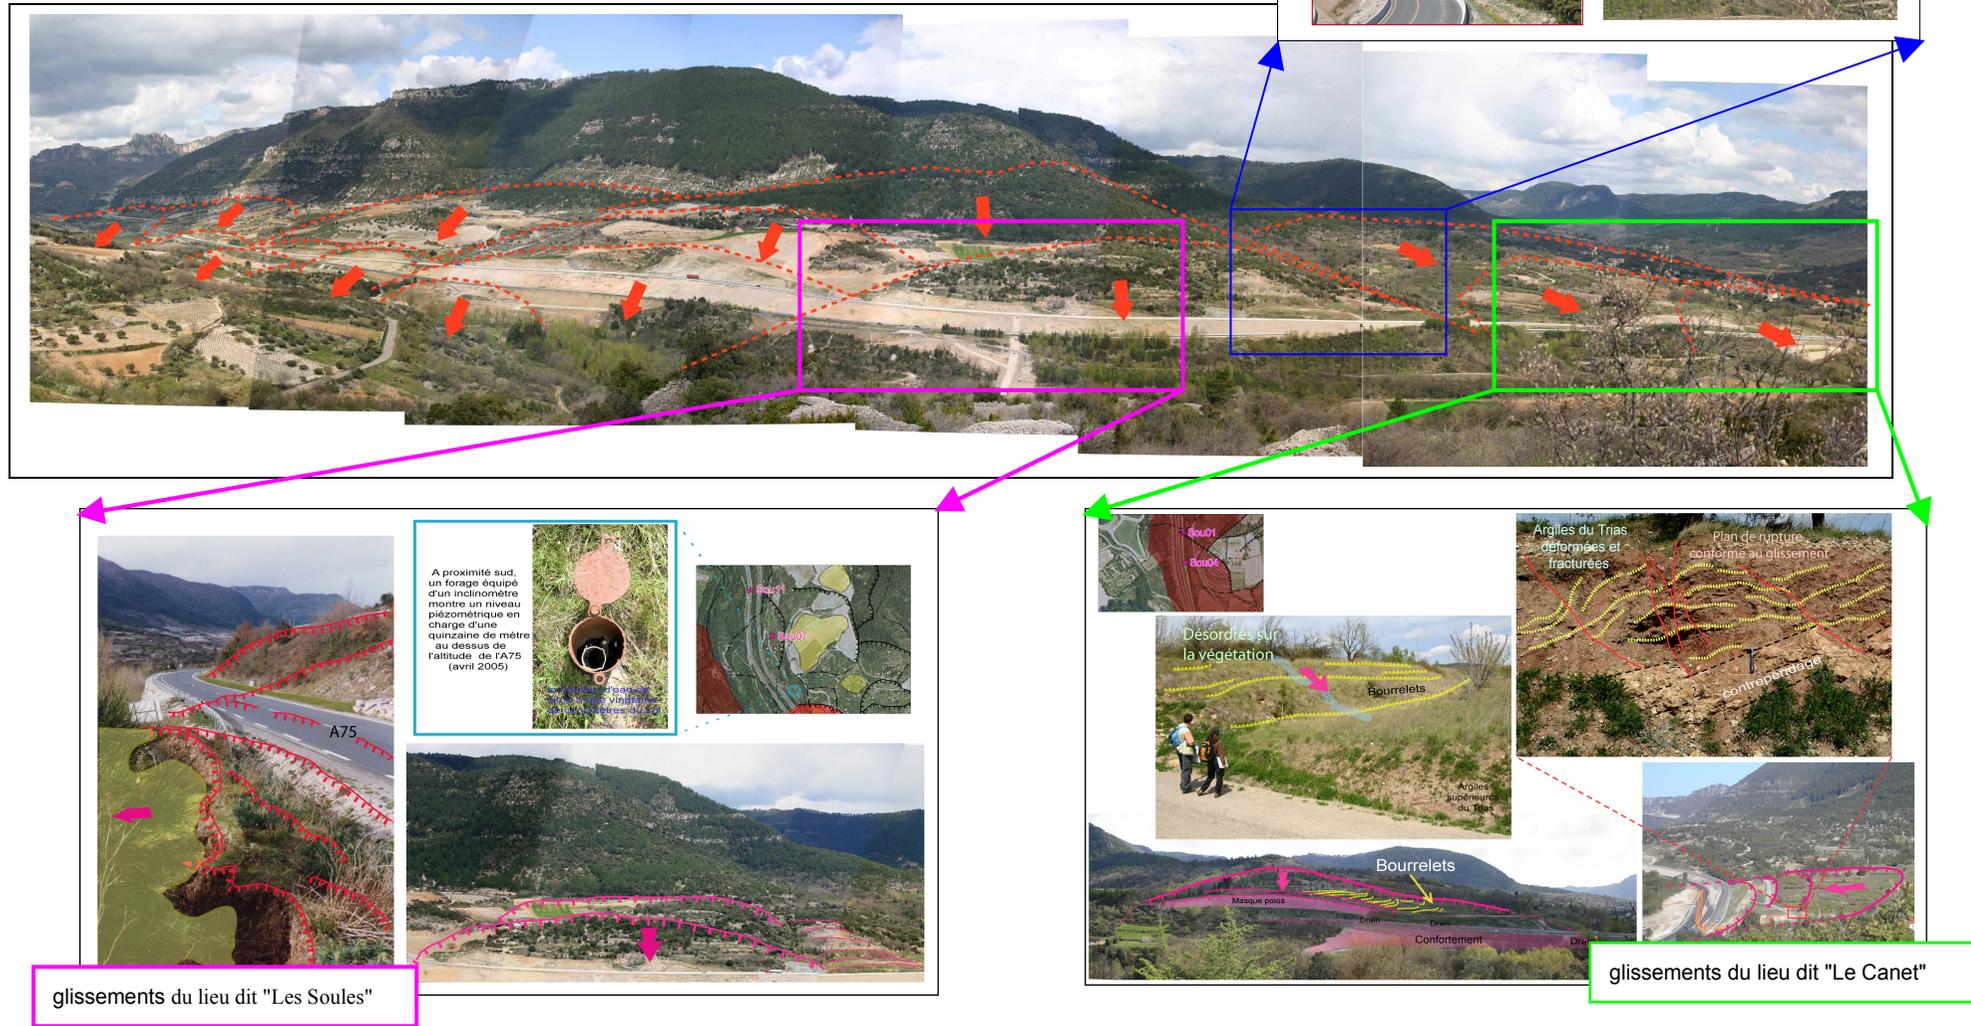
Cette zone de glissement en rive gauche de la Lergue, comme tout le reste de la vallée de la Lergue, correspond à un grand ensemble de glissements emboîtés (plus de 4 générations). Le pied de la falaise hettangienne constitue la zone d'arrachement des glissements-éboulements les plus externes. Cette falaise est en effet jalonnée en contre bas par des panneaux d'hettangien à Rhétien d'échelle métrique à décamétrique (voir hectométrique par endroit), qui émergent au milieu des éboulis de pente. Les bordures Est des zones des glissements les plus externes montrent, par endroit des rejets cumulés très importants (plus de 20 m au niveau du glissement dit "le Requirand" ou "l'Historique" (Fiche Sou07)) ce qui indique que les plans de glissements sont profonds et qu'ils ressortiraient au niveau de la Lergue (**fig. 7**).

1. Les glissements du lieu dit "Le Canet" : glissements à morphologie nette qui s'inscrivent dans un même ensemble de glissements affectant tout le versant surplombant au Sud "Le Canet". Immédiatement au niveau de l'autoroute, deux glissements plus ou moins emboîtés et à morphologie très fraîche ("Le Perret" et de "Juliette Gros" (fiches Sou04 et Sou01), témoignent d'un mouvement chronique du versant. Les premières réactivations importantes connues datent de 1968-1970. Ces deux sites ont été confortés (dans le cadre de la mise en conformité de l'Autoroute), par déchargement en tête, drainages, rectification du profil du versant et construction d'un masque poids en enrochement et en tout venant. Malgré ces confortements considérables le site n'est toujours pas complètement stabilisé (déformation régulière de la chaussée, fissures ouvertes au niveau du versant,).

2. Le glissement dit "du dépôt" (Fiche Sou02), qui se situe dans la continuité et légèrement plus au Nord du site précédent : comme pour ce dernier, il s'agit là encore, d'un glissement à morphologie nette qui s'inscrit dans un ensemble de glissements affectant tout le versant des "Revels". En 1996, suite à un événement pluvieux particulièrement intense, le chemin de désenclavement a été coupé en deux.

3. Les glissements du lieu dit "Les Soules" : ce site est particulièrement bien connu pour son activité depuis au moins 1970. C'est d'ailleurs, l'un des rares glissements signalé sur la carte géologique au 1/50 000^e du BRGM (feuille de Caylar). Il s'agit là aussi d'un ensemble de glissements plus ou moins emboîtés et plus ou moins actifs. Immédiatement au niveau de l'autoroute, deux glissements à morphologie très fraîche ("Le Requirand ou l'Historique" et "Les Soules" (fiches Sou07 et Sou11), témoignent d'un mouvement chronique du versant. Les premières réactivations importantes connues datent de 1983. Ces deux sites ont été confortés à plusieurs reprises en 1984, 1985 et 1996. Malgré ces confortements considérables le site n'est toujours pas complètement stabilisé (déformation régulière de la chaussée, fissures ouvertes au niveau du versant,).

Figure 7 : Glissements de versant en rive gauche de la Lergue depuis "Le Canet" au Sud jusqu'aux "Soules" au Nord : Glissements affectant la A75.

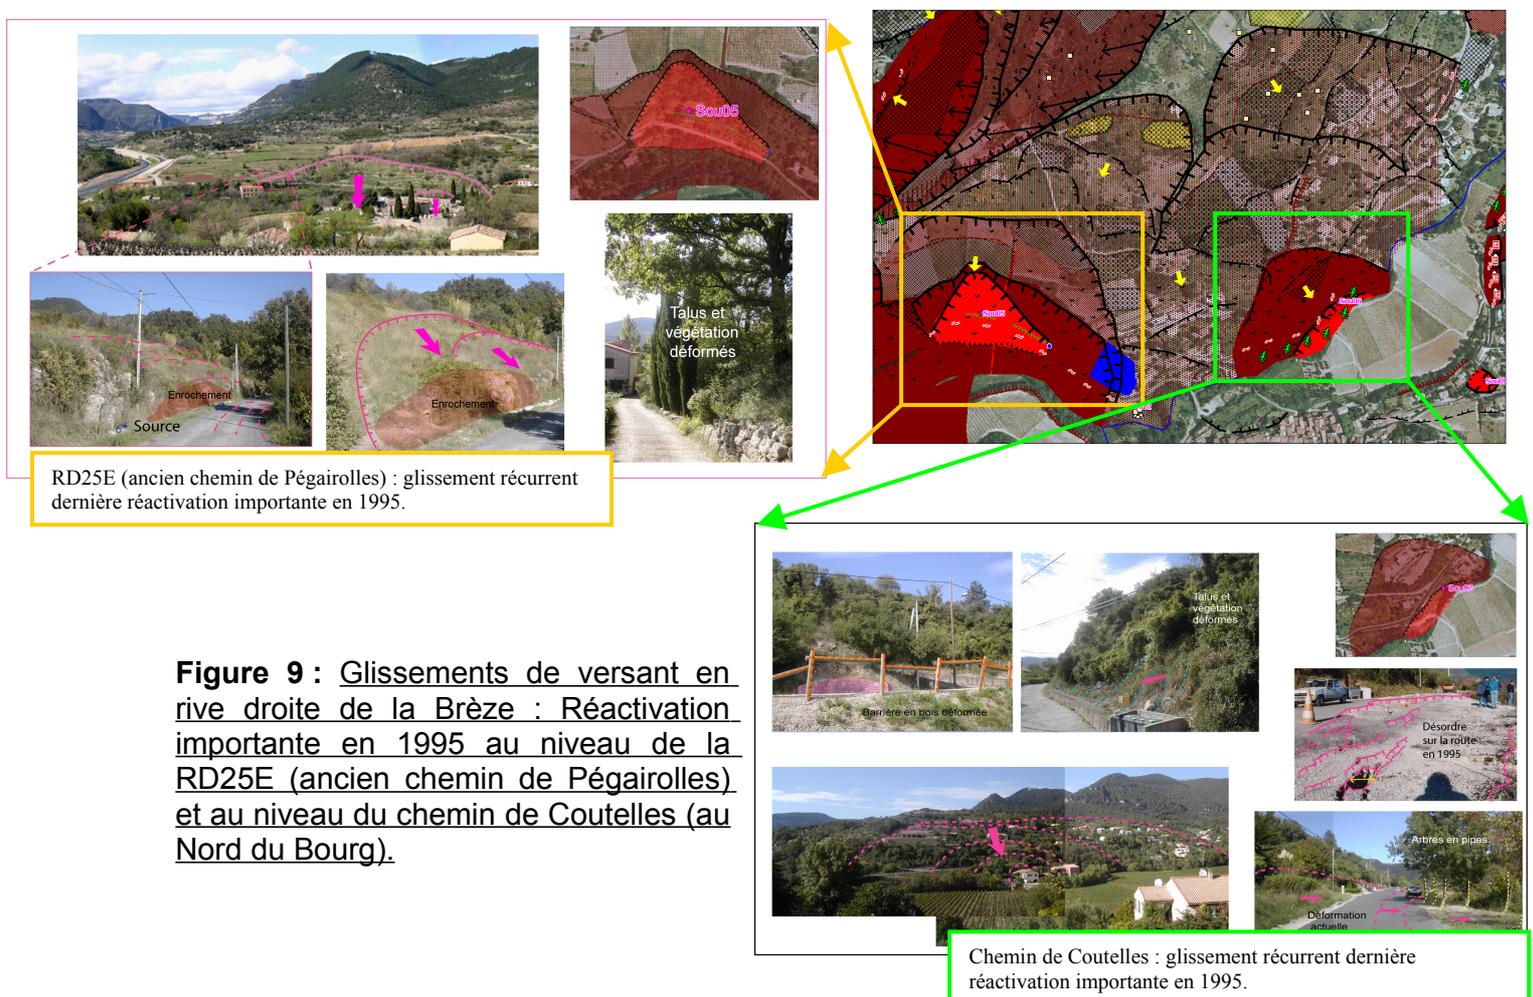
Les glissements emboîtés qui présentent les morphologies les plus fraîches, sont situés pour la plupart, en aval des glissements majeurs, le long de Brèze ou encore de son affluent le Subrebet (**fig. 9**).

L'ensemble de ce versant, présente en effet, de nombreux indices d'activité récente (petites loupes d'arrachements fraîches, topographie moutonnée, désordres sur végétation, fissures sur infrastructures, sources et suintements fréquents, ...etc.) particulièrement bien marquées à l'Ouest du Bourg de Soubes, le long de la RD25E (fiche Sou05) ou encore au Nord du Bourg entre le chemin des Coutelles et le ruisseau du Subrebet (fiche Sou06).

Figure 9 : Glissements de versant en rive droite de la Brèze : Réactivation importante en 1995 au niveau de la RD25E (ancien chemin de Pégairolles) et au niveau du chemin de Coutelles (au Nord du Bourg).

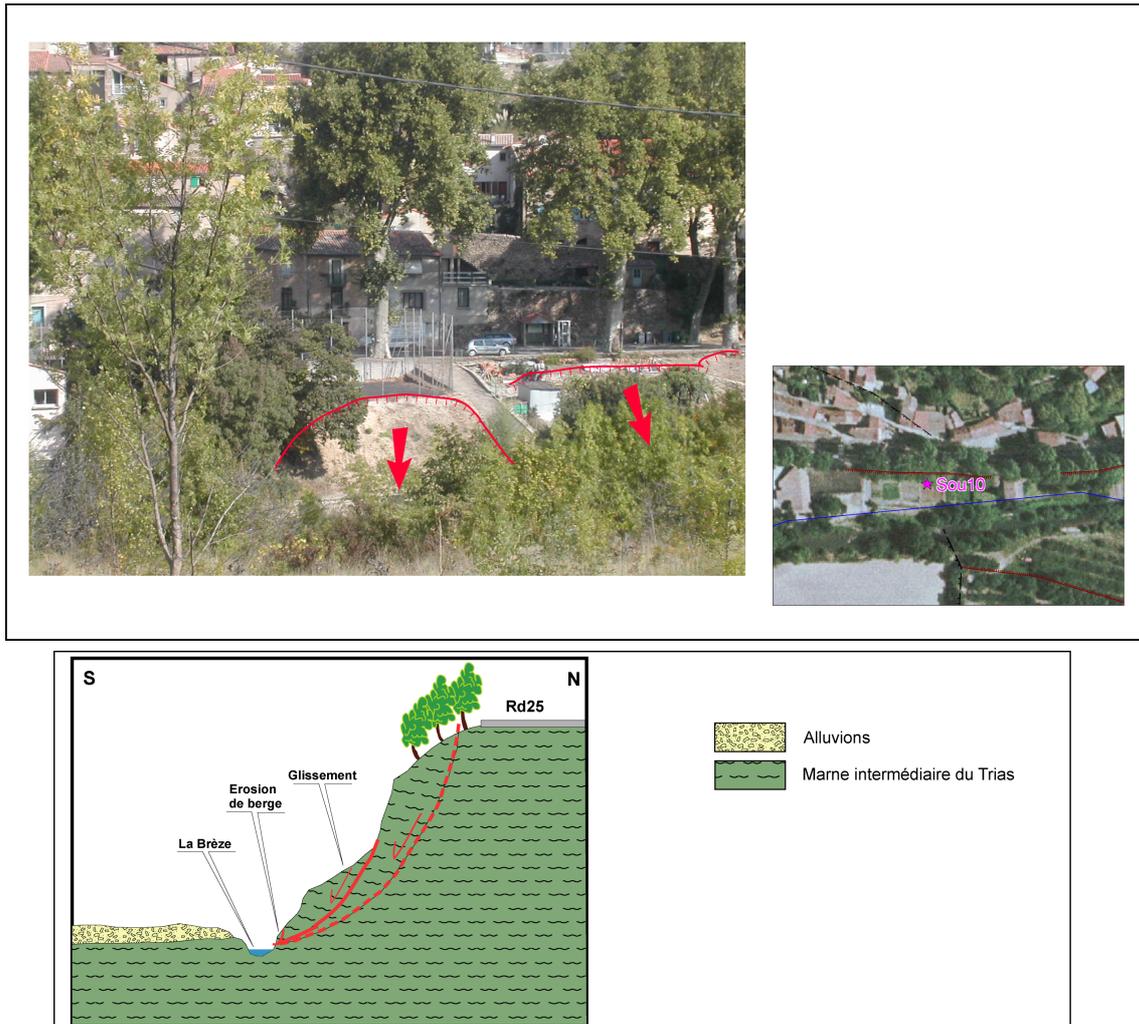
Immédiatement le long des cours d'eau de la Brèze et de ses principaux affluents des phénomènes d'érosion de berge affectent localement les marnes triasiques. Ces cours d'eau qui entaillent les marnes triasiques ainsi que les formations alluviales et/ou éboulis de versant sus-jacents, induit une déstabilisation de ces derniers (**fig. 10**). Des petites loupes de glissements plus ou moins emboîtés se créent ainsi de part et d'autre de ce cours d'eau. A ce niveau l'érosion de berge est souvent associée à des chutes de blocs et de pierres issues de la formation de versant sus-jacente ou encore à des glissements de terrain (fiche Sou10).

Figure 10 : Erosion de berge en bordure de Brèze, engendrant des désordres en contre-bas de la RD25 au centre de Soubes (Salle Polyvalente de Soubes).
