## **I.1. Éboulement/Chutes de blocs :**

### **I.1.1. Éboulements et chutes de bloc en bordure des falaises carbonatés d'âge Rhétien à Héttangienne (première corniche encadrant la vallée de Lauroux)**

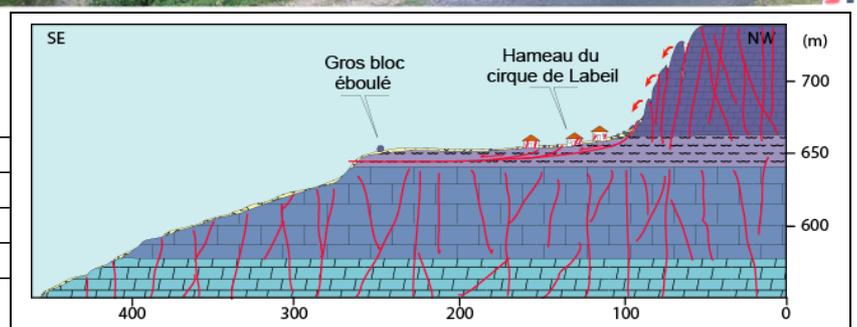
Pour la commune de Lauroux, les éboulements et chutes de blocs concernant cette falaise sont particulièrement visibles au niveau du hameau de Labeil (fig. 9). Dans ce secteur des chandelles de plus de 15 m de haut, jalonnent la falaise bathonienne. Nombreux blocs éboulés (métrique à pluri-métriques) issus du démantèlement de cette falaise se trouvent actuellement sur le plateau s'étendant au pied de cette dernière. Certains blocs se trouvent à une longue distance de cette falaise. En effet, certains blocs se trouvent de l'autre côté de la route qui monte vers le hameau, au niveau du point de vue panoramique du cirque de Labeil.

**Figure 9 :** Eboulement/Chutes de blocs au niveau de la falaise Bathonienne surplombant le hameau de Labeil. Nombreuses chandelles (souvent décamétriques) se trouvent actuellement en équilibre précaire.

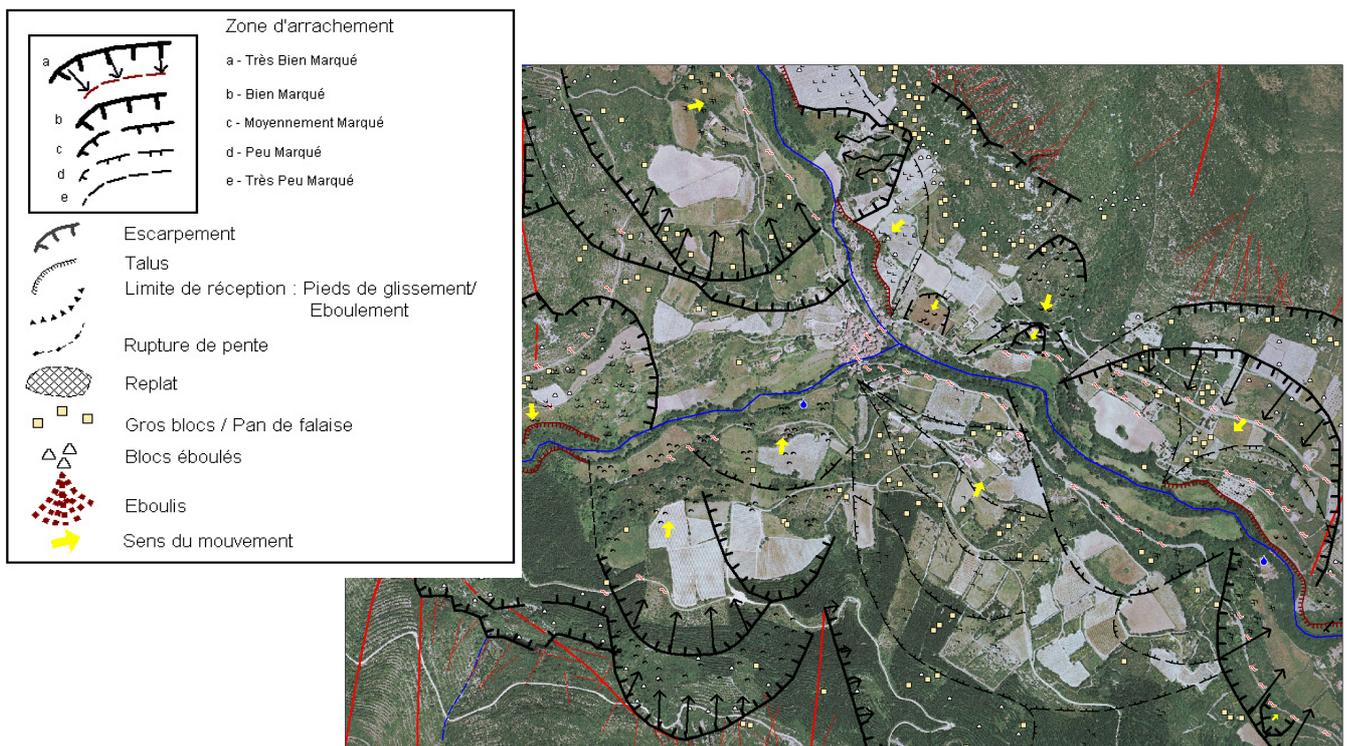
Dans la commune ce phénomène glissement qui est souvent associé à des éboulements (glissement-éboulement) est largement répandu (voir carte informative des mouvements de terrains). En effet, l'observation des photographies aériennes ainsi que l'étude de terrain, permettent de limiter de vastes glissements de terrains emboîtés plus ou moins anciens qui affectent pratiquement toute la vallée (**fig. 12, 13**).

La plus grande partie de ces désordres se superposent aux marnes triasiques largement masquées par les éboulis et intéressent plus rarement le rhétien. Par ailleurs, l'extension jusqu'au fond de la vallée (plus d'un kilomètre) et l'épaisseur importante des éboulis (plusieurs dizaines de mètres) ne peuvent s'expliquer que dans le cadre de grands glissements de versant.

**Figure 12 :** Extrait de photographie aérienne de la vallée de Lauroux, habillée des principales lignes géomorphologiques en rapport avec les mouvements de terrain. Noter l'importance des zones d'arrachements des glissements de terrain et la géométrie plus ou moins emboîtée de ces derniers.

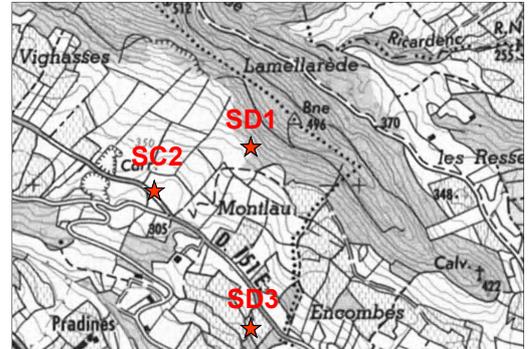
Cette mission a été confiée au **CETE-Méditerranée**. Au total 3 forages dont 1 forage carotté ont été réalisés (**fig. 21**). Ces trois forages ont été par la suite équipé d'inclinomètres.

**Figure 21** : Localisation des forages réalisés dans le cadre du PPR sur le versant de "Farussières-Hautes"
