COMMUNE	IDENTIFIANT	NATURE du PHENOMENE
Lodève	Lod01	Glissement de terrain
LOCALISATION		SOURCE de L'INFO
Lieu-dit les Boissières en amont du hameau de Campestre.		Terrain.

DESCRIPTION GENERALE DES INSTABILITES
Ensemble de glissements plus ou moins emboîtés affectant l'ensemble du versant. Nombreux indices d'activité récente sont observables sur le versant. Plusieurs maisons du hameau de Campestre (situé au pied de ce glissement) ont été ruinées.

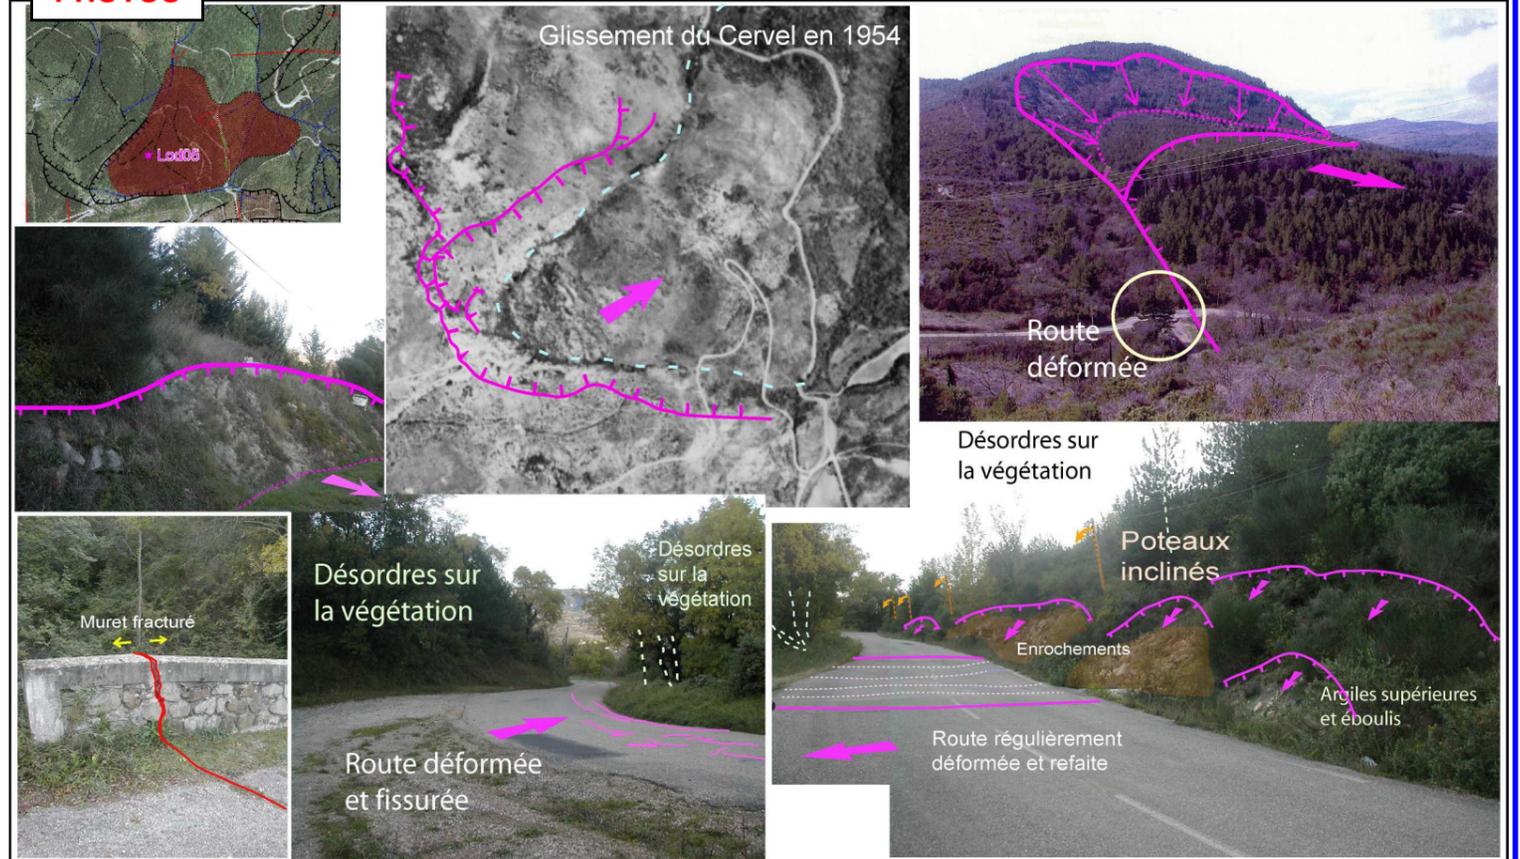
DESCRIPTION GENERALE DES INSTABILITES
Glissement de terrain d'âge ancien se réactivant après des périodes de fortes pluies.

FRACTURATION
La tête d'arrachement du glissement le plus externe se calque sur le prolongement d'une faille géologique de direction NW-SE.

CAUSES DIRECTES DU MOUVEMENTS
Naturelle : fortes pluies

REMARQUES
Le glissement de la Cervel est très connu pour son activité dans la région. Il se situe dans un grand glissement de versant à signature morphologique très nette.

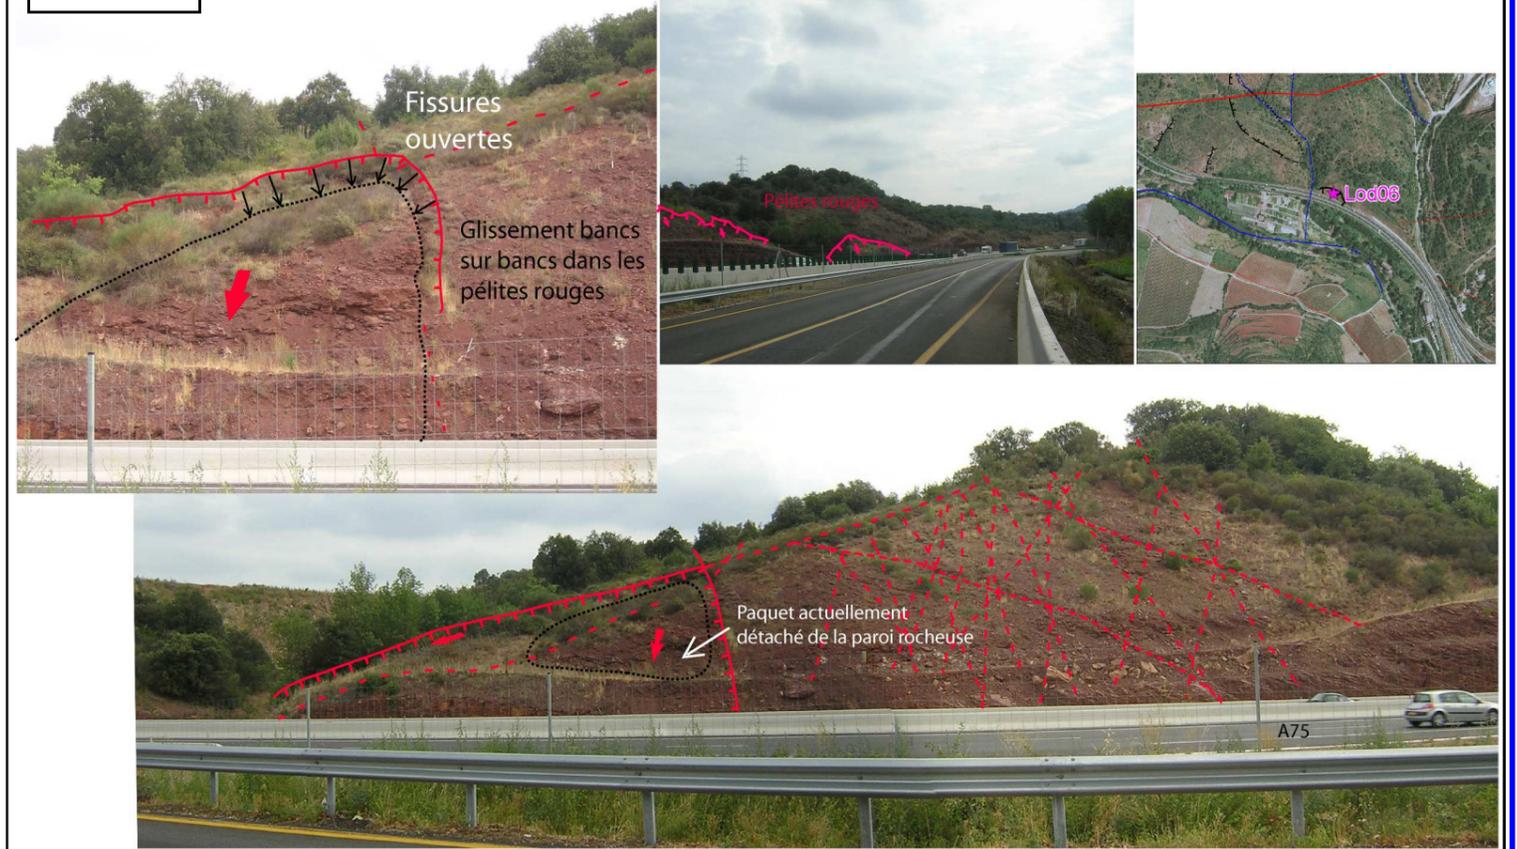
Fracturation intense qui associée à la schistosité découpe le talus en dièdres et blocs instables

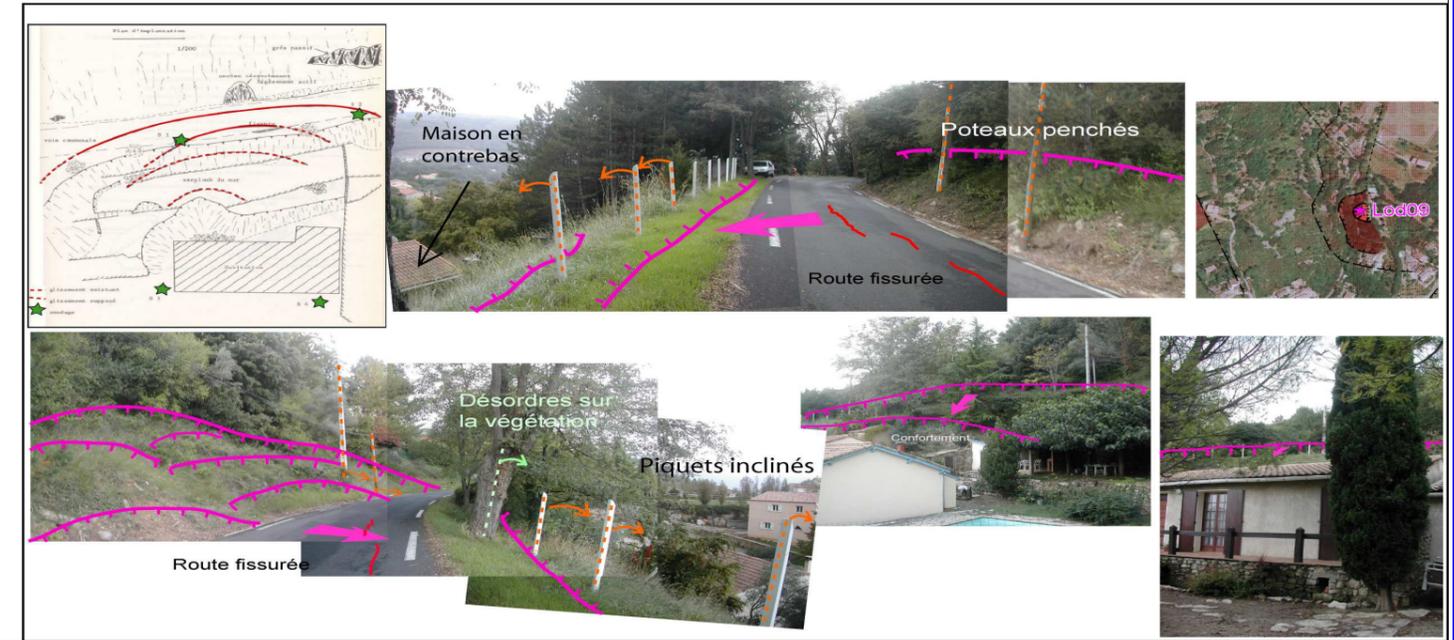
CAUSES DIRECTES DU MOUVEMENTS
 Fortes pluies et terrassement pour la construction de 2 maisons.

REMARQUES
 Un autre glissement s'est produit dans le même thalweg mais plus bas (rue du 8 Mai, au lieu dit Les Terrasses).

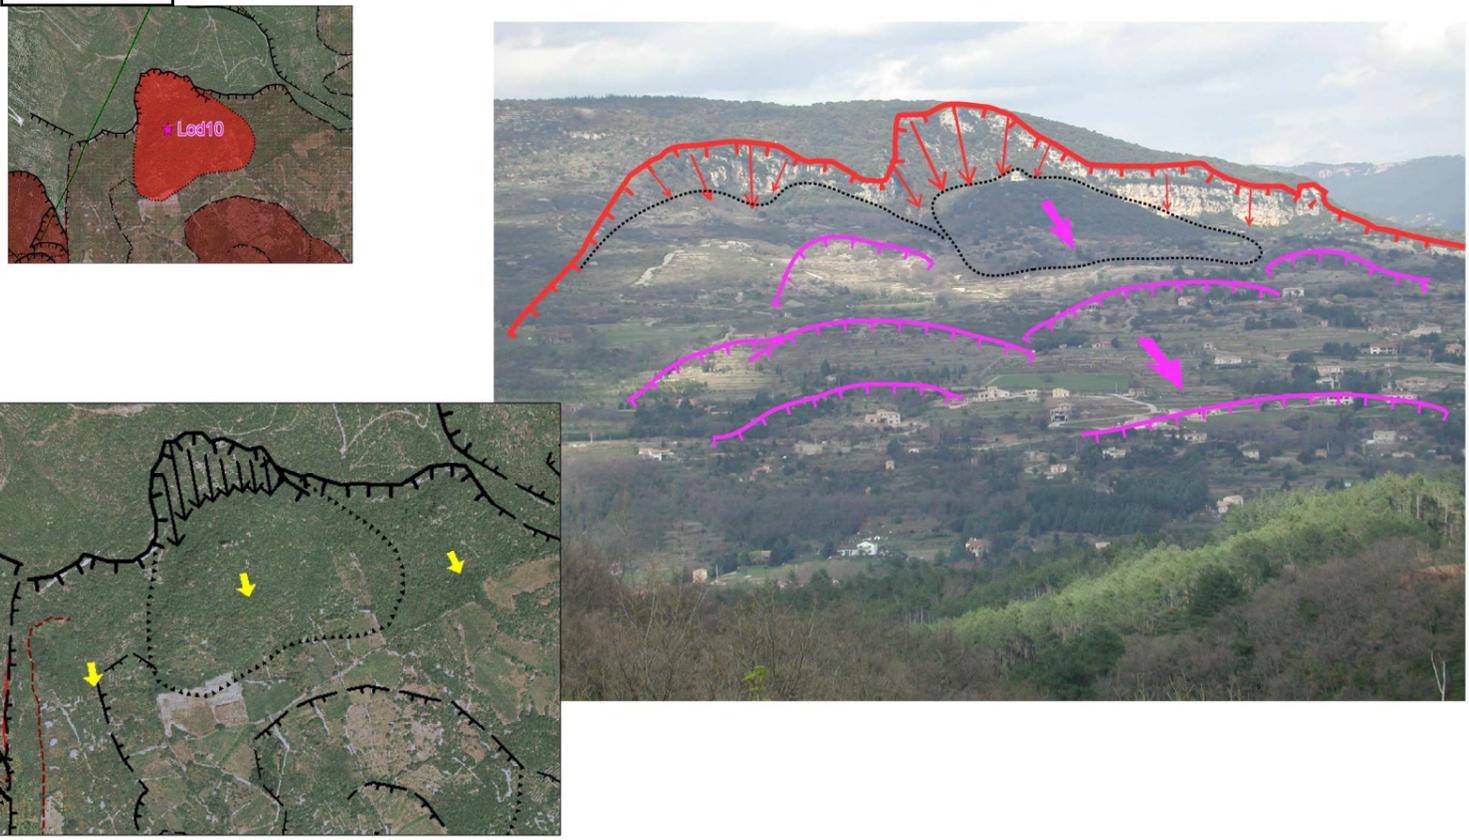
Formation/Géologie		
Marnes du Trias.		
Date du Mouvement	Type d'instabilité	Dimension/Volume
Récurrent.	Ensemble de glissements rotationnels plus ou moins emboîtés.	Environ quinze ha.
Réactivation	Position Topographique	Dommages
<input checked="" type="checkbox"/>	En haut du versant.	Nombreuses maisons fissurées.

Nombreuses fractures d'échelle variables, dont certaines sont ouvertes, affectent l'ensemble de l'escarpement qui surplombe le site.

Glissement très bien marqué morphologiquement.

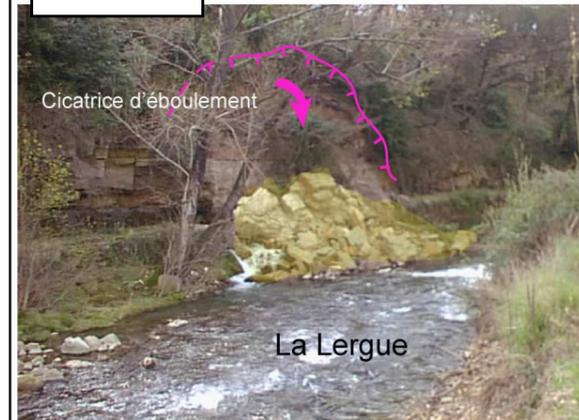
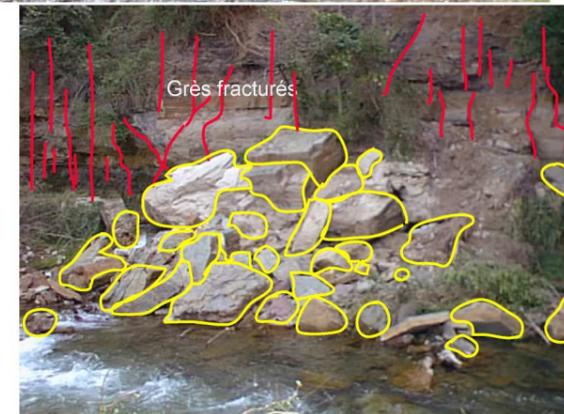
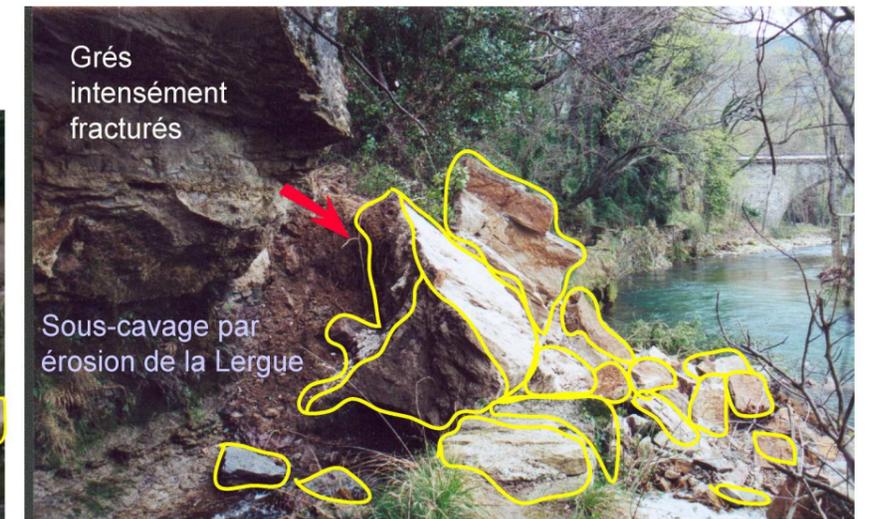
DESCRIPTION GENERALE DES INSTABILITES
 Zone d'éboulement récurrent. Un éboulement historique a détruit un canal d'irrigation sur plus de 20m de long. Nouvel éboulement d'un volume d'environ 250m³, à la mi février 2001, qui a détruit à nouveau le canal sur plus de 20 m de long.

Formation/Géologie		
Grès Triasiques en bancs sub-horizontaux avec un réseau de fracturation de direction SE-NW et N-S, qui débite les bancs gréseux en dièdres.		
Date du Mouvement	Type d'instabilité	Dimension/Volume
Historique.	Surplombs, écailles, dièdres.	Blocs plurimétriques.
Réactivation	Position Topographique	Dommages
<input checked="" type="checkbox"/>	Ensemble du talus,	Canal d'irrigation coupé.

FRACTURATION
 Fracturation intense de la masse rocheuse délimitant des dièdres et des surplombs en équilibre précaire.

CAUSES DIRECTES DU MOUVEMENTS
 Altération de la falaise gréseuse, pluie importante.

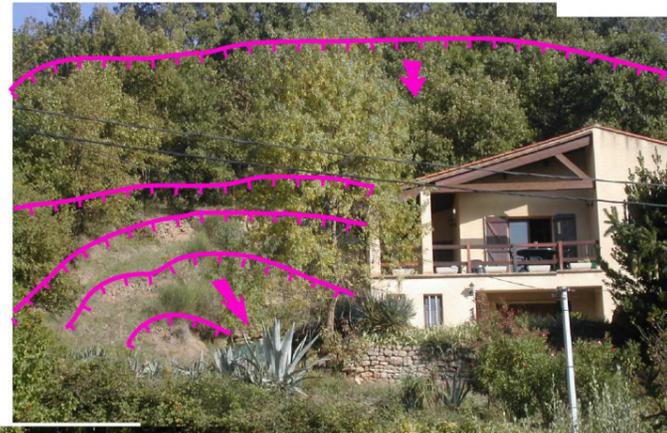
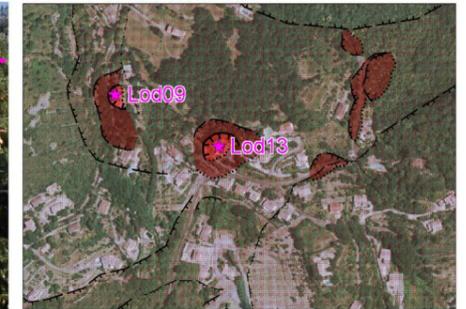
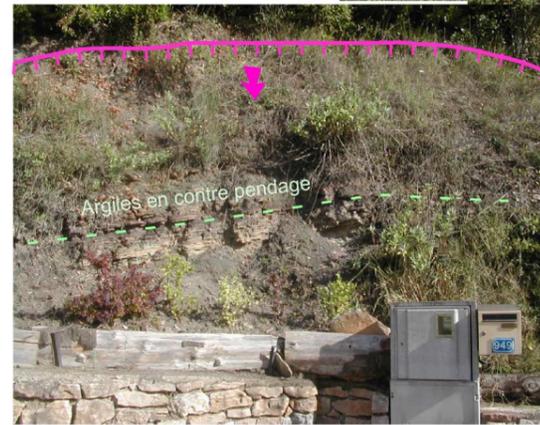
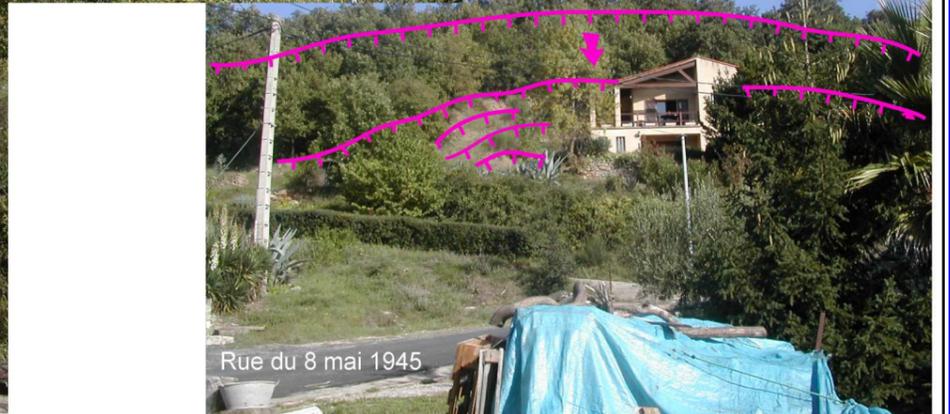
Ce petit glissement se situe dans un glissement de versant active générant régulièrement des désordres sur la route de Grézac.

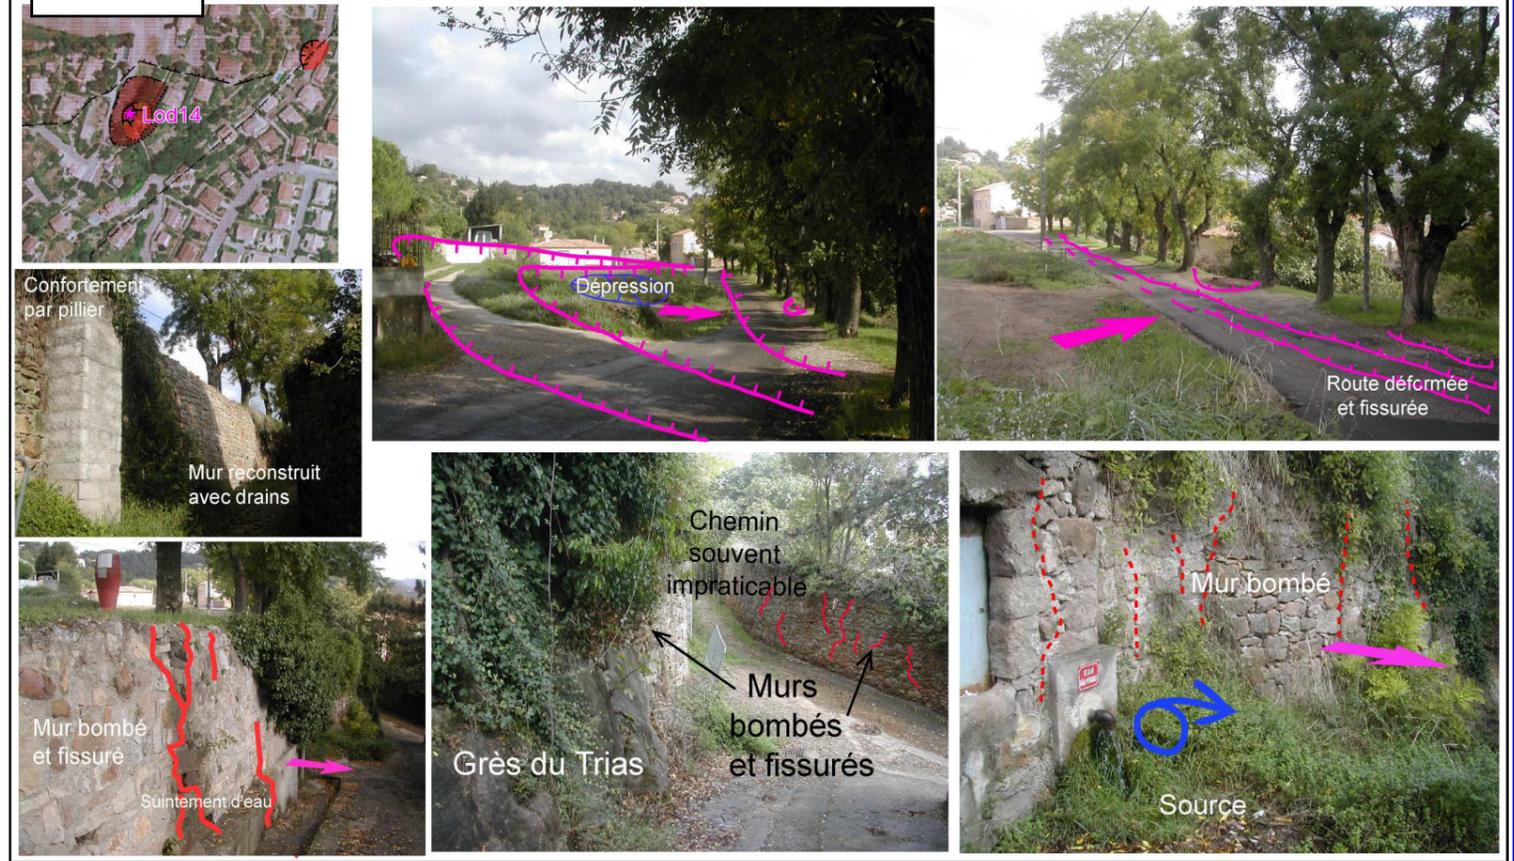
DESCRIPTION GENERALE DES INSTABILITES
 Petit glissement de terrain récent (2003), dont la zone d'arrachement se situe au niveau de la rue du 8 mai (avec une dépression). L'éboulement d'un mur situé au pied de ce glissement a rendu inaccessible le chemin situé en contre-bas de la rue du 8 mai.

Formation/Géologie		
Barre de grès quartzeux à dragées du trias moyen sur argiles gris-vert à minces lits gréseux ou dolométiques du Trias inférieur.		
Date du Mouvement	Type d'instabilité	Dimension/Volume
2003.	Glissement rotationnel.	Plus de 1000 m ² .
Réactivation	Position Topographique	Dommages
<input checked="" type="checkbox"/>	Tiers inférieur du versant.	Plusieurs murs écroulés, chaussée fissurée et emportée sur plus de 5 m de large.

FRACTURATION
 Fractures ouvertes parallèles à la zone d'arrachement encore visible sur la chaussée.

CAUSES DIRECTES DU MOUVEMENTS
 Pluie importante.

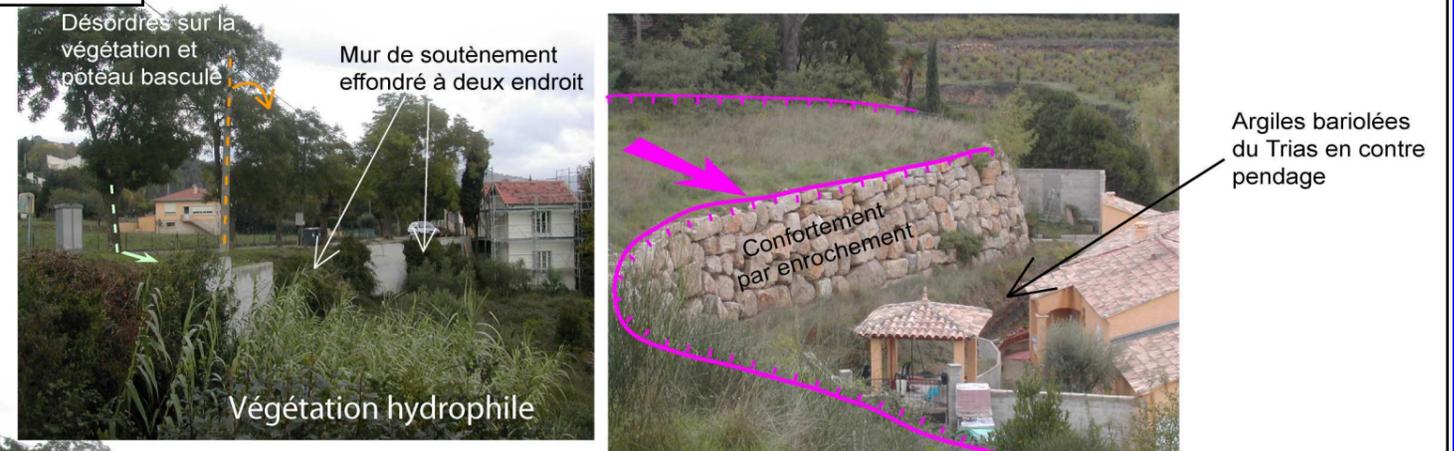
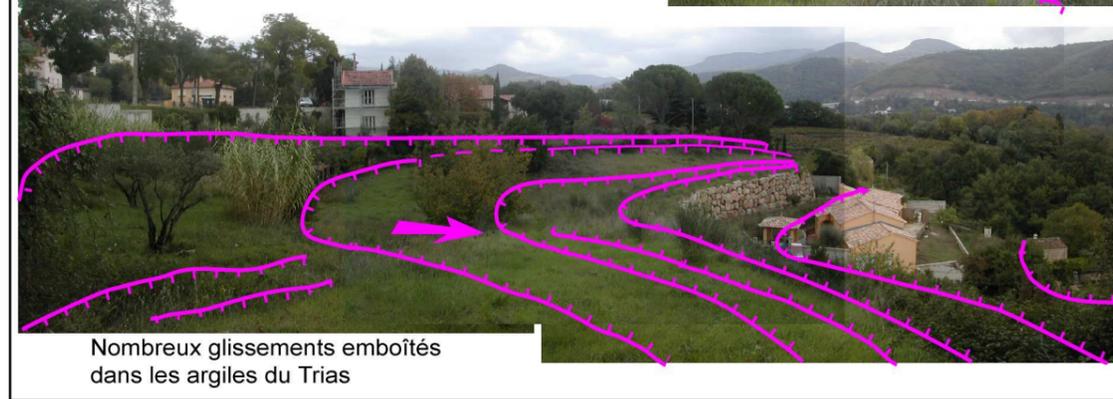
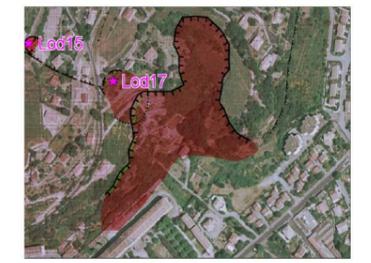
DESCRIPTION GENERALE DES INSTABILITES
 Glissement de terrain provoqué par les travaux de terrassement pour la construction d'une maison et conforté localement par un enrochement. Derrière la maison, les argiles bariolées du Trias affleurant sous l'enrochement sont tiltées.

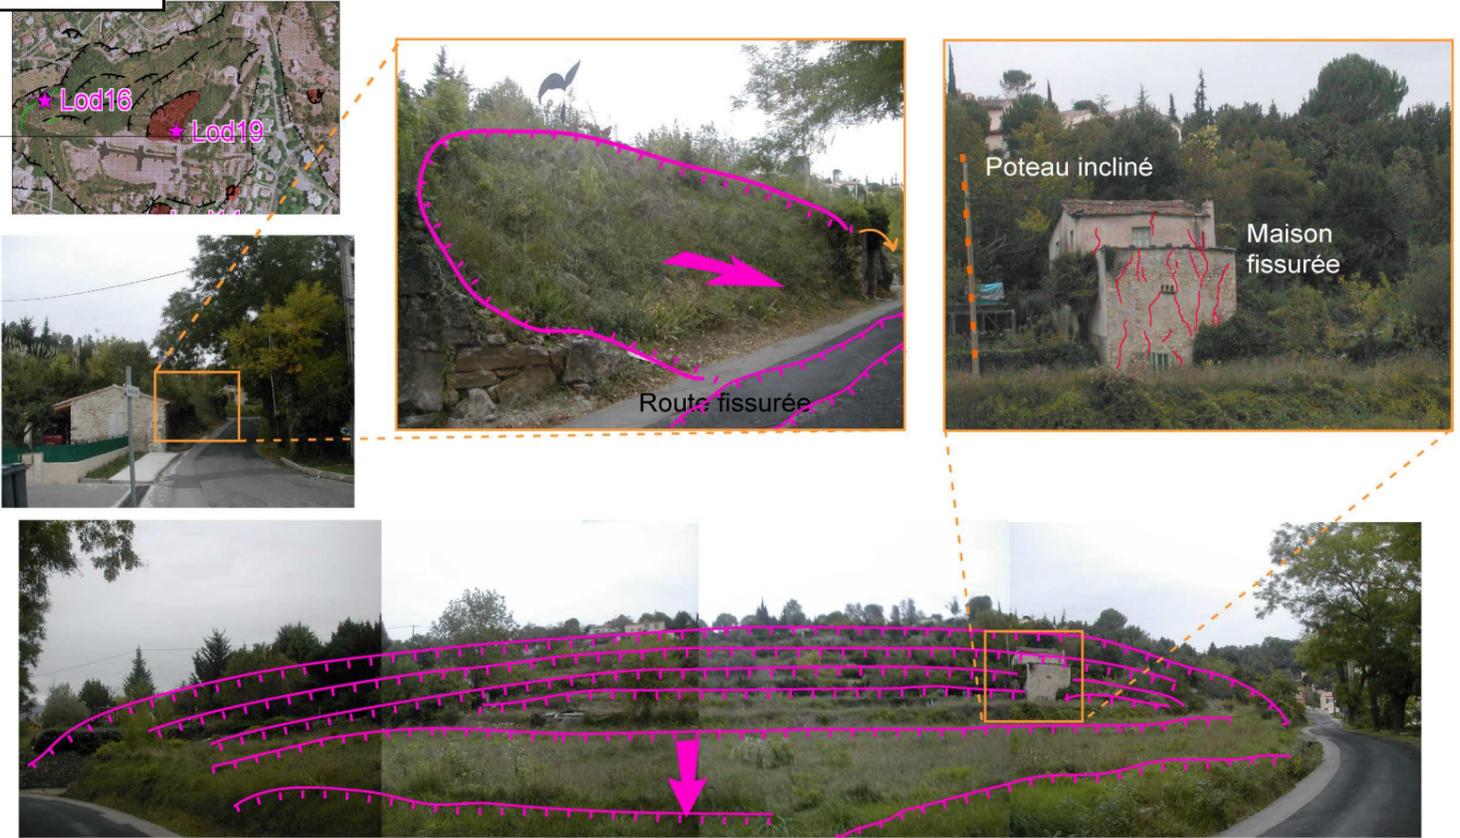
DESCRIPTION GENERALE DES INSTABILITES
Ensemble de glissement de versant plus ou moins actif affectant tout le versant. Réactivation récente avec un glissement sur une dizaine de mètres. Glissement bien marqué dans le paysage.

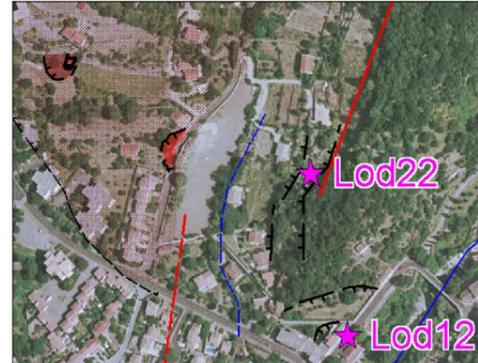
DESCRIPTION GENERALE DES INSTABILITES
Falaise surplombant une maison située en contre-bas du chemin des chaînes. De nombreux blocs éboulés se situent à quelques mètres derrière une habitation.

Escarpement constitué de schistes épimétamorphiques avec de nombreux blocs instables

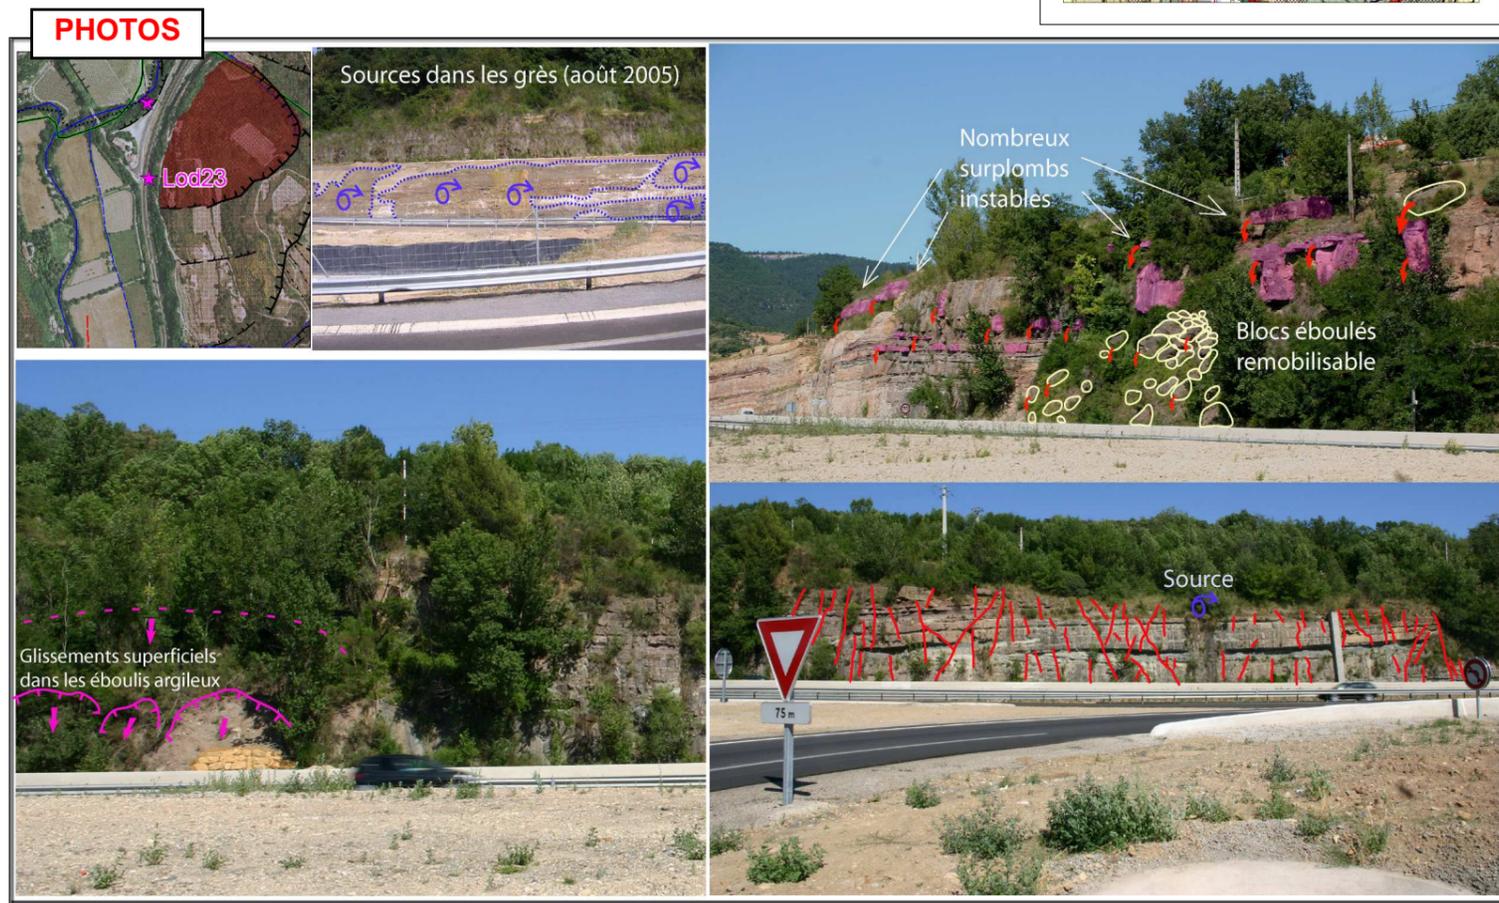
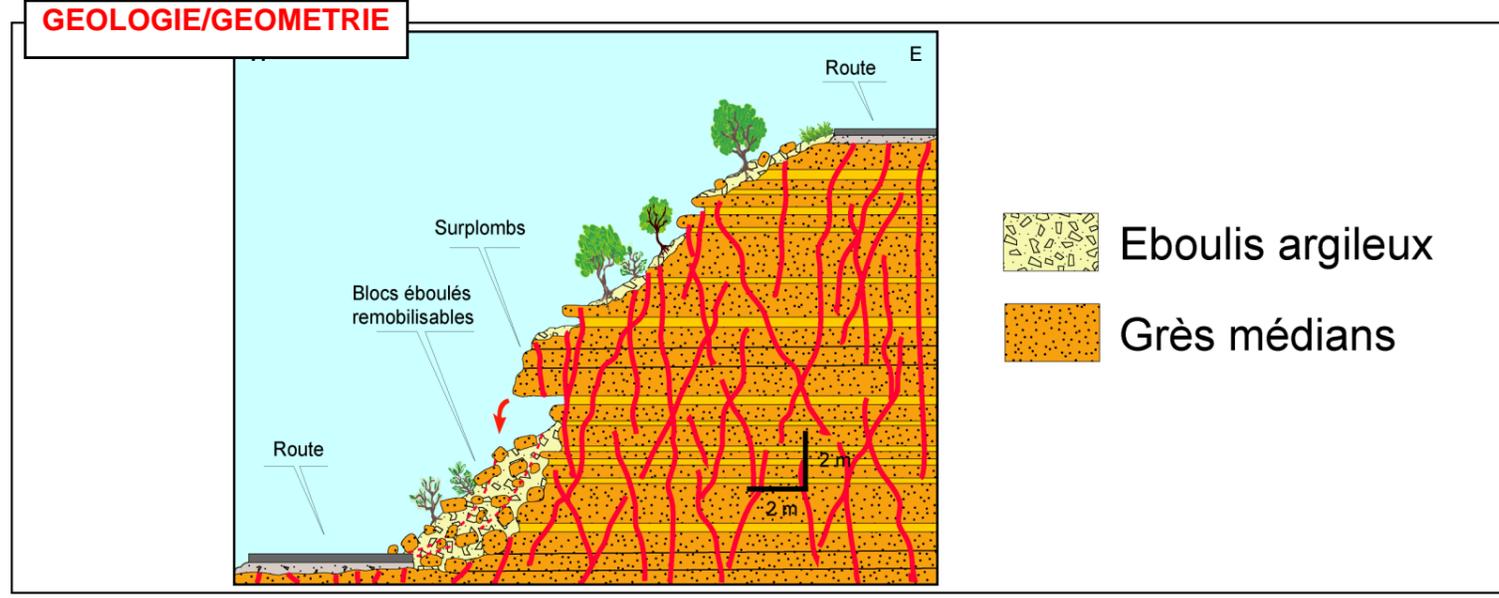
DESCRIPTION GENERALE DES INSTABILITES
 Nombreux surplombs et dièdres jalonnent le talus surplombant la route reliant Lodève à Soubès. Des blocs éboulés potentiellement remobilisables se situent également en différentes localités du talus. Réactivation en 2006 sous forme de coulée boueuse.

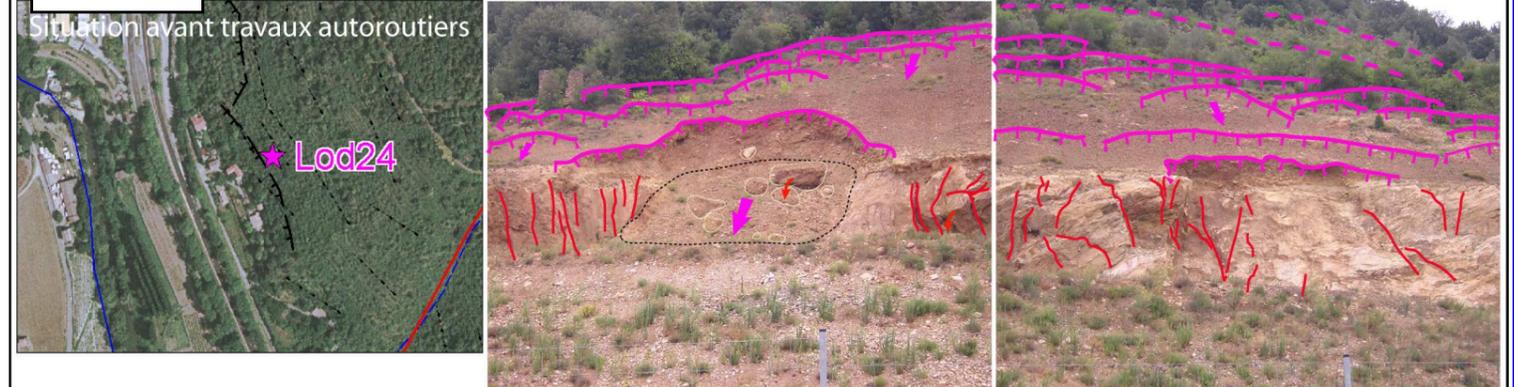
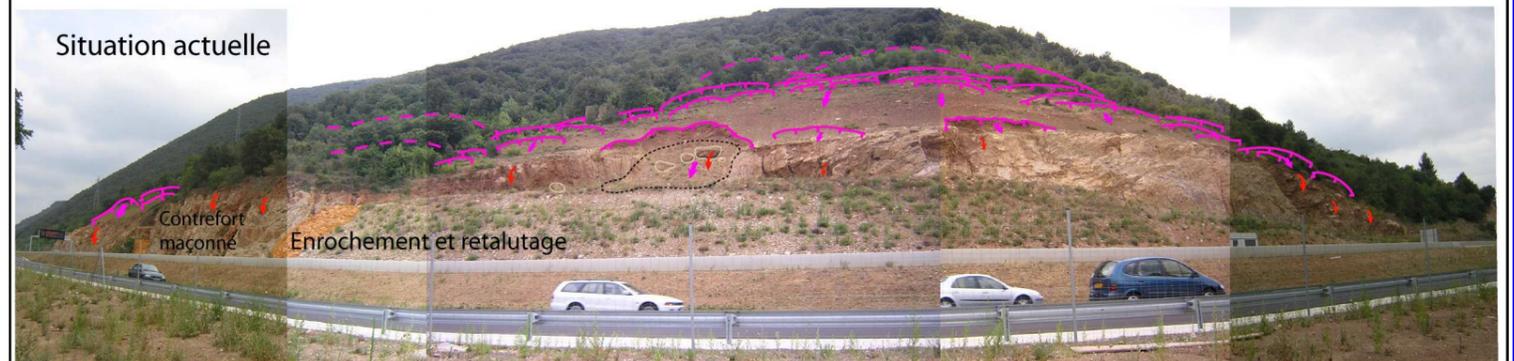
DESCRIPTION GENERALE DES INSTABILITES
Suite aux travaux de terrassement du versant pour la mise en place de l'A75, plusieurs glissements dans les éboulis de pente se sont déclarés. La mise à l'affleurement des dolomies engendre également des chutes de pierres et de blocs.
