<b>COMMUNE</b>	<b>IDENTIFIANT</b>	<b>NATURE du PHENOMENE</b>
Olmet et Villecun	Olm02	Glissement de terrain
<b>LOCALISATION</b>		<b>SOURCE de L'INFO</b>
Chemin du Mas Trinquier, 50 m avant le sentier menant à la source.		Terrain

COMMUNE	IDENTIFIANT	NATURE du PHENOMENE
Olmet et Villecun	Olm03	Glissement de terrain
LOCALISATION		SOURCE de L'INFO
Chemin du Mas Trinquier, secteur de Fournès		Terrain

<b>COMMUNE</b>	<b>IDENTIFIANT</b>	<b>NATURE du PHENOMENE</b>
Olmet et Villecun	Olm04	Glissement de terrain
<b>LOCALISATION</b>		<b>SOURCE de L'INFO</b>
Secteur de Côte Taillade		Terrain

<b>COMMUNE</b>	<b>IDENTIFIANT</b>	<b>NATURE du PHENOMENE</b>
Olmet et Villecun	Olm05	Glissement de terrain
<b>LOCALISATION</b>		<b>SOURCE de L'INFO</b>
Mas de Maynes		Terrain

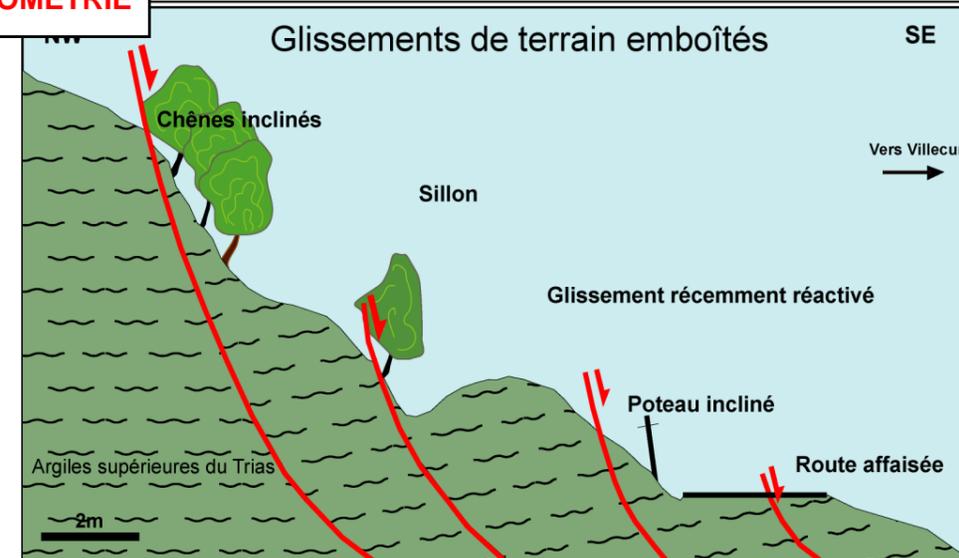
**GEOLOGIE/GEOMETRIE**

**DESCRIPTION GENERALE DES INSTABILITES**  
Plusieurs glissements rotationnels emboîtés affectent l'ensemble du versant. Leur activité est mise en évidence par une topographie très chahutée contrôlée par les zones d'arrachement.

Argiles supérieures du trias et barre des grès médians

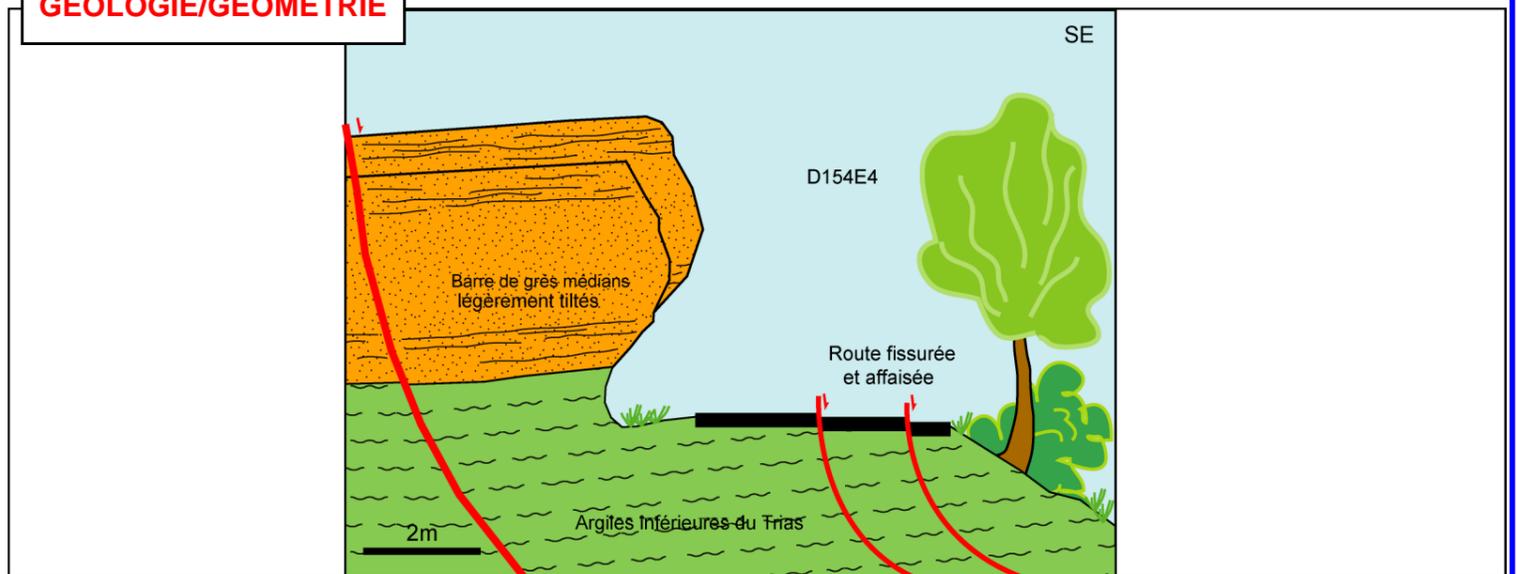
**GEOLOGIE/GEOMETRIE**

**DESCRIPTION GENERALE DES INSTABILITES**  
 Glissement de terrain s'initiant au sein des argiles supérieures du Trias, affectant la barre de grès et argiles inférieures du Trias. L'ensemble du secteur est destabilisé par le jeu de ces glissements.

Barre des grès médians du trias et argiles inférieures du Trias

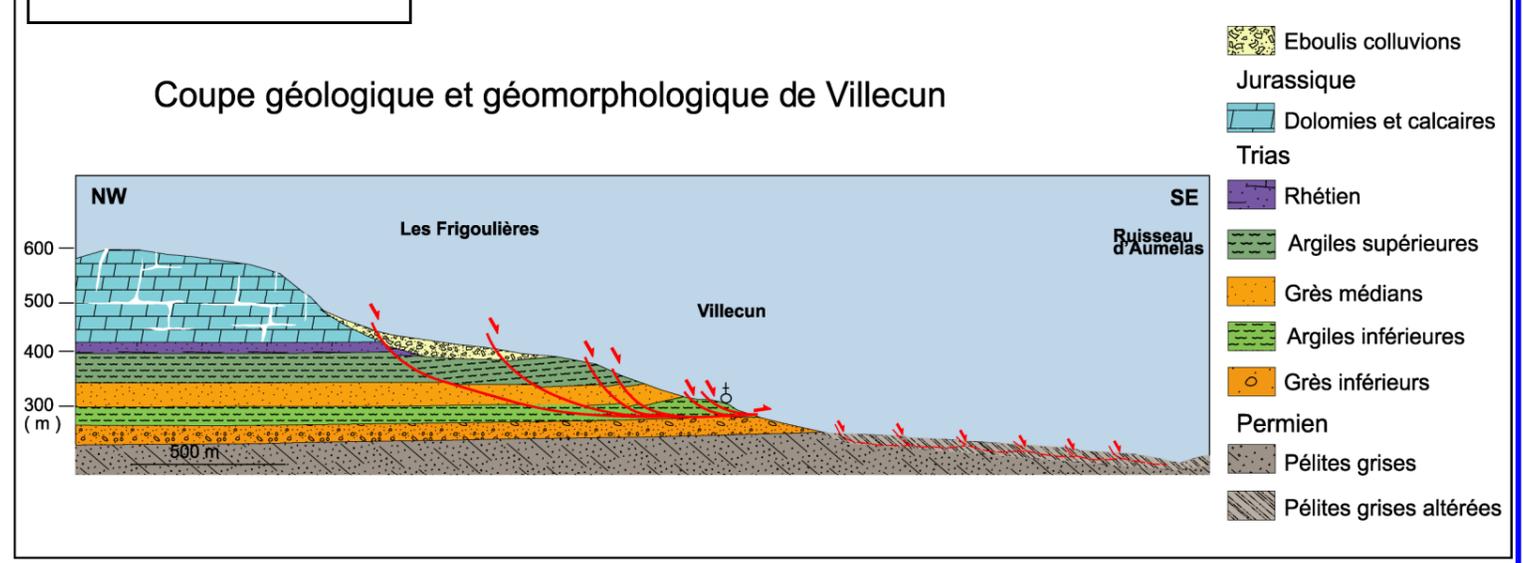
**GEOLOGIE/GEOMETRIE**

Glissement de terrain récurrent, provoquant des désordres sur les maisons dans la partie Nord du village. Surface affectée de plus de 3000m<sup>2</sup>. Réactivation connue en 1907, 1971, 1982 et en Janvier 1996.

Trias supérieur (marnes litées avec dolomies, gypse et anhydrite), formation en cause : anhydrite
