<b>COMMUNE</b>	<b>IDENTIFIANT</b>	<b>NATURE du PHENOMENE</b>
Poujols	Pou01	Eboulement/Chute de blocs
<b>LOCALISATION</b>		<b>SOURCE de L'INFO</b>
Près du réservoir.		Terrain.

COMMUNE	IDENTIFIANT	NATURE du PHENOMENE	SOURCE de L'INFO
Poujols	Pou02	Glissement de versant.	Terrain.
LOCALISATION			
Versant droite de la Lergue, entre le ruisseau le Ricardenc et le village : lieu dit Les Ressenques

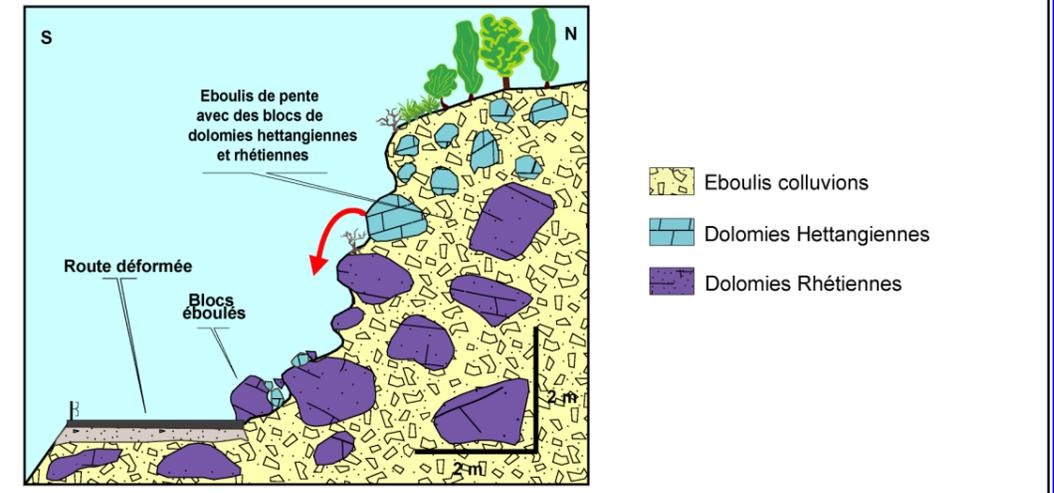
**GEOLOGIE/GEOMETRIE**

Chute de pierres et de blocs le long du talus surplombant le chemin allant du réservoir vers le lieu-dit "Lamallarède".

<b>Formation/Géologie</b>		
Eboulis de pente recouvrant des argiles bariolées du Trias.		
<b>Date du Mouvement</b>	<b>Type d'instabilité</b>	<b>Dimension/Volume</b>
Récurrent.	Blocs de tailles variables formant des éboulis.	Instabilité sur 15m de long et 2 à 3m de haut.
<b>Réactivation</b>	<b>Position Topographique</b>	<b>Dommages</b>
<input checked="" type="checkbox"/>	Talus surmontant la route.

Présence d'une zone de fracture ouverte de plusieurs centaines de mètres de long en amont de ce site.

Ravinement de la matrice argilo-sableuse par forte pluie.

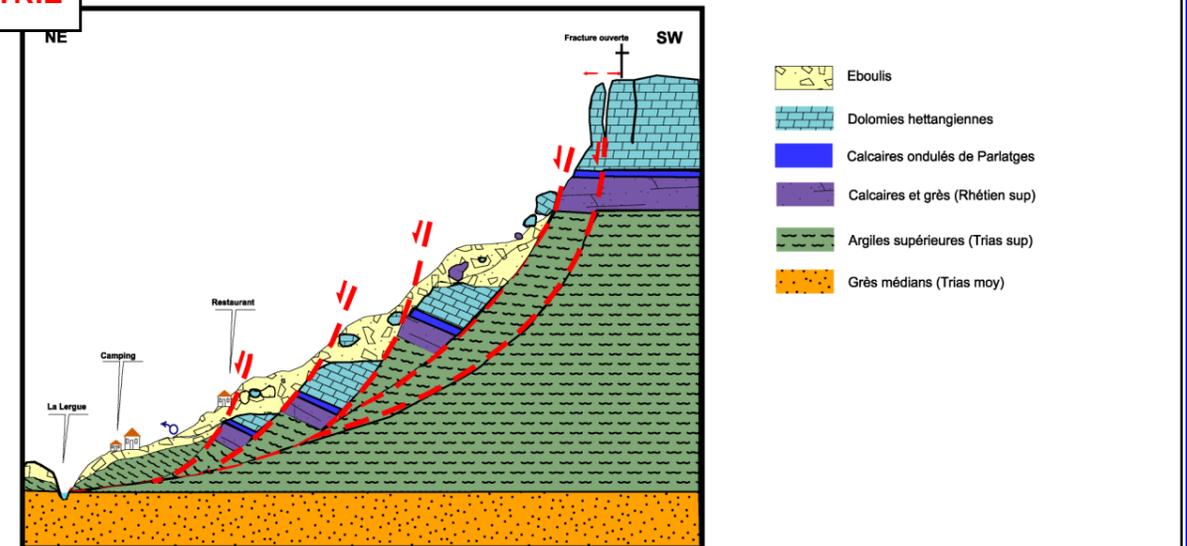
**GEOLOGIE/GEOMETRIE**

**DESCRIPTION GENERALE DES INSTABILITES**  
Glissement de versant récurrent à signature morphologique très nette et signalé sur la carte géologique. Nombreux désordres observables au pieds du glissement.

**FRACTURATION**  
Une fracture ouverte de plus de 700m de long et de 20m de largeur en tête du glissement.

**CAUSES DIRECTES DU MOUVEMENTS**  
Glissement de versant à mouvements lents et récurrents qui s'accroissent en période de forte pluie.

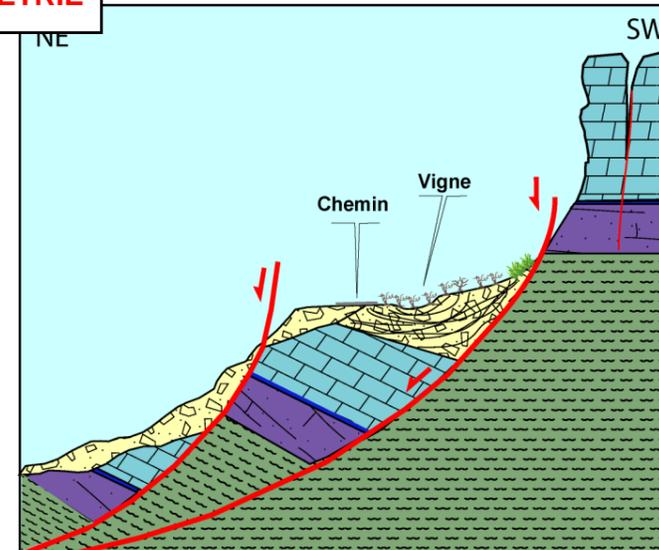
**GEOLOGIE/GEOMETRIE**

**DESCRIPTION GENERALE DES INSTABILITES**  
Dépression plus ou moins circulaire fermée, de plus de 200 m de diamètre, bien marquée dans le paysage et en photographie aérienne. Celle-ci résulterait de l'affaissement des éboulis de pente à la suite de la formation d'une cavité dans le sous sol.

**CAUSES DIRECTES DU MOUVEMENTS**  
Formation de cavité dans le sous sol par un phénomène de soutirage : dissolution et transport des év

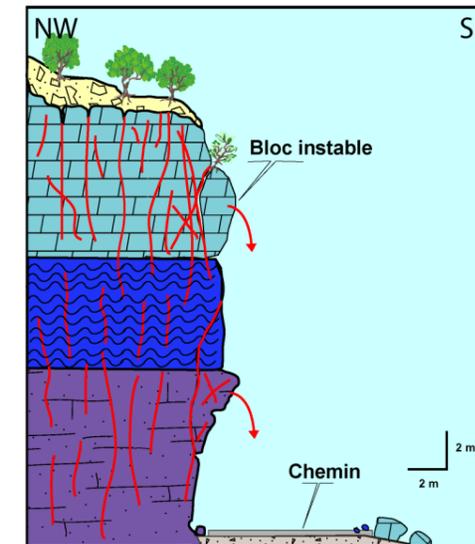
**GEOLOGIE/GEOMETRIE**

**DESCRIPTION GENERALE DES INSTABILITES**  
 Chutes de blocs récurrentes de l'escarpement carbonaté surmontant le chemin allant vers le Mas Murène, après des pluies exceptionnelles. Des blocs (quelques dizaines de m3) sont actuellement en équilibre instable (chandelles, écailles et surplomb).

**FRACTURATION**  
 Réseau de fracturation intense affectant l'ensemble de l'escarpement. Nombreuses fractures sont ouvertes et délimitent des blocs en limite de stabilité.

**CAUSES DIRECTES DU MOUVEMENTS**  
 Plus importantes, action gèle-dégèle et développement radicaire dans la fracturation.

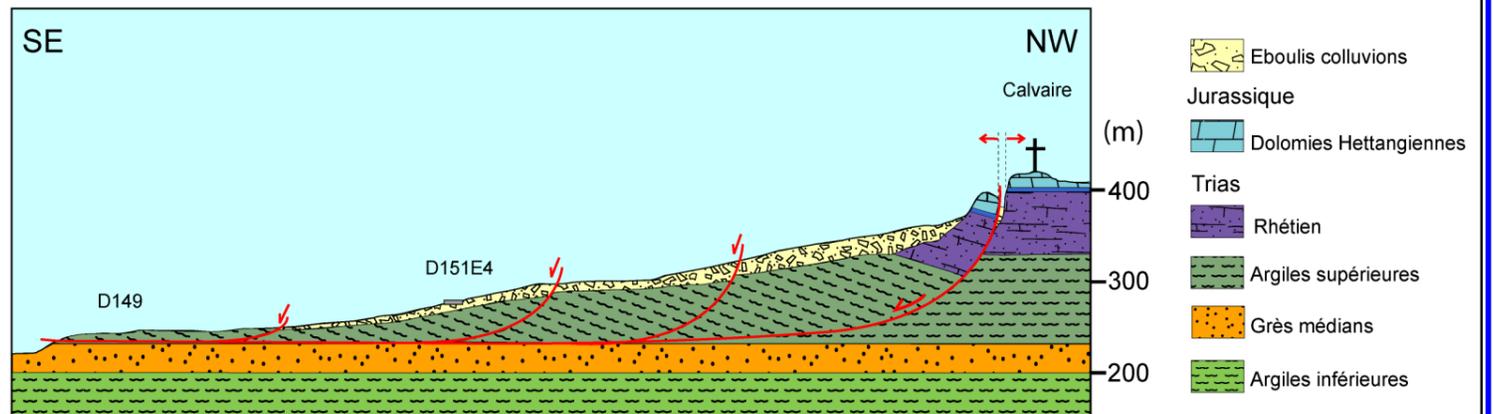
**GEOLOGIE/GEOMETRIE**

**DESCRIPTION GENERALE DES INSTABILITES**  
Ensemble de glissements plus ou moins emboîtés et plus ou moins actifs qui affectent l'ensemble du versant sur lequel se localise le village. La tête du glissement le plus externe se situe au niveau de la Croix du Calvaire.

**FRACTURATION**  
Grande fracture ouverte de plus de 400 m de long et présentant un décalage horizontal de plus de 20 m par endroit.

**CAUSES DIRECTES DU MOUVEMENTS**  
Glissement probablement a associé à la mise en place du volcanisme de l'Escandorgue.

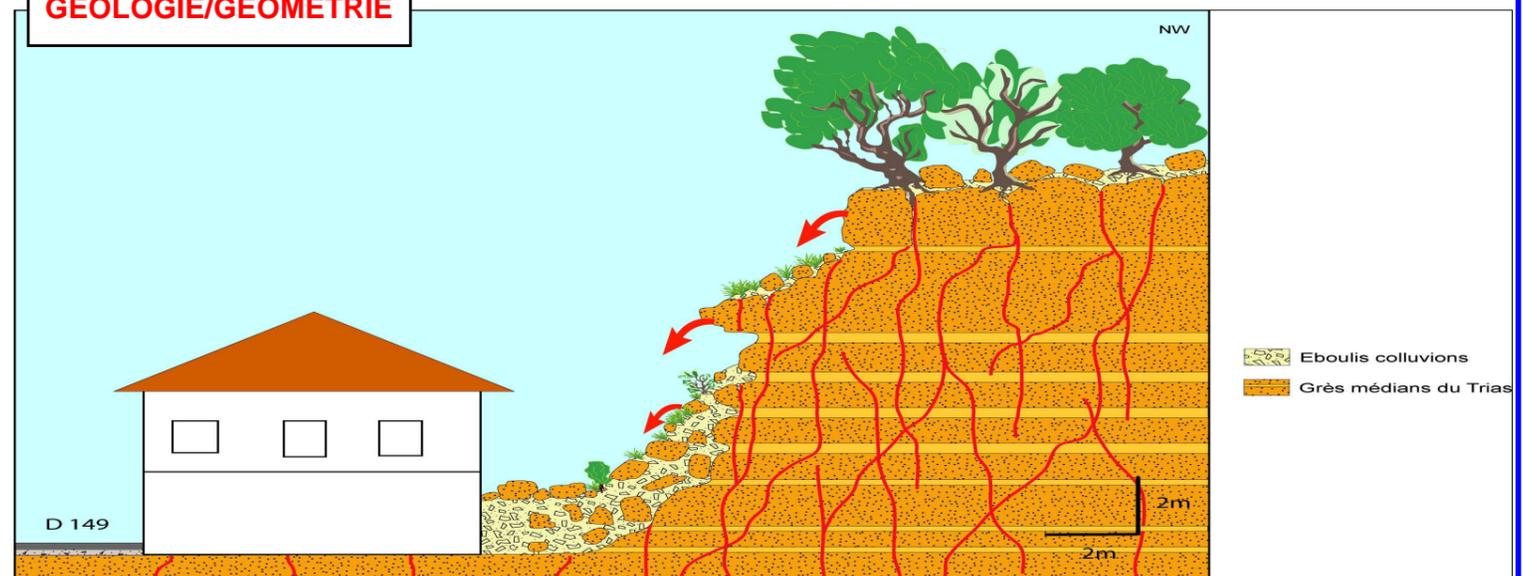
**GEOLOGIE/GEOMETRIE**

**DESCRIPTION GENERALE DES INSTABILITES**  
 Eboulements et chutes de blocs récurrentes qui se localisent le long de la barre de grès et qui affleurent surplombe une maison et son chemin d'accès. Actuellement de nombreux surplombs instables se trouvent à quelques mètres seulement derrière la maison.

**FRACTURATION**  
 Nombreuses fractures de direction variable qui affecte la barre de grès.

**CAUSES DIRECTES DU MOUVEMENTS**  
 Pluie importante, gel-dégel.

**TRAVAUX**  
 A définir.

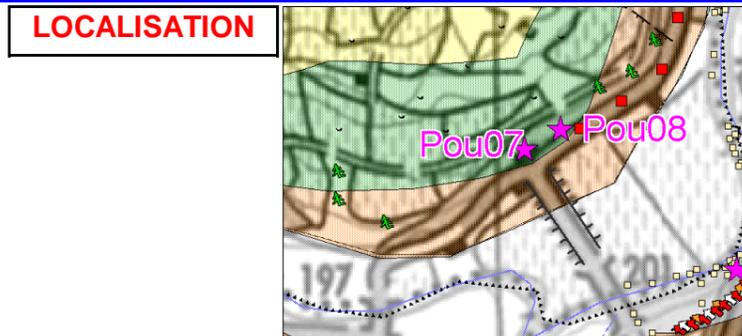
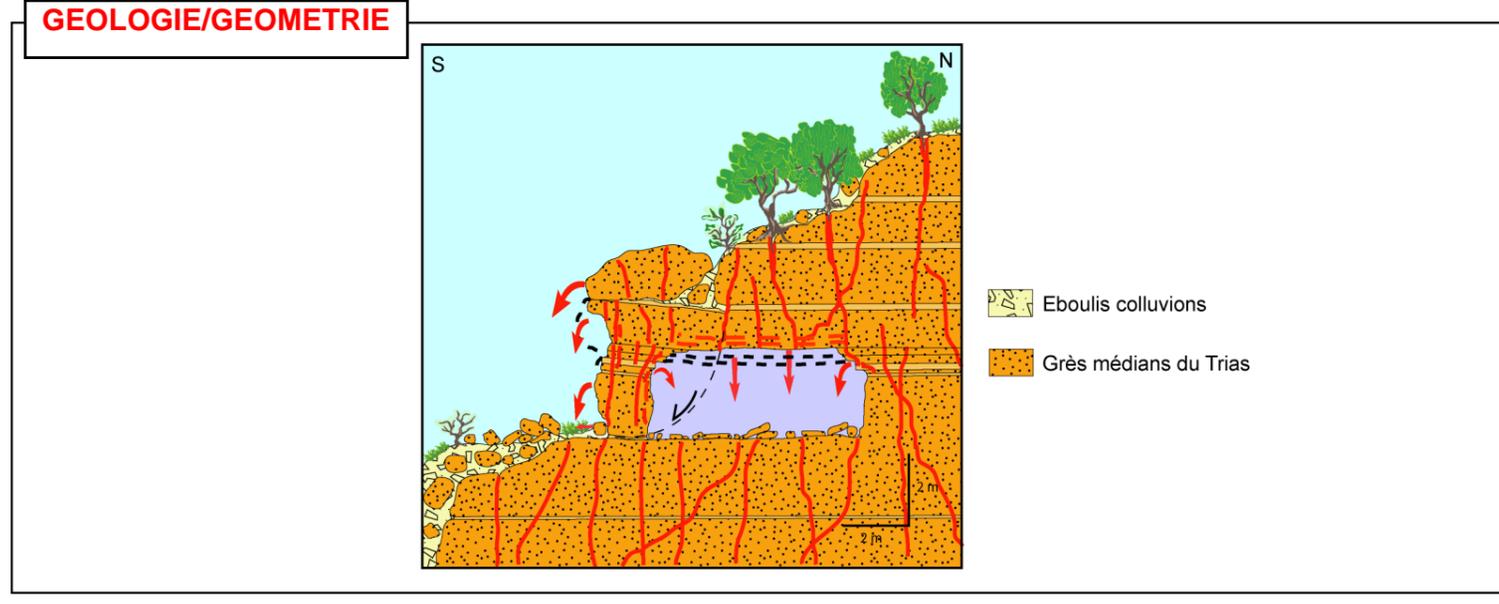
**DESCRIPTION GENERALE DES INSTABILITES**  
 En 2004 un effondrement de plusieurs m3 de roches s'est produit au niveau du toit et de l'entrée d'une ancienne carrière souterraine. Actuellement le rest du toit de la carrière menace de tomber.

**FRACTURATION**  
 Réseau de fracturation affectant la carrière et bien visible dans le toit et les piliers.

**REMARQUES**  
 Cavité instable. De nombreux décolllements de dalles du toit sont visibles et les piliers tendent vers des stabilités résiduelles. Un gros bloc est en équilibre instable au dessus de l'entrée de la carrière souterraine.

**TRAVAUX**  
 A définir.

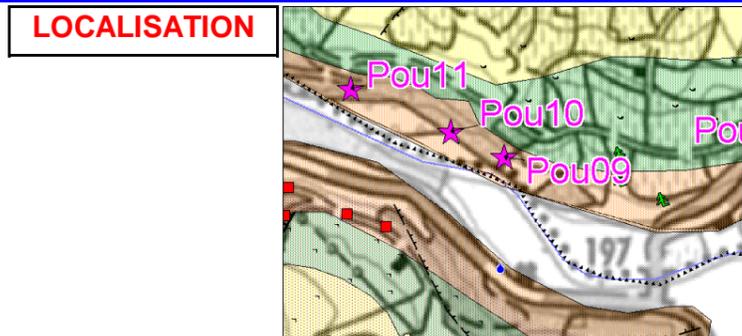
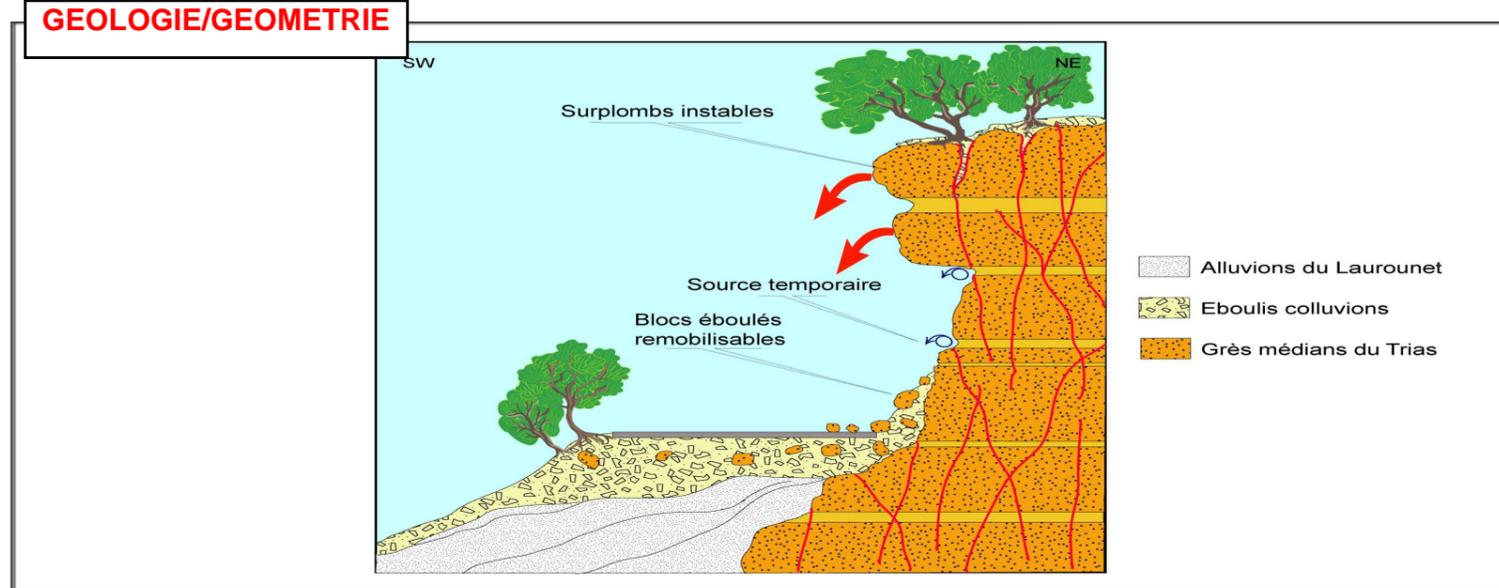
Nombreuses fractures affectant l'ensemble de la barre de grès.

Site situé dans la continuité du site 7.

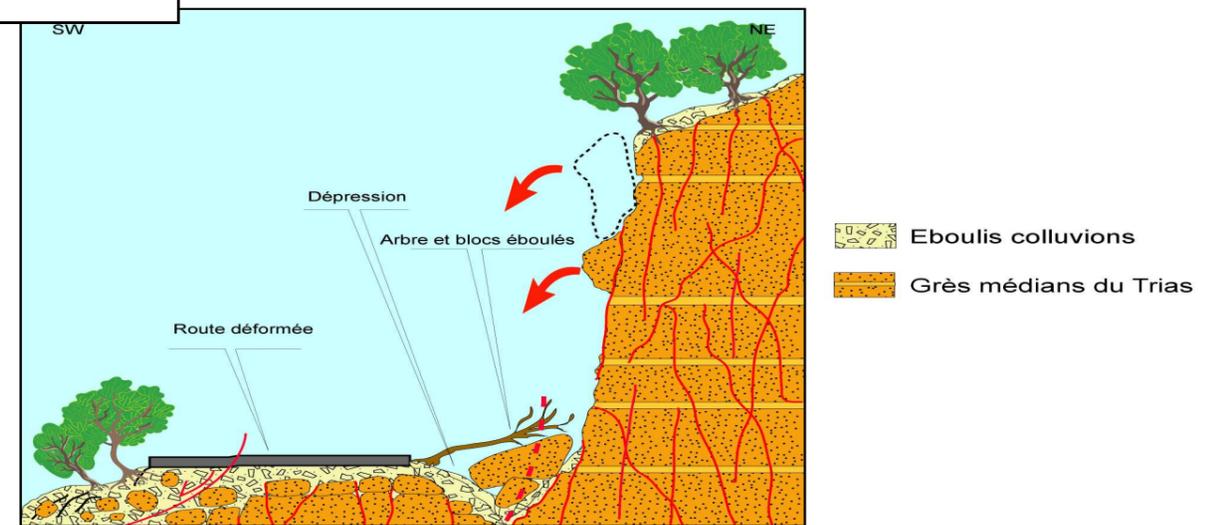
**GEOLOGIE/GEOMETRIE**

**DESCRIPTION GENERALE DES INSTABILITES**  
 Eboulement récent issu de la barre de grès surplombant la route. Au pied de l'escarpement une dépression en forme d'entonnoir entraine le basculement d'un arbre.

**FRACTURATION**  
 Nombreuses fractures plus ou moins ouvertes affectant l'ensemble de la barre de grès.

**REMARQUES**  
 Un glissement se situe immédiatement au pied du talus. Des fissures ouvertes délimitent un arc de cercle sur la chaussée. Des désordres sur la végétation sont également présents (arbres en pipe).

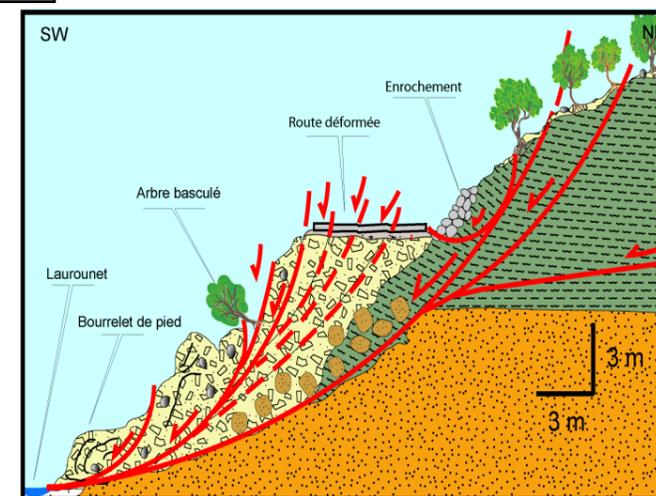
**GEOLOGIE/GEOMETRIE**

**DESCRIPTION GENERALE DES INSTABILITES**  
 Nombreux plans de glissement emboîtés à signature morphologique nette et fraîche qui affecte le talus et la route. Les ruptures juste au dessus de la route montre un dénivelé de plus de 2 m.

**REMARQUES**  
 Route déformée et affectée par une rupture qui démarre en bordure ouest de la route (avec un décalage de 50 cm) suivie par une autre rupture de plus de 1 m accompagné du déracinement d'un arbre.
