COMMUNE	IDENTIFIANT	NATURE du PHENOMENE	
Saint-Etienne-de-Gourg	Eti01	Glissement de terrain/éboulement	
LOCALISATION		SOURCE de L'INFO	0
Lieu dit "Les Près d'Agret" sur l	a RD149E	Terrain

DESCRIPTION GENERALE DES INSTABILITES

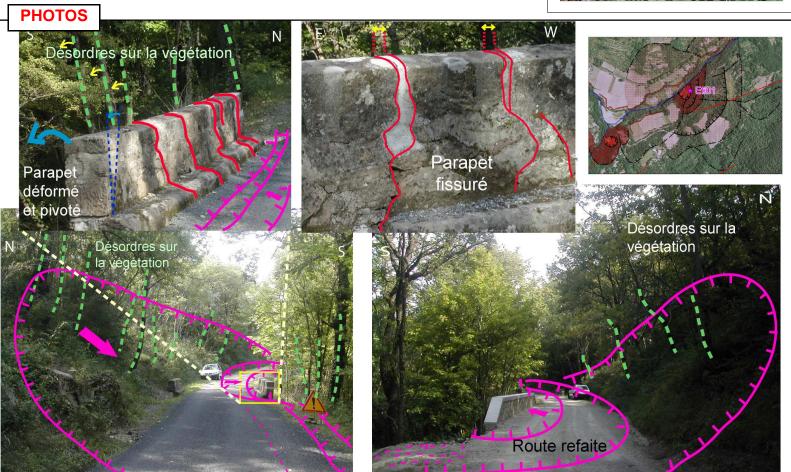
LOCALISATION

Glissement-éboulement associés reécent (2003), ayant emporter la chaussée sur plus de 20m de long. Un bourellet de pied nette ressort en contrebas de la route au niveau d'un petit pont. Pont déformé, intensément fissuré et basculé vers le ruisseau.

Chaussée et pont affectés

Chaussée et pont régulièrement réparés

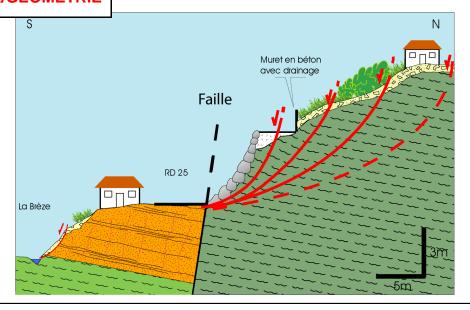
GEOLOGIE/GEOMETRIE

Versant évolutif, enrochement bombé et désordres sur la végétation.

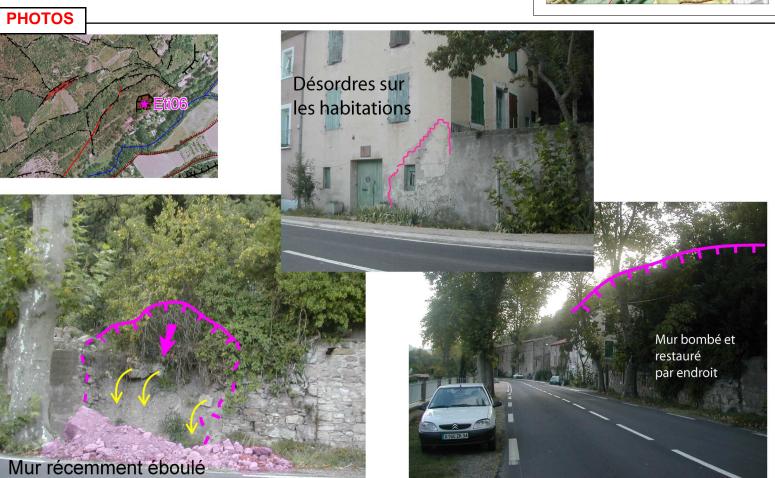
LOCALISATION

Un petit glissement localisé entraînant l'éboulement d'un mur en pierres sèches. Le mur a été conforté par du béton armé à proximité imédiate de ce nouveau désordre.

Mur éboulé et de nombreuses maisons fissurées.
