COMMUNE	IDENTIFIANT	NATURE du PHENOMENE
Saint-Privat	Pri01	Eboulement / Chute de blocs
LOCALISATION		SOURCE de L'INFO
Barres calcaires Jurassique constituant l'ensemble des corniches qui entourent la commune de Saint Privat. Principalement dans le secteur de Lou Baoucas et de Pech Redon.		Terrain

COMMUNE	IDENTIFIANT	NATURE du PHENOMENE
Saint-Privat	Pri02	Eboulement, chute de blocs
LOCALISATION		SOURCE de L'INFO
Lieu-dit La Gloriette, barre formant le relief au Nord Ouest du village de Saint Privat en amont de la source Gloriette		Terrain

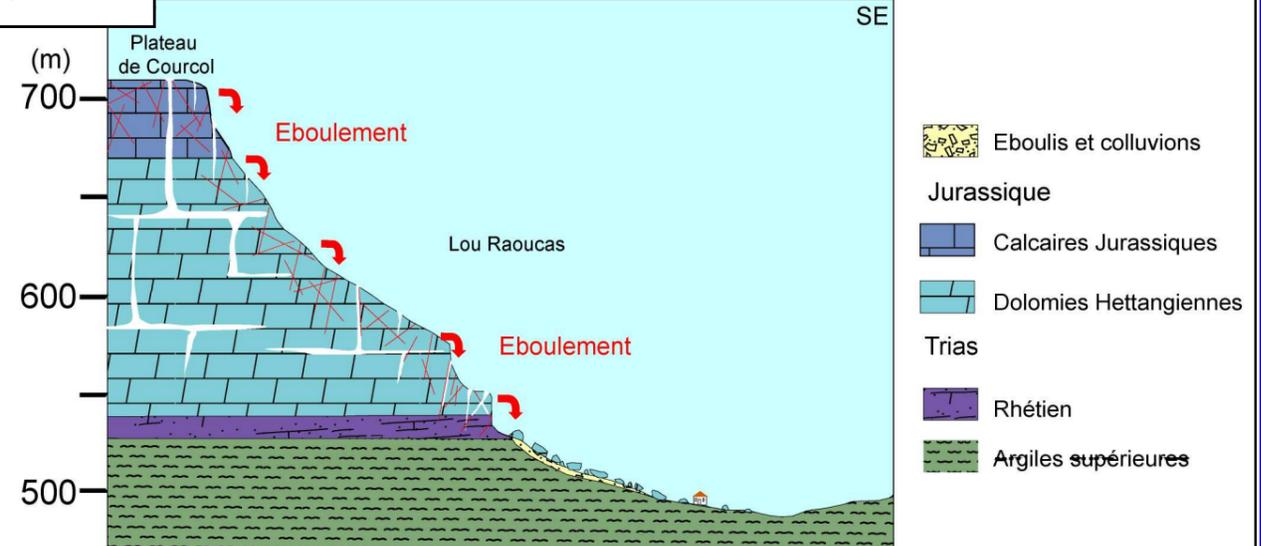
GEOLOGIE/GEOMETRIE

FRACTURATION
 Deux principaux réseaux de fractures: faisceau de failles de Fozières - La Vaquerie orienté Sud Ouest Nord Est, recoupé par un faisceau de failles Nord Sud.

CAUSES DIRECTES DU MOUVEMENTS
 Action du gel et du dégel, sous cavage des argiles

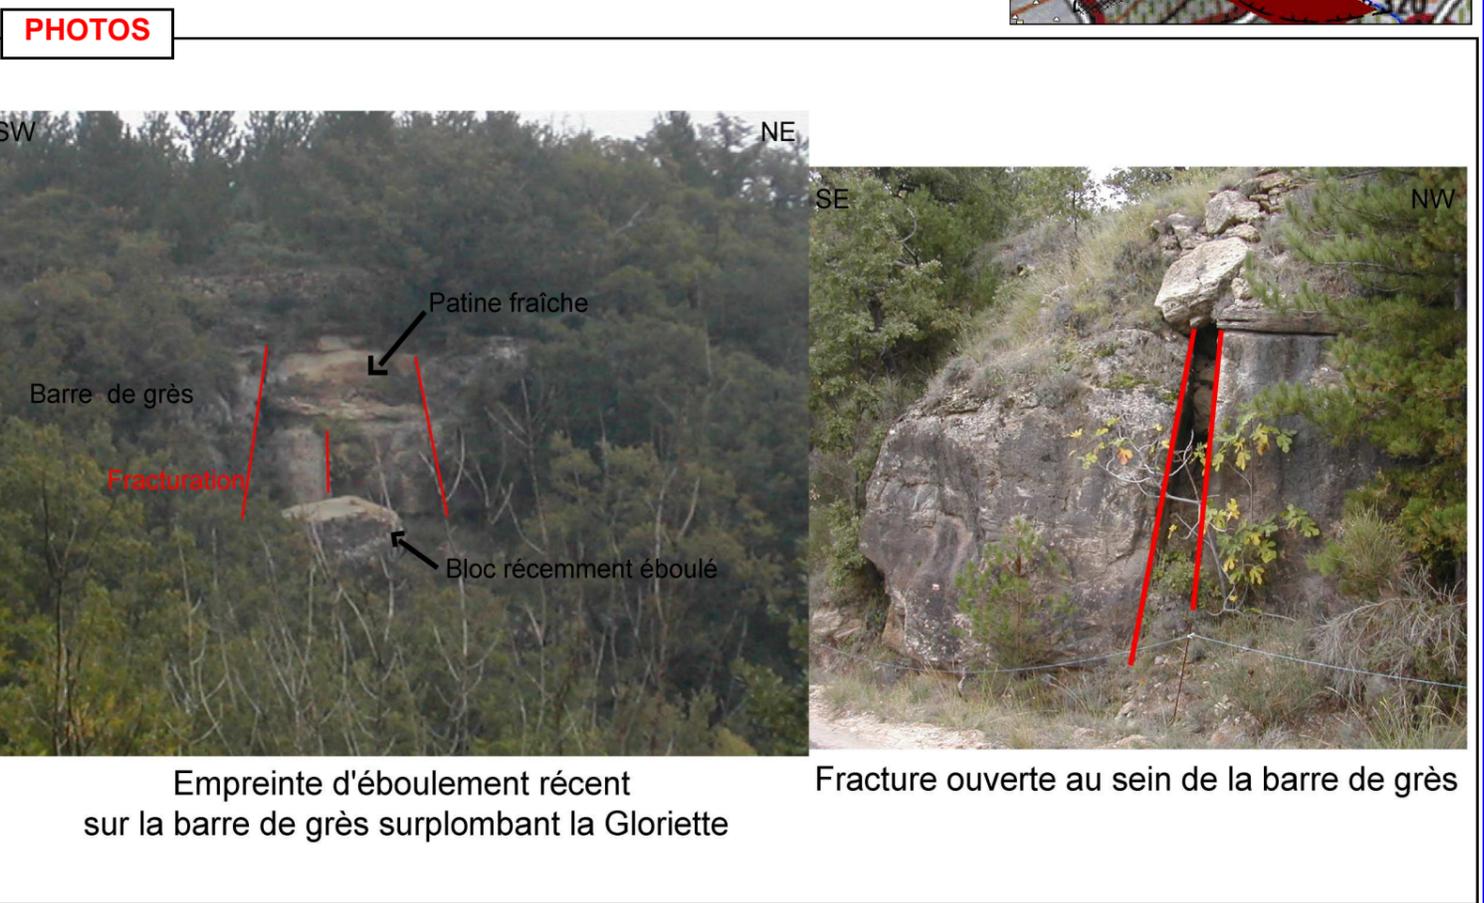
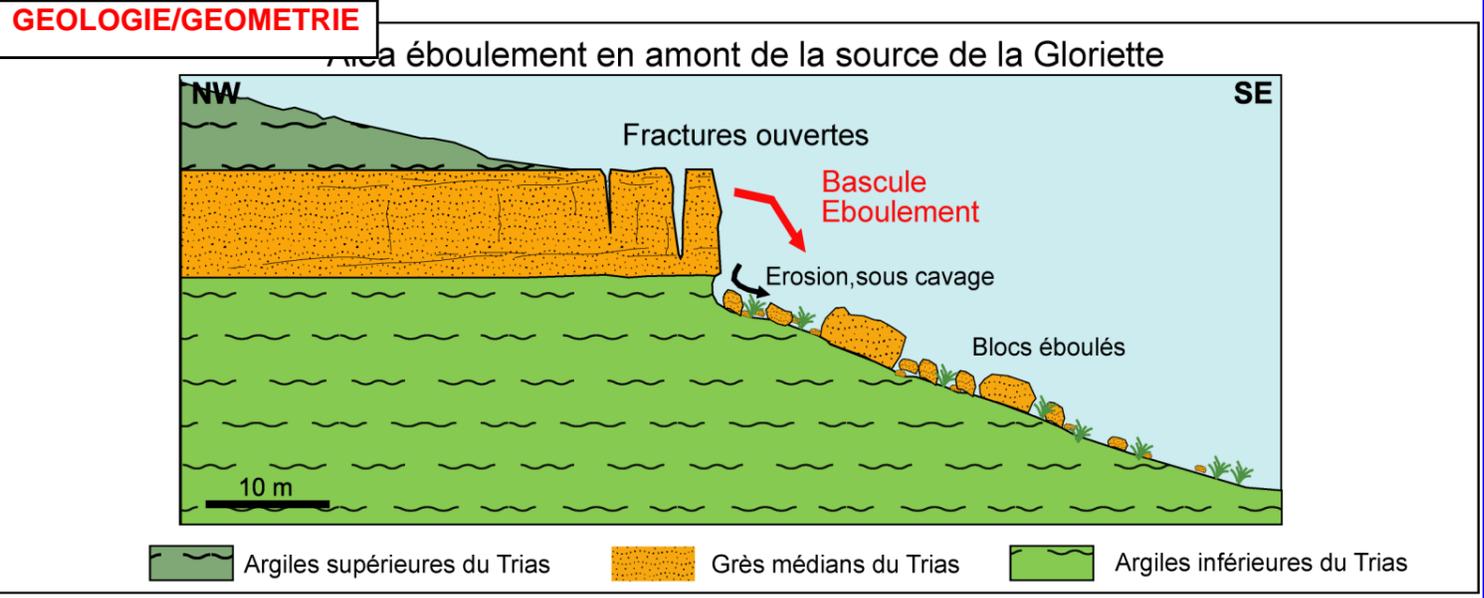
DESCRIPTION GENERALE DES INSTABILITES
 Eboulement récurrent de pans constituant la barre de grès. Des blocs de grès fracturés sont mobilisés suite au sous-cavage des argiles sous-jacentes. La pente moyenne du versant est coupée par la corniche que forme la barre de grès.

FRACTURATION
 Fractures de décompression subparallèles au tracé de la barre (Sud Ouest-Nord Est) associées à un réseau de fractures globalement orienté Nord Sud.

CAUSES DIRECTES DU MOUVEMENTS
 Gel-dégel, jeu de fractures

EVOLUTIONS/PHENOMENES INDUITS
 Des fractures ouvertes ont été observées témoignant d'éboulements potentiels: site évolutif

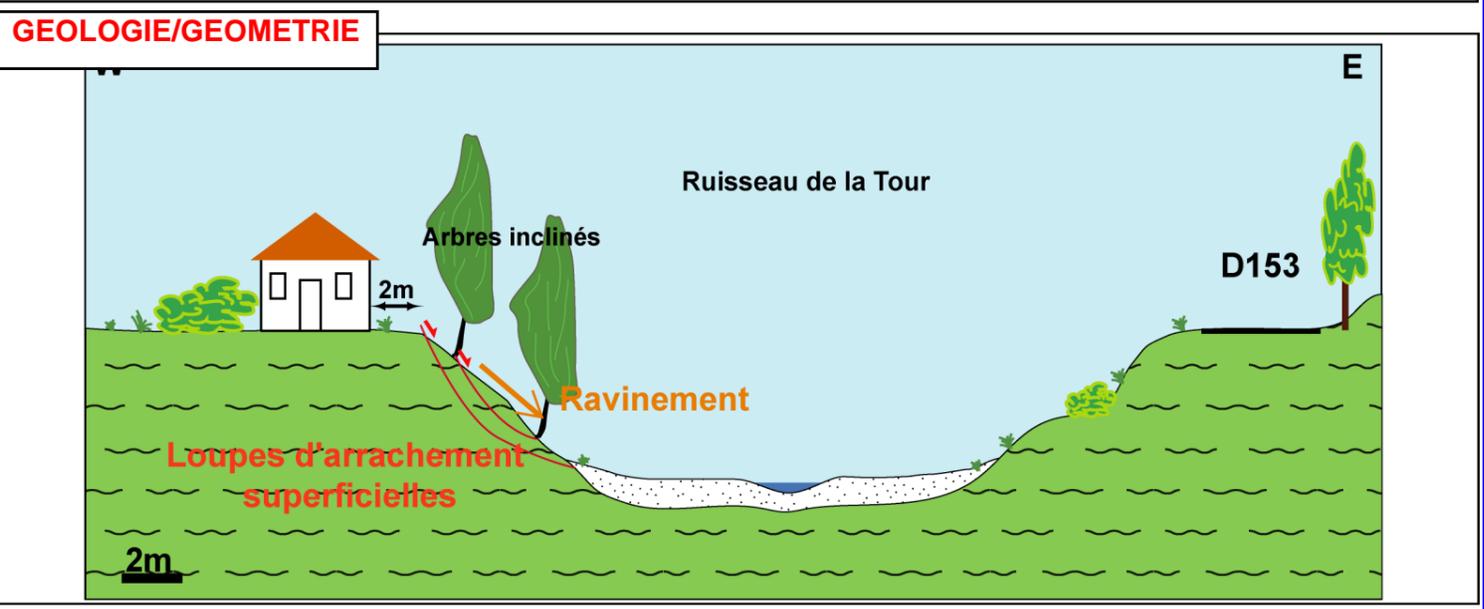
DESCRIPTION GENERALE DES INSTABILITES
 Talus en pente forte (environ 60°) mesurant environ 5 m de hauteur en bordure du ruisseau présentant des instabilités: petites loupes d'arrachement superficielles, arbres inclinés. Du ravinement contribue à la déstabilisation des berges.

CAUSES DIRECTES DU MOUVEMENTS
 Erosion, ruisselement

FACTEURS AGGRAVANTS
 Ravinement

EVOLUTIONS/PHENOMENES INDUITS
 Recul de la berge sous l'action de l'érosion: site instable, évolutif.

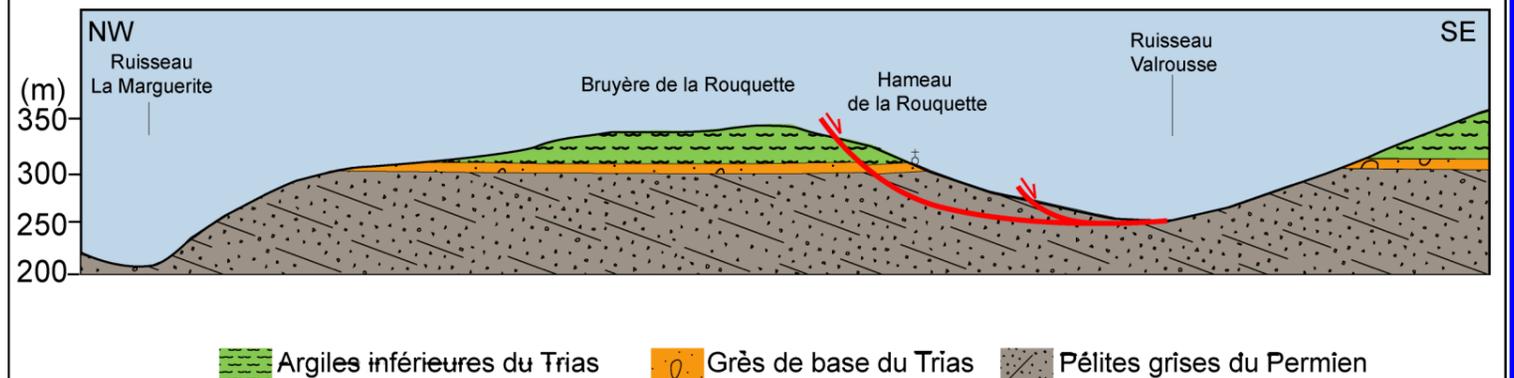
DESCRIPTION GENERALE DES INSTABILITES
 Glissement de versant composé de plusieurs loupes emboîtées. L'une de ces loupes activée en avril 2004 suite à d'importantes pluies a entraîné un éboulement à l'arrière d'une habitation. L'ensemble du versant peut être sujet à de tels événements.

EVOLUTIONS/PHENOMENES INDUITS
 Zone à stabilité précaire: glissements pouvant se réactiver après chaque épisode pluvieux.

Aléa glissement de terrain dans le secteur du hameau de la Rouquette
