COMMUNE	IDENTIFIANT	NATURE du PHENOMENE
Soubès	Sou01	Glissement de terrain
LOCALISATION		SOURCE de L'INFO
PR19,400 à PR19,475 ; glissement dit de "Juliette Gros".		LABO DDE 34 - Terrain

COMMUNE	IDENTIFIANT	NATURE du PHENOMENE
Soubès	Sou02	Glissement de terrain
LOCALISATION		SOURCE de L'INFO
PR19,330 ; glissement dit "du dépôt".		LABO DDE 34 et terrain

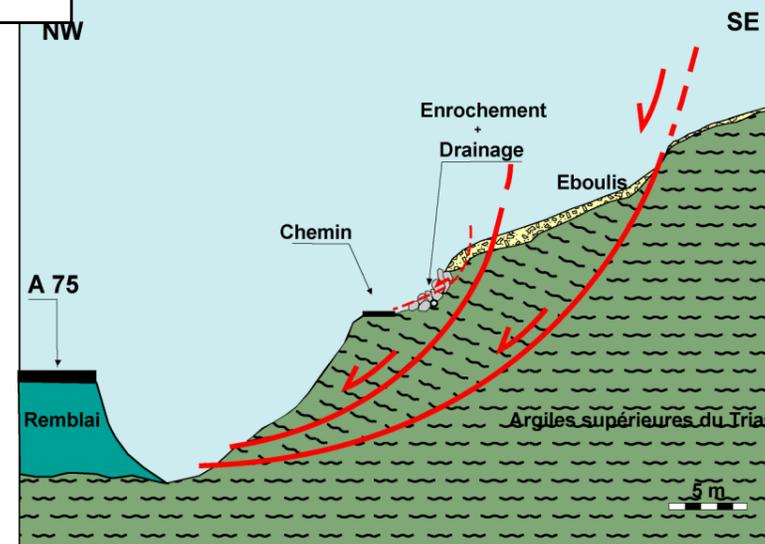
GEOLOGIE/GEOMETRIE

DESCRIPTION GENERALE DES INSTABILITES
Début d'apparition des désordres lors de la création de la RN9, sur la berge gauche de la lergue en 1968-1970. Réactivation en 1985, lors de la création de la voie descendante.

Formation/Géologie		
Eboulis de pente sur des marnes du Trias (argiles bariolées du Trias supérieur).		
Date du Mouvement	Type d'instabilité	Dimension/Volume
1968-1970 - Récurrent.	Ensemble de glissement de terrain rotationnels et emboîtés.	Environ 1 ha.
Réactivation	Position Topographique	Dommages
<input checked="" type="checkbox"/>	Ensemble du talus.	Chemin.

REMARQUES
Glissement s'inscrivant dans un glissement de versant. Trace géomorphologique bien visible en photographie aérienne et dans le paysage. Le glissement s'est réactivé à différentes reprises et en de nombreuses localités (Sou1, Sou2, Sou4,,).

TRAVAUX
Confortement par déchargement en amont et drainage subhorizontal non productif. Rectification du profil en travers de la chaussée.

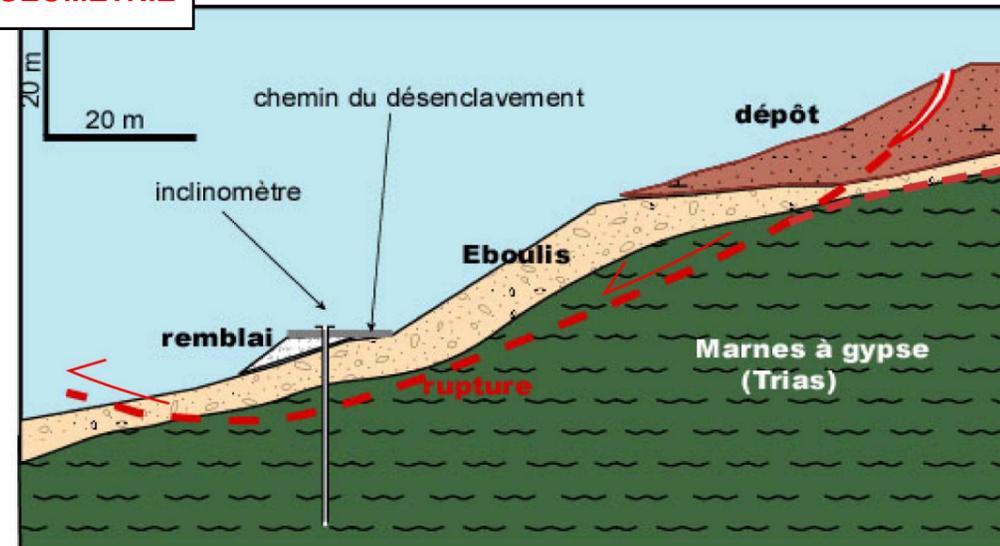
GEOLOGIE/GEOMETRIE

Apparition des désordres après les pluies importantes de 1996. Le chemin de désenclavement a été coupé en deux.

Date du Mouvement	Type d'instabilité	Dimension/Volume
1996 - Récurrent.	Ensemble de glissements rotationnels plus ou moins emboîtés.	Environ 10 ha.

Réactivation	Position Topographique	Dommages
<input checked="" type="checkbox"/>	En pied de versant.	Route régulièrement déformée.

Surveiller l'apparition d'éventuelles résurgences à proximité de l'A75.

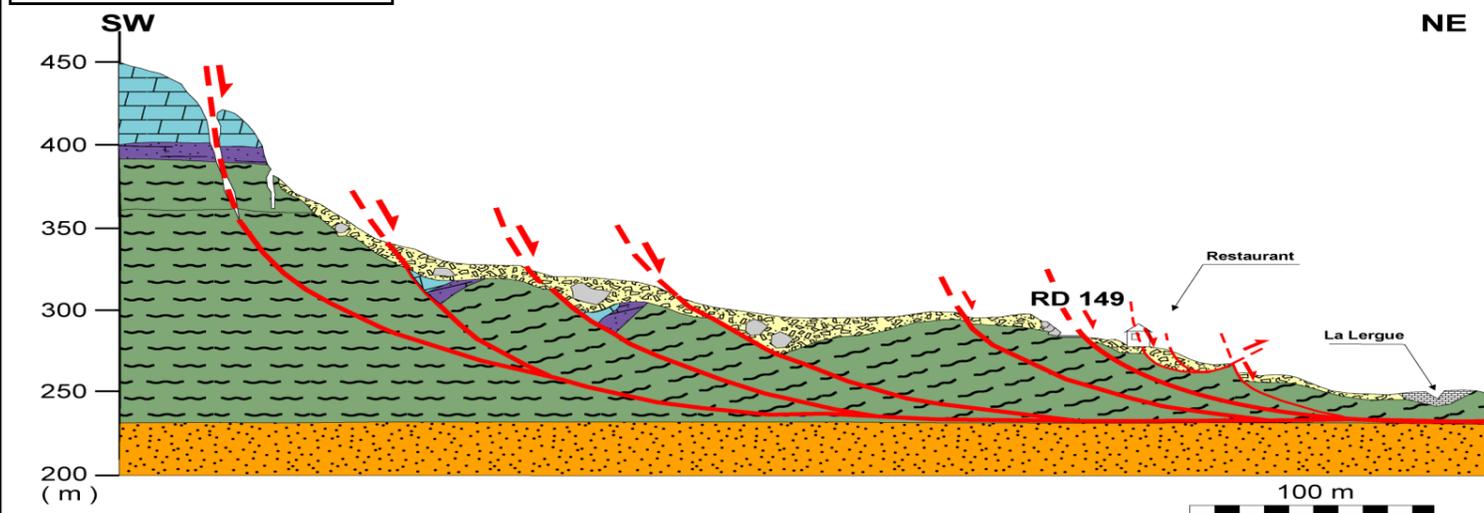
GEOLOGIE/GEOMETRIE

Grand glissement de versant (pente 40° en partie amont) qui remonte en amont de la RD149 et qui semble ressortir au niveau de la Lergue. Désordres importants sur la chaussée de la RD149 (reprise sur une long de 150 m).

Eboulis de pentes (ép.8 à 10 m) recouvrant des argiles bariolées à évaporite du Trias supérieur. Les éboulis contiennent des blocs métriques de dolomie du Lias (éboulements anciens de la falaise), dans une matrice argileuse localement abondante.

Réactivation	Position Topographique	Dommages
<input checked="" type="checkbox"/>	En pied du versant.	Fissuration d'une maison d'habitation (évacuée, puis détruite) d'un restaurant (abandonné) et de plusieurs murets. Désordres importants sur la chaussée de la RD149.

Expropriation et destruction d'une habitation et renforcement du talus.

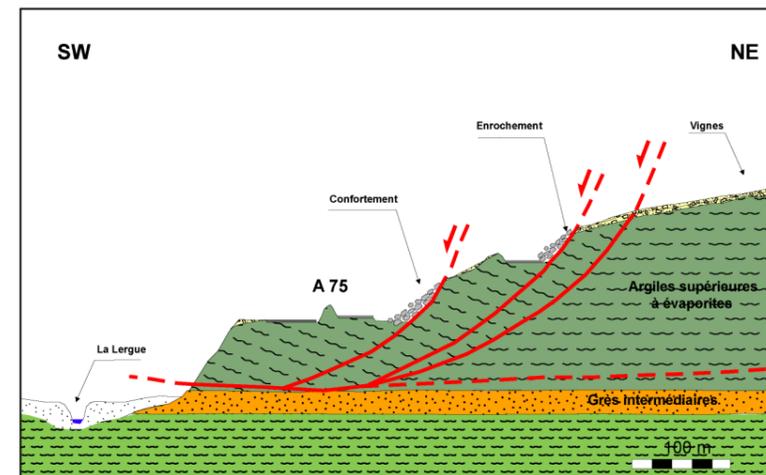
GEOLOGIE/GEOMETRIE

DESCRIPTION GENERALE DES INSTABILITES
 Glissement de versant. Deux plans de rupture importants emboîtés (à 6m et 25 m de prof), traduisant une évolution généralisée du versant vers la Lergue. Présence de nombreuses fissurations anarchiques sur la chaussée.

CAUSES DIRECTES DU MOUVEMENTS
 Circulation d'eau : résurgence importante au pied du glissement.

TRAVAUX
 Confortement réalisé dans le cadre de la mise en conformité autoroutière.

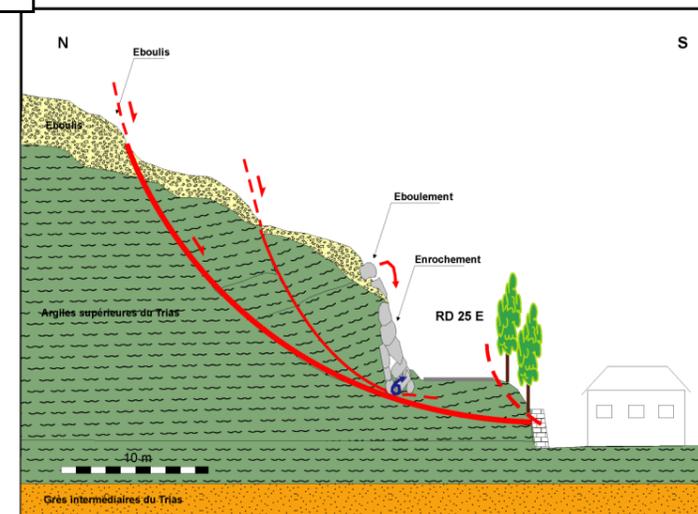
GEOLOGIE/GEOMETRIE

Glissement/éboulement récurrent. Le talus amont présente des traces de fluage lent (murets déformés). 150 m plus à l'ouest, la route présente aussi de nombreuses fissures, au dessus du chemin d'accès à une maison (située à 10 m en contrebas).

Date du Mouvement	Type d'instabilité	Dimension/Volume
Déc., 1995 (récurrent)	Glissement rotationnel associé à l'éboulement de blocs enrobés dans les formations de pente.	Environ 1,5 ha.

Réactivation	Position Topographique	Dommages
<input checked="" type="checkbox"/>	En pied de versant.	Chaussée et versant affectés. Fissuration de la chaussée consécutive à l'éboulement d'un bloc de taille métrique situé en contrebas de la RD149. Murets déformés.

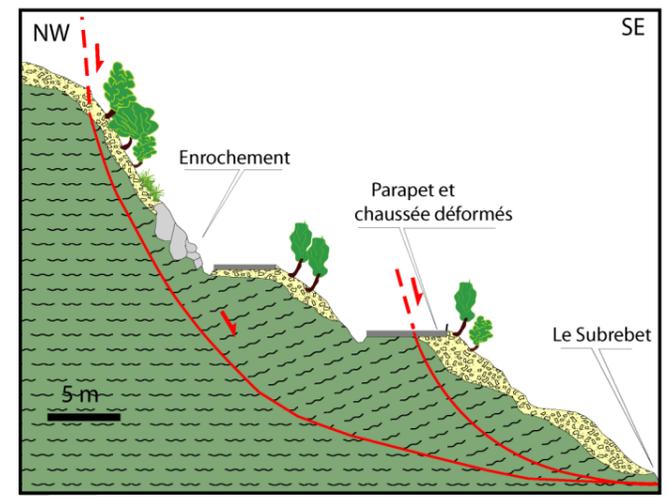
GEOLOGIE/GEOMETRIE

DESCRIPTION GENERALE DES INSTABILITES
 Désordre affectant de longue date la chaussée, aménagée par remblaiement, ainsi que les alluvions sous-jacents (jusqu'au ruisseau en pied de versant). Surface de rupture située dans les argiles à une profondeur d'environ 6 m.

CAUSES DIRECTES DU MOUVEMENTS
 Remblaiement sur les éboulis de pente et les argiles Triasiques pour la création d'une plate-forme.

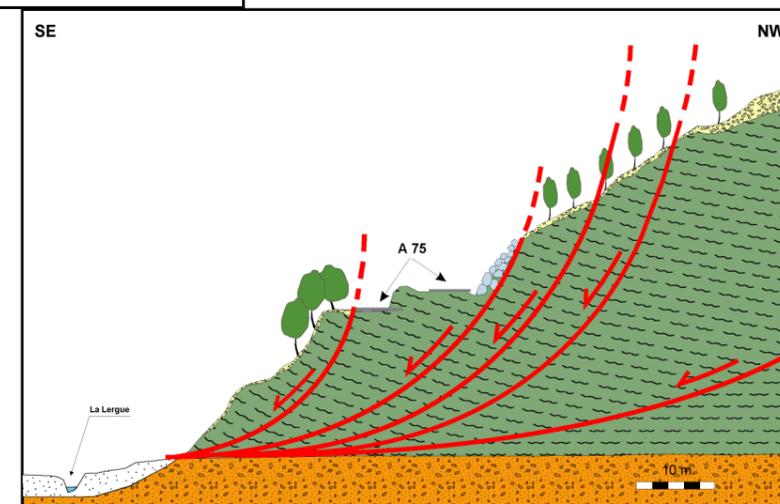
GEOLOGIE/GEOMETRIE

DESCRIPTION GENERALE DES INSTABILITES
Réactivation en 1983. Malgré le confortement de 1984, ce glissement est toujours en limite de stabilité. Nombreuses fissures ouvertes recoupent la chaussée, le talus et le versant. Réactivation en 1996: les fissures existantes se sont réouvertes.

CAUSES DIRECTES DU MOUVEMENTS
Circulation d'eau et dissolution du gypse des marnes triasique en amont (présence d'une doline dans

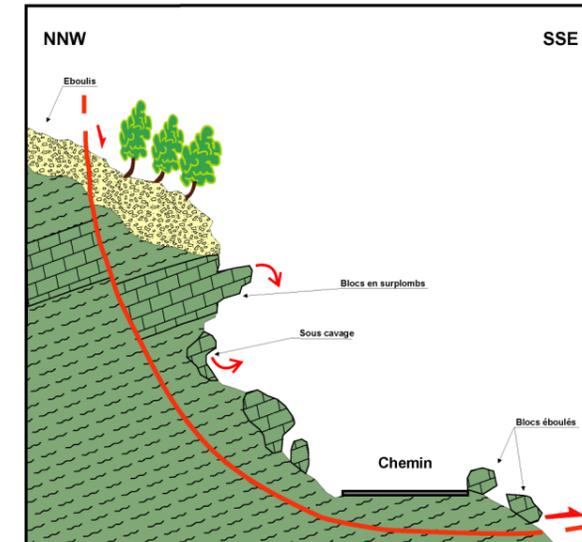
GEOLOGIE/GEOMETRIE

DESCRIPTION GENERALE DES INSTABILITES
 Eboulement-chutes de blocs associé à un glissement rotationnel affectant directement les marnes et dolomies triasiques. Désordres évidents sur la végétation du versant et le chemin.

FRACTURATION
 réseau de fracturation intense au niveau des dolomies. Fractures ouvertes délimitant certains blocs déjà en surplomb.

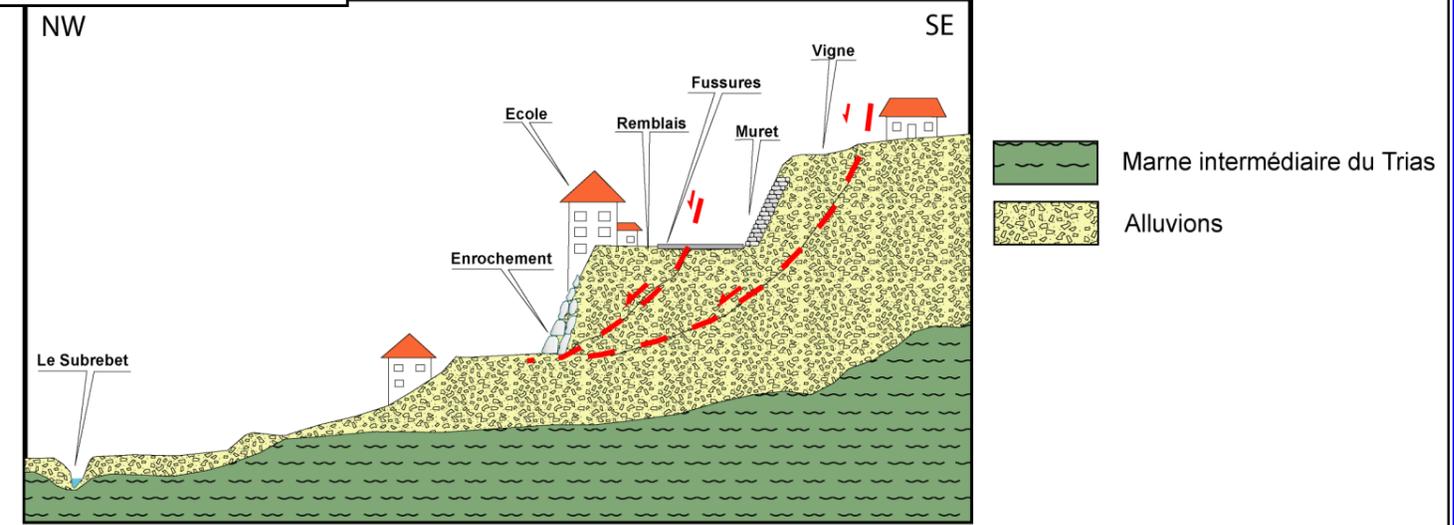
GEOLOGIE/GEOMETRIE

DESCRIPTION GENERALE DES INSTABILITES
 Petit glissement rotationnel, réactivé lors des travaux de terrassement pour la construction de l'école. Fissures ouvertes décrivant un arc de cercle et présentant un décalage verticale de 5 à 10 cm encore visible sur la chaussée malgré le confortement.

CAUSES DIRECTES DU MOUVEMENTS
 Travaux de terrassement

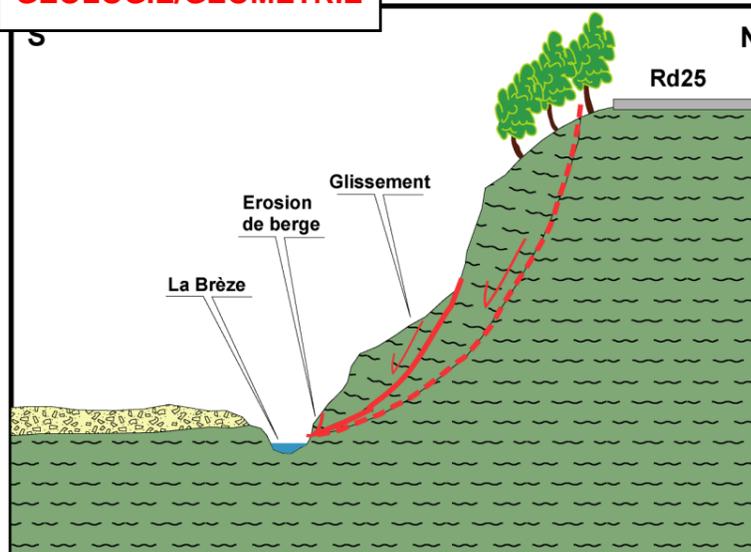
GEOLOGIE/GEOMETRIE

DESCRIPTION GENERALE DES INSTABILITES
Érosion de berge très actif entraînant des glissements de paquets d'argiles. Site actif sur plus de 170 m de long, immédiatement en contre-bas de la RD25. Une habitation se situe dans ce secteur sensible.

CAUSES DIRECTES DU MOUVEMENTS
Sapage au pied par les eaux de la Brèze

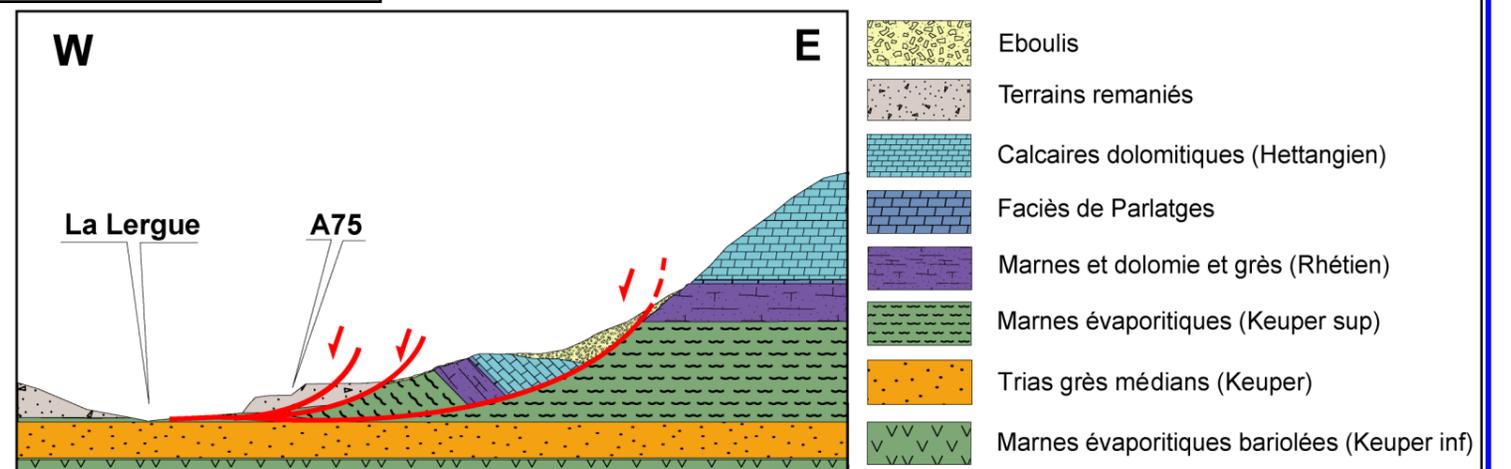
GEOLOGIE/GEOMETRIE

FRACTURATION
Plateau calcaire, en amont intensément fracturé et karstifié

CAUSES DIRECTES DU MOUVEMENTS
Térassements et pluies importantes

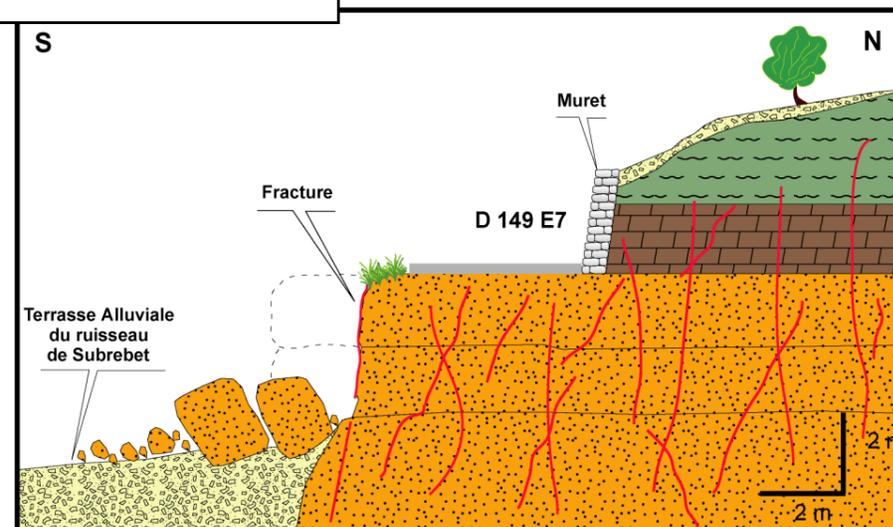
GEOLOGIE/GEOMETRIE

Deux réseaux de fractures d'extension régionale orientés Est-Ouest et Nord-Sud. Nombreuses fracturations et microfracturations affectant la barre de grès et délimitant des dièdres de tailles variables

Site à surveiller, le prochain éboulement risque d'emporter une bonne partie de la route.
