COMMUNE	IDENTIFIANT	NATURE du PHENOMENE
Soumont	Soumont1	Eboulement, chute de blocs
LOCALISATION		SOURCE de L'INFO
Secteur situé entre Fignols et Le Pourat à la sortie de la chataigneraie		Terrain

COMMUNE	IDENTIFIANT	NATURE du PHENOMENE
Soumont	Soumont2	Eboulement chute de pierres
LOCALISATION		SOURCE de L'INFO
Lieu-dit La Fontaine d'Amour, RN9 face aux usine		Terrain

COMMUNE	IDENTIFIANT	NATURE du PHENOMENE
Soumont	Soumont3	Glissement de terrain
LOCALISATION		SOURCE de L'INFO
Lieu-dit La Fontaine d'Amour, en contrebas de la RN9 (PR 23,250), face aux usines		LABO DDE 34/BRGM-terrain

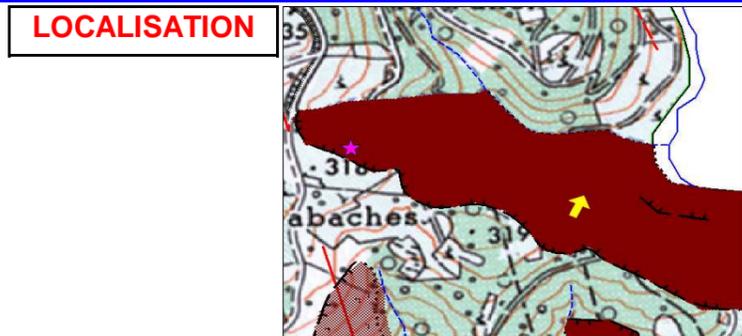
Glissement de versant. Le talus longeant la route présente des traces de fluage lent : murets déformés et éboulés par endroits, route fissurée et affaissée

Glissement à signature morphologique nette aussi bien en photographie aérienne que sur le terrain. Ce glissement n'affecte que la partie superficielle altérées des pélites.
