I.1. Les Eboulements/Chutes de blocs :

I.1.1. Bordure du Plateau calcaire jurassique : Extrémité occidentale de la Serre de Mélanque

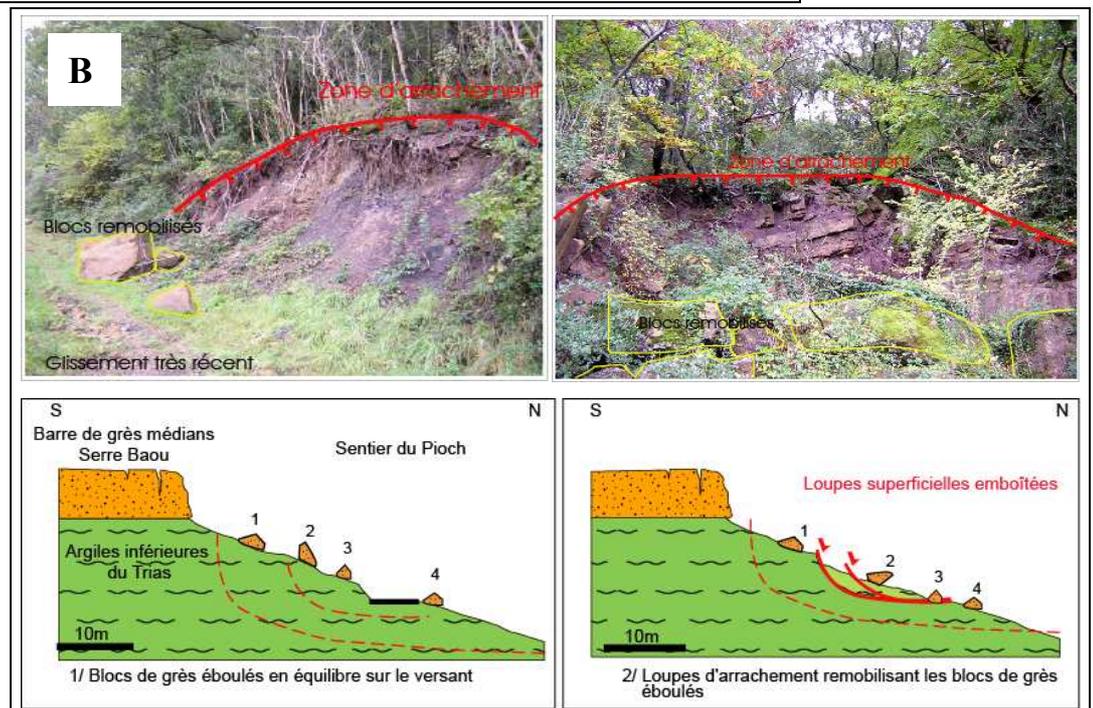
A l'entrée du hameau la poussée des terres est très bien marquée par la déformation d'un mur de soutènement. Entre deux visites de terrain effectuées début Novembre et début Mai, l'évolution de la déformation est évidente malgré un hiver peu pluvieux. Une partie du muret est en train de s'ébouler (**Fig.6-A**).

Ces glissements présentent un danger supplémentaire dans la mesure où ils remobilisent des blocs éboulés en équilibre sur la pente argileuse (**Fig.6-B**).

Figure 6 :
Glissement de terrain au niveau du Thérondel. A: Evolution de la déformation d'un muret situé à l'entrée du Thérondel sous la poussée d'un glissement de terrain. B: Blocs éboulés remobilisés par des loupes d'arrachement sur le sentier du Pioch de Rouvier.
