COMMUNE	IDENTIFIANT	NATURE du PHENOMENE
Lauroux	Lau01	Effondrement/affaissement
LOCALISATION		SOURCE de L'INFO
Rive gauche du Laurounet au sud de la carrière des Baldares.		Terrain/DESS(Philip S., 2002)

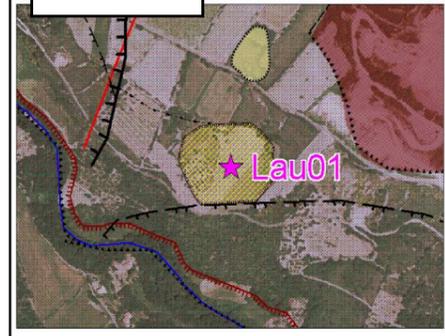
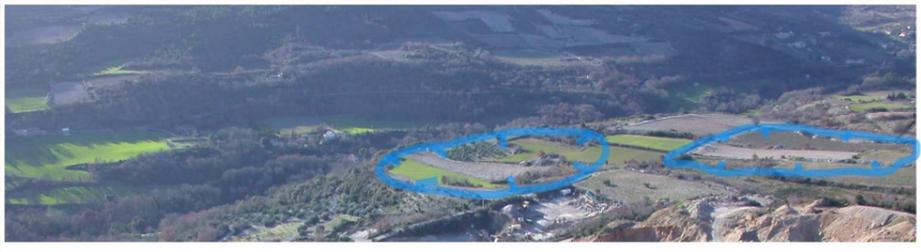
PHOTOS

DESCRIPTION GENERALE DES INSTABILITES
Dépression plus ou moins circulaire fermée, de plus de 200 m de diamètre, bien marquée dans le paysage et en photographie aérienne. Celle-ci résulterait de l'affaissement des éboulis de pente à la suite de la formation d'une cavité dans le sous sol.

CAUSES DIRECTES DU MOUVEMENTS
Formation de cavité dans le sous sol par soutirage : dissolution et transport des évaporites.

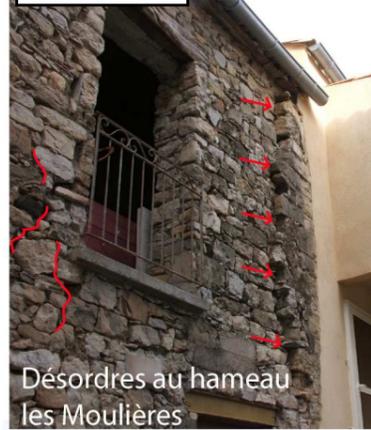
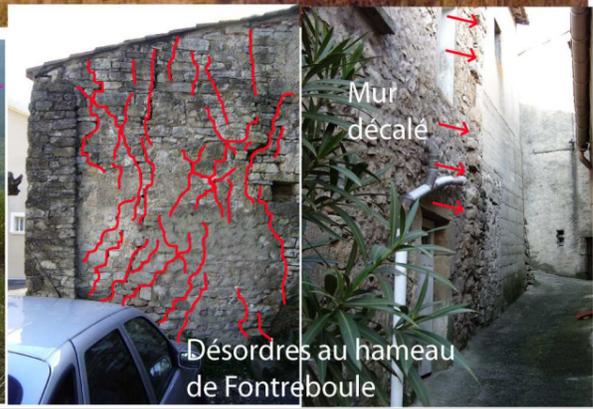
PHOTOS

Formation/Géologie		
Calcaires dolomitiques de l'Hettangien, Grès et carbonates du Rhétien, argiles gypsifères du trias sup. et éboulis du quaternaire.		
Date du Mouvement	Type d'instabilité	Dimension/Volume
Récurrent.	Ensemble de glissements rotationnels plus ou moins emboîtés et éboulements associés.	Ensemble du versant.
Réactivation	Position Topographique	Dommages
<input checked="" type="checkbox"/>	Depuis le Laurounet jusqu'au pied de la falaise.	Les constructions les plus anciennes des hameau de Fontreboule, des Moulières et des Pradines présentent des fissurations.

FRACTURATION
Nombreuses fractures ouvertes affectent le plateau dolomitique et calcaire surplombant le versant. 2 fractures de plusieurs centaines de mètres présentent une ouverture de plus de 50 m par endroit.

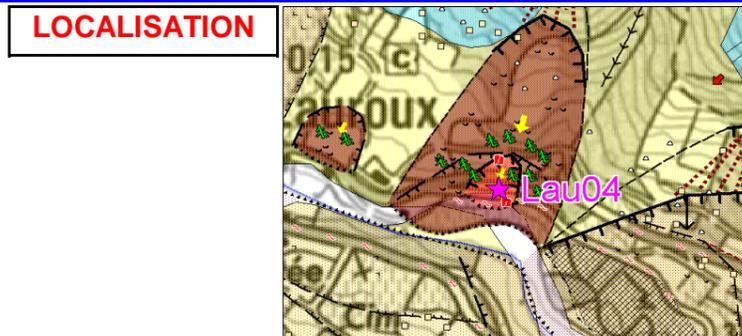
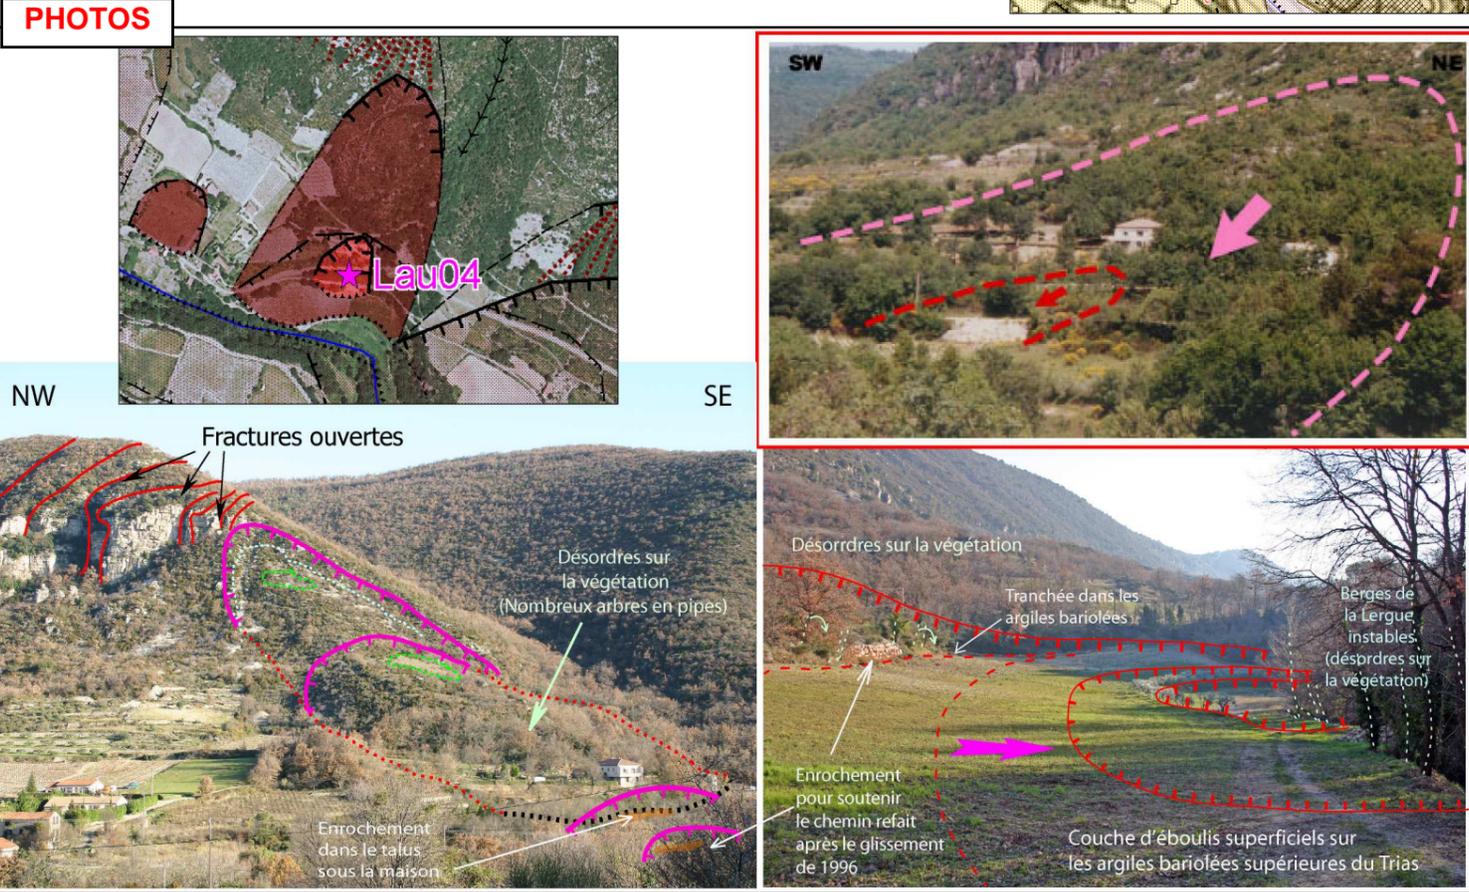
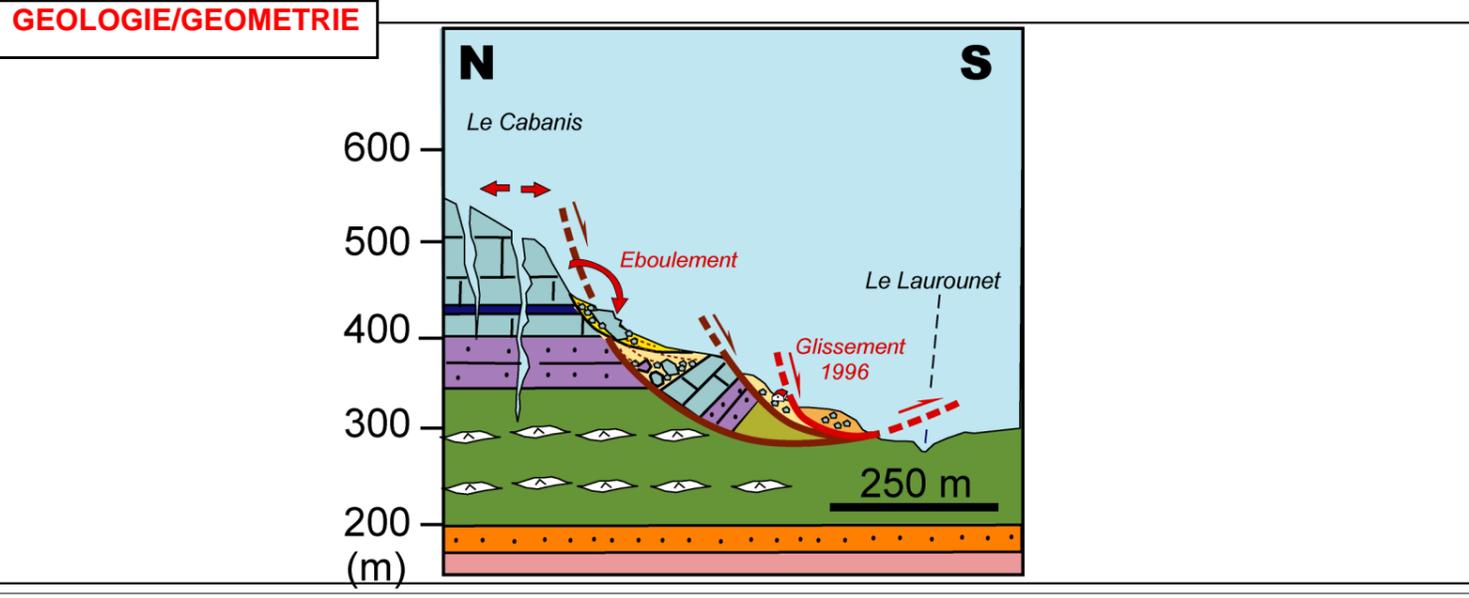
DESCRIPTION GENERALE DES INSTABILITES
 En décembre, 1997, l'ancienne route de Poujols a été emportée par un glissement occasionnés lors des travaux de construction. Ce petit glissement s'inscrit dans un glissement ancien plus important et morphologiquement très marqué dans le paysage.

CAUSES DIRECTES DU MOUVEMENTS
 Réalisation d'un léger déblai pour la construction d'une maison.

TRAVAUX
 Talus aval de la route communale (5 m de haut) conforté sur 18m de long par des enrochements et un masque poids en tout venant avec pose de drains. Le talus amont de la RD, au droit de la maison a aussi été conforté par enrochements sur 20m de long

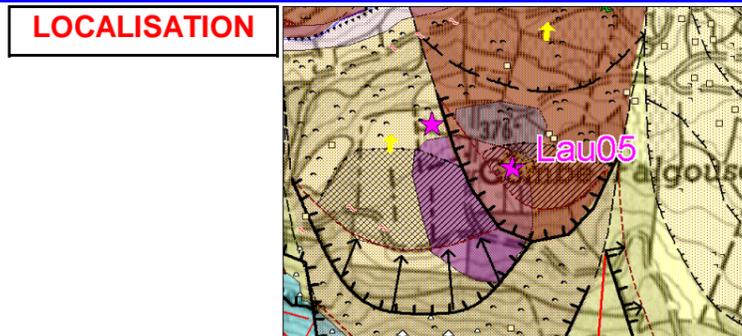
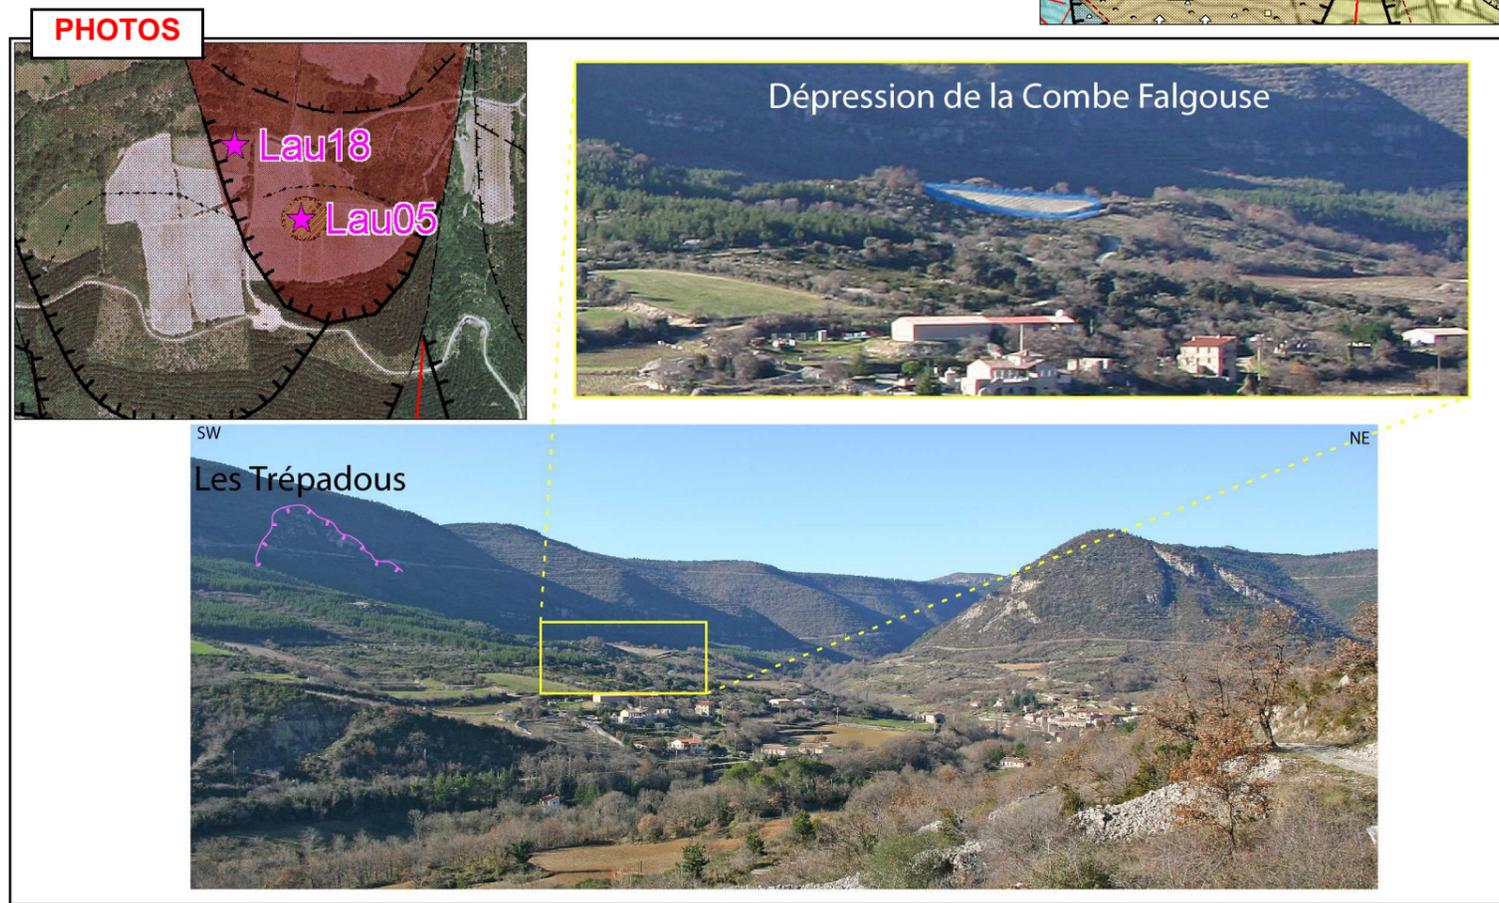
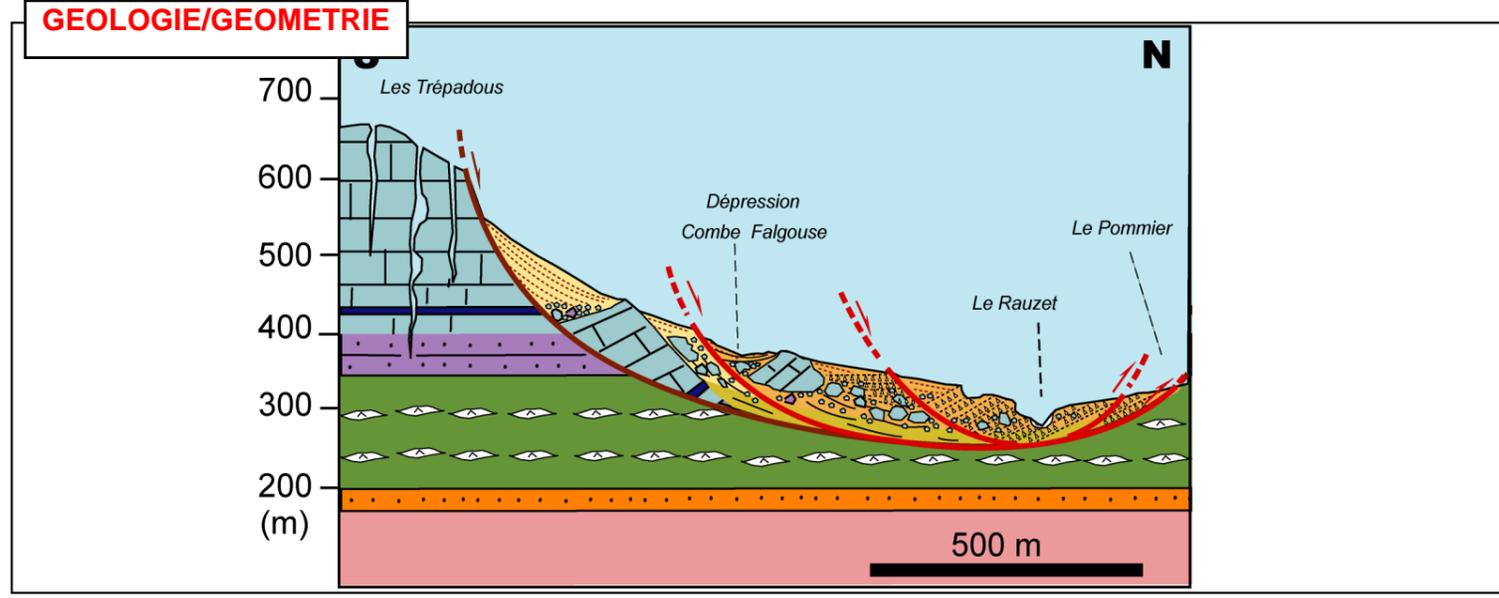
DESCRIPTION GENERALE DES INSTABILITES
Dépression plus ou moins circulaire et fermée, associée à un glissement rotationnel (glissement des Trépadous). La présence de cet affaissement pourrait jouer un rôle déterminant dans la réactivation de ce glissement ancien.

CAUSES DIRECTES DU MOUVEMENTS
Formation de cavité dans le sous sol par soutirage : dissolution et transport des évaporites.

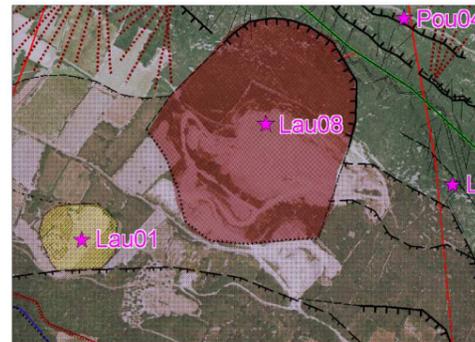
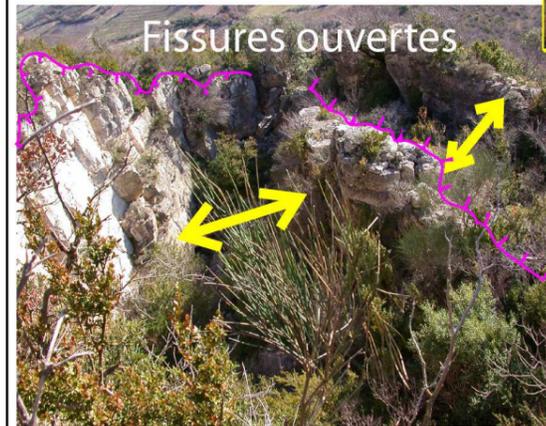
PHOTOS

DESCRIPTION GENERALE DES INSTABILITES
 Glissement de terrain rotationnel relativement récent, dans lequel s'étend la carrière de Baldares. Le niveau de Parlatges, situé au pied de la falaise en position normale, affleure plus bas en contre-pendage avec un dénivelé de plus de 100 m.

EVOLUTIONS/PHENOMENES INDUITS
 Versant évolutif : une fissure ouverte et visible dans la partie amont du glissement délimite un ensemble de pans présentant un début d'affaissement et de basculement.

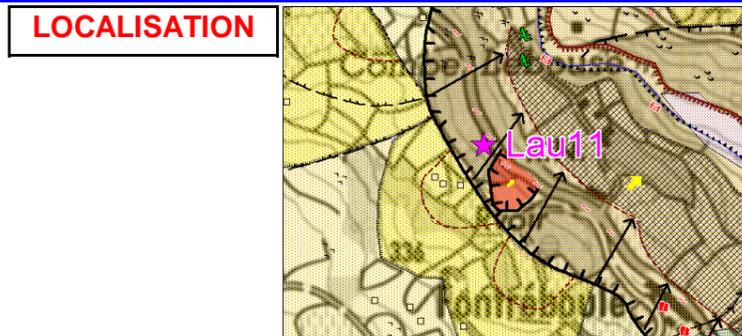
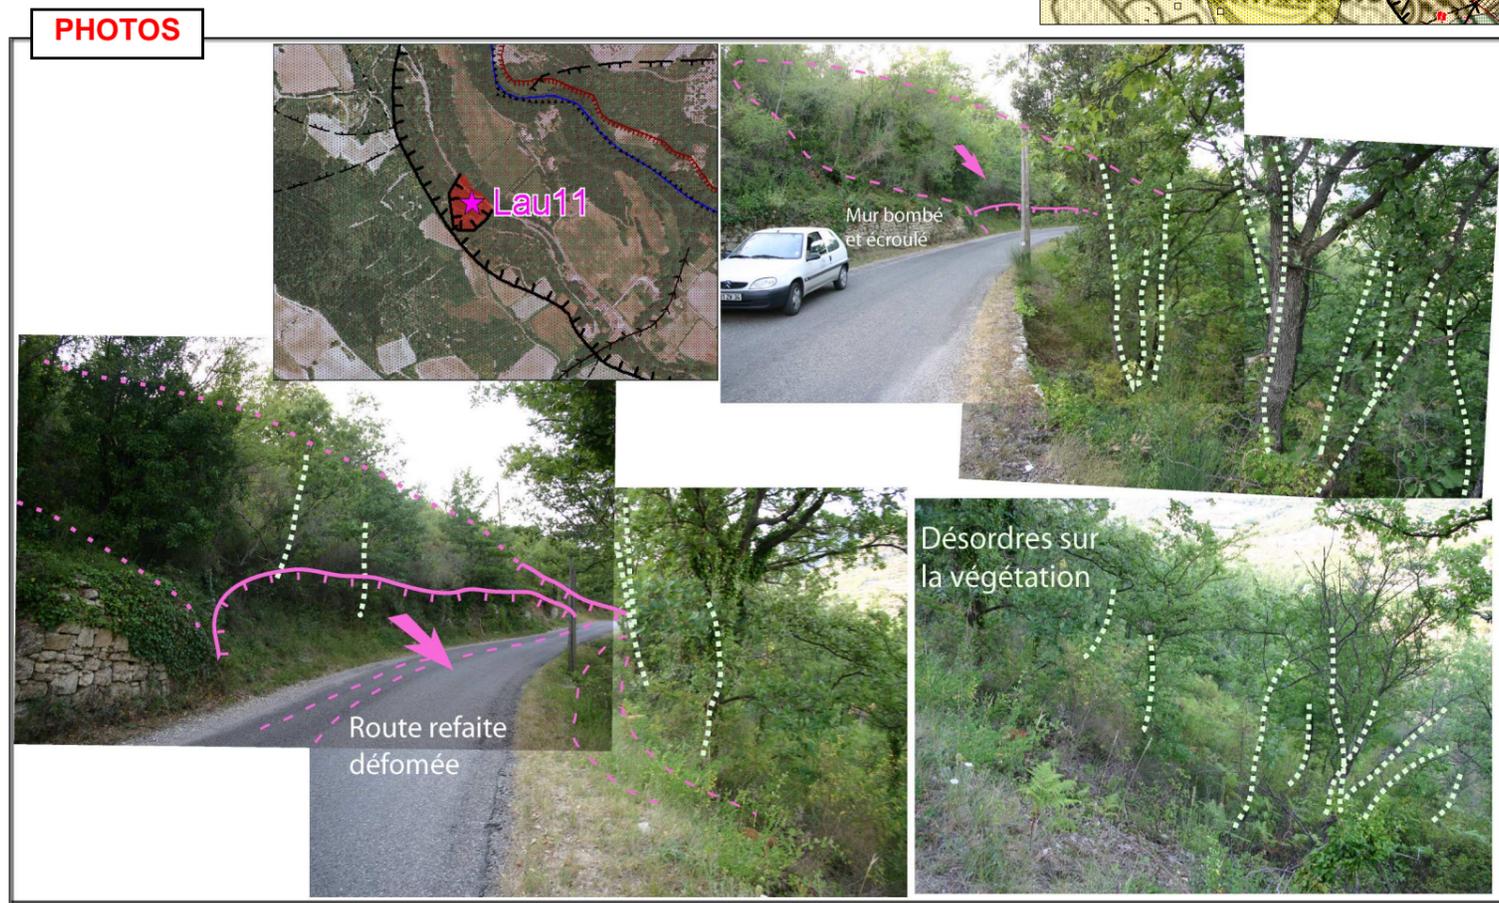
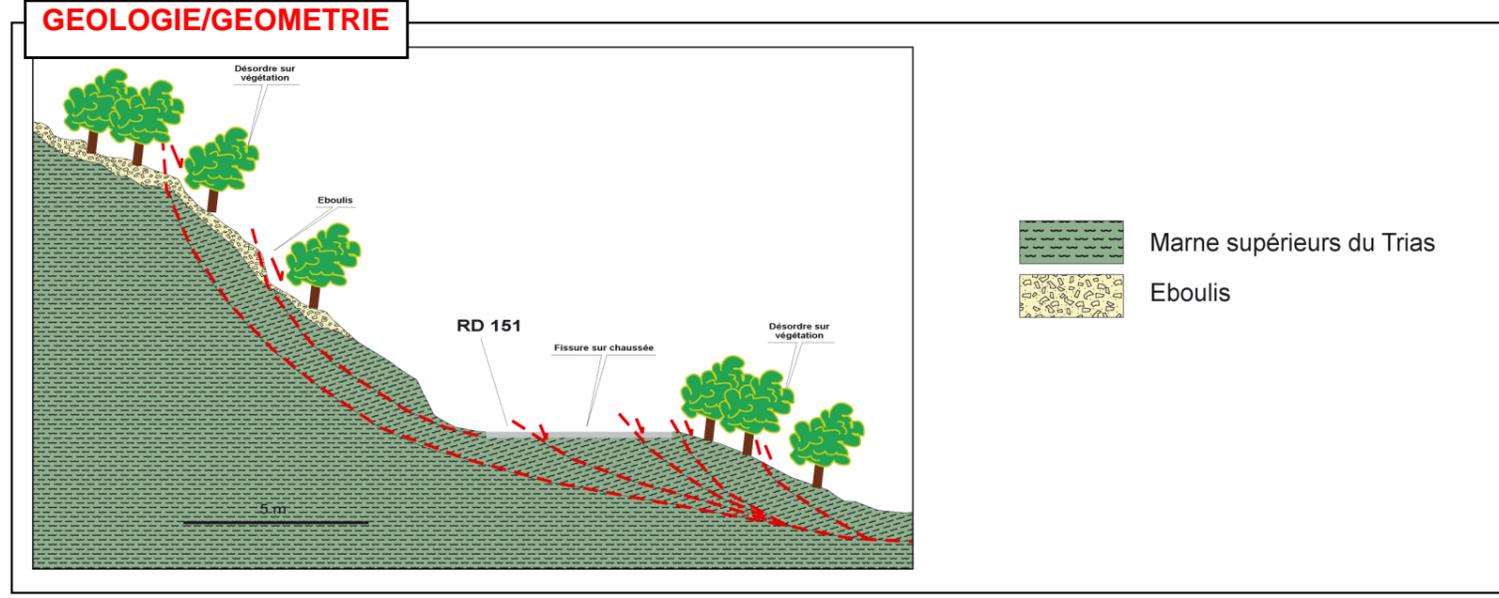
DESCRIPTION GENERALE DES INSTABILITES
En 1958, un petit glissement du talus d'éboulis constitué de blocs décimétriques emballés dans une matrice limoneuse, a envahie la chaussée de la RD15.

EVOLUTIONS/PHENOMENES INDUITS
Phénomène actif : nombreux désordres sur la végétation et la chaussée, topographie moutonnée.

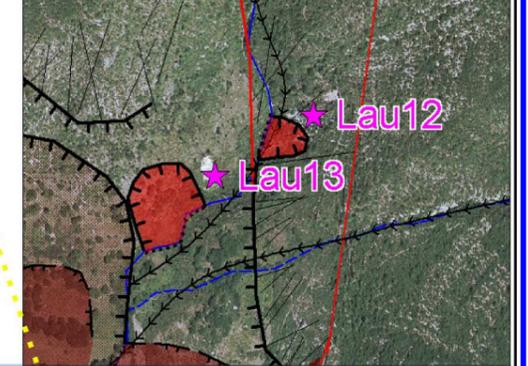
PHOTOS

Phénomène actif : désordres sur végétation, loupes d'arrachement fraîches, topographie moutonnée.

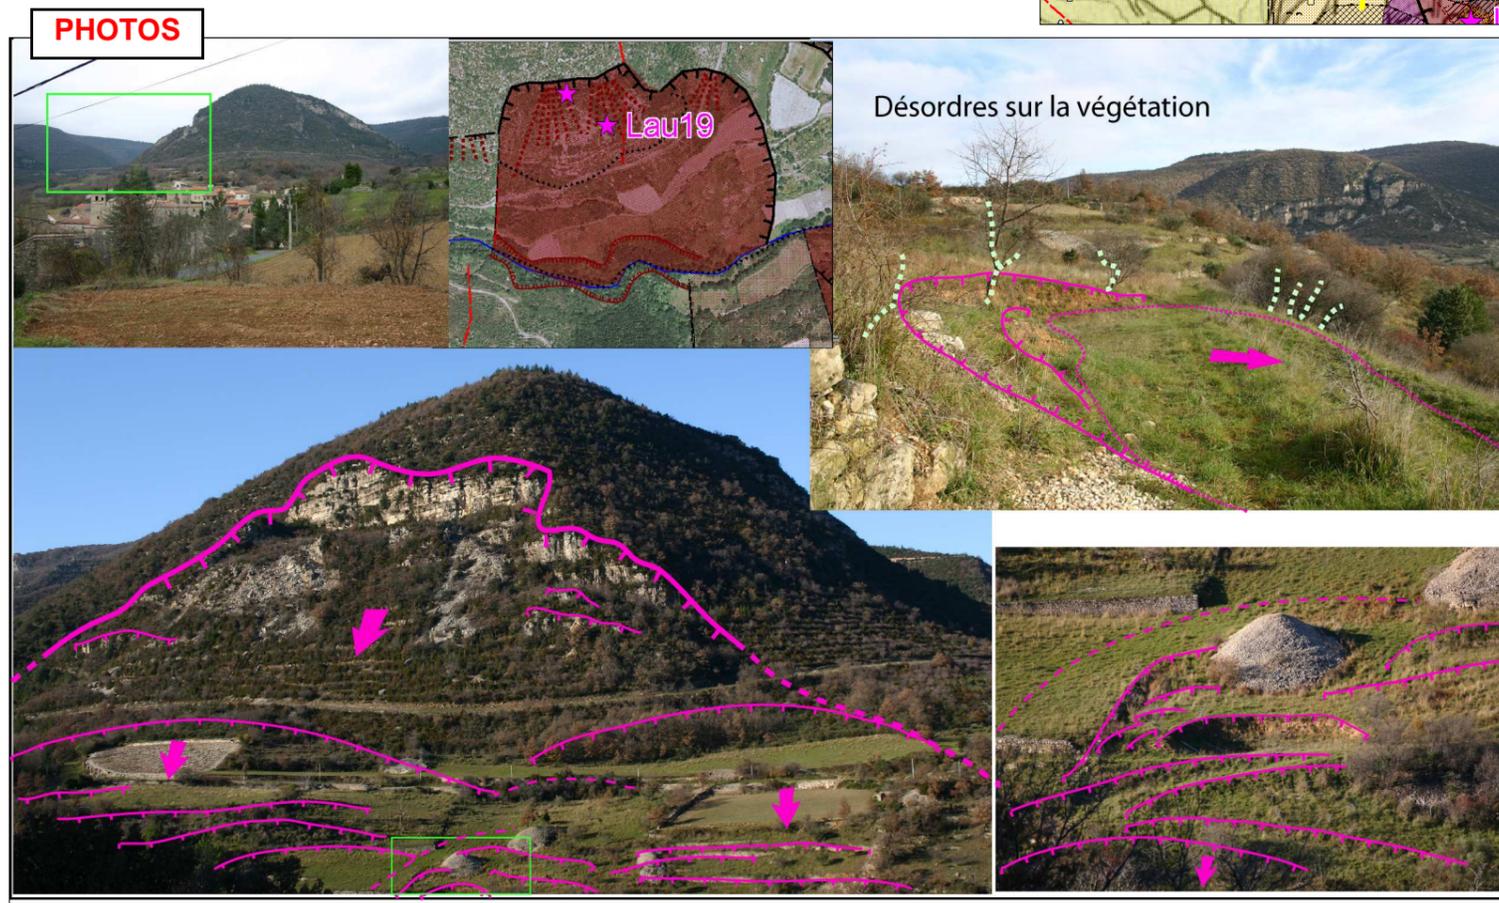
DESCRIPTION GENERALE DES INSTABILITES
 Glissement de morphologie relativement fraîche, associé à des éboulements et chutes de blocs récurrentes : des cônes d'éboulis actif (correspondant à des couloirs de chutes de blocs) recouvrent un pan de falaise écroulé à une époque relativement ancienne

CAUSES DIRECTES DU MOUVEMENTS
 Pluie importante et érosion en pied de glissement par le Rauzet.

REMARQUES
 Glissement de versant très bien marqué morphologiquement en photographie aérienne et sur le terrain. Les éboulements/chutes de blocs sont étroitement liés à ce glissement. Nombreux cônes d'éboulis vifs couvrent ce versant.

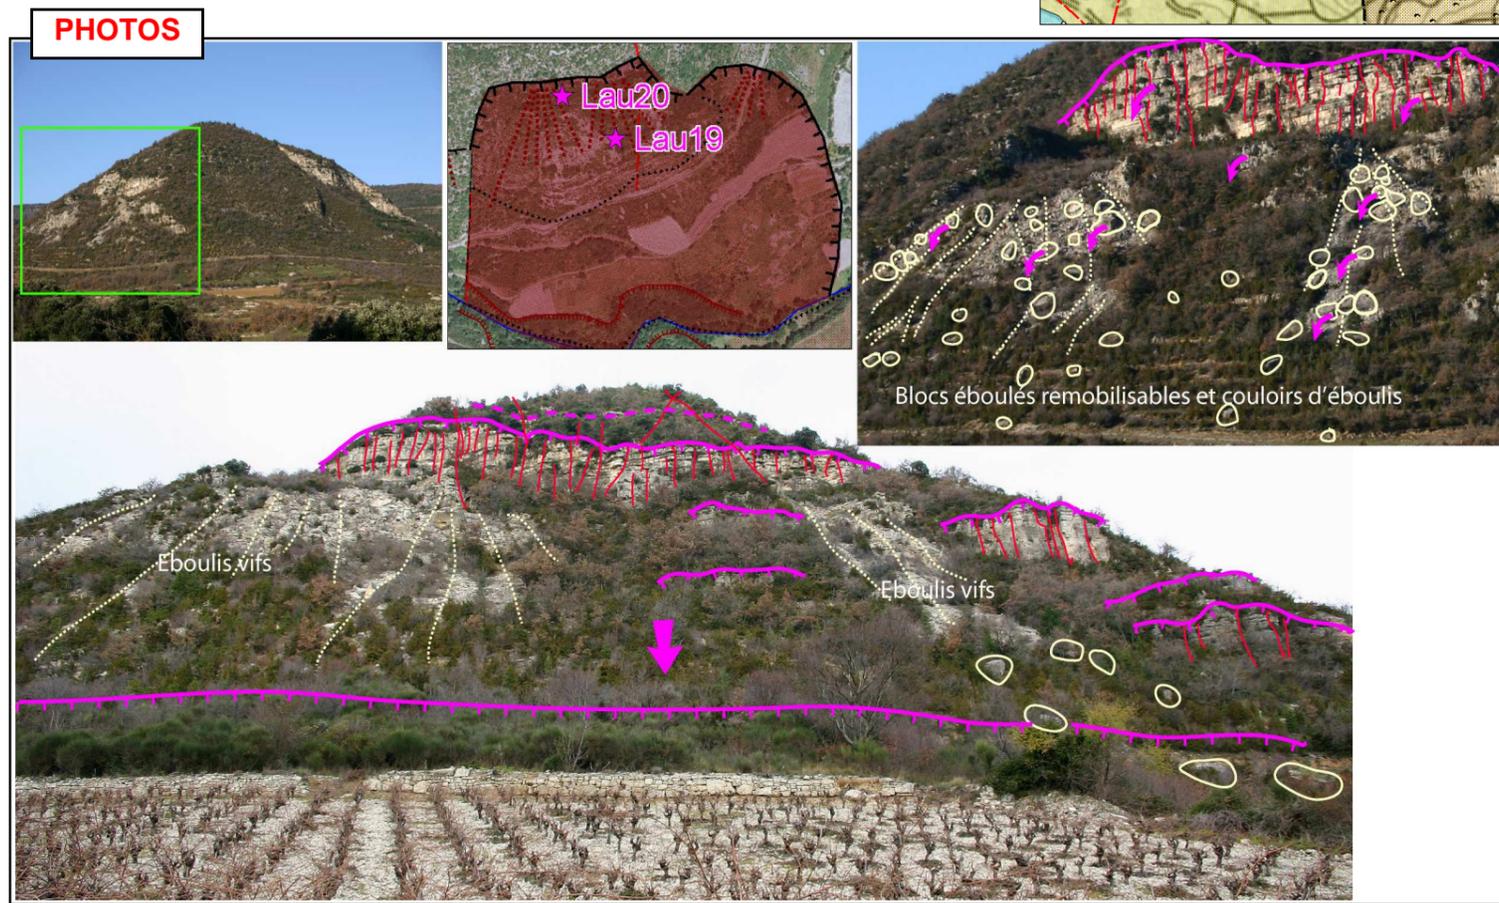
DESCRIPTION GENERALE DES INSTABILITES
 Eboulements et chute de blocs récurrentes. Actuellement on y observe un ensemble des blocs de taille décimétrique délimité par des fissures ouvertes parallèles au bord de la falaise et qui se trouvent en équilibre instable.

CAUSES DIRECTES DU MOUVEMENTS
 Pluie importante et gel-dégel.

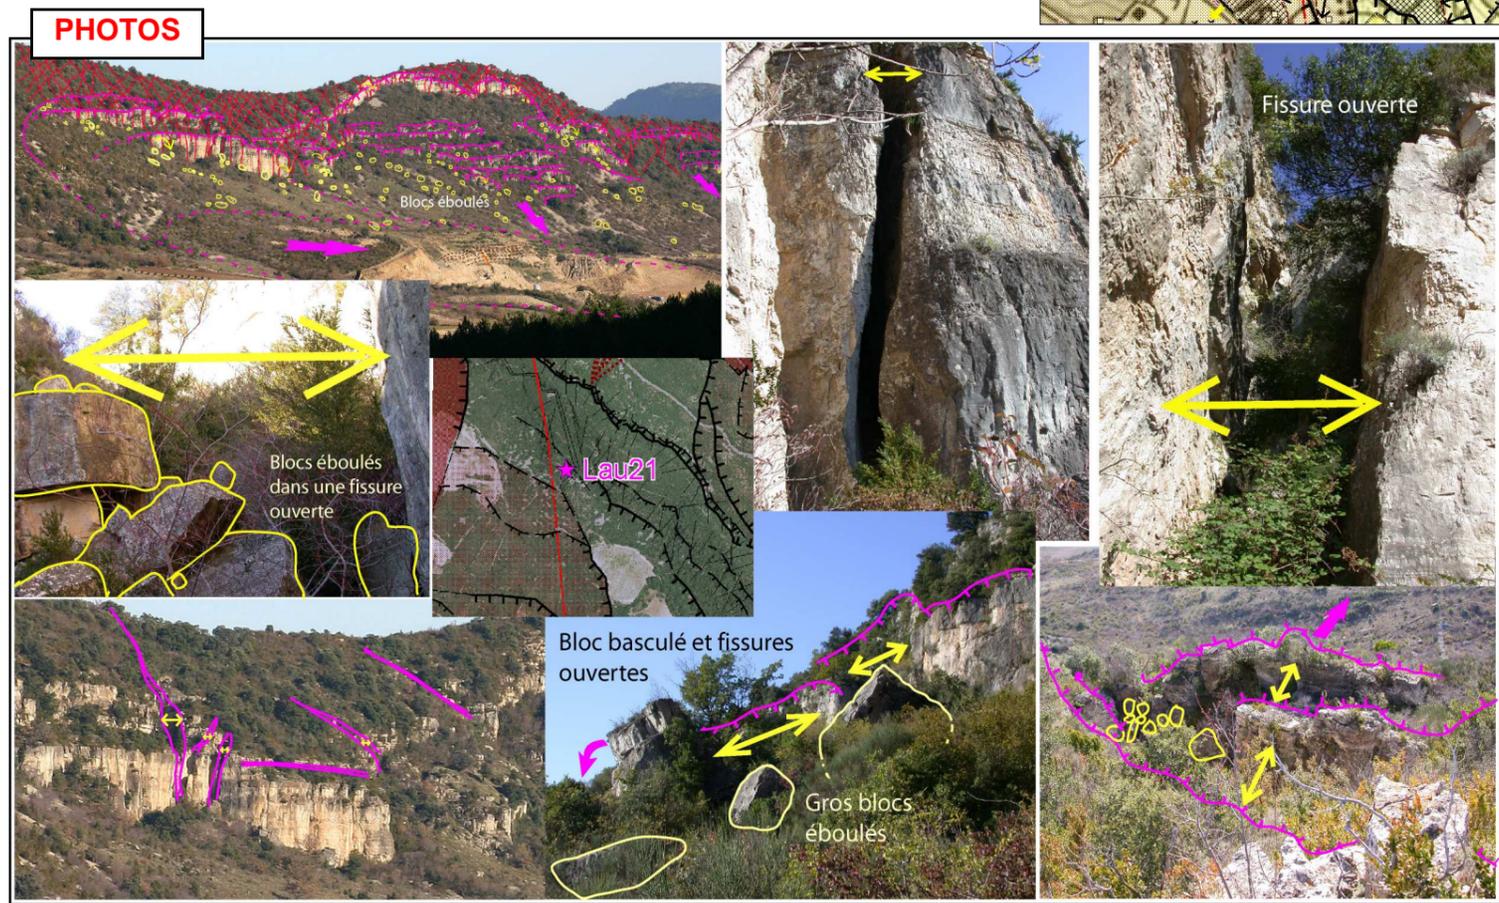
DESCRIPTION GENERALE DES INSTABILITES
Présence de grandes fissures en zigzag ouvertes de morphologie fraîches à quelques dizaines de mètres seulement au NE de la carrière de Baldares. Cette fissure délimite un volume rocheux important qui se trouve actuellement en équilibre instable.

FRACTURATION
Des fractures en zig-zag sont ouvertes de plus de 50 cm et délimitent des zones d'instabilités au Nord et à l'Est. Une faille géologique de direction NNW-SSE se calque à cette fissure à l'Est.

EVOLUTIONS/PHENOMENES INDUITS
Versant évolutif : rapide évolution constatée entre 2003 et 2005 au niveau de la zone de fractures ouvertes.

REMARQUES
Site morphologiquement très bien marqué en photographie aérienne et sur le terrain. Evolution très rapide du site. Certains blocs actuellement écroulés étaient en place lors de notre visite de terrain en 2004.

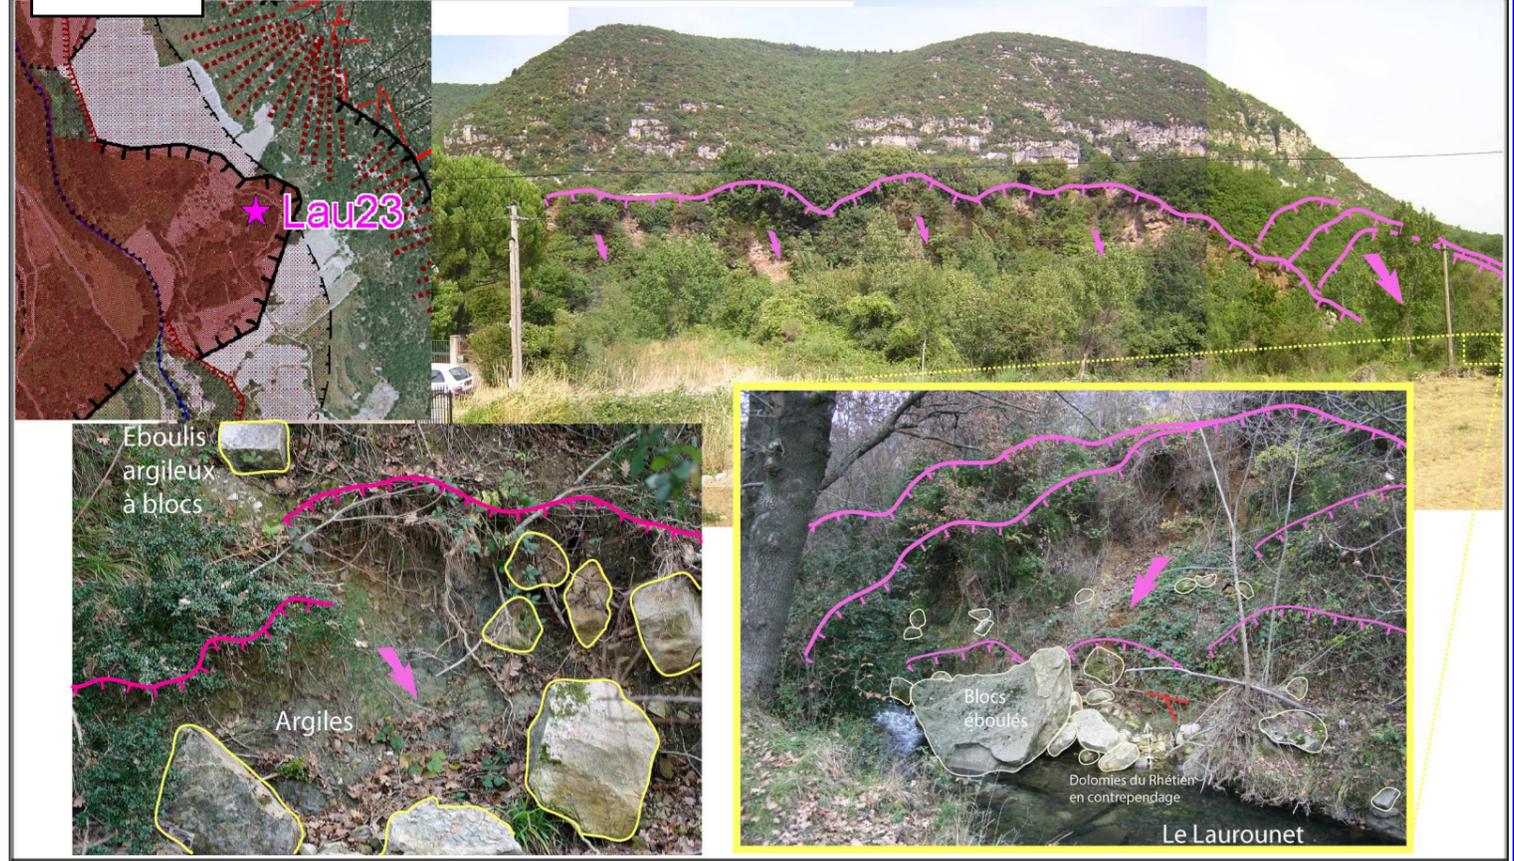
PHOTOS

DESCRIPTION GENERALE DES INSTABILITES
Petit ensemble de glissements plus ou moins emboîtés. Ces glissements sont morphologiquement frais. Ils affectent en effet des dépôts de pentes quaternaires qui présentent par endroit un contre pendage de plus de 15°.

CAUSES DIRECTES DU MOUVEMENTS
Pluie importante et érosion en pied par le Laurounet.

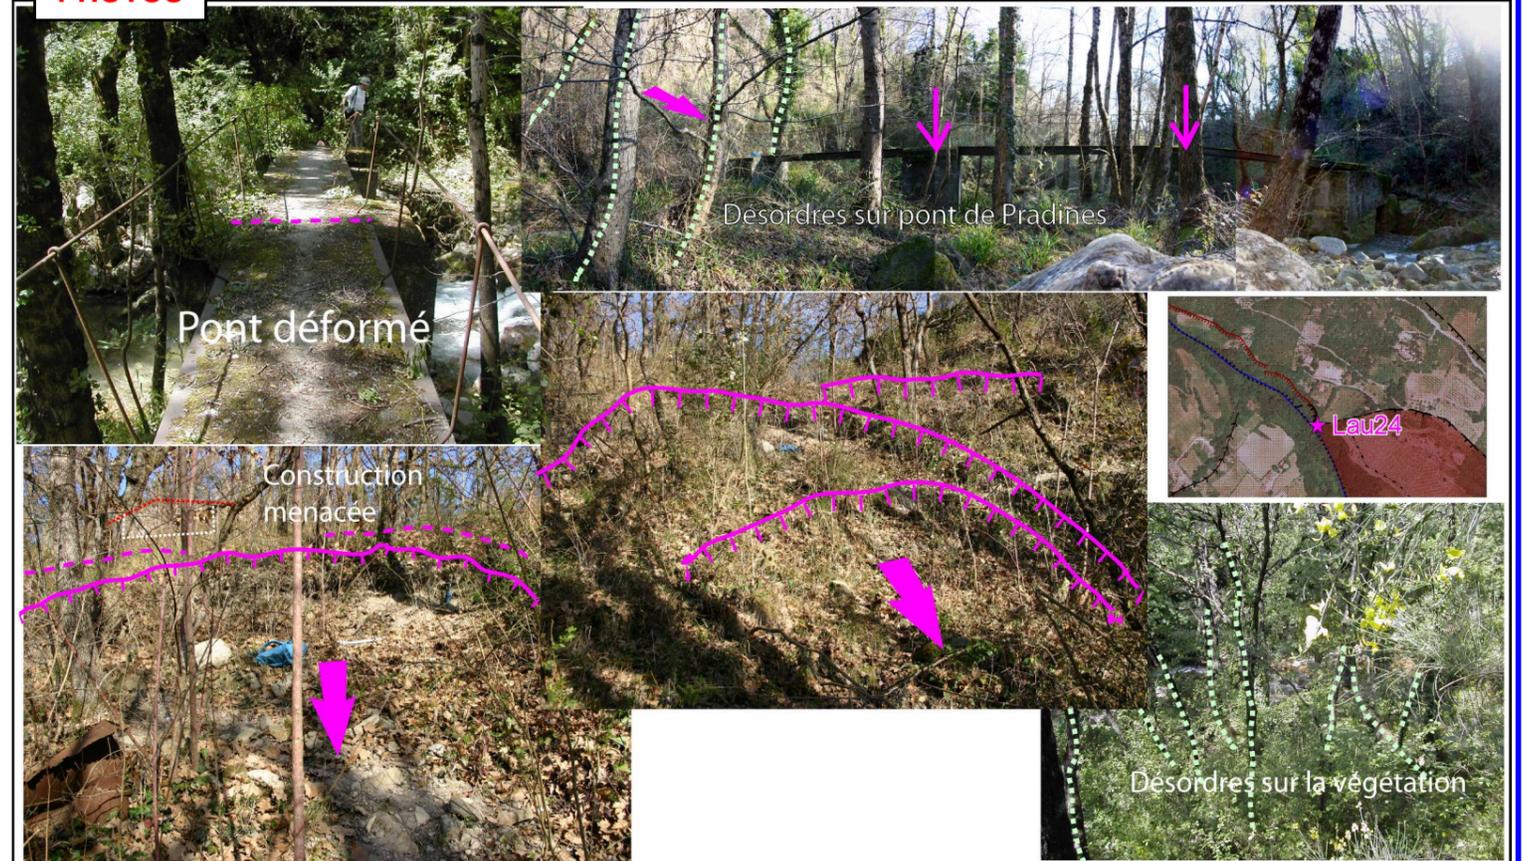
PHOTOS

DESCRIPTION GENERALE DES INSTABILITES
Petit glissement rotationnel qui s'est réactivé lors des pluies de l'automne 2003 et qui se situe au pied d'un glissement de versant actif. De nombreux désordres sont visibles sur la végétation et le pont immédiatement au pied du glissement

CAUSES DIRECTES DU MOUVEMENTS
Erosion de berge et pluies importantes.

REMARQUES
En seulement 5 ans, les habitants du secteur ont constaté une dégradation rapide du pont et une obstruction progressive du sentier contournant le pont à l'Est.

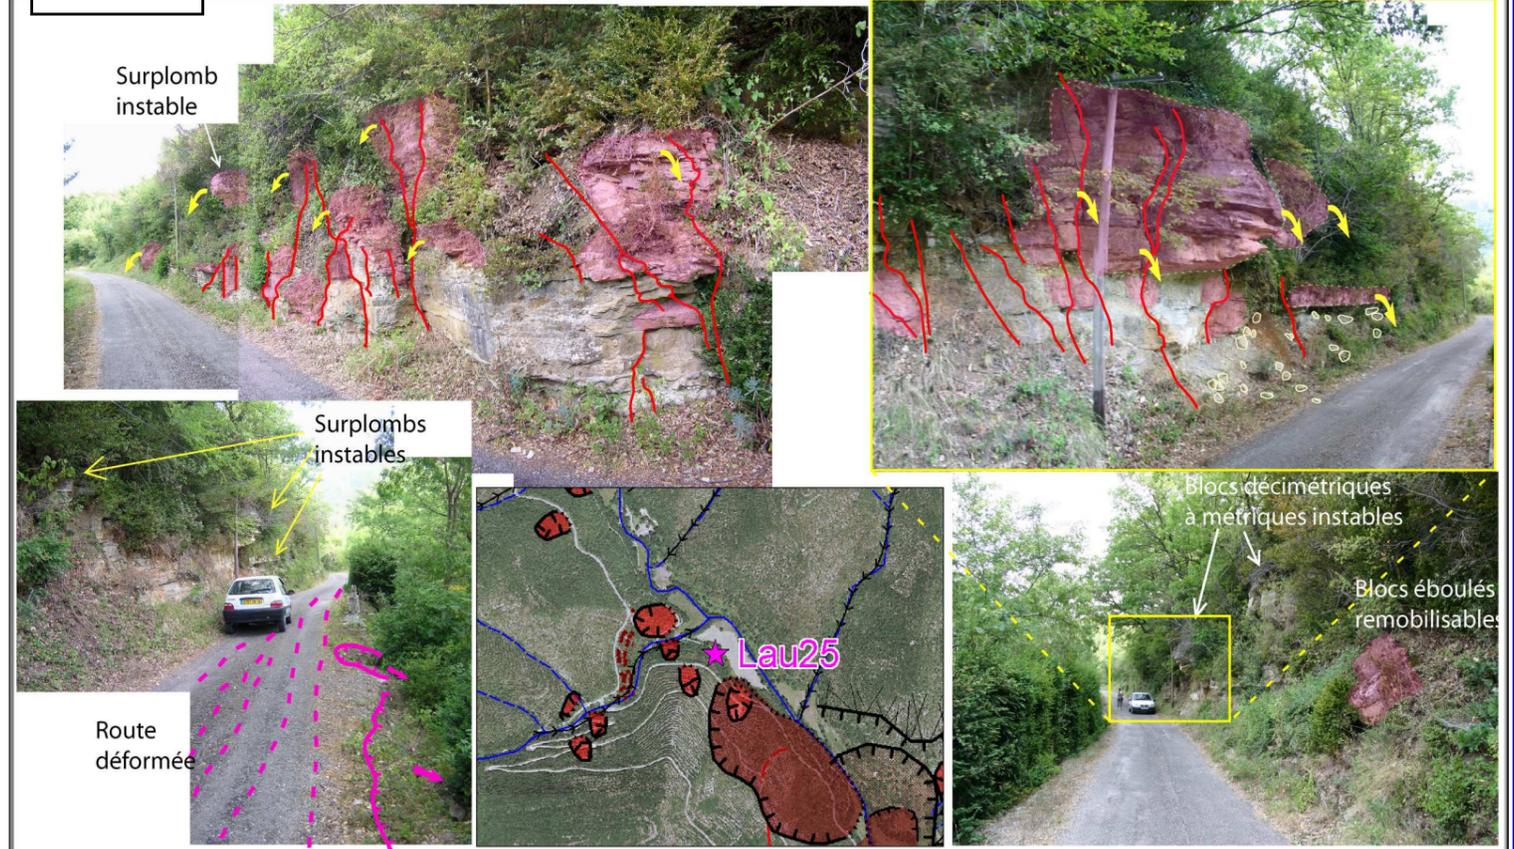
PHOTOS

Nombreuses fracturations d'échelle et de direction variable délimitent plusieurs instabilités.

Immédiatement au pied du site, des phénomènes de glissement et d'érosion de berge s'observent. Quelques loupes d'arrachement sont bien visibles sur le versant, d'autres sont très fraîches (2005) sous la route qui est déformée à plusieurs endroits.

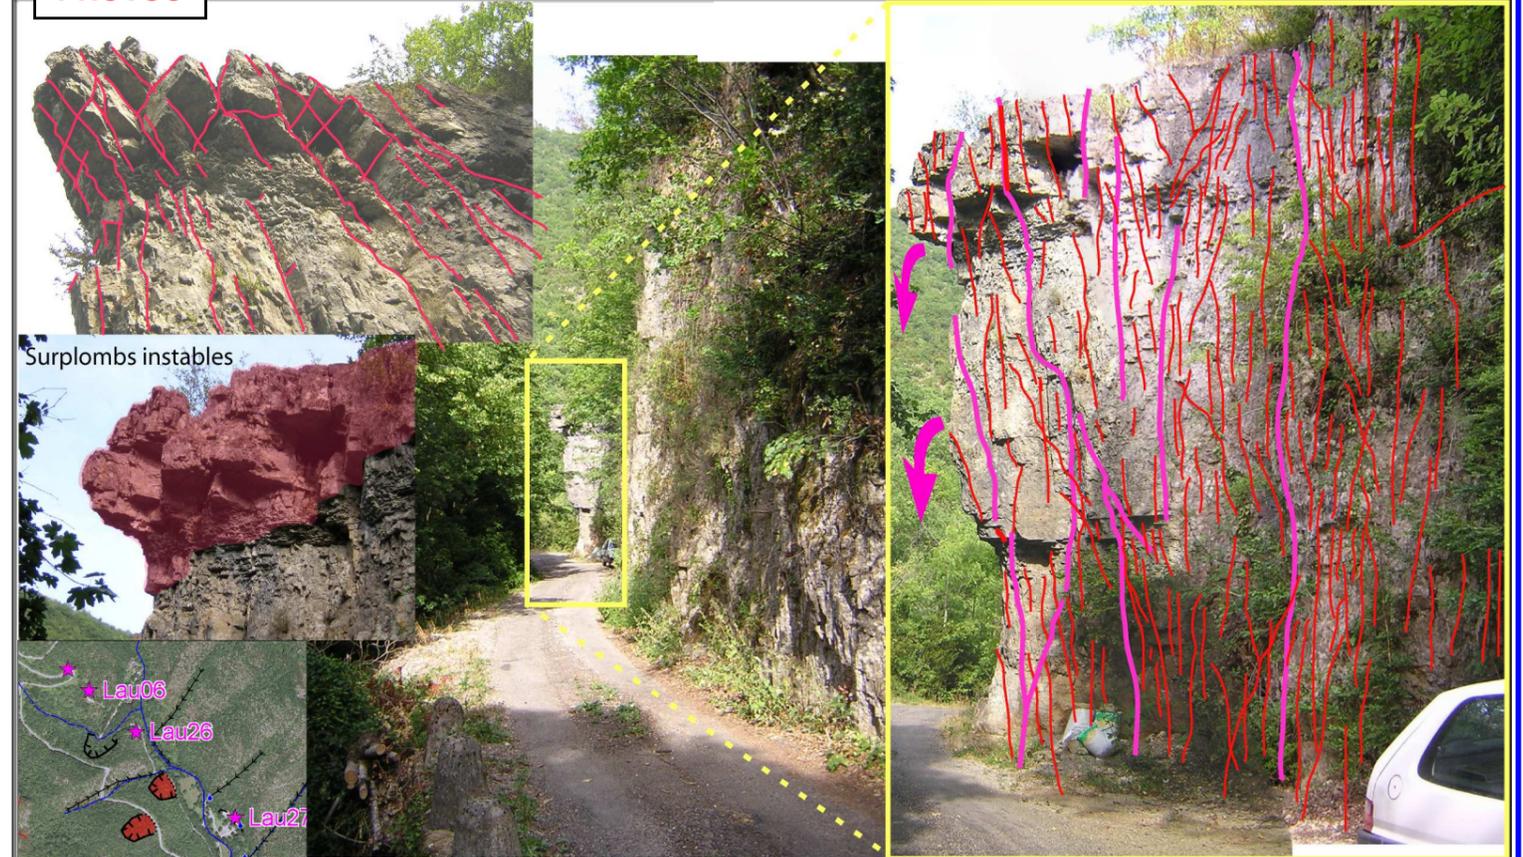
PHOTOS

Nombreuses fracturation d'échelle et de direction variables hachent la masse rocheuses et délimitent de nombreuses instabilités.

Evolution très rapide : certains blocs encore en place lors de notre viste en mars 2005 sont écroulés (août 2005).

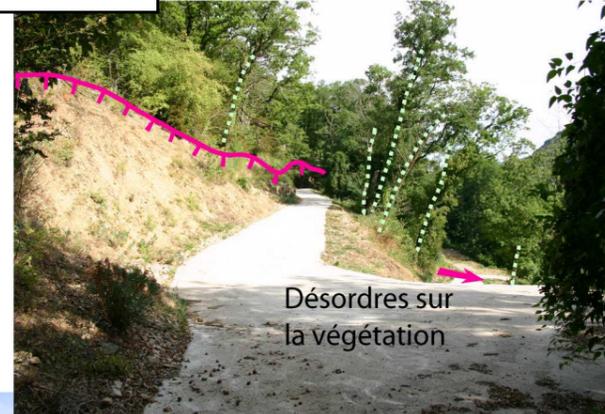
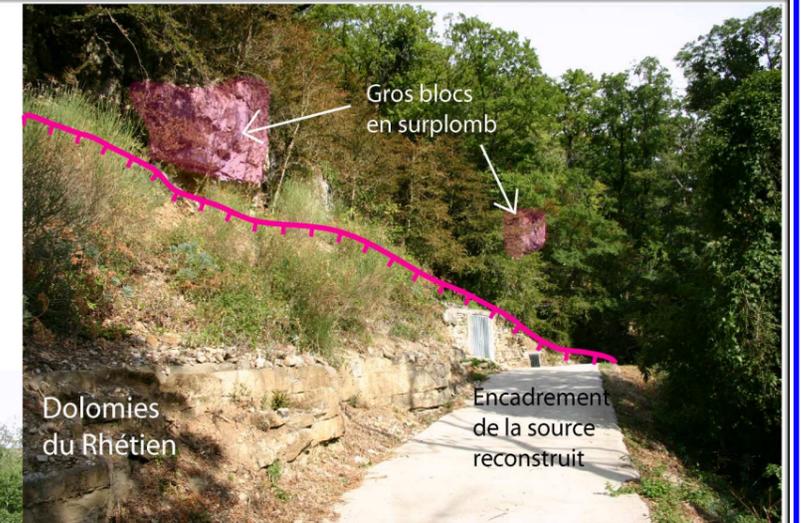
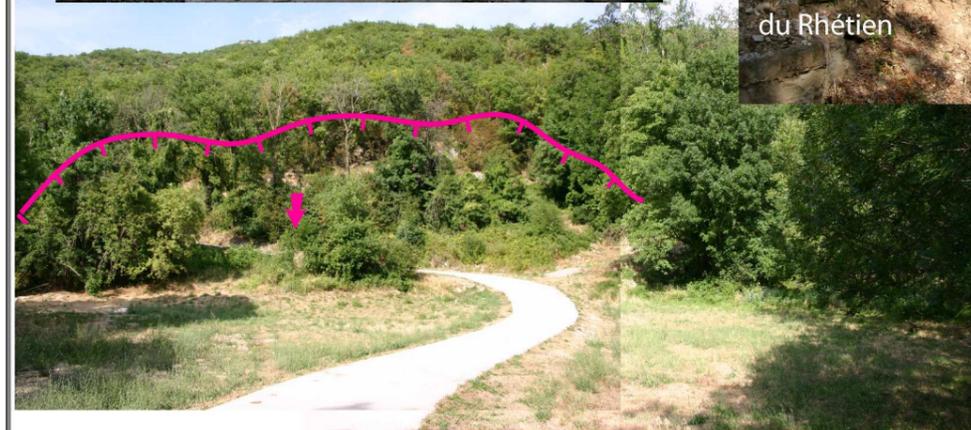
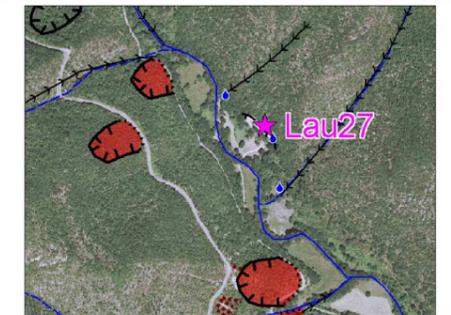
PHOTOS

Fracturation intense des dolomies surplombant les terrasses alluviales du Laurounet.

Versant évolutif : actuellement de nombreux désordres affectent la végétation le long du chemin bétonné.

Plusieurs blocs en surplomb de taille métrique se trouve au dessus du chemin bétonné.

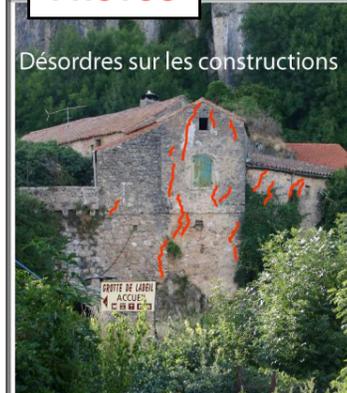
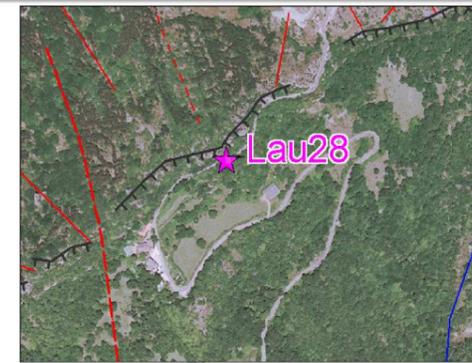
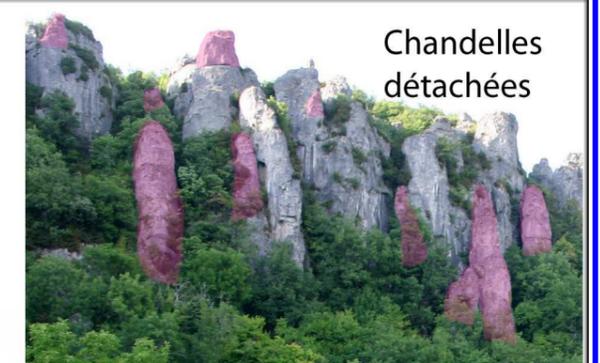
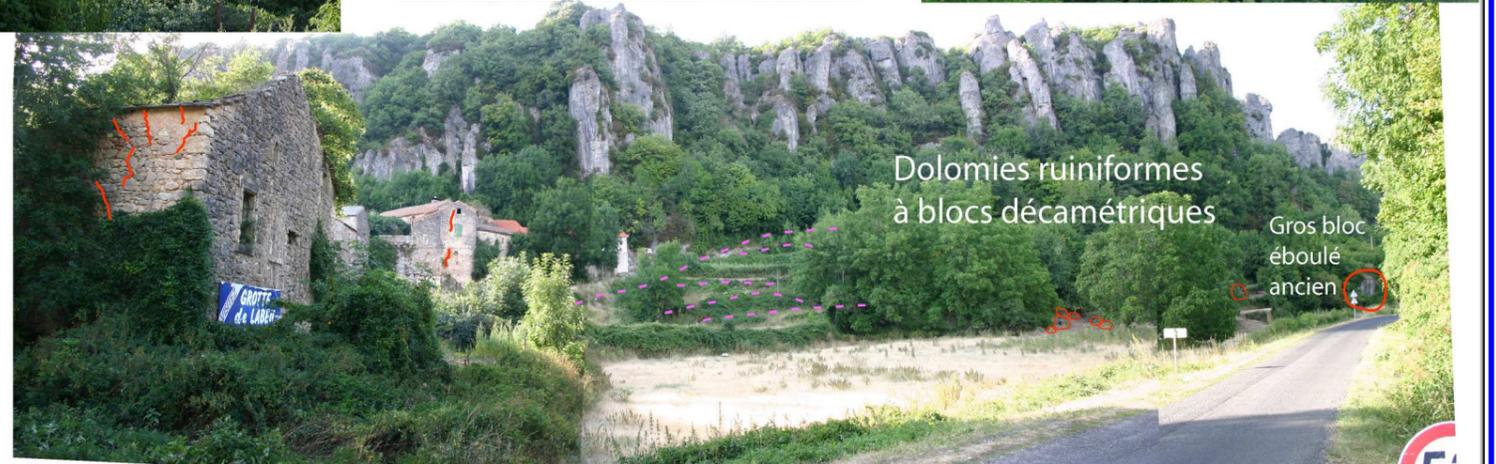
PHOTOS

DESCRIPTION GENERALE DES INSTABILITES
 Nombreuses chandelles détachées jalonnent la bordure du plateau dolomitique surplombant le hameau. De nombreux blocs éboulés et pans de falaise entiers se trouvent actuellement à plus de 100 m du plateau.

FRACTURATION
 Un réseau de fracturation intense découpe la masse rocheuse en chandelles et dièdres.

CAUSES DIRECTES DU MOUVEMENTS
 Gel-dégel, pluie importante, karstification.

REMARQUES
 Au pied de la falaise, des glissements peu profonds et plus ou moins emboîtés affectent les marnes liasiques. De nombreux désordres ont été constatés sur les habitations et les constructions.
