I.1. Les éboulements

II. Fiches descriptives des secteurs les plus sensibles aux mouvements de terrain de la commune de Saint Privas

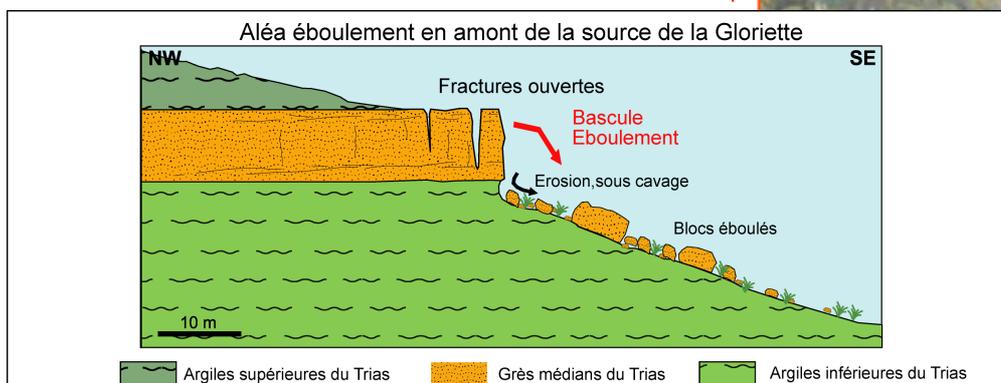
Sur le versant Ouest et principalement dans le secteur de la Gloriette les éboulements sont très actifs. La barre de grès présente une fracturation importante et plusieurs fractures sont largement ouvertes (environ 20 cm d'ouverture)(**Fig.6**).

Figure 6 : Eboulement/chute de blocs depuis la barre de grès médian : Secteur de la Gloriette.

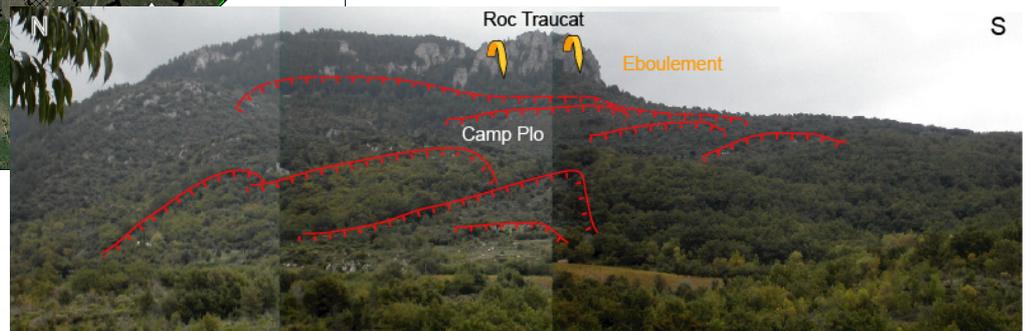
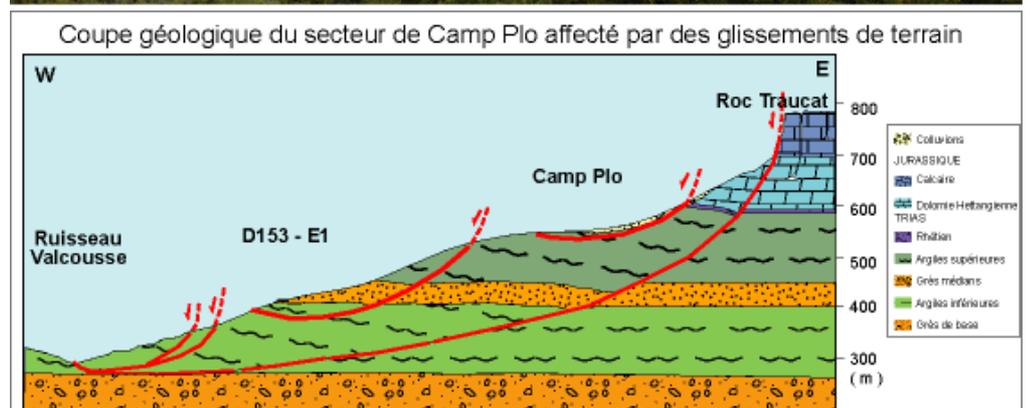
Le glissement de « Camp Plo » est très ancien cependant, des loupes emboîtées en son sein sont actuellement actives, principalement en bordure de la D153E1. Ils se matérialisent par des zones d'arrachement (fig. 13).

Figure 13 : Glissement de versant de Camp Plo
